# 落石防護柵支柱の腐食による 可能吸収エネルギーの低下

国立研究開発法人土木研究所 寒地土木研究所 寒地構造チーム ○中村 拓郎  
山澤 文雄  
畠山 乃

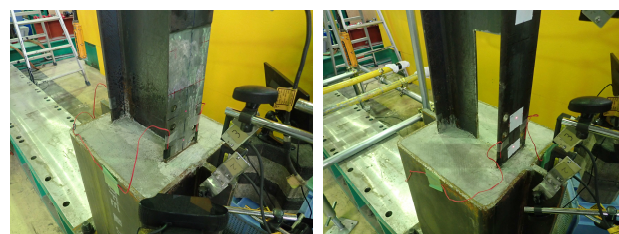
写真-2 引張側を加工した場合の支柱基部

実験ケース一覧を表-1に示す。実験ケースは、健全な状態の試験体RHを含めた5ケースであり、腐食を模擬した試験体は、圧縮側フランジ厚さを2mm減厚させたFC2、引張側フランジ厚さを2mm減厚させたFT2、圧縮側ウェブを欠損させたWCA、引張側ウェブを欠損させたWTAとした。また、腐食を模擬した断面加工の範囲は、落石防護柵では基礎コンクリート近傍で腐食が発生しやすいことを想定して、基礎コンクリート上面から高さ250mmまでの範囲とした（写真-2）。

(a)引張側フランジ2mm減厚(FT2) (b)引張側ウェブ欠損(WTA)

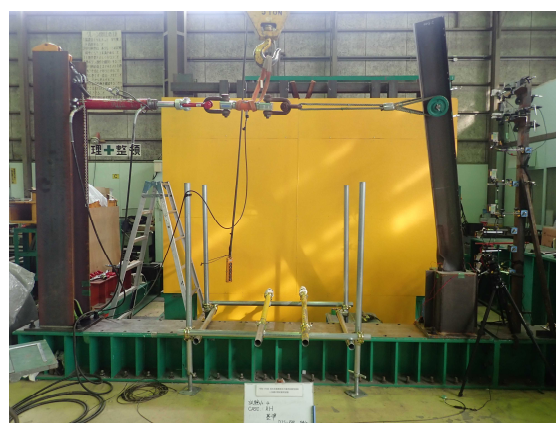
写真-3 载荷終了後の試験体 (RH)

位、支柱基部のひずみとした。変位は、写真-3に示すように、載荷中に支柱が弱軸方向にねじれることが想定されたため、高さ1,300mmおよび1,500mmの断面に対して、それぞれ左右2方向からワイヤ式変位計を設置し、加力方向である強軸方向と弱軸方向の平面内の変位を計測した。支柱基部には、支柱の降伏を確認することを目的に、圧縮側、引張側フランジの外縁近傍に、吊り線用の孔と同じ高さとなる基礎コンクリートから15mmの高さの位置にひずみゲージを貼り付けた。
