# 舗装切削痕の性状が床版防水層の 接着性能に与える影響について

(国研) 土木研究所 寒地土木研究所 寒地構造チーム ○仁平 陽一郎  
角間 恒  
畠山 乃

橋梁補修工事で実施する床版防水工では、舗装切削撤去時の切削痕が残る床版上に防水層を設置した場合に、接着性能や防水性能が低下する。本稿では、防水層の要求性能の中からせん断接着性能に着目し、舗装切削痕の性状に応じたせん断接着性能を実験的に検証するとともに、せん断接着性能確保のための施工・品質管理上の留意点を示した。

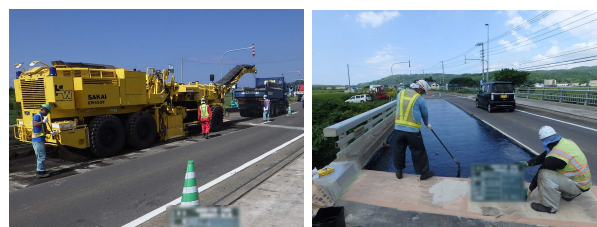
写真-1 既設床版における防水工

橋梁補修工事で実施する防水工では、既設舗装を切削撤去して床版上を清掃した後、防水層を設置するのが一般的な施工手順（写真-1）であるが、既往の研究<sup>1)</sup>では、舗装切削痕を残したままの床版上（以下、切削面）に設置した防水層において、接着性能や防水性能の低下が生じることがわかっている。著者らが実施した実験<sup>2)</sup>でも、アスファルト加熱型塗膜系防水層（以下、As 防水層）を切削面に設置した場合に、切削痕性状と防水材塗布量の組合せによって、設置時点で道路管理者が定めるせん断接着性能の規格を満足しない可能性があることを指摘している。

(a) 舗装切削撤去

(b) 防水層設置

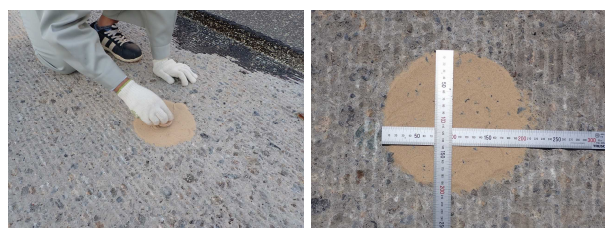
写真-2 きめ深さの計測状況

北海道開発局が管理する道路橋のうち、令和5年度に床版防水工を実施する橋梁2橋（C橋、D橋）を抽出し、舗装切削撤去後の床版上において、サンドパッチング法<sup>3)</sup>によるきめ深さの計測を実施した（写真-2）。きめ深さは面の粗さを表す指標であり、数値が大きいほど面が

(a) 砂の敷き広げ (b) 直径の計測

粗い（凹凸が大きい）ことを意味する。1 橋当たりの調査箇所数は3箇所とし、大型あるいは小型切削機による舗装撤去を行った範囲から、目視により切削痕の発生を確認できる箇所を選んで調査を実施した。
