一般国道242号置戸町 北光空洞対策について —置戸鉱山坑道跡出現に伴う対応策—

網走開発建設部 北見道路事務所 第2工務課 ○阿部 周平
三原 一記
高木 敏彦

本論文では、発見した空洞の詳細調査、安全を確保しながらの開削作業、空洞の復旧対策および重金属対策について報告する。

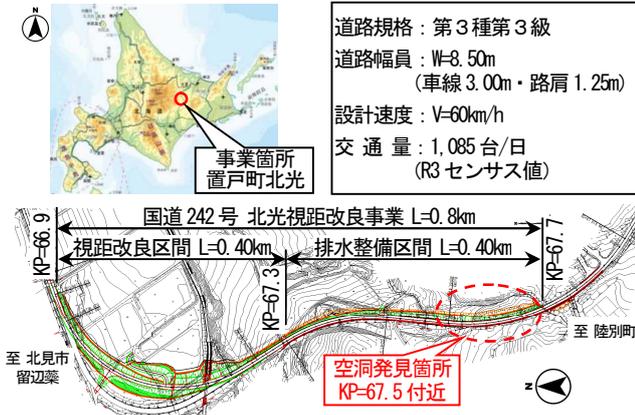
図-1 国道242号 北光視距改良事業の概要

視距改良区間 (L=0.40km) は、現道の平面曲線半径がR=120mであり視距が確保されていないことから、追突・路外逸脱を防止するため、曲線半径R=200mに改良する区間である。排水整備区間 (L=0.40km) は、現況排水系統が滞水しているため、円滑な排水を行うことを目的とした整備区間である (図-1)。当該事業は、令和2年度に新規事業化されており、実測線測量・地質調査・道路設計を実施し、令和3年度に用地測量・支障物件調査・関係機関協議を経て、令和4年度工事に着手した。

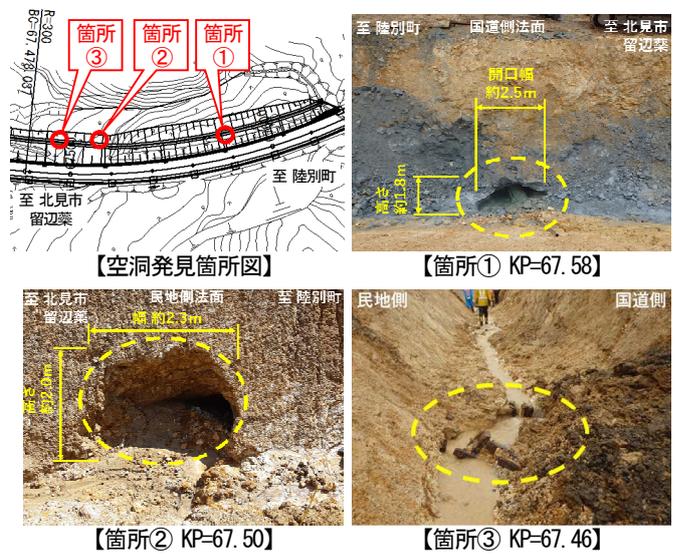
図-2 空洞発見時の状況 (7/31時点)

令和5年7月31日、視距改良工事の排水路設置のため土砂掘削したところ、道路に影響する可能性のある空洞が1箇所 (箇所①)、道路敷地内の民地側の空洞が1箇所 (箇所②)、土中に埋まった木材が1箇所 (箇所③) の全3箇所が確認された (図-2)。

発見後、職員と点検コンサルタントにより、空洞の大きさや形状、滞水状況の確認、変状の有無や路面状況の変化を目視で確認を実施し、文献調査や地元自治体への聞き取り、過去の事業者への資料提供依頼などを行った。

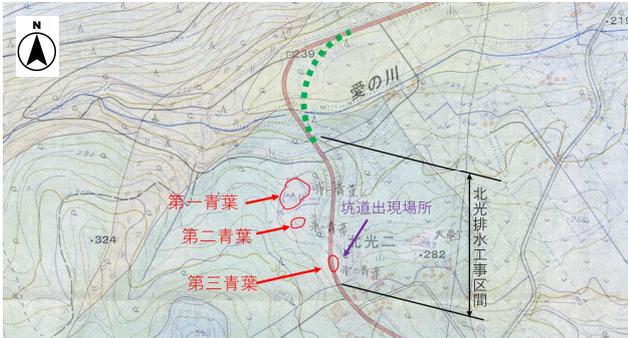
図-3 置戸鉱山地質鉱床図と国土地理院地図の重ね図

聞き取り・文献調査の結果、空洞は「置戸鉱山坑道跡」である可能性が浮上してきた。置戸鉱山は水銀の原料となる「辰砂」を採掘しており約70年前に閉山している。採掘場は「第一青葉～第三青葉」があり、今回発見された空洞箇所と概ね合致することが判明した(図-3)。

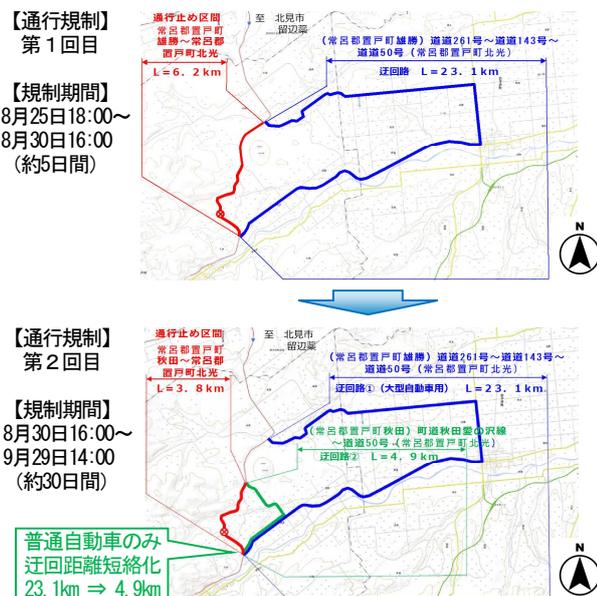
図-4 通行規制に伴う迂回路図

令和5年8月25日から実施した国道通行止めでは、早急な対応を要したため道道を当初の迂回路とした。地域への影響を考慮してその後置戸町と協議を行い、普通自動車を限定とした町道迂回路を設定し迂回距離の短絡化を図ったことで、地域住民の理解を得られた(図-4)。

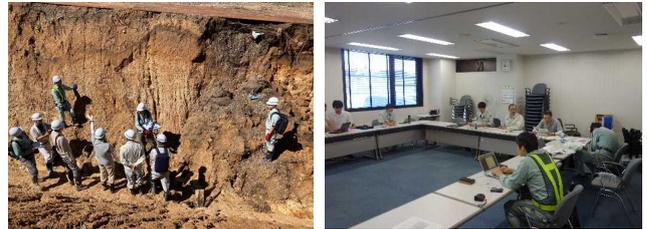
図-5 有識者による現地調査および報告会(8/26時点)

令和5年8月26日、有識者による現地調査を行った結果、空洞発見箇所から現道までの間は、非常に崩れやすい地盤であることから、空洞の規模を把握するために「道路上からのボーリング調査と地中レーダー探査」の詳細調査が最適とされ、これを実施した(図-5)。

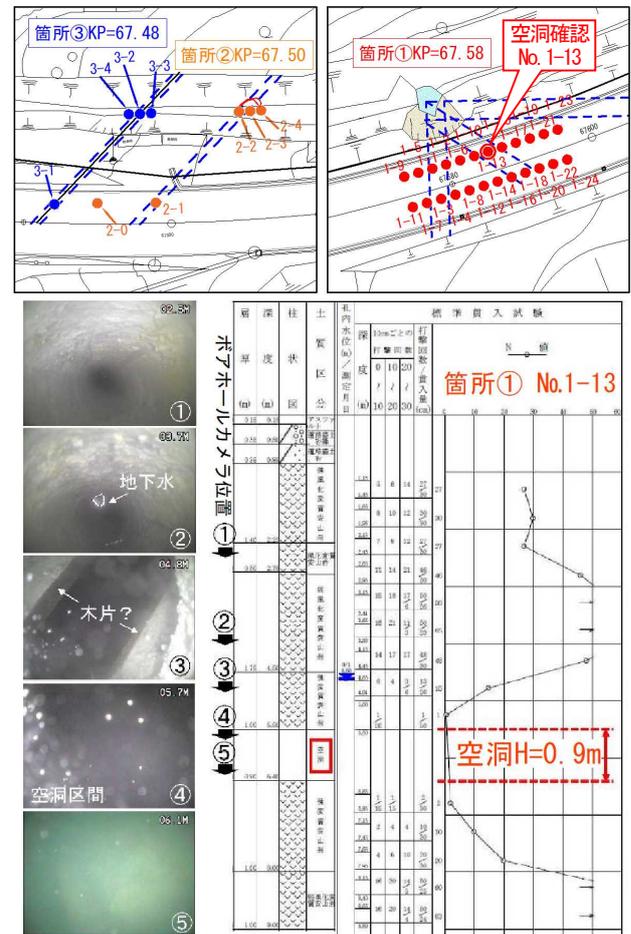
図-6 ボーリング調査結果の概要

ボーリング調査は、空洞位置の特定が目的であるため、調査間隔を緊密に実施した結果、「箇所① No.1-13で空洞」を確認した(図-6)。箇所②と箇所③は、空洞が確認されなかった。

- ▶ 期間：令和5年8月28日～9月8日(最大5班体制)
- ▶ 箇所①：全18孔(国道上2m間隔9孔×2列)
- ▶ 箇所②：全5孔(空洞付近1.5m間隔3孔、路肩部2孔)
- ▶ 箇所③：全4孔(空洞付近1.5m間隔3孔、路肩部1孔)

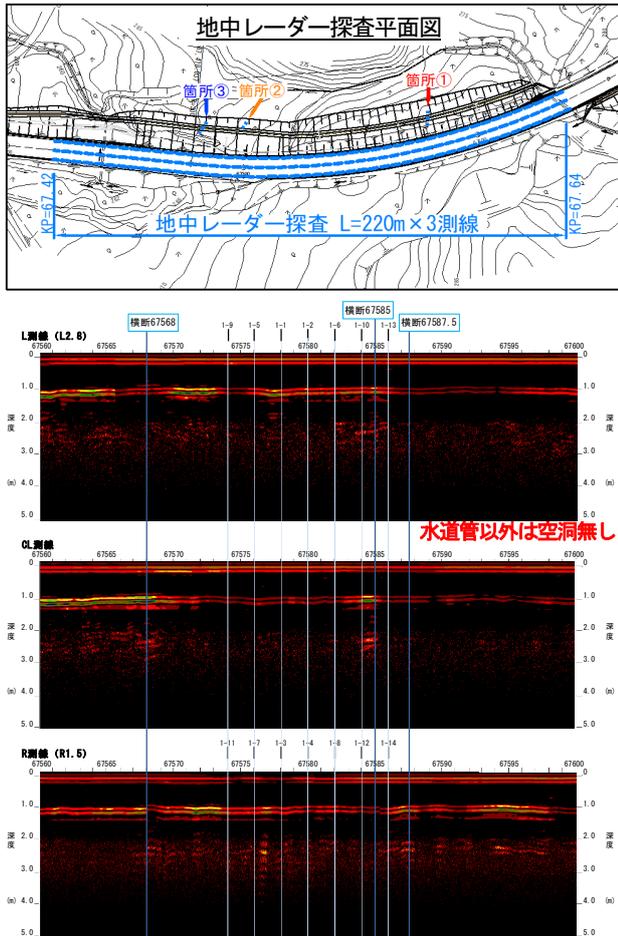
図-7 地中レーダー探査の結果概要

地中レーダー探査の結果、一部に異常波形は検出されたが、解析の結果空洞の存在は認められなかった。

地中レーダーの探査範囲は地下5m程度までであるが、前述のボーリング調査 箇所①の5.5m付近には空洞が確認されたことから「箇所①の道路下5m以深に何らかの空洞がある」と推測した(図-7~8)。

また今回は、ボーリングで空洞を発見することが出来たが、地中レーダーでは空洞を発見出来なかった。これは空洞の深度がレーダーで探索できる深度以上に深かったためと思われる。過去の陥没事故では、深さ12mの位置の横断管による土砂流出が陥没の原因と判明した通り、深い場所の空洞にも特に雨や地震などの要因が加われば大きな災害ともなり得る。より一層の調査技術の発展と拡大により、これらの災害を抑制できればと考える。

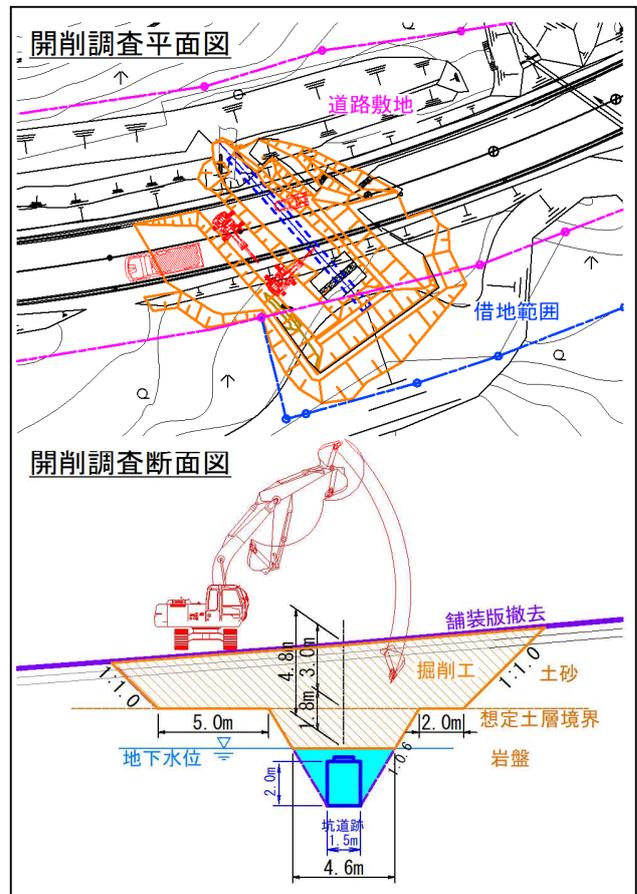
図-9 開削調査概要図

詳細調査により箇所①5m以深に空洞があると推測されるが、その形状は依然不明確であったため、施工時の安全を考慮しつつ、形状把握を目的とした「開削調査」

を実施した。R側は掘削に伴い道路敷地を超過するため借地をした(図-9)。

▶ 掘削土量：約3,100m³

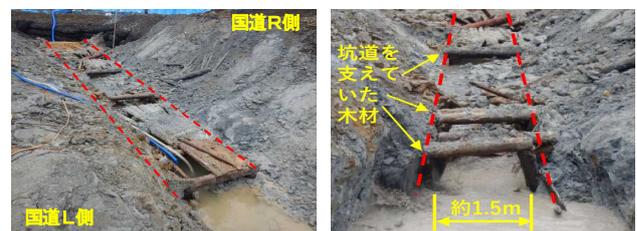
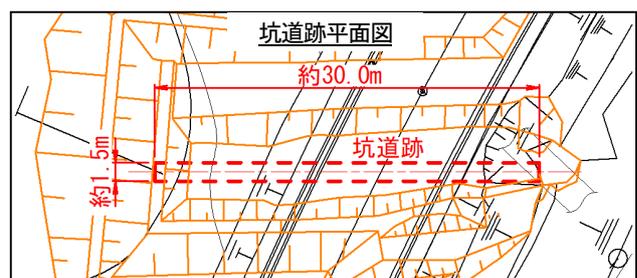
図-10 廃鉱山坑道跡の概要

慎重に開削調査を実施した結果、9月18日に、廃鉱山坑道跡の全貌が明らかとなった。坑道跡形状は、「幅1.5m×高さ2.0m×延長30.0m」に及んでいた(図-10~11)。

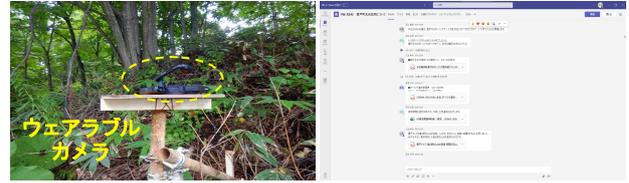
図-13 Teams活用による工期短縮の例

現場にウェアラブルカメラを設置し、Teamsを活用して施工状況のビデオ中継を行い、情報共有を密に行った。

またTeamsを活用して、事務所・本部・本局が進捗確認・施工方針の修正等についての打合せを日々行うことで早期決定を行い、工期短縮を図った(図-13)。

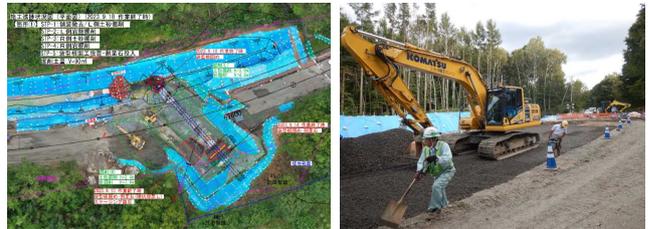
図-14 点群データによる施工量確認・MGバックホウの活用

坑道跡復旧対策工後の埋戻しや舗装工は、ICTの活用や時間外の施工を行うことで、1週間程度の工期短縮を図り、通行止めの早期解除に向け、迅速に復旧作業を行った(図-14)。

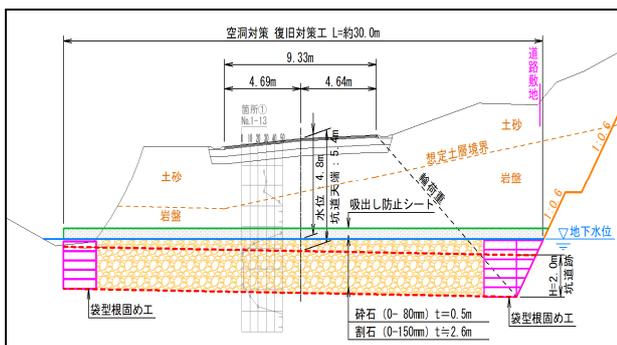
図-12 空腔復旧対策工 側面図

坑道跡の形状が判明したが、内部には地下水が滞水していることから、地下水の流下を阻害しない工法とし、「割石(0~150mm)および袋型根固工」を敷設した。

また、地下水位より50cm程度「砕石(0~80mm)」を敷均し、その上に地下水による盛土材流出を防止するため「吸出し防止シート」を設置した。その後現道と同様に舗装復旧を行った(図-12)。

▶数量：割石(約320m³) 砕石(約80m³) 袋型根固工(80袋)

吸出し防止材(約440m²) 盛土(2,700m³)

舗装3層(約330m²) 区画線(40m)

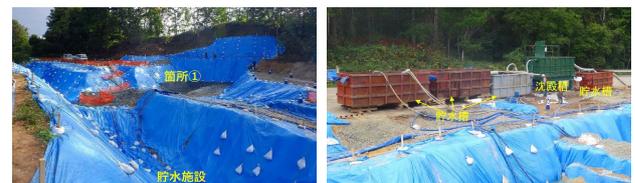
図-15 重金属水処理対策

当該箇所において水質調査および土壌の調査を行った結果、土壌の一部からは「自然由来の重金属(水銀)」が検出された。また、当該箇所の滞水は濁りの有無があり、濁りのある水からは基準値を超過する水銀を検出し、濁りの無い水は基準値以下であったことを確認した。

重金属対策の水処理は、通常時と大雨時で処置が異なる。通常時は貯水施設を造成し、滞水させて事業敷地外に搬出しないこととした。大雨時(滞水不可の場合)は、貯水施設から貯水槽等に移し、薬剤等で沈殿した後、上水のみを排出した。沈殿槽に堆積した沈殿物は、産業廃棄物として処分場に排出した(図-15)。

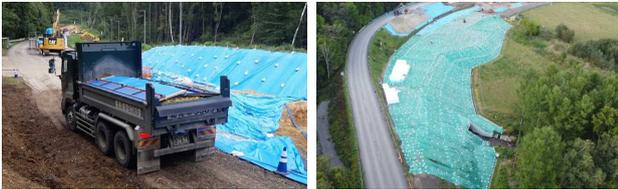
図-16 重金属土壌対策
(運搬時および盛土部へのシート養生)

箇所①の土壌からは、基準値を超える重金属類は検出されなかったため、埋戻し土として流用した。しかし、排水整備区間の一部の土壌から重金属（水銀・鉛）が検出されたことから、引き続き有識者を交え、今後対策を行って行く予定である。なお掘削土は重金属の流出防止対策として、シート養生により雨水が入らないように管理している（図-16）。
