# 地覆のスケーリング程度と抵抗性の関係調査

国立研究開発法人 土木研究所 寒地土木研究所 耐寒材料チーム ○佐藤 義臣  
吉田 行  
島多 昭典

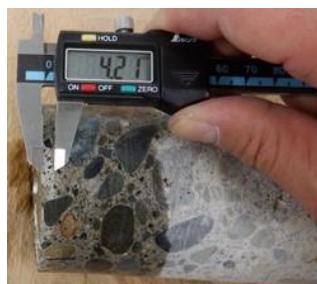
写真-1 吸水防止層の厚さ測定

地覆コンクリートに塗布されたシラン系表面含浸材の含浸状況を把握するために、写真-1に示すように、採取した地覆コンクリートのコア側面に霧吹きを用いて水を噴霧し、撥水範囲を確認することで吸水防止層の厚さを測定した。

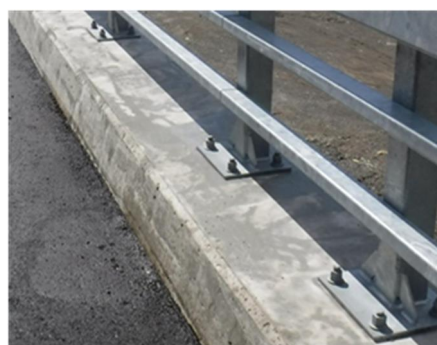
写真-4 G 橋の表面含浸材塗布直後の状況

吸水防止層が確認できなかった G 橋地覆コンクリートの表面含浸材塗布直後の状況を一例として写真-4 に示す（施工記録から抜粋）。コンクリート表面に色むらが見られ、表面含浸材の浸透量が多い色の濃い部分と、浸透量が少なく乾燥が早い白い部分を確認できる。写真-5 は現地調査時に G 橋の地覆天端に、水で濡らした刷毛で 4 本の線を引いて水分浸透状況を確認したものである。青矢印部は表面含浸材の効果により撥水し、黄矢印部は少し撥水、橙矢印部は撥水せず水が浸透、赤矢印の付近では既に表層がスケーリングしており、橙矢印部よりも吸水が多かった。このように、表面含浸材の浸透量に差異が生じた場合、浸透が小さい部分ではスケーリングが発生しやすくなると推察される。

質に影響を及ぼす要因が該当する場合、スケーリングの抑制が困難となる場合があることが示唆された。なお、吸水防止層を確保するには、含浸材塗布時に色むらが発生した場合、含浸していない部分がある可能性を考慮した塗り重ねが考えられる。また、コンクリートの含水率測定については、複数箇所でも測定を行って地覆コンクリートの乾燥状態を全体的に確認するとともに、高周波容量式よりもコンクリート表面の含水率の把握が可能な電気抵抗式表面水分計を用いるなど、コンクリート表面の
