天塩川下流における再樹林化抑制試験の 取組について

留萌開発建設部 治水課 ○西田 侑希
留萌開発建設部 幌延河川事務所 若松 延幸
株式会社ドーコン 環境保全部 佐藤 公俊

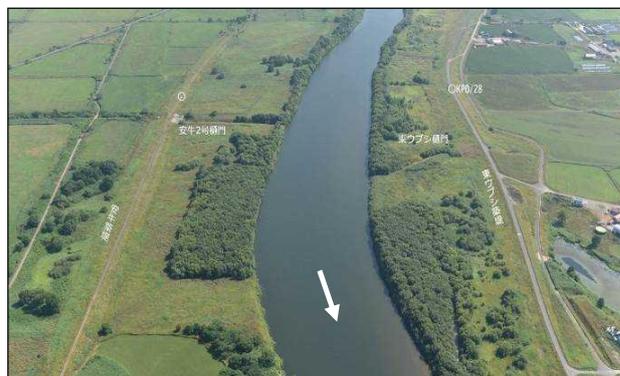
写真-1 天塩川下流域の河道内樹木繁茂状況
(天塩川 KP27.6 付近)

天塩川下流域の河道内には、イワノガリヤス-ヨシ群集のような草本群落のほか、エゾノキヌヤナギ-オノエヤナギ群集、タチヤナギ群集のようなヤナギ高木林が分布している。

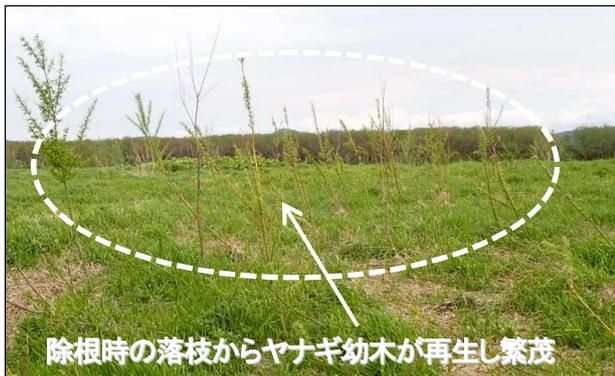
写真-2 除根後のヤナギ幼木繁茂状況（除根から約3年後）

幌延河川事務所では、これまで、河道内樹木管理として、伐採・除根、木酢液塗布試験、2回伐採試験等を実施しているが、このうち、令和元年度に実施した伐採・除根後には、以下に示すような異なる再樹林化（ヤナギ類再生）のパターンがみられている（写真-2、3）。

①除根箇所⇒ **A: 除根時の落枝からの再生【幼木再生】**
（幼木が広範囲に面的かつランダムに分布している）

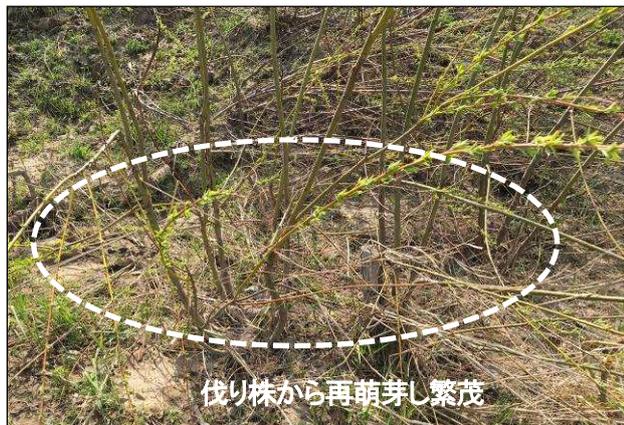
写真-3 伐り株からの再萌芽状況（伐採から約3年後）

②伐採箇所⇒ **B: 伐り株からの再萌芽【伐り株再萌芽】**
（萌芽幹が伐り株を取り囲むように密に生えている）

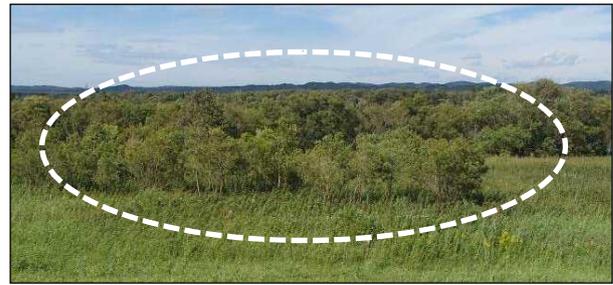
写真-4 自然状態のヤナギ繁茂状況

なお、河道内樹木管理の対策箇所以外の場所では、自然条件下における河道攪乱後の種子起源と思われるヤナギ高木林の再樹林化箇所が存在している（写真-4）。

③自然状態⇒ **C: 自然状態のヤナギ生長【高木林再生】**
（同じ高さのヤナギ高木林が面的且つ、密に生育している）

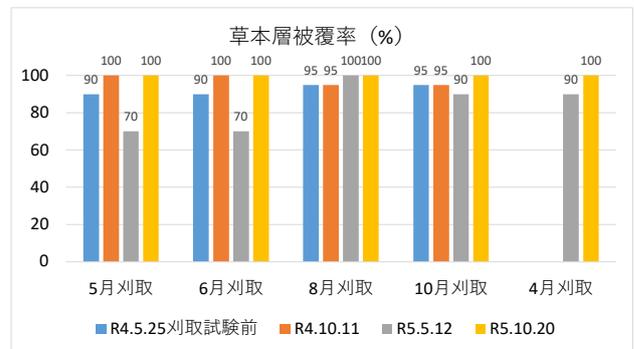
図-2 草本層被覆率(%)

また、草本層の植被率は、どの試験区も100%近くを示しており、草本類が繁茂している状況であった（図-2、写真-5）。

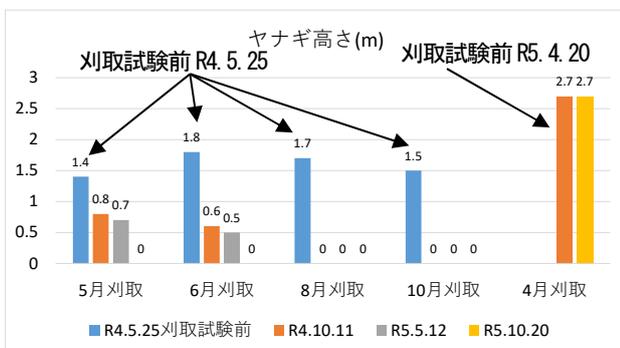
図-1 ヤナギ幼木の高さ(m)

刈取試験前におけるヤナギ類の高さは、5月、6月、8月、10月の刈取試験区で1.4~1.8m、4月刈取試験区で2.7mであった。刈取後には、5月刈取試験区で0.8m、

0.7m、6月刈取試験区で0.6m、0.5mと低く推移した（図-1）。

一方、4月刈取試験区では、刈取後も2.7mを示した。4月刈取時に昨年枯れた多年草の下に隠れて刈取しきれなかったものが、約6カ月後には刈取前と同程度の高さに生長したものと考えられる（図-1、写真-6）。

刈取試験後のヤナギ幼木の高さと草本層の高さを比較すると、5月、6月、8月、10月の刈取試験区では概ね同等もしくは草本層がやや高い結果であった（図-1、3）。

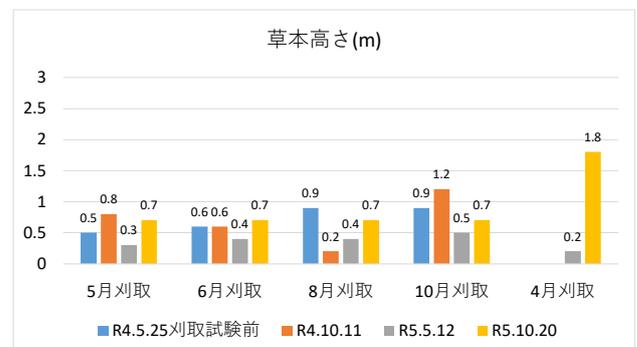
図-3 草本層の高さ(m)

草本層の高さは、1年の生長が終わり枯れ始める10月時点で、5月、6月、8月、10月の刈取試験区では0.7m、4月刈取試験区では1.8mであった（図-3）。

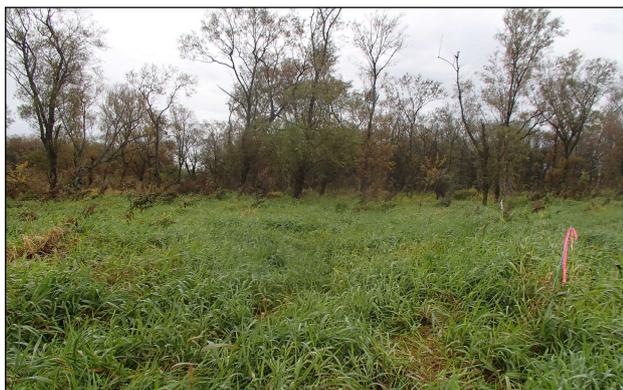
写真-5 草本層の繁茂状況 (R5. 10. 20)

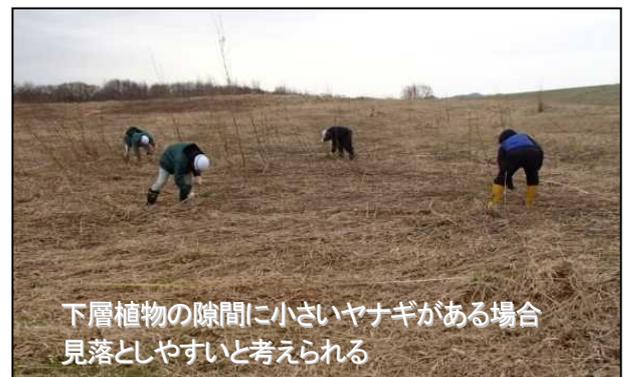
写真-6 4月刈取状況 (R5. 4. 20)

4月刈取の場合には、草本類も枯れ伏せている、もしくは非常に小さいことから、草本類ごと刈り取るのは困難であるため、ヤナギの選択刈りとなる。この場合、草本層に埋もれたヤナギを見落とす可能性があり、刈りきれなかったヤナギが成長するものと考えられる。

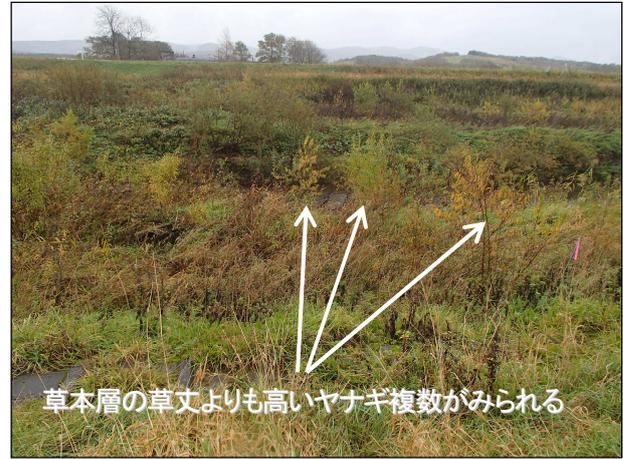
写真-7 試験区7（5月選択刈）の状況（R5.10.20）

ヤナギ類の高さと下層植物の高さを比較すると、ヤナギ類の方が高くなっており、下層植物の被覆効果は低いものと推定される（写真-7）。

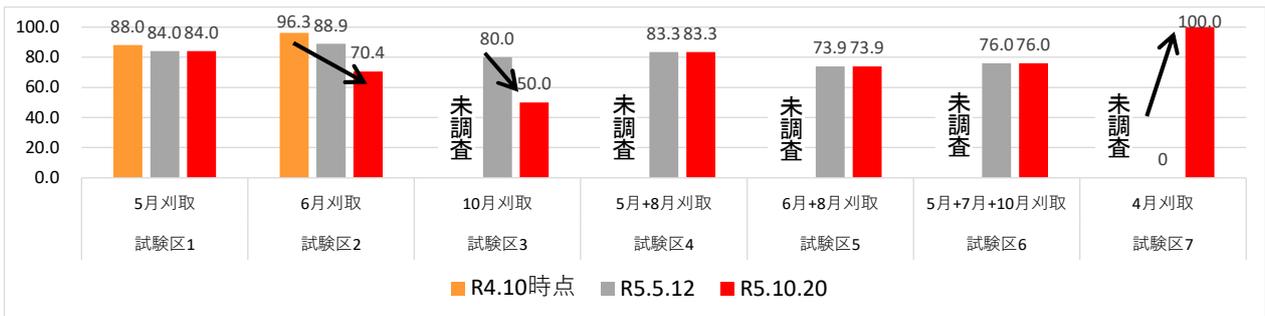
図-4 ヤナギ類生存率(%)

試験後のヤナギ類の生存率は、令和5年10月時点で、全体的に50%~100%であり、試験区3（10月刈取）で50%と最も低かった（図-4）。

生存率の経年変化としては、試験区2（6月刈取）及び試験区3（10月刈取）では、比較的低下していたが、他の地区は、概ね変化がみられなかった。一方、試験区7（4月刈取）については、生存率が上昇した（図-4）。

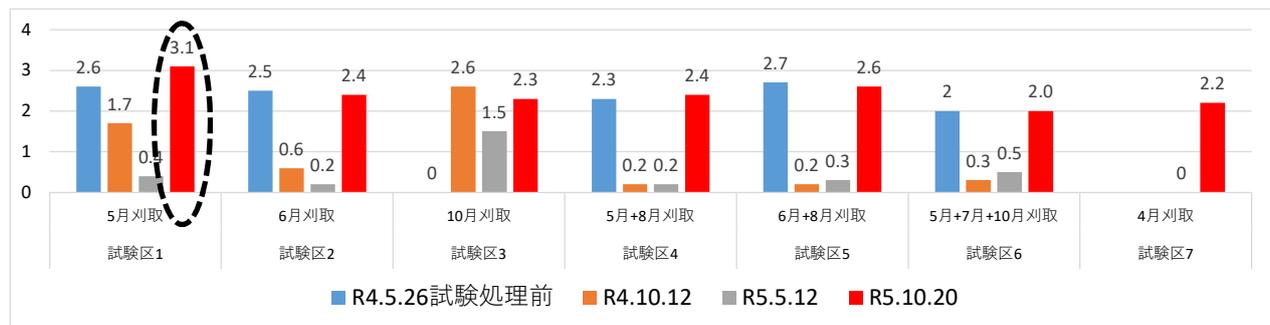
図-5 ヤナギ類の高さ(m)

ヤナギ類の高さは、令和5年10月時点で概ねどの地区も試験処理前（令和4年5月）と同様の高さとなっていた（図-5）。

特に試験区1（5月刈り）では、試験処理前の高さと比較して高く、3.0m以上に生長していた（図-5）。

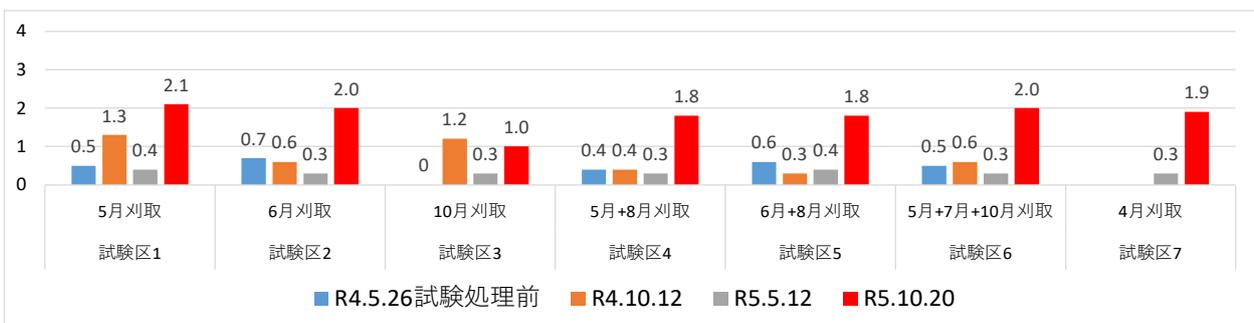
図-6 草本層の高さ(m)

草本層の高さは、令和5年10月時点で全般的に1.0m~2.0mとなっていた（図-6）。

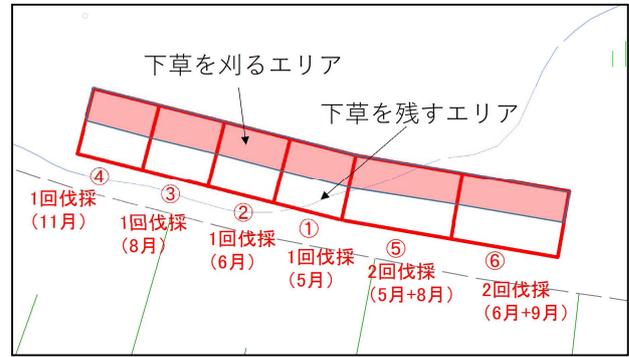
図-7 試験区設定イメージ図

ヤナギ高木林伐採試験では、試験区内において下草を刈り取る箇所と刈り取らない箇所ではヤナギの再萌芽の違いが出るかどうかを確認するため、各試験区の河川側半分を下草刈り試験区として設定した(図-7)。

なお、伐採する高さは、1回伐採では地面から高さ15cm程度とし、2回伐採では1回目に高さ1m程度で伐採し、2回目に高さ15cm程度で伐採した。

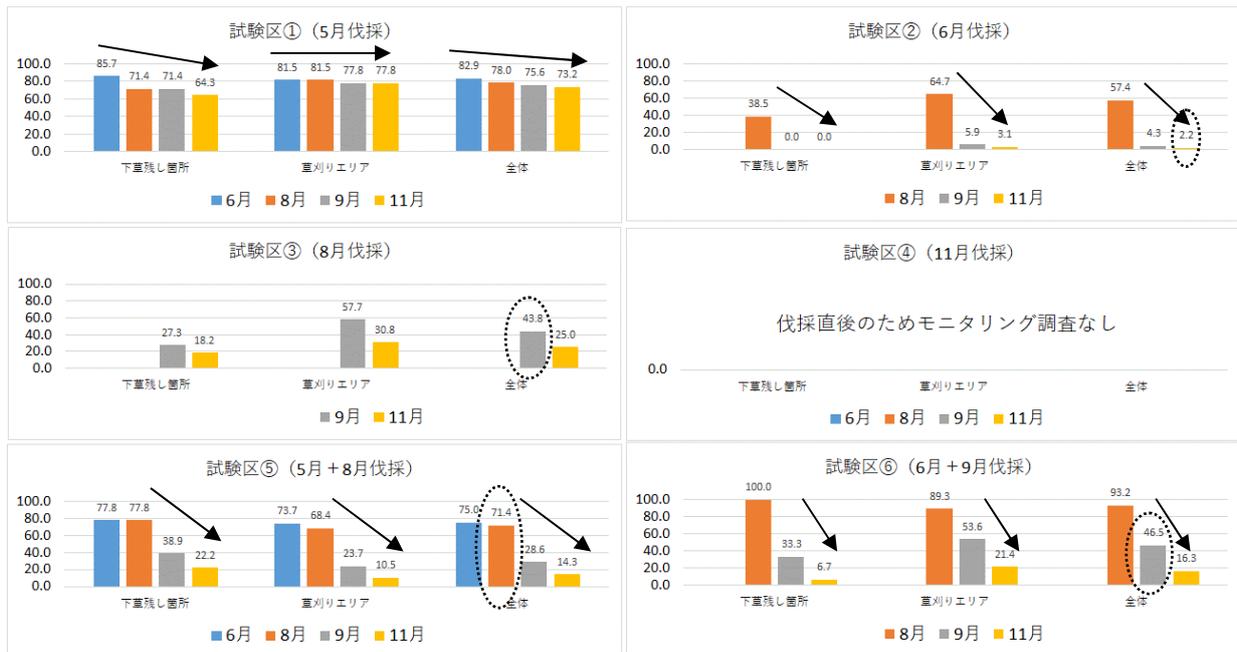
図-8 試験区別生存率(%)

1回伐採の試験区①(5月伐採)では、生存率の低下はそれほどみられず、令和5年11月時点で全体で73.2%であり、他の試験区と比較して高かった。一方、試験区②(6月伐採)では、全体で2.2%の生存率であり、多くの株が枯死している状況であった。試験区③(8月伐採)では、9月時点で全体の生存率が43.8%であり、伐採から1か月後に再萌芽している状況が確認された(図-8)。

2回伐採の試験区⑤(5月+8月伐採)は、5月に高さ1m程度で伐採したのち、8月(2回伐採前)まで全体の生存率は71.4%と高かったが、2回目伐採後は生存率が低下した。

試験区⑥(6月+9月伐採)も2回目伐採前の9月時点で全体で46.5%の生存率であったが、2回目伐採後は生存率が低下している状況が確認された(図-8)。なお、1回目に高さ1mで伐採した後、伐株上部から再萌芽するケースと地際から再萌芽するケースがみられた。地際から再萌芽するケースでは、2回目伐採時でも萌芽幹が残っており、それが生長していく可能性が考えられた(表-3)。

6月1回の伐採試験区の生存率が他の試験区と比較して著しく低下しており、伐採時期は6月が最も効果的である。当初の想定では、5月にヤナギ類の根茎のエネルギーが枯渇する時期で、この時期に伐採すると再生しにくいと考えられたが、本試験では6月がエネルギー枯渇期に該当した可能性がある。なお、2回伐採試験区も生存率は低下しているが、1回目伐採後に伐り株上部ではなく、根本から再萌芽している株もみられており、2回目伐採時に根本からの萌芽幹が伐採されないで残った場合、生長してしまうため注意が必要である。下草刈りの有無の違いについては、多くの試験区で草刈り無しの試験区の11月の生存率がやや低い傾向があるが、現時点で効果は不明なため、引き続き調査が必要である。
