第67回(2023年度) 北海道開発技術研究発表会論文

# 十勝岳美瑛川における流木対策計画の 策定と流域流木対策の取組

旭川開発建設部 旭川河川事務所 ○杉本 駿太  
治水課 奥山 昌幸  
旭川河川事務所 濱中 昭文

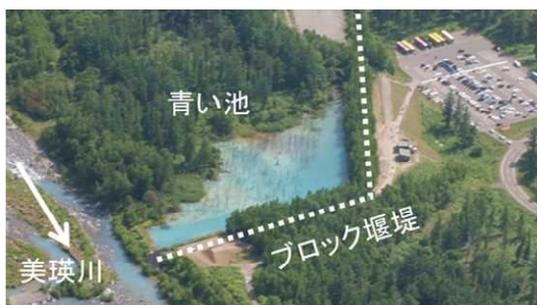
写真-1 人気観光スポットの「青い池」

十勝岳は、近年、北海道で大きな被害を出した火山のひとつであり、特に1988年から翌89年にかけての活動では断続的な噴火が起り、火砕流、火砕サージ、泥流が発生し、白金温泉地域の住民は4か月に及ぶ長期間の避難生活を余儀なくされた。一方で、災害だけではなく、火山の恵みとして北海道の観光を支えるスポットのひとつになった美瑛町の「青い池」(写真-1)は、この噴火の際に、泥流を防ぐために設置された美瑛川ブロック堰堤の背後に水がたまり、池のようになったものである。

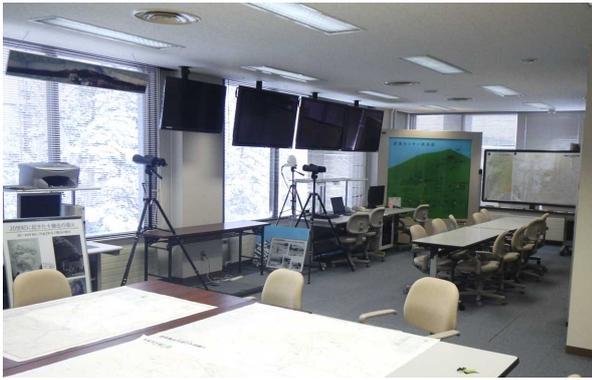
写真-3 十勝岳火山砂防情報センター（3F集中監視室）

このため1988年の十勝岳噴火を契機に、美瑛町白金地区に設置された「十勝岳火山砂防情報センター（Volga）」では、十勝岳の状況を24時間体制で監視（写真-3）、平時は、火山や防災についての防災学習を行っている（写真-4）。

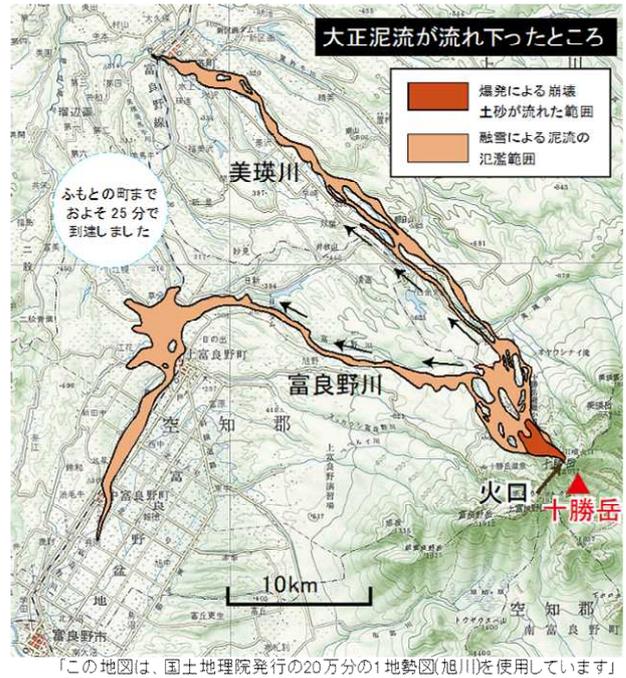
図-1 大正泥流氾濫範囲（実績）

十勝岳の噴火による災害で最も著名なケースは1926年5月24日の噴火により発生した融雪型火山泥流災害である。現在の大正火口付近にあったとされる中央火口丘の一部が噴火に伴い崩壊し、岩屑なだれとなって降雪斜面に流下し、泥流が発生したとされている。この泥流により美瑛町と上富良野町で死者・行方不明者あわせて144人が犠牲になっている（図-1）。

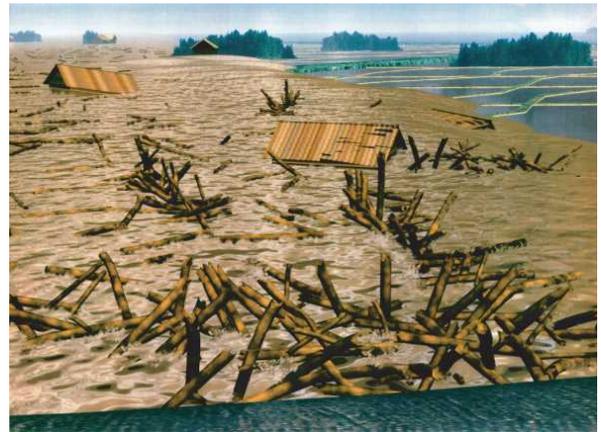
図-2 住民の目撃証言により作成した大正泥流CG  
（提供：北海道上川総合振興局旭川建設管理部）

この泥流は「大正泥流」とよばれ、多量の流木が流下・堆積し、甚大な被害が生じた大正泥流の体験者による聞き取りでは、「先頭の流木は住宅の3倍も4倍もあった」などの証言がされている（図-2、写真-5）。

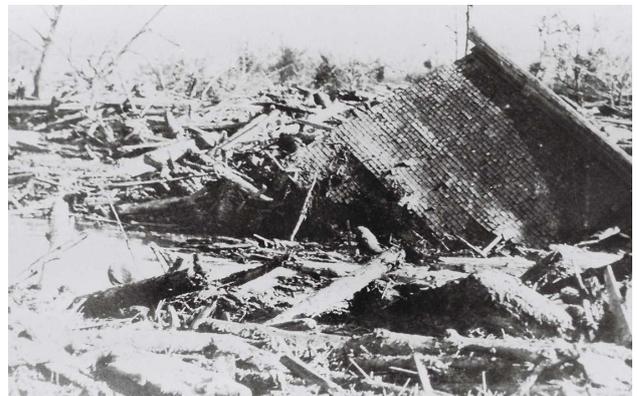
写真-5 十勝岳噴火に伴う泥流による流木被害状況  
（写真提供：上富良野町郷土館）

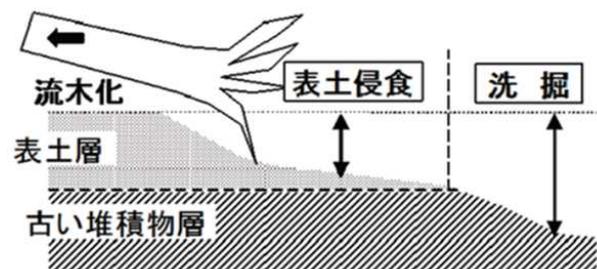
図-3 泥流による洗堀で倒伏し流出する樹木のイメージ

融雪型火山泥流に伴う流木発生量の算出にあたっては、大正泥流の目撃証言や現地痕跡により、倒伏する樹木は泥流による洗堀及び泥流の流体力による倒伏の2パターンの事象により発生すると類推した（図-3、4）。

また、洗堀による流木の発生が予想される範囲は、主要樹種の根茎深を試掘による確認した結果などから、洗堀深が0.5 m以上の範囲と類推した。

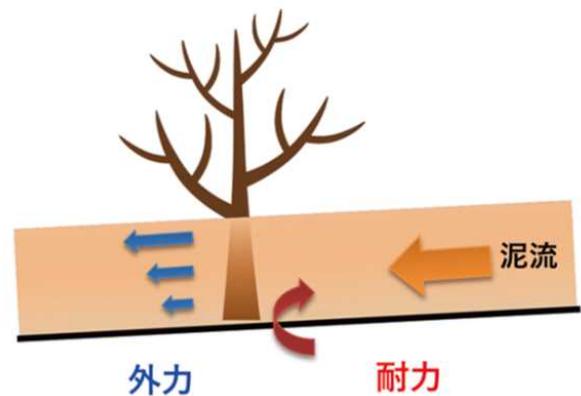
図-4 泥流の流体力による倒伏で流出する樹木のイメージ

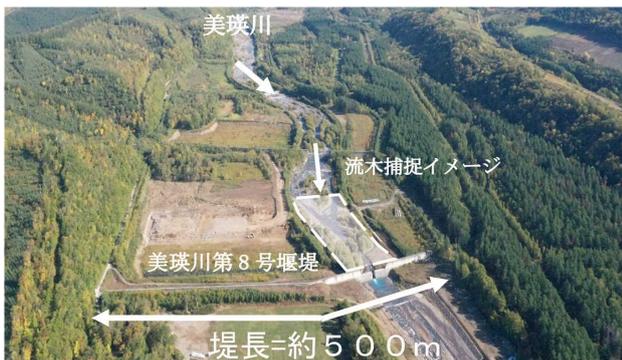
写真-6 美瑛川第8号堰堤の流木捕捉イメージ

十勝岳では、流木発生直下にある白金温泉街と下流美瑛町市街地を保全対象とし、白金温泉街直上流となる尻無沢川では、既設砂防堰堤の改良3基、新規砂防堰堤を2基整備し発生する流木を全量捕捉する。面的に広く捕捉が可能な美瑛川では、張出タイプの流木捕捉工を既設砂防堰堤5基に追加し、下流の美瑛町市街地に流木被害が発生しないよう計画に位置付けている（写真-6、7）。

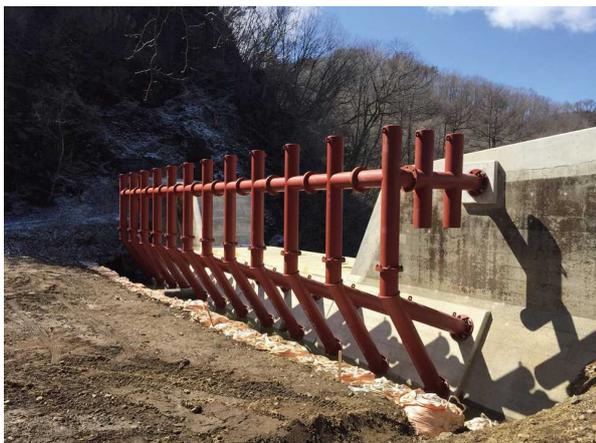
写真-7 流木捕捉工（張出タイプ）の対策イメージ「張出タイプ流木捕捉工設計の手引き」（令和2年3月、（一財）砂防・地すべり技術センターより）
