# 十勝川下流域における タンチョウの営巣適地について

帯広開発建設部 池田河川事務所 計画課 ○中川 龍伸  
中村 香也  
水嶋 稔

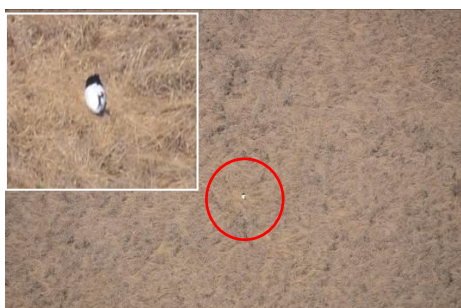
写真-1 航空調査

タンチョウの巣は背の高いヨシ原の中など、陸上からの視認が困難な箇所にある事も多い。特に十勝川下流域では堤間が広いうえ、樹林や地形による視程の障害も多く、高水敷にある営巣地は陸上からでは視認できない場合がある。上空からであればヨシ原の中で就巢しているタンチョウは視認しやすく、広大な範囲を効率的に探索し、営巣地の分布を把握する事ができるため、航空調査を実施している（写真-1）。

池田河川事務所管内の河川沿いの調査範囲を航空機を用いて、タンチョウの営巣位置を記録した。調査は、

抱卵期にあたる4月下旬に1回実施した。

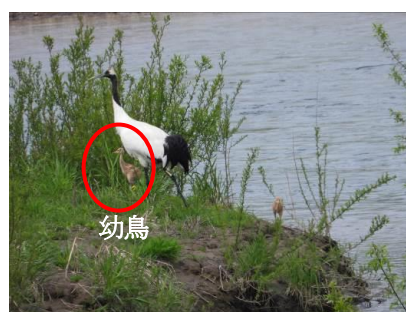
写真-2 5月調査

R5年度の調査は、令和5年4月から8月に各月1回実施した。これにより、ヒナの成長過程、家族の採餌状況、主要な行動範囲等を記録している（写真-2、写真-3）。また、次年度の繁殖に向けた状況把握のために、3月に1回実施している。
