# 鋼板接着補強床版アンカー一部の損傷調査における 打音法の適用性について

(国研) 土木研究所 寒地土木研究所 寒地構造チーム ○畠山 乃  
角間 恒  
蛸子 恭好

寒冷地における鋼板接着補強床版の点検・調査では、凍害等に起因するコンクリートの損傷進行に伴うアンカー部の健全性低下を的確に把握することが求められる。本稿では、アンカー部コンクリートの損傷調査手法の確立に向けた基礎的段階として、要素試験体の室内打音試験を実施し、アンカー部コンクリートの状態と打音波形の時間周波数特性の関係性を基に、アンカー部の損傷調査における打音法の適用可能性を検討した。

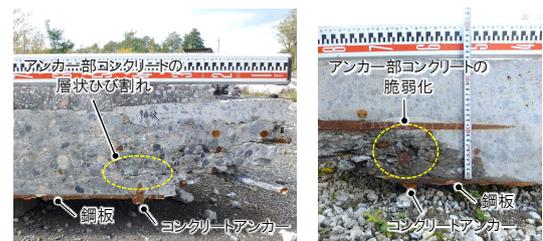
写真-1 鋼板接着補強床版アンカー部の損傷事例<sup>1)</sup>

※文献1中の写真を一部修正している

著者らはこれまでに、北海道内で供用された鋼板接着補強床版の損傷実態の調査<sup>2)</sup>を行い、寒冷地特有の損傷形態として、床版と補強材を一体化させるアンカー部におけるコンクリートの凍害等の進行（写真-1）に注意が必要であることを指摘している。一方で、外観目視ではアンカー部の健全性を判断できないこと、打音による損傷の検出精度については不明確な部分が多いことなどが原因で、点検・調査時にアンカー部の状態を把握するには大きな困難を伴うことを認識している。

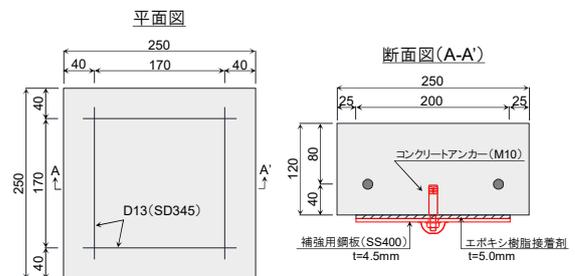
図-1 試験体概要

図-1 に打音試験に使用した試験体の概要を示す。本

試験では、平面寸法 250mm×250mm、厚さ 120mm の鉄筋コンクリート平板に補強材を接着して打音試験に供した。試験体のコンクリートには JIA A 5308 に準ずるレディミクストコンクリート（早強 24-12-20 N）を、鉄筋には D13 (SD345) を、補強材には厚さ 4.5mm の SS400 材を、打込み式金属系アンカーには M10 (SS400) を、接着用樹脂には二液性エポキシ樹脂（混合粘度 2000 ± 1000mPa・s、20°C）を使用した。

試験体は合計 5 体製作し、2 体 (S-1、S-2) ではアンカー部コンクリートが健全な状態を、3 体 (D<sub>F</sub>-1、D<sub>F</sub>-2、D<sub>F</sub>-1) ではアンカー部コンクリートに損傷が生じた状態を想定した。D<sub>F</sub>-1、D<sub>F</sub>-2、D<sub>F</sub>-1 におけるコンクリートの

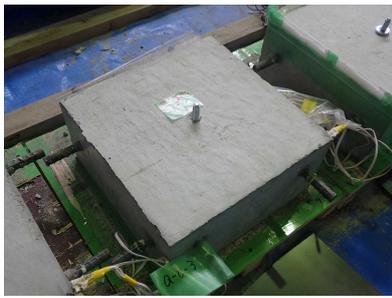
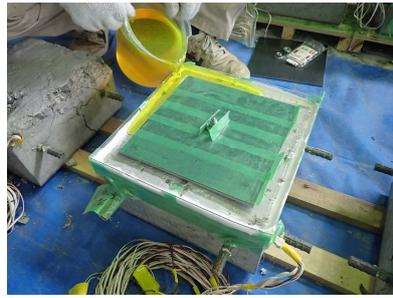
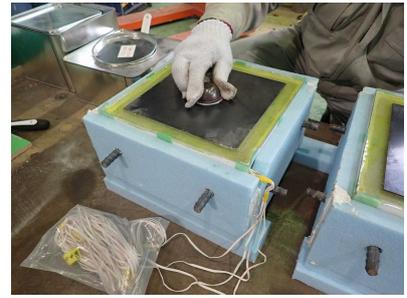
(b) 接着用樹脂の流し込み  
写真-2 補強材の接着手順

(a) アンカーの打込み

(c) アンカーキャップの設置

本試験体では、作業性を考慮して鉛直下向きに補強材の接着作業を行った。写真-2に補強材の接着手順を示す。まず、鉄筋コンクリート平板に径10.6mmおよび長さ60mmのアンカー孔を削孔、深さ40mmまでアンカーを差し込み打込んだ後、コンクリート表面から5.0mmの高さに補強材を設置して固定した。その後、補強材周囲のコンクリート露出部から接着用樹脂を流し込み、試験体に打撃による振動を与えることで、補強材、アンカー、コンクリートの間の隙間に樹脂を充填させた。実構造物を対象にした鋼板接着補強工では、鋼板に設置した小径孔から接着用樹脂を圧入するのが一般的であるが、本試験においては、試験体1体当たりの接着面積が小さく、樹脂の充填不良が生じる可能性が低いことを考慮して、上記の方法を採用した。最後に、アンカー末端部(露出部)に、二液性のエポキシ樹脂系パテ材を充填した鋼製のアンカーキャップを設置した。

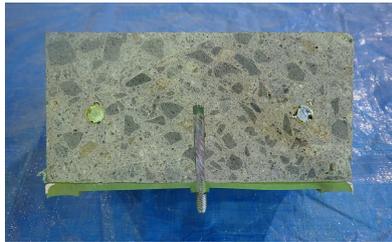
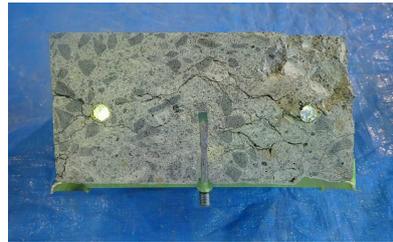
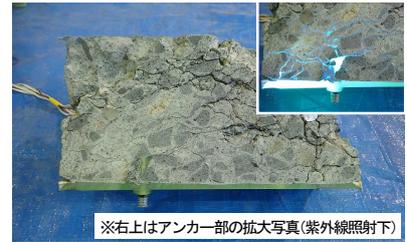
(b) 損傷あり(D<sub>r</sub>-1、D<sub>r</sub>-2を想定)  
写真-3 アンカー部の損傷状況

(a) 健全(S-1、S-2を想定)

(c) 損傷あり(D<sub>r</sub>-1を想定)

損傷は、フレッシュ状態のコンクリートに酸化カルシウムを主成分とする静的破砕剤を添加し、コンクリート中の水との反応による膨張圧を利用して模擬的に導入したものであり、静的破砕剤の添加量を調整することで、コンクリートに導入する損傷の程度も変化させた(D<sub>r</sub>-1とD<sub>r</sub>-2は同一の状態、D<sub>r</sub>-1は損傷が大きい状態を想定)。なお、実構造物でアンカー部のコンクリートに損傷が生じているような場合には、同時に補強材やアンカーとコンクリートとの間に剥離が生じていることも想定されるが、本試験体ではこれらを考慮していない。

写真-3に、アンカー部のコンクリートの状態を目視観察した結果を示す。写真より、健全状態を想定した試験体(写真-3(a))において、コンクリートにひび割れの発生は確認されなかったのに対し、アンカー部の損傷を想定した試験体(写真-3(b)および(c))では、コンクリートに複数本のひび割れが発生しているのを確認できる。また、損傷ありの場合でも、D<sub>r</sub>-1およびD<sub>r</sub>-2とD<sub>r</sub>-1では明らかに損傷状況が異なっており、D<sub>r</sub>-1において、アンカー周囲のひび割れが多く、かつ、微細なひび割れの周辺でコンクリートが著しく損傷した状態になっていたと推察できる。なお、D<sub>r</sub>-1を想定した試験体において、紫外線照射時にアンカー部のコンクリートが発光する様子が確認されており、打音試験体でも、コンクリートに発生したひび割れが接着用樹脂によって部分的に閉塞されていた可能性がある。

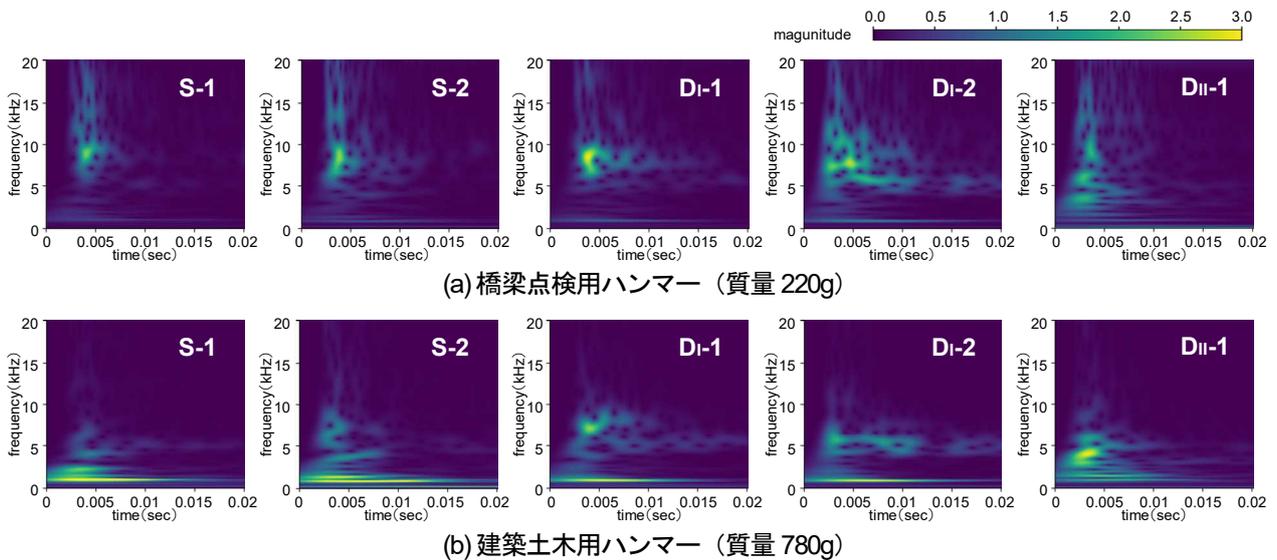
図-2 打音波形の時間周波数解析結果（アンカーキャップを打撃した場合）

図-2(a)は、橋梁点検用ハンマーによりアンカーキャップ上を打撃した場合の打音特性であり、健全状態を想定したS-1およびS-2では、いずれも周波数8～10kHz程度、時間0.005sec以前に信号強度のピークが現れた。損傷の発生を想定した3体では、試験体によって打音特性に差異があり、Df-1では、打音の励起時間がやや長くなる傾向があることを除くと、S-1およびS-2と比較して打音特性の差異は認められなかった。一方、Df-2では、ピーク周波数は前述の3体と同程度であるが、6kHz程度の波形が比較的長い時間励起していることが明らかである。また、Df-1では、周波数3～4kHz程度で信号強度がやや大きくなるなど打音の周波数帯が広範囲に分布し、信号強度のピークは不明瞭になった。

図-2(b)に、建築土木用ハンマーによりアンカーキャップ上を打撃した場合の打音特性を示す。本ケースでは、いずれも周波数1kHz程度の信号強度が大きくなっているが、これはアンカーキャップからの反射音の特徴を表していると考えられる。アンカー部の状態の違いに着目すると、損傷の有無によって信号強度が大きくなる周波数には差異があり、周波数1kHz程度の波形が卓越するS-1およびS-2に対し、Df-1、Df-2、Df-1では、それよりも大きな周波数（4～7kHz）で信号強度の増大が見られた。また、Df-2では、明らかに波形の励起時間が長くなっていることもわかる。

図-2および図-3に、音圧波形データに連続ウェーブレット変換を適用して得たスカログラムを示す。本稿では、各ケース3回の打音を行ったうちの代表的な結果を例示しており、これらの時間周波数特性（以下、打音特性）を比較する。

以上は、スカログラムに基づき打音の時間周波数特性を簡易に比較した結果であるが、これらを総合すると、打音波形の時間周波数特性（ピーク周波数や波形の励起時間）の違いによってアンカー部コンクリートの状態の違いを捉えられる可能性があると考えられる。また、橋梁点検ハンマーより質量が大きいハンマーを使用した場合、その中でもアンカーキャップ上を直接打撃した場合に、損傷有無による打音波形の時間周波数特性の変化を捉えやすくなることが推察される。

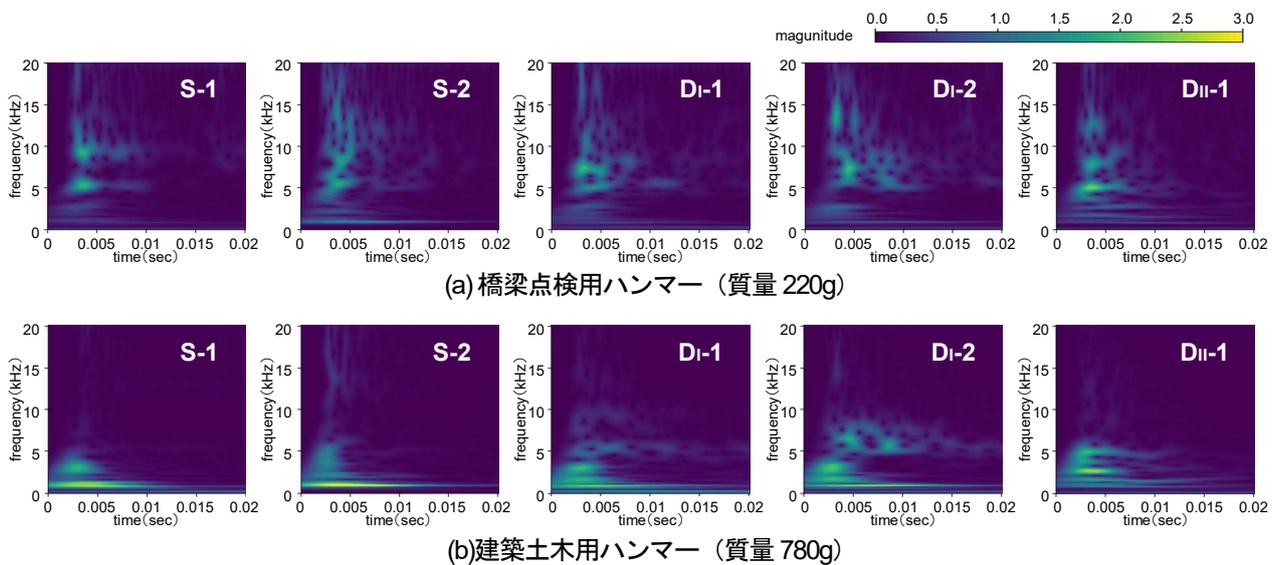
図-3 打音波形の時間周波数解析結果（アンカー末端を打撃した場合）

点検用ハンマーによりアンカー末端を打撃した場合の打音特性を示す。本ケースは、本試験の範囲内で、アンカー一部の状態に応じた打音特性の差異が最も隠微であった。具体的には、いずれの試験体も信号強度の明確なピークが現れず、打音の周波数が5~15kHz程度の広範囲に分布した。また、Df-2を除くと、損傷有無による打音波形の励起時間への影響も明確ではない。

図-3(b)に、アンカーキャップを撤去した状態で、建築土木用ハンマーによりアンカー末端を打撃した場合の打音特性を示す。本ケースにおける打音特性は、図-2(b)に示したアンカーキャップ上を打撃した場合に類似しており、アンカーからの反射音と思われる1kHz程度以下の信号強度が大きくなっている。また、損傷ありの場合には、それよりも周波数が大きな波形の信号強度が大きく、励起もやや長くなっている様子がわかる。

図-3(a)に、アンカーキャップを撤去した状態で、橋梁

アンカー部コンクリートの損傷程度の影響に言及すると、本試験の範囲では、相対的に軽度な損傷（Df-1 および Df-2）は打音波形の励起時間の変化を、相対的に重度な損傷（Df-1）は打音波形のピーク周波数の変化をもた
