# 希少生物に対する工事实施中の配慮の取り組み —国営緊急農地再編整備事業阿寒地区の事例—

釧路開発建設部 釧路農業事務所 工事課 ○尾崎 創太  
内田 裕希

国営緊急農地再編整備事業「阿寒地区」では、整備対象圃場の近傍に釧路湿原国立公園が隣接しており、希少生物を含む多様な生物が確認されている。本地区では環境との調和への配慮を踏まえ、令和元年度より継続的に生物調査を行い、環境配慮対策を講じつつ事業実施に当たっている。本稿では、令和5年度の調査概要及び調査結果、並びに環境配慮の取り組みについて報告するものである。

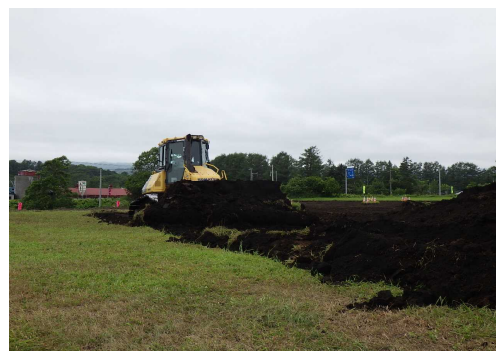
写真-1 整地工施工状況

本地区では各受益者の営農計画、飼料確保状況等を踏まえながら整地工（写真-1）や暗渠排水工（写真-2）などの区画整理工事を実施しており、令和4年度までの事業進捗率は40.4%である。

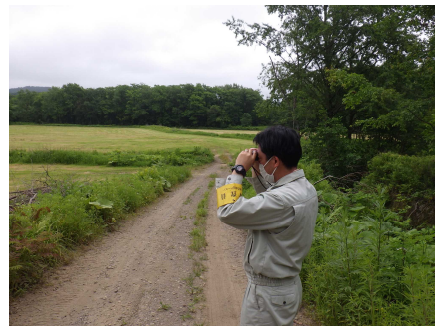
写真-4 定点観測の状況

調査方法は、定点観測地点を設定し8～18倍の双眼鏡及び20～60倍の望遠鏡を用いて行った。また、個体が確認された場合には、時間、雌雄、個体の特徴、行動内容、位置を記録した。（写真-4）

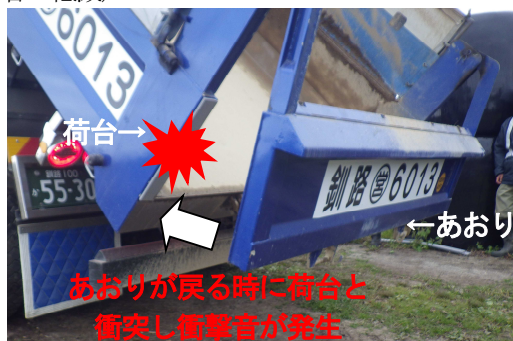
写真-5 ダンプトラックの荷下ろし時の衝撃音

（荷下し後、荷台とあおりの衝突により発生する衝撃音の低減）

このうち、「ダンプトラックの消音対策」については、今後の消音対策への活用に向け、衝撃音の発生地点（以下、「音源」と記す）からの距離による消音程度、対策に用いる緩衝材の材質による効果の違いを確認するため実証実験を行った。

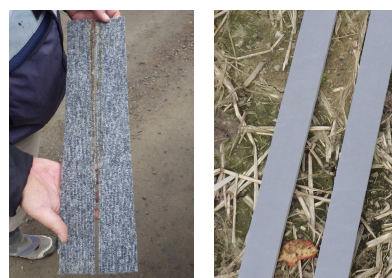
写真-6 緩衝材の材質

緩衝材は地区内で広く活用され、かつ容易に入手可能なことに主眼を置き、工事現場で常備されている資材として阿寒圃場はタイルカーペット、釧路圃場はエラストイトを選定した。

（左：タイルカーペット、右：エラストイト）

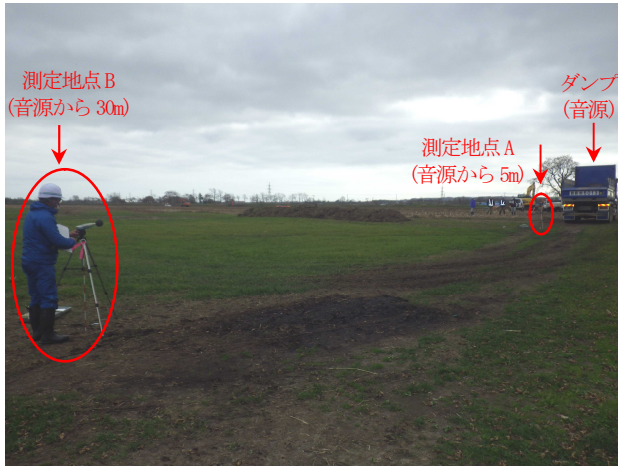
図-6 衝撃音の測定状況

ダンプトラックの荷下ろし時の衝撃音の測定は、近似式による音源からの距離による消音程度の推計のため、音源から5m・30m離れた2地点で実施した。(図-6)

なお、測定にあたっては、騒音計(リオン株式会社製)を使用した。
