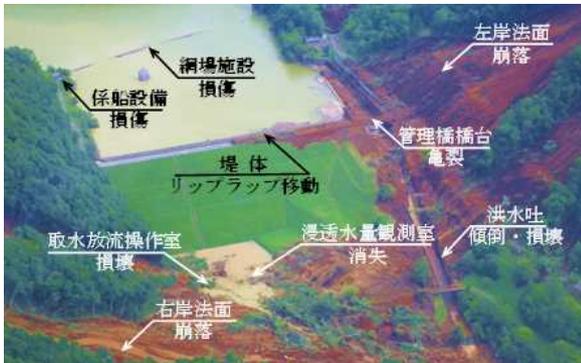
写真-1 厚真ダムの被災状況（平成30年9月6日撮影）

ダム周辺の山林斜面が広範囲に崩落したことにより、多数の被害が発生した。左岸部では、洪水吐の損傷、土砂等の堆積及び管理橋台の損傷、右岸部では、取水放流施設が損壊、浸透量観測室は消失した。貯水池内でも土砂流木が流入し、係船設備及び網場施設が損傷した（写真-1）。

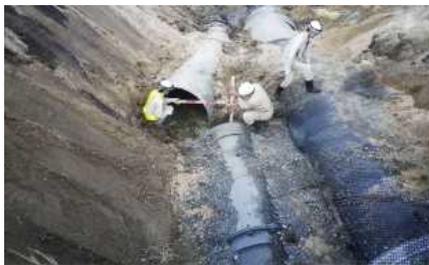
写真-2 管の離脱

被災直後の管内調査及び復旧工事時の開削による確認から、パイプラインは、離脱、亀裂等の大きな変状を伴い被災していた（写真-2、3）。これは、継ぎ手の伸縮許容値を大きく上回る管体の変位が生じたためと考えられた。その原因は、パイプライン周辺地盤の沈下、液状化等により受動土圧抵抗力や周辺摩擦力が低下するとともに、パイプライン内の用水が地震の揺れにより巨大な水平力となって作用したためと推察された。

厚幌導水路の周辺には、泥炭土が広範囲に分布している。大きな振動で乱された泥炭性軟弱地盤上にあるパイプラインを復旧するにあたり、不同沈下や地盤強度の低下による管の離脱等が懸念された。この対策にあたり、①案-セメント系固化材による地盤改良後に現況工法と同様の柔構造管路(FRPM管)を布設した場合と、②案-地盤改良を行わずに地盤変位に追従する鎖構造管路を布設した場合による比較検討を行った。

①案は管材が比較的安価であるが、地盤改良の経費が高んだ。また、②案は管材が高価であるが、総コスト的には経済的であり、地盤改良を行わずに地盤変位に追従できた。総合的な比較検討の結果、②案を採用し、地盤改良を行わずに鎖構造管路(S形ダクトイル铸铁管)を布設して復旧することとした(図-4、5)。

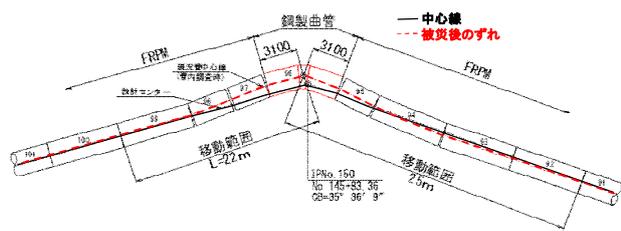
図-7 管内調査結果による曲管部の上下流直管移動範囲

加えて、曲管部変位追従区間を設けて鎖構造管路（S形ダクタイトイル鑄鉄管）を布設した。追従区間延長は、被災後の管内調査結果から、曲管の移動に伴う変位の範囲が概ね曲管の上下流直管とも4～5本、L=25m程度であったことを踏まえ、L=20mとした（図-7、8）。通常の配管は、地盤変位に追従できるよう、直管長の±1%の伸縮が可能な状態で配管するのに対して、スラストは引っ張り方向に作用することから、継ぎ手の伸びしろを最大限活用した直管長の+2%で配管した。
