泥炭性軟弱地盤におけるダクタイル鑄鉄管の敷設後の挙動変化について

札幌開発建設部 岩見沢事務所 第2工事課 ○安田 大夢
岡田 裕太
金森 翔

主として泥炭で構成される地盤において農業用パイプラインを敷設する場合、経年的な地盤沈下の進行に伴い、管継手部の離脱や管体の破損に至ることが確認されている。

本稿では、近年、耐震性や地盤追従性に優れた継手など、用途に応じた開発が進められているダクタイル鑄鉄管を泥炭性軟弱地盤内に敷設し、農業用水の通水期を経た約一年間の挙動変化に関する観測結果を報告する。

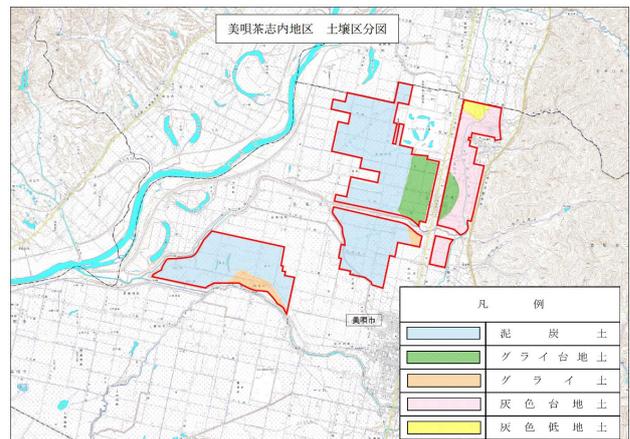
図-1 土壌区分図(美唄茶志内地区)

いる。また、美唄市の地質図幅(昭和40年 地質調査所)では、高位泥炭及び低位泥炭が広く現れており、昭和46年度調査実施の「地力保全基本調査成績書 空知中部地域(北海道道立中央農業試験場)を基本としつつ、現地踏査及び現地土壌断面調査を行ったところ、地区内の水田土壌では、泥炭由来の土壌が約7割を占めており(図-1)、調査対象施設が位置する美唄市開発町桜井の農地でも、表土以下、シルト質粘土層厚約1m、泥炭土層厚約5m、更にN値5未満の粘土やシルトの軟弱層厚が約10mであることを確認している。

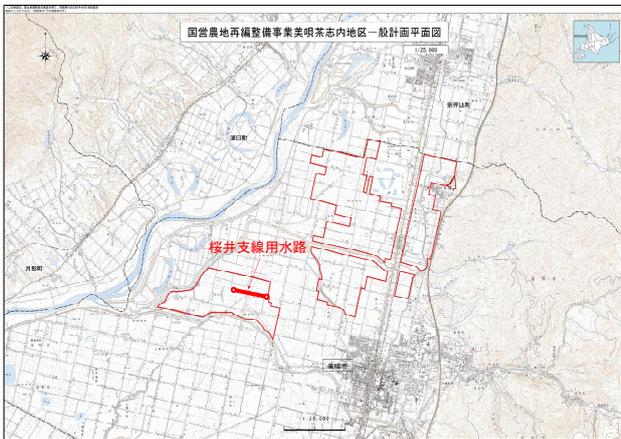
図-2 施設位置図

調査対象施設である桜井支線用水路は、農地の区画整理工事に伴う水掛の統合の後、新設変更を行うもので、北海幹線用水路(フルーム水路)から分岐している茶志内幹線(管水路)を起点とする延長L=0.7kmの配水系クローズドパイプラインである。最大通水量 $Q=0.886\text{m}^3/\text{s}$ (代かき期)、管径φ800、静水圧は最大0.16MPaである(図-2)。

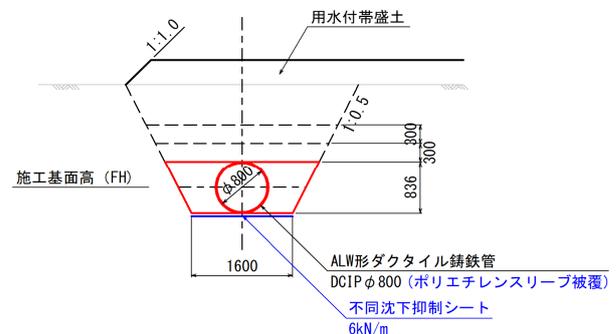
図-3 標準断面図(φ800)

当該路線では、地盤への追従性に優れた管種での配管としているが、不同沈下の抑制を目的として、掘削溝の縦断方向に沿って不同沈下抑制シート(引張強度6kN/m)を敷設した。一方、浮上対策としては、管路が浮上しないための最小必要土被りを算出し、埋設深さを設定している。

また、当該地盤条件のように特殊土壌腐食環境(泥炭地帯、腐植土や粘土質の土壌)にある場合、錆等の進行による管体腐食を防止する対策を行う必要があることから、当該路線では防食対策として水道事業でも採用されている、ポリエチレンスリーブ被覆を行っている。

なお、当地区の基礎材及び埋戻し材、盛土材は、管内で施工実績があり、経済的にも有利な現地発生土としている(図-3)。

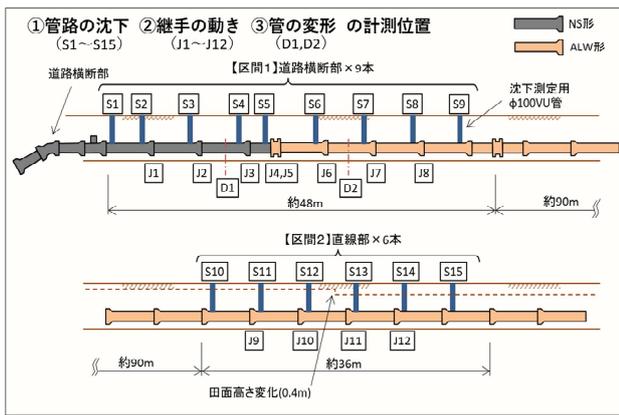
図-4 調査区間と計測位置 (①~③)

本調査は、道路横断後を起点としたNS形とALW形を併用した約48mの区間(重点:区間1)と、周辺田面の高さに追従して用水付帯盛土高さに約40cm差がある地点を含むALW形のみ直線部である約36mの区間(一般:区間2)を調査区間としている。

管の挙動観測方法は、対象管路内の継手に伸縮・屈曲量を測定するための変位計と管外面にひずみゲージを設置するとともに、沈下高さを測定するための立上げ管を設置する。また、地下水位の変動を計測する水位計と周辺地盤高さを測定するための平板と立上げ管を設置し、測定は計測作業員によるレベル測量と、データロガーによるインターバル計測を実施する。

調査項目は、①管路の沈下 (S1~S15)、②継手の動き (J1~J12)、③管の変形 (D1, D2)、④地下水位の変化 (W1~W4)、⑤周辺地盤の沈下 (G1~G4) とし、各区間の管種配置及び調査計測位置は次のとおりである (図-4、図-5)。

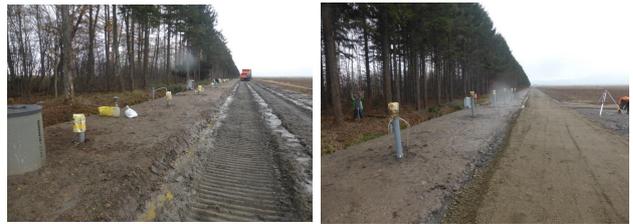
写真-1 盛土完了時 (2022年11月15日 区間1(左)、区間2(右))

調査期間は、現時点で概ねの沈下収束までの期間として、3年間を想定しており、本稿ではダクタイル鋳鉄管を敷設 (区間1: 2022年10月7日、区間2: 2022年9月22日) し2022年11月15日に盛土を完了してから、盛土施工1年後の2023年11月9日までの調査結果を報告する (写真-1、写真-2)。

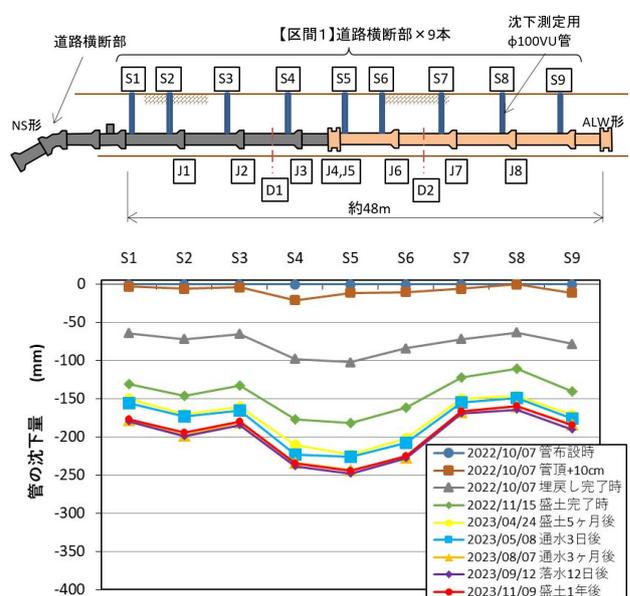
図-6 管路の沈下 (区間1)

沈下量の計測値は最大がS5地点で、盛土完了時となる管敷設後39日経過で182mm、盛土1年後では244mmの沈下量であった。そのうち、管が満水となり重量が最も増加する通水期間での沈下量は通水直前である盛土5か月後の223mmから21mm沈下していたものの、2023年8月からはほぼ沈下が進んでいないことから、ある程度沈下が収束してきているものと考えられる。一方、沈下量の最小はS8地点であり、最大のS5地点と比較すると差は84mmであった (図-6)。

管頂部にVU管φ100を立ち上げ固定し、道路横断後を起点として連続した9本の管路 (S1~S9)、直線部の連続した6本の管路 (S10~S15) の高さの変化を測定することで、管路の沈下を観測した。

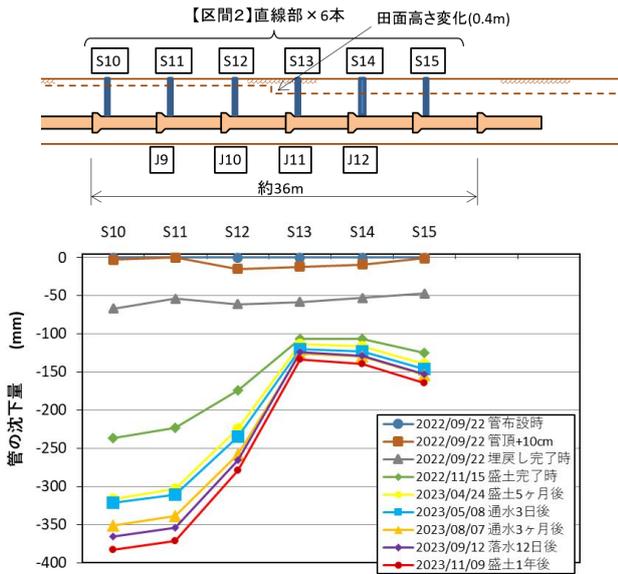
図-7 管路の沈下 (区間2)

沈下量の計測値はS10地点で最大を示し、盛土完了後で237mm、盛土1年後では383mmの沈下量であり、管体の沈下量が最小のS13地点と比較すると盛土1年後で249mmの差があった。区間2での最大最小の差が大きく

なった理由としては、本区間は周辺田面の高さの変化に追従して用水付帯盛土高さに約40cmの差があることから、上載荷重となる用水付帯盛土高さが大きいS10～S12区間では沈下量が増加し、用水付帯盛土高さが低く上載荷重が小さいS13～S15区間は沈下量が少なくなったものと考えられる。(図-7)。

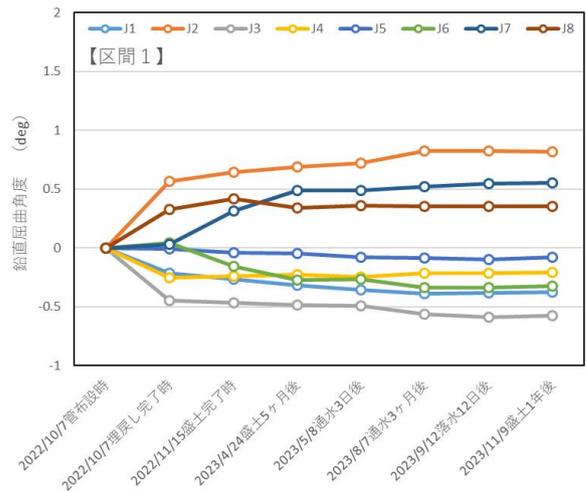
図-8 継手の動き (区間1)

鉛直屈曲角度はJ2が最大で0.83°であり、NS形φ800の許容屈曲角度 (2° 10′) の38%程度となっている。上方向に凸となる屈曲はJ2、J7、J8、下方向に凸となる屈曲はJ1、J3、J4、J6であり、前節にて説明した管路の沈下傾向と合致している (図-8)。

区間1の8本の継手 (J1～J8) と、区間2の4本の継手 (J9～J12) に変位計を取り付け、継手の上下左右位置の伸縮量を観測・計算し、管敷設時を基準 (0°) とした鉛直屈曲角度を求め、圧密沈下に伴う管路の挙動を確認した。

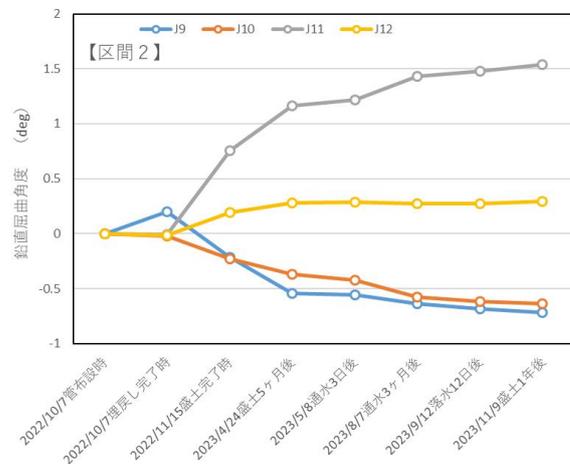
図-9 継手の動き (区間2)

鉛直屈曲角度はJ11が最大で1.54°であり、ALW形φ800の許容屈曲角度 (2° 30′) の62%程度となっている (図-9)。区間1と比較して屈曲角度が大きくなっている要因としては、区間2にある周辺田面高さに追従して用水付帯盛土が約40cm変化する位置がJ11付近であるため、管路の沈下に追従し、ここを変化点として管が屈曲したためと考えられる。

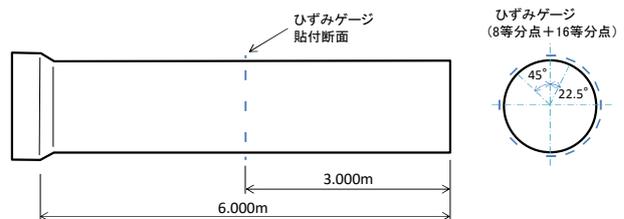
図-10 計測位置 (管の変形)

観測区間のうち、NS形及びALW形の各1本ずつの管を対象とし、管外面・中央部の円周方向12点 (8等分点+16等分点) のひずみゲージを貼付し、管敷設時を基準

(0mm) とした管の断面方向のひずみ量変化を確認した (図-10)。

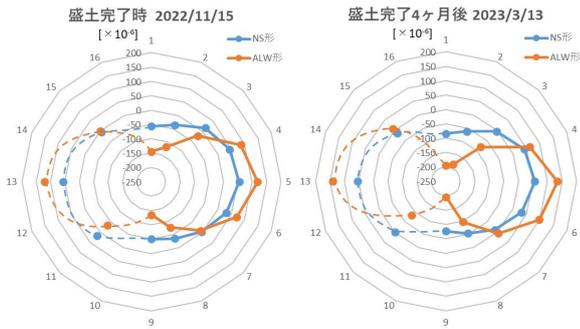
図-11 管の変形（盛土完了時、盛土完了4ヶ月後）

NS形の最大ひずみは管頂部で生じており、盛土完了時の -56×10^6 から盛土完了4ヶ月後で -84×10^6 へ変化している。ALW形の最大ひずみも管頂部で生じており、盛土完了時の -145×10^6 から盛土完了4ヶ月後で -195×10^6 と変化している。両管種とも上下方向は縮む方向、左右方向は伸びる方向へ変形しており、ほぼ上下・左右対称に均等な変形を示した (図-11)。NS形よりALW形の管ひずみ量が大きいのNS形の規格管厚が12mmであるのに対し、管材料費の低減が図られているALW形の規格

管厚は7.5mmと、管厚がNS型に比べ薄くなっていることが要因と考えられる。

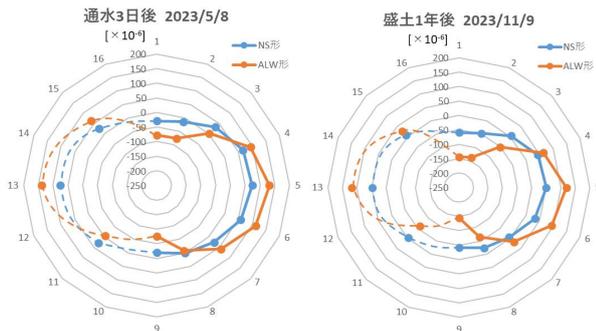
図-12 管の変形（通水3日後、盛土1年後）

通水開始3日後となる5月8日のひずみは、NS形・ALW形ともに内水圧の影響により、たわみが復元する方向に変形しており、最大ひずみは管側部でNS形が 76×10^6 、ALW形が 138×10^6 であった。一方、8月末の落水を経た盛土1年後となる11月9日の最大ひずみはNS形が管頂部で -59×10^6 、ALW形が管底部で -145×10^6 と前項の盛土完了4ヶ月後のひずみを下回る変化となった（図-12）。

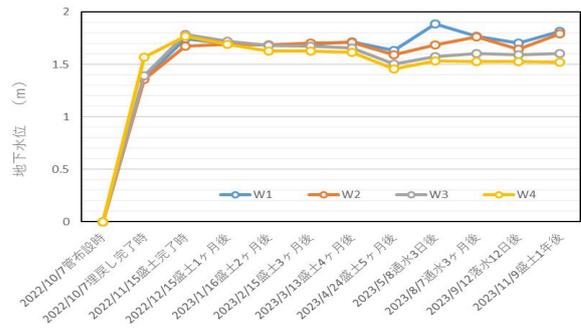
図-13 地下水位の変化

区間1と区間2の各2ヶ所ずつ計4ヶ所（W1～W4）に設置した水位測定用有孔管の中に水位計を吊り下げ、管底をゼロとした地下水位の時期的な変動の把握を行った。

盛土完了時から盛土4ヶ月後までは各地点で1.6m～1.7m程度の地下水位を示し、盛土5ヶ月後から盛土1年後までの期間では区間1（W1、W2）が1.7m～1.8m程度、区間2（W3、W4）が1.5m～1.6m程度となり、調査期間中の大きな変動は生じなかった（図-13）。

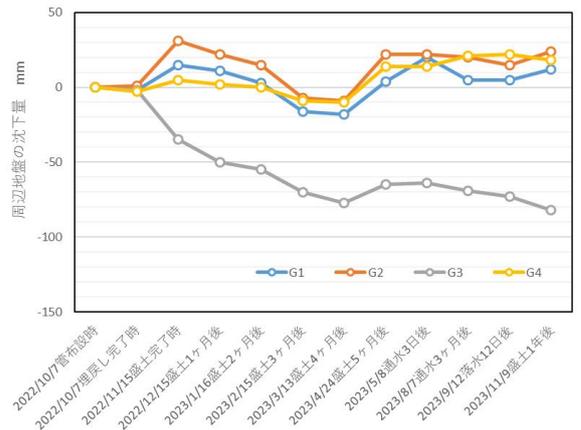
図-14 周辺地盤の沈下

泥炭性軟弱地盤に盛土を築造すると、周辺地盤の移動や隆起、盛土部の沈下に伴う共下がり現象を生ずる⁴⁾とされており、用水付帯盛土を施工している本調査管路の周辺地盤について挙動を確認するため、管路上の盛土を避けた平行測線上の位置に平板（GL-0.6m）と立上げ管を4ヶ所設置し、管敷設時をゼロとした地盤高さについ

てレベル測量を行い、沈下量を観測した。

G1、G2、G4の3ヶ所の地盤高さは+30mmから-20mmの間で推移し、期間を通しての沈下傾向も同様な動きを示した。一方、G3は観測開始から沈下を続けており、盛土1年後で-82mmと他の3ヶ所の観測結果とは異なる挙動を示した（図-14）。このG3地点は最も管路の沈下量が大きかったS10に近い位置であることから、管路及び泥炭土壌の沈下に影響を受けて周辺地盤の沈下が生じたものと推察される。
