一般国道238号浜猿防災事業における 工事前～供用後の希少猛禽類生息状況の評価 —工事前～供用後の生息状況比較から—

稚内開発建設部 浜頓別道路事務所 ○山本 典隆
稚内開発建設部 道路設計管理官 國重 啓
稚内開発建設部 道路整備保全課 森本 匡晶

一般国道238号浜猿防災事業のうち浜頓別工区は平成23年度より工事着工、路線近傍に生息する希少猛禽類チュウヒ等に配慮しながら工事を実施して、令和4年6月15日に開通した。本稿では、工事中及び供用後に向けて行った保全対策内容を報告するとともに、工事前から供用後にかけて継続的に確認したモニタリング結果等を踏まえ、希少猛禽類の生息状況等の変化について評価した結果を報告する。

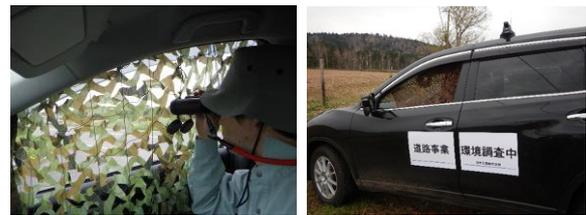
写真-1 調査圧に配慮した調査実施状況

チュウヒは見通しの良い場所で営巣したり、採食するため、調査員はチュウヒに発見されやすく、調査員の行動に対しても強く警戒する²⁾ことから、調査圧低減のために、車窓に写真-1に示すようなブライ

ンドを設置して車内から観察を行った。これにより、調査に対する警戒行動や忌避行動をチュウヒがとることのないよう配慮し、工事作業等による影響を的確に把握できるようにして、調査を実施した。

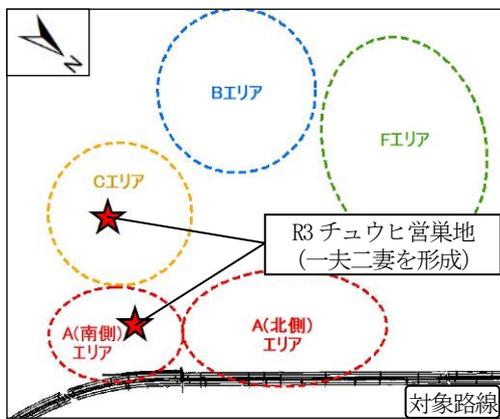
図-1 当該地域営巣地位置イメージ (令和3年度の例)

当該地域での営巣地位置イメージを図-1に、工事前から供用後におけるチュウヒの繁殖成否を表-2に示す。計画路線に隣接する草地環境をAエリアとし、このエリアで繁殖するつがいを対象つがいとして整理した。チュウヒは、年齢や雌雄による羽色の差が大きく¹⁾、その特徴や当年度の羽の欠損状況等から個体識別を行い、調査時に記録を行った。対象つがいの雄個体は、前年度までの確認状況等も踏まえ、平成24

対象路線は図の下部に位置し、営巣地は、図-1に示したとおり対象路線に近い南西側にAエリア、少し離れた南南西側にBエリア、南西側にCエリアが分布している。各年度、その年の繁殖状況に応じて、営巣エリア周辺の利用頻度が高く、そのエリアを中心として行動圏が広がっており、対象路線周辺も採餌環境として利用していると考えられた。特に、いずれのエリアでも繁殖失敗が確認された平成24～25年度、令和4年度は行動圏がやや広がっているように見え、餌となるネズミが少ないため、広く採餌していたとも考えられる。

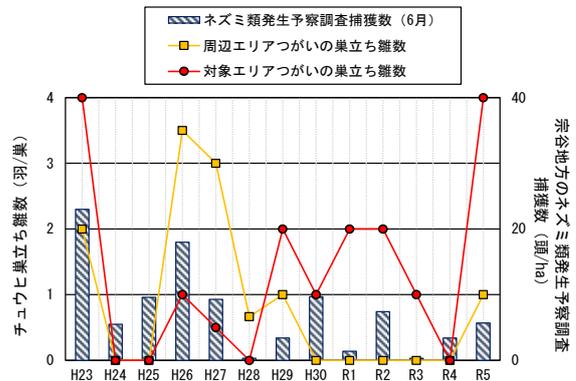
図-2 チュウヒの巣立ち雛数と宗谷地方のネズミ類発生予察調査捕獲数⁴⁾ (6月)

次に、計画路線に隣接するAエリアで繁殖した対象つがい等の1巣あたりの巣立ち雛数及び主要な餌であるネズミ類の宗谷地方における6月平均捕獲数⁴⁾の経年

変化を図-2に示す。巣立ち雛数の確認記録がある工事前の平成23年度から整理を行った結果、チュウヒの繁殖期前期、抱卵期から巣内育雛期にあたる6月のネズミ類の平均捕獲数が少ない年が、巣立ち雛数も少なくなる傾向が見られた。特に、繁殖失敗した、または特に対象つがいの巣立ち雛数が少なかった平成24年度、25年度、28年度、令和4年度は、ネズミ類の6月平均捕獲数も比較的少なくなっているとともに、周辺エリアつがいの巣立ち雛数も少なかった。

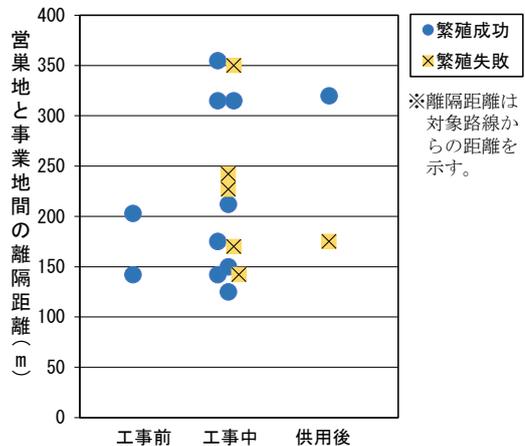
図-3 各事業段階におけるAエリアのチュウヒ営巣地と事業地間の離隔距離と繁殖成否の状況

さらに、各事業段階におけるAエリアのチュウヒ営巣地と事業地間の離隔距離と繁殖成否の状況を図-3に示す。最も離隔距離が近いところで、対象路線から工事前は150m程度の位置で成功し、工事中は更に近い130m程度の位置で繁殖成功した例もあれば、150m程度の位置で繁殖失敗した例もあった。工事中だけを見ても、離隔距離には関係なく、繁殖成功した例と繁殖失敗した例が見られる。なお、チュウヒ営巣地と対象路線の間には、防雪柵等が施工されており、遮音効果や遮蔽効果もあったと考えられる。以上のことから、各年度の営巣位置と事業地間の離隔距離と繁殖成否の関係性は見られなかったと言える。供用後には路線から約320mの位置で繁殖成功が確認されたが、後述の営巣地誘導対策の効果が得られた可能性も考えられる。

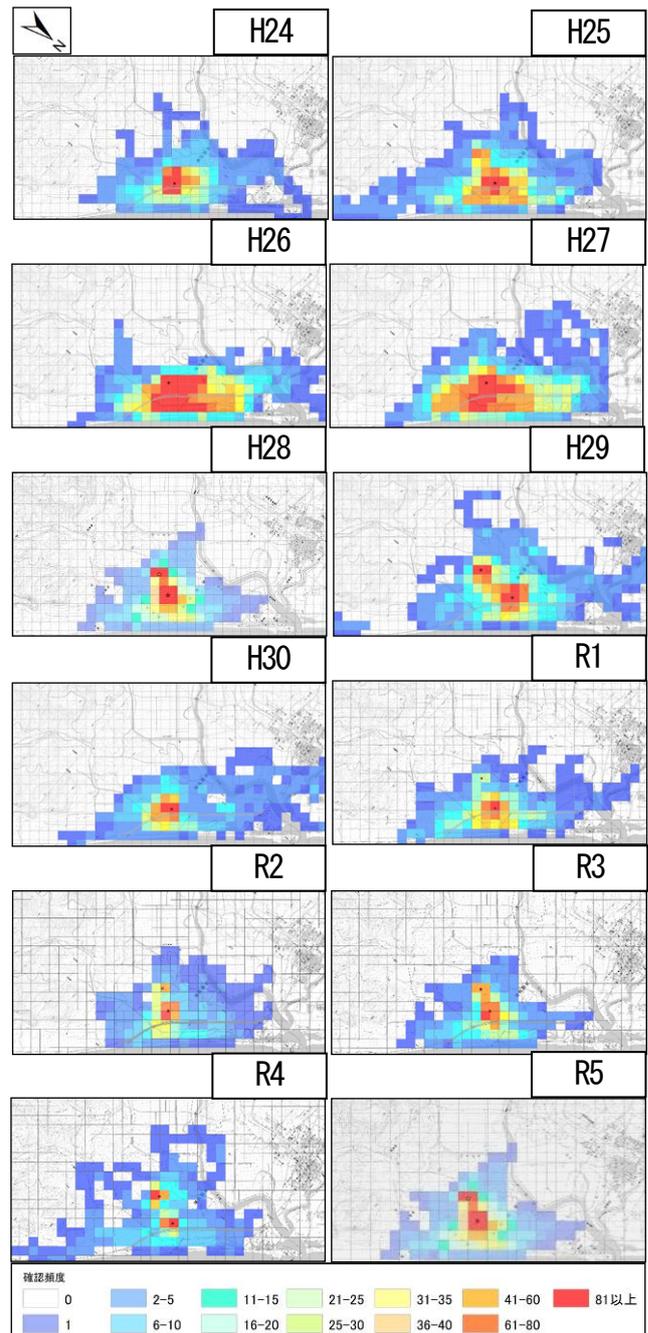
図-4 Aエリア営巣つがい成鳥の利用状況の解析結果

また、チュウヒの主要な利用エリアが工事影響等によって変化するかを評価するため、Aエリアつがい成鳥の当該地域の利用状況について、メッシュ解析で利用頻度の高いエリアを抽出した。1メッシュの大きさは近傍で繁殖が確認されている個体の行動確認範囲及び生態的特徴（低空利用が多いため確認位置精度が比較的高いと判断される）から1辺250mとし、各メッシュの出現回数（利用回数）を集計した。

平成24年度以降のAエリア営巣つがい成鳥の利用状況の解析結果を図-4に示す。

供用後である令和5年度は、繁殖成功した営巣地のあるAエリア、Cエリア周辺の利用頻度が高く、営巣エリアを中心とした行動圏となっていた。工事中の過年度調査結果と比較すると、Aエリア（南側）で繁殖成功した平成30年度～令和3年度の利用頻度が高い地域のエリアや行動圏と、令和5年度は同様の傾向となっており、工事中と供用後に利用頻度が高い地域と行動圏に大きな差は見られなかった。

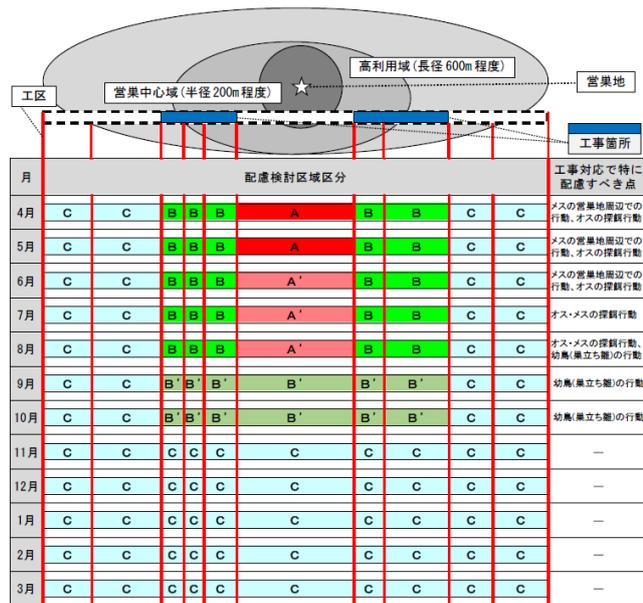
図-5 工事箇所と配慮検討区域設定イメージ

チュウヒは地上に営巣し、毎年巣の位置を変えることから、繁殖期初期の4月～5月の調査結果を基に、図-5のイメージに示すような、工事中における配慮区域を設定した。配慮区域は、幼鳥が分散する9～10月頃までを想定して、営巣位置と工事箇所までの離隔距離や行動圏等から工事箇所毎の配慮事項を精査し、配慮区域A（主に営巣中心域）では“繁殖期（4月～8月）の工事を基本的に実施しない”、配慮区域B（主に高利用域）では“モニタリングを実施しながら工事を実施し馴化を図る”、配慮区域Cは主に幼鳥分散後に設定し“配慮の必要なし”とした。なお、配慮区域は、繁殖状況や当年個体の行動により随時

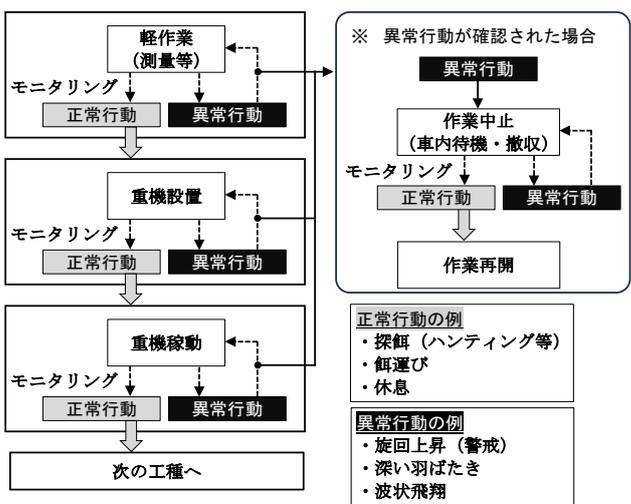
図-6 馴化対策のフロー

また、馴化は図-6に示すフローに従い実施した。規模が小さい作業（例：測量、伐開作業）から始め、重機の種類や台数等が変更するたびに実施した。環境モニタリング調査時はチュウヒの異常行動の判定基準として、表-3に示すような工事を実施していないときの正常な行動との比較を基本に判定した。

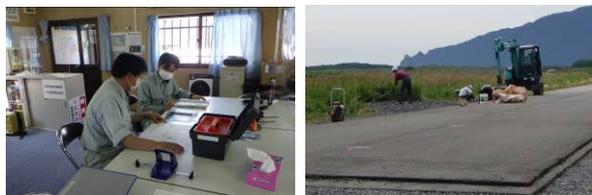
写真-2 事前の馴化手順確認及び馴化時の工事状況

事前に事業者・施工業者・調査会社で三者協議を実施し、軽作業や営巣中心域から離れた位置から工事着手する等の保全方針を確認した。

工事中は、工事工程上、チュウヒ繁殖期（4月～8月）に配慮区域A及び配慮区域Bで工事を実施する必要があった軽作業や工事について、改変面積や施工規模を徐々に大きくすることや、営巣地から離れた箇所から工事作業等を行い、人為作業に対する馴化を促した。モニタリング調査でチュウヒの行動が正常か通常とは異なる異常かを判断し、馴化状況を把握した。これにより、繁殖への影響が低減され、繁殖が継続していることを確認しながら工事を進めた。

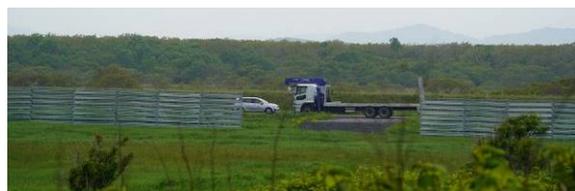
写真-3 供用前の走行車両に対する馴化状況

旧国道からチュウヒ営巣地付近を通過する新規路線への切替えが、抱卵期から巣内育雛期への移行期である6月中旬の予定であったことから、その直前に供用に向けて馴化を行った。営巣地に隣接する区間で、普通車両3台と10tトラック1台を走行させて、走行車両への馴化を2日間行った。

その結果、1日目は馴化中に雌個体による繁殖継続を示す巣材搬入がみられ、正常行動が確認された。一方で、2日目には車両を走行させた後に雌個体の波状飛翔や深い羽ばたきがみられ、異常行動が確認された。このため、馴化作業を中断し、巣材搬入や餌渡しの通常行動が確認された後に、馴化作業を再開し、正常行動である探餌飛翔が確認されたことから、走行車両に対する馴化が完了したと判断した。

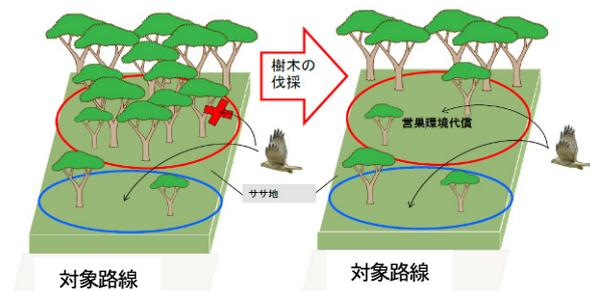
図-7 営巣地誘導のイメージ

これらの試験的な対策の検証や既往結果から得られた当該地区のチュウヒ営巣環境等も踏まえ、令和2年度の非繁殖期に、図-7に示すとおり対象路線から300m程度の過年度営巣地周辺で100本程度の樹木伐採を行うとともに、代替巣の基礎部となるマウンドをササ原の中に設置して、営巣環境の質の向上による営巣地誘導を行った。なお、樹木伐採箇所はササ密度や草丈が高く周囲に獣道がない箇所を選定し、チュウヒのとまり木となる低木を数本残すようにした。

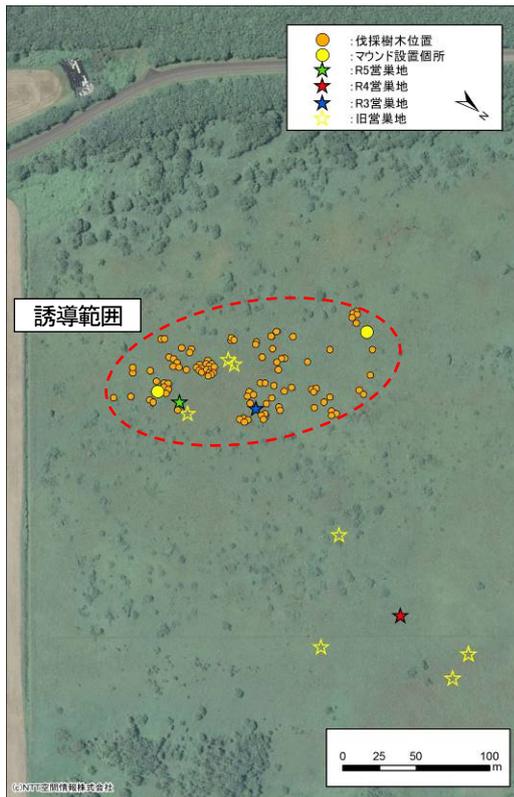
図-8 チュウヒ営巣地の誘導状況

図-8に示すとおり、令和4年度は営巣地誘導範囲外に営巣したものの、令和3年度及び令和5年度はササ草地内の樹木を伐採した営巣地誘導範囲内において営巣が確認された。令和5年度の営巣地は、幼鳥が分散した10月にUAVで位置を特定した。確認状況を写真-4に示す。
