第67回(2023年度) 北海道開発技術研究発表会論文

# 釧路川流域における河川利用促進に向けた 取組について —河床低下対策の検討—

釧路開発建設部 治水課

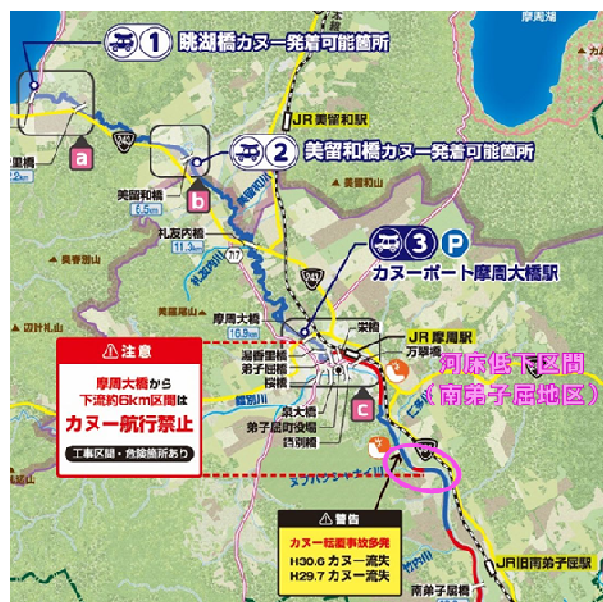
図-1 カヌー利用の情報マップ

南弟子屈地区では、平成28年8月出水により、一部区間で河床低下が進行し、平水位が低水護岸基礎部や根固めブロックよりも低い箇所があり、根固めブロックが露出している。また、上流の弟子屈市街地では河川改修工事が行われており、安全性の観点から、図-1に示すように、摩周大橋から下流約6kmまでの区間においてカヌー航行を禁止している。釧路湿原自然再生協議会では、「釧路川保全と利用のカヌーガイドライン」を作成し、カヌー利用者等に航行禁止であることをHP等で周知している。

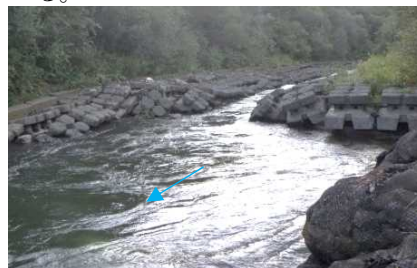
当該地区の現状は写真-1、写真-2のように、根固めブロックが縦断的に露出しているほか、写真-3、写真-4のようにまた、固結度の低い砂岩や泥岩、シルト岩が露出している。過去の主な出水(図-3)に着目し、南弟子屈地区における最深河床高の経年変化図(図-4)を見ると、出水により経年的な河床低下が生じており、昭和52~60年と令和3年の最深河床高を比較すると、最大で約6.0m程度低下している。河床低下が顕著な区間は図-5に示すように、川幅が上下流断面と比較して狭い箇所となっている。

写真-1 根固ブロックの露出、沈下・浮き上がり(A地点)
