# 『下枝の枯れ上がりが見られる防雪林の 管理手法に関する技術資料(案)』の概要

国立研究開発法人 土木研究所 寒地土木研究所 雪氷チーム ○松島 哲郎  
同上 西村 敦史  
同上 寒地機械技術チーム 植野 英睦

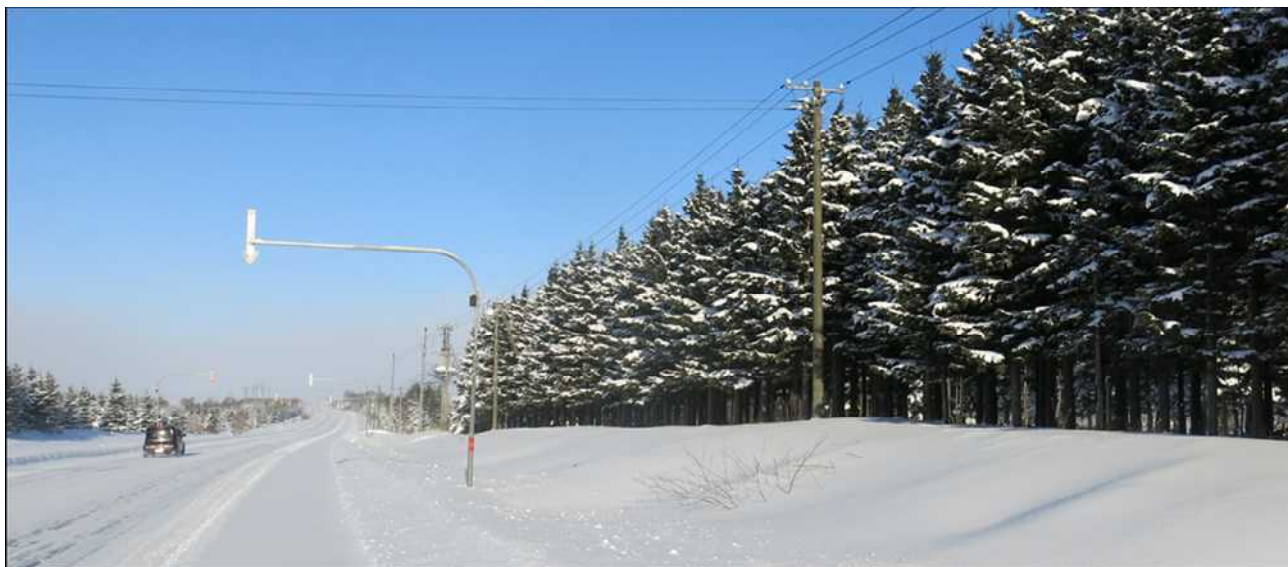
写真-1 一般国道238号 浜頓別町 山軽防雪林の現況(稚内市に向かい撮影:令和3年1月)

防雪施設のうち、本稿で報告する道路防雪林(写真-1、図-2)は、防雪機能を発揮するまでに、長い時間を要するため、成長過程で、樹木の生育不良が発生してしまう場合もある。その一例として、下枝の枯れ上りによる防雪機能の低下した事例が見受けられる。

最後に、筆者ら<sup>27)</sup>が、稚内開発建設部 浜頓別道路事務所管内の、一般国道238号浜頓別町山軽防雪林で行った調査結果では、山側・西側の林帯は、下枝の枯れ上がりは認められず、適切な防雪機能を発揮しているため、視界不良対策の好事例として報告した。

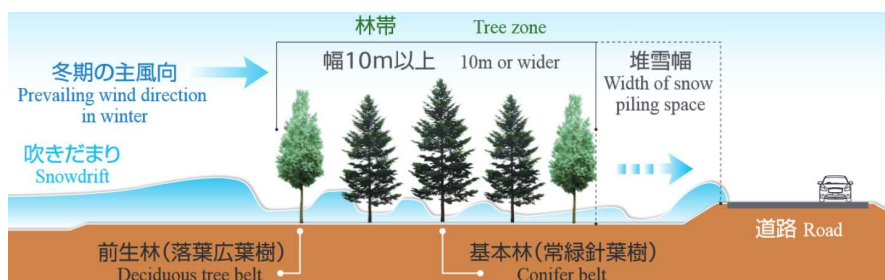
図－2 標準的な防雪林における堆雪状況横断面図

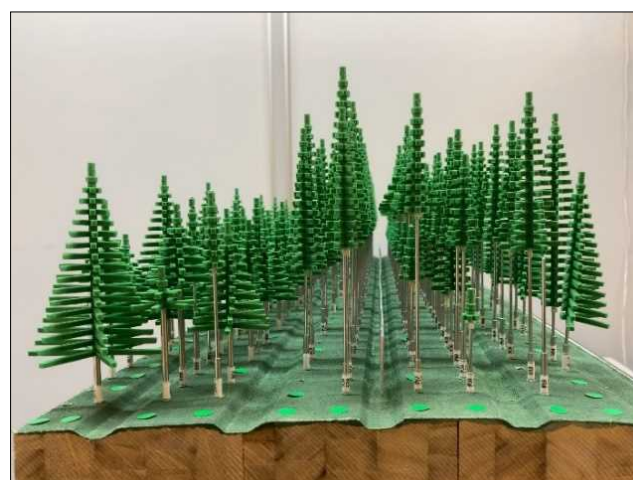
写真－2 枯れ上がりを再現した樹木の模型

風洞実験装置で、枯れ上がりが生じた防雪林の風況を再現することは困難の連続であった。寒地機械技術チームでは、数々の技術改良や、条件設定の試行錯誤を繰り返して精度向上に務めた(写真－2、3、4)。

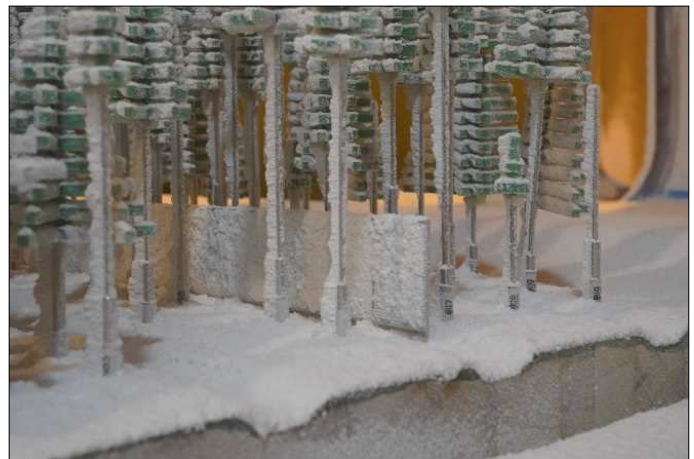
写真-4 活性白土を用いた林帯内の積雪・着雪再現状況

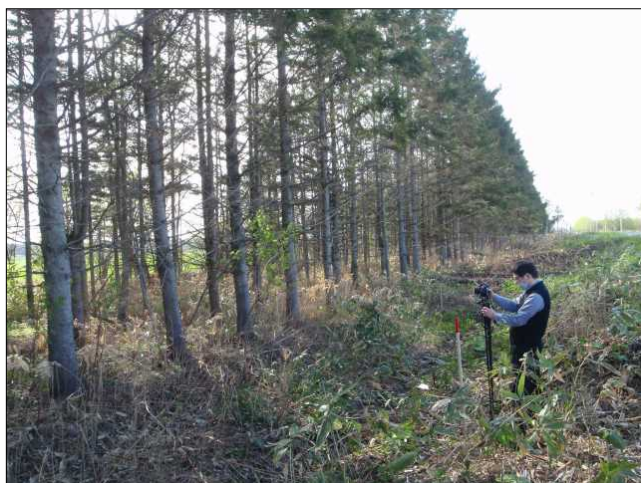
写真-6 枯れ上がりの調査状況を令和3年5月に撮影

落葉した後、その枝から、再度、葉が芽吹き、生育することはない。写真-6、7に示すように、枝のみが残る状態となる。

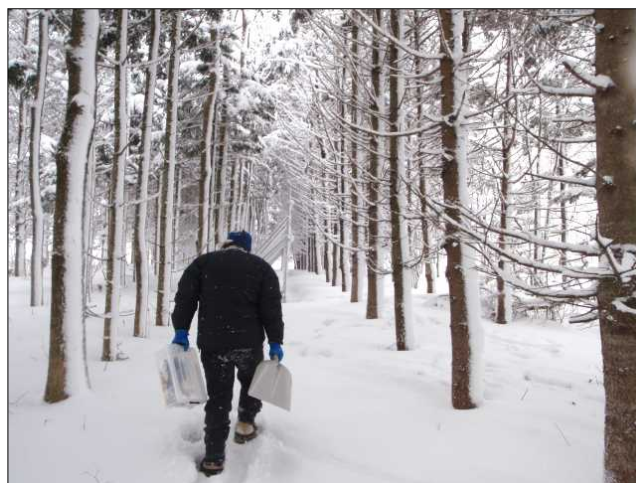
写真-7 枯れ上がりが生じている林帯内を令和3年2月に撮影

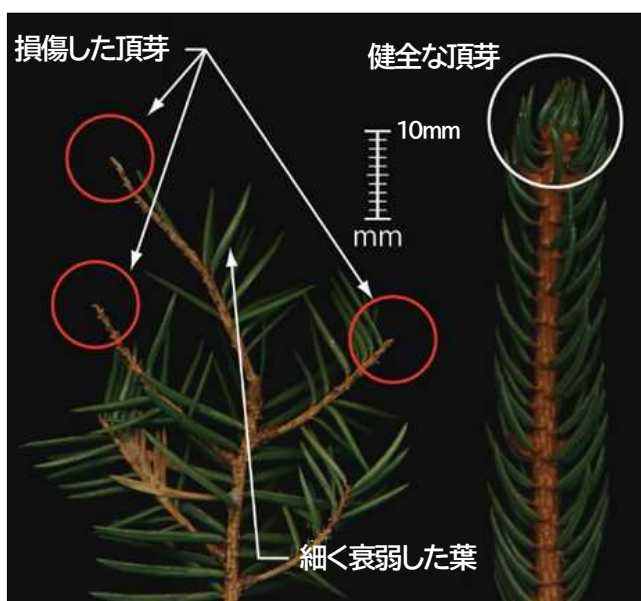
写真-5 衰弱した枝先と健全な枝先の差異

枝先が隣同士の樹木と触れ合い、写真-5に示すように、頂芽が衰弱したり、光合成が困難な葉が落ちることで、下枝の枯れ上がりが生じてしまう。

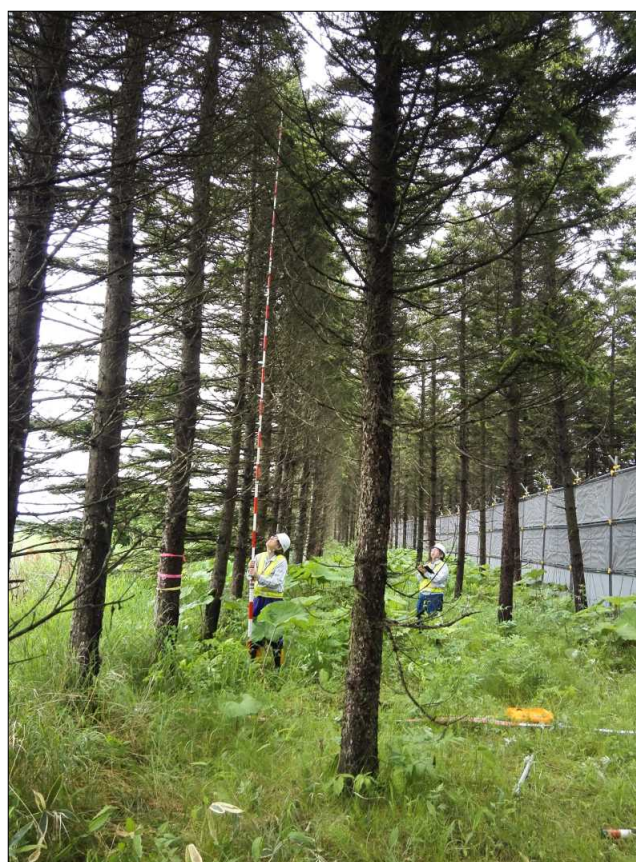
写真-8 樹高などの調査状況を令和2年6月撮影

樹木調査状況を写真-8に示す。樹木の樹高、下枝高さ、枯れ上がり高さ、枝張、幹周などを計測する。近接する樹木の枝と干渉状況も確認することが望ましい。

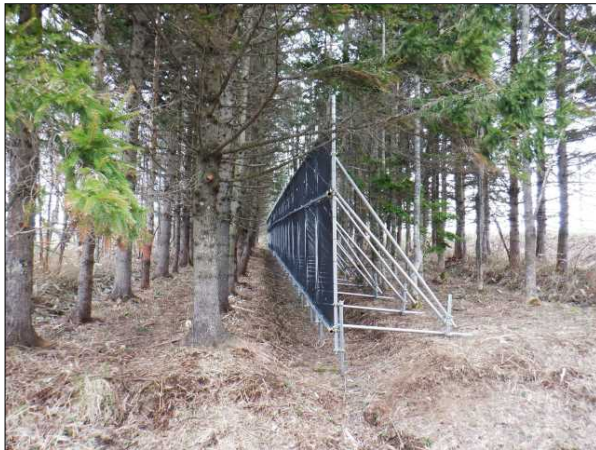
写真-9 補助柵を設置した事例(令和3年4月撮影)

本技術資料(案)では、資材の入手性や経済性を考慮し、写真-9、10に示す、ホームセンターなどで市販されている、単管パイプと防風ネットを組み合わせた補助柵設置を提案した。

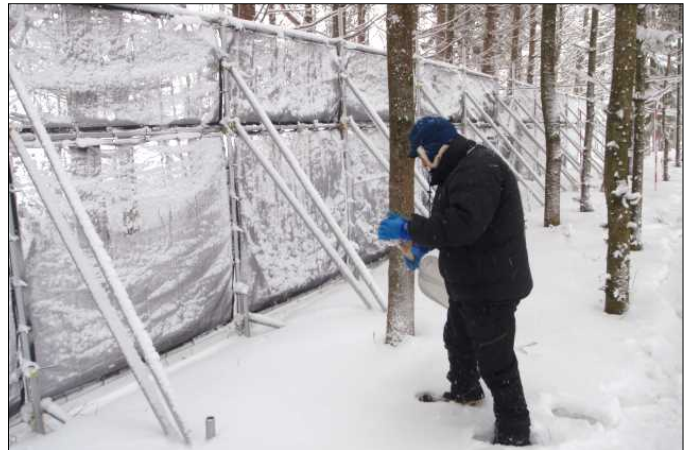
写真-10 冬期間の補助柵周辺の状況(令和3年2月撮影)
