車載カメラを用いた 斜面積雪の状態把握手法について

国立研究開発法人土木研究所 寒地土木研究所 雪氷チーム

雪崩予防柵に発生する巻きだれの大きさや積雪の増加量、クラック発生などの斜面積雪状態を把握する手法の開発が求められている。また、計測手間やコスト負担を軽減できる安価な技術が求められている。そこで筆者らは、車載カメラで撮影された画像を用いた積雪斜面の形状把握手法を開発した。この方法は1つのカメラを利用して空間差分から斜面の雪面形状を描写する点群データを取得する手法で、安価で簡易に調査できるものである。

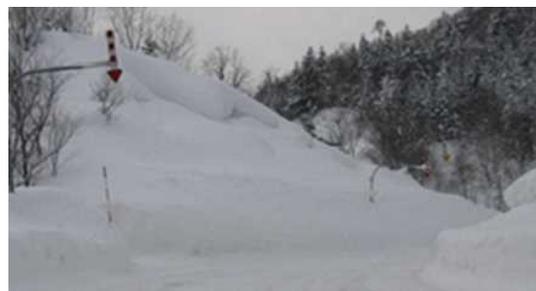
写真-1 降雪後の斜面積雪状況の例

一方、写真-1に示すように、降雪が止んだ後に雪崩が発生する可能性と通行止めの解除の判断に資する検討はほとんど行われていない。現在では、経験に基づき北海道の国道における雪崩による通行規制の解除は、降雪の終息後少なくとも6時間程度経過した後に行うものとしている。しかし、その根拠は明確ではなく、理論的な検討に基づく妥当性の確認が必要である⁴⁾。そこで筆者らは、降雪前後の斜面

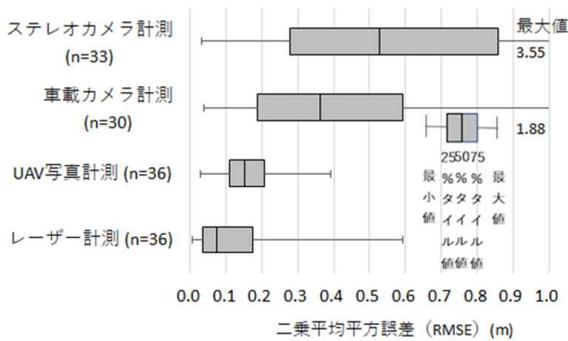
過年度の調査⁶⁾における車載カメラ計測の二乗平均平方根誤差RMSEは、図-1に示すようにUAV写真計測やレーザー計測に比べ大きい結果となった。この原因は、舗装されていない地面による凹凸や除雪による積雪路面状態も影響し、車両の揺れが大きくなったこと、および計測用カメラに手振れ防止機能がなく滑らかな画像にならなかったことが挙げられる。また、過年度の調査では高さ3m程度の斜面を撮影したが、実際に雪崩が発生するような斜面の撮影可能範囲について十分に調査することができなかった。

図-1 計測手法ごとのRMSE分布

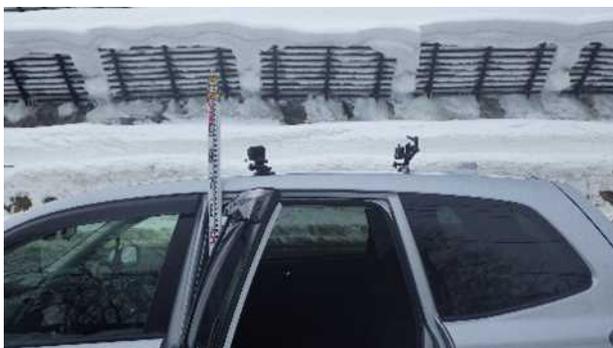
車載カメラ計測は道路巡回時に行うことを想定しているため、使用車種はSUV車（車高1.8m程度）とした（写真-2）。積雪の多い一般国道の斜面を手振れ防止機能付きの広角カメラを使用し調査することとした。測定箇所は一般国道230号中山峠の頂上付近15km程度の区間とした。走行速度は、交通流に合わせた走行速度である60km/h程度とした。ビデオカメラの設置は前回調査と同等の雲台を自動車の屋根に撮影しやすい位置（運転手席上部、助手席上部、助手席側後方上部）に設置した（写真-2）。現地調査は2023年2月10日、28日、3月9日の3日間に行い、天候は、晴れ、曇り、霧の3種類で撮影した。

写真-2 SUV車に設置したビデオカメラ

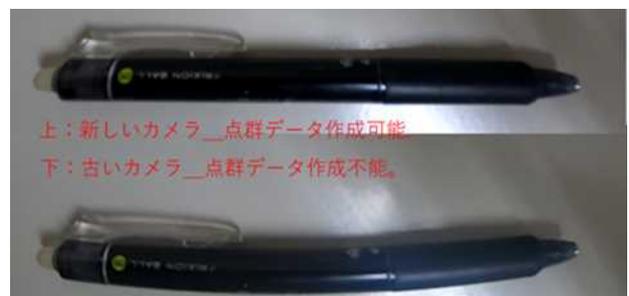
写真-4 ボールペンの新旧カメラ画像（近接）

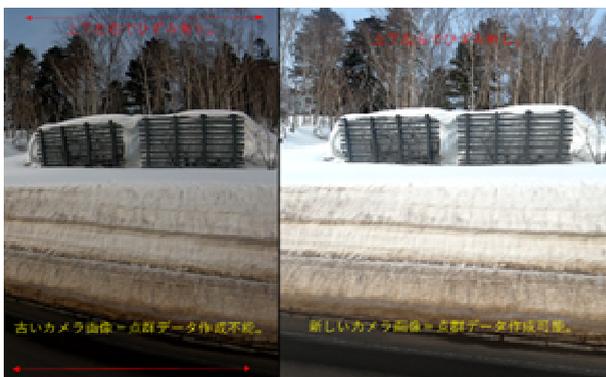
写真-3 現地における新旧カメラ画像（全景）

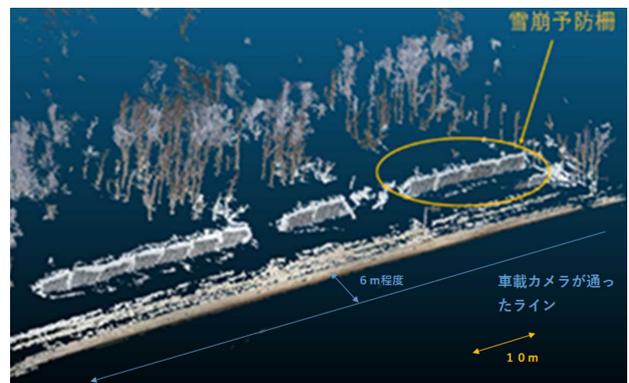
前回調査⁹⁾では、国内メーカーの汎用的なビデオカメラ（ソニー ハンディカム）を使用した。将来的に画像データをPCに保存することや車載カメラ計測を道路巡回時に行うことを想定しているため、車に装着可能なドライビングレコーダを使用検討した。しかしながら、ドライビングレコーダは解像度がビデオカメラに比べ低いことや車のフロントガラスの湾曲により画像がひずんでしまうことから、点群データを作成することができなかった。そこで今回はYouTube等で使用されている汎用的なビデオカメラ（Go pro7,8）を測定車の屋根に設置して斜面積雪を撮影することとした。その結果、古いタイプのビデオカメラ（Go pro7）は手振れ防止機能が古い上に、撮影した画像にひずみが生じるため（写真-3.4）点群データは作成できなかったが、新しいタイプのビデオカメラ（Go pro8）を設置することで点群データを作成することができた（図-2）。作成されたデータは、除雪跡や雪崩予防柵の形状をとらえており、カメラからの距離が比較的近い部分の斜面積雪の形状を把握するのに役立つと考えられる。

図-2 作成された点群の図面

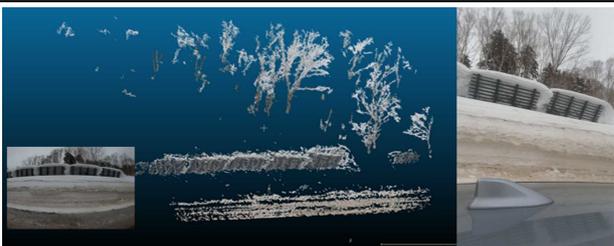
曇り (計測時は午後2:30頃)	・垂直角度=水平(0°) ・水平角度=対象物に対して0°もしくは30°程度	山から見て下り(頂上一定山溪)	・左の写真は古いビデオカメラ撮影画像。上下左右で画像がひずんでいるため、以降は新しいビデオカメラで撮影する。 ・運転席後方席上から撮影すると測定車の車屋根が入るので、助手席上にカメラをつけて測定することにした。 ・車の一部が映り込むと車の形状の点群データが出来てしまうため画像のトリミングが必要になる。
2023年2月28日

前回調査⁹⁾にて、天候が晴れの場合、太陽光の反射により色飛びが発生することで主に斜面の勾配変化点における点群データが取れなくなる欠点があったことや、雪や霧の場合で肉眼でも見えない状況では点群データが取れない結果となったことから、今回は晴れ、曇り及び霧(視界300m程度)の気象条件下で計測した(表-1)。その結果、晴れ、曇り、霧の条件すべてで点群データを取得できた。晴れの条件下でも点群データを取得できた要因は、前回の調査に比べて時速60km/h程度の高速移動での撮影のため、太陽の反射角以外の角度のデータも撮れており、低速では撮れないデータが補完されたためと考えられる。

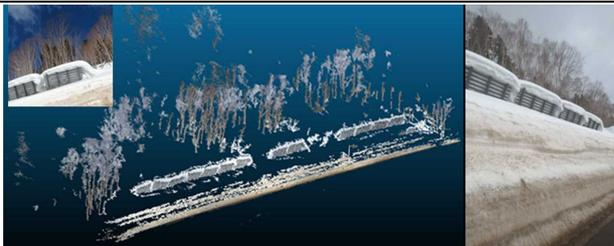
晴れ (計測時は10:00頃)	・垂直角度=ローアングル10°程度 ・水平角度=対象物に対して45°程度	山から見て下り(頂上一定山溪)	・左の写真は晴れているときの画像。晴れていても点群データを求めることが可能。 ・直射日光が画像に入っている状態では色飛びして点群データができない。 ・雪崩防止策の裏は画像として撮れないので、点群データはできない。 ・本画像は、法頭まで画像が映らないので、次回は反対車線から撮影した。
2023年2月28日

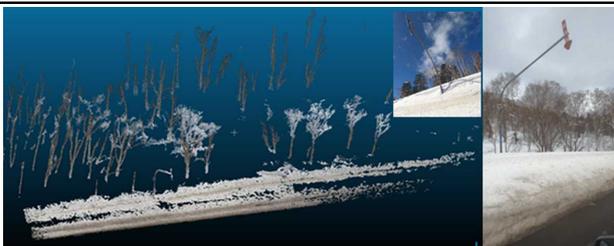
晴れ (計測時は10:00頃)	・垂直角度=ローアングル10°程度 ・水平角度=対象物に対して45°程度	山から見て下り(頂上一定山溪)	・雪崩防止策が無い状態も点群データを取得することができる。 ・除雪された跡には、汚れ(右の写真の雪の層)があるためこの部分は点群データが多く撮れている。 ・矢羽根等の構造物も点群データを表示できる。
2023年3月9日

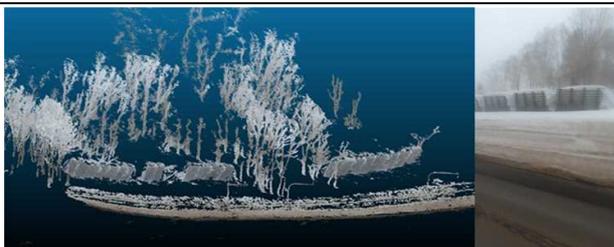
モヤ (視界300m程度:午後2:00頃)	・垂直角度=ローアングル10°程度 ・水平角度=対象物に対して45°程度	山から見て上り(一定山溪→頂上)	・気象が悪くても、カメラで見える範囲であれば点群データを取得できる。 ・反対車線から撮影すると対向車が時々入るが、運転席上の屋根から撮影すると、法面のさらに上部にも点群データを取得することができる。 ・対向車線から撮影すると対向車がノイズとして入ってくるが、その画像を取り除けば点群データを取得できる。

また、今回の計測では肉眼で300m程度の視程がある霧であったため、人が運転可能な条件下では、ある程度画像が撮れていれば白く見えていても点群データを取得できると考えられる。

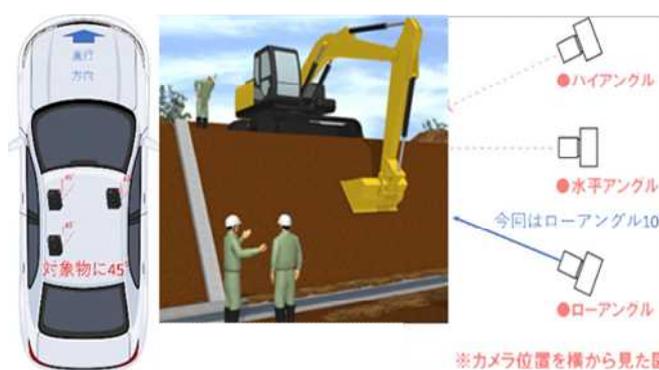
カメラの設置位置は今回計測した3つの測定位置（図-3）のうち、運転席上から撮影したものが法面形状を捉えることができた。なお、カメラ設定は初期設定のままとしている。

図-3 カメラの角度と設置位置

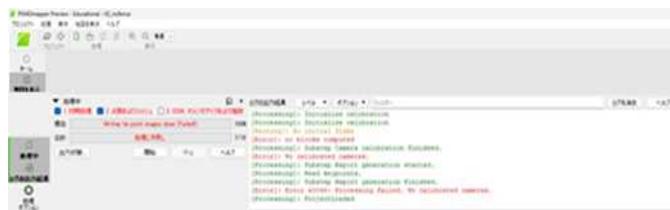
図-4 点群ソフトのエラー画面

今回の調査で撮影した画像は、約 15 分の撮影で道路延長にして 15km 程度の長さとなる。今回の計測対象範囲は 100m~200m であるため、その計測対象画像の撮影時間は 6~12 秒となる。計測対象画像を切り分けてから画像処理する必要があるため画像のトリミングを行った。トリミングでは、汎用的なソフト（ウインドウズフォト）を使用し目視により計測対象箇所を選択する。トリミングした動画画像から対向車等が映り込んでいる画像等を削除し、汎用的な点群作成ソフト（PIX4D）にて S F M / M V S 処理することで対象法面の点群データを取得することができた（表-1）。なお、ソフトの設定は任意の座標系、標準 3 D モデル、ラスターデータ解析を選択し、それ以外はデフォルト設定とした。また、点群作成ソフトは画像処理に失敗するとエラーを起し、点群データを取得できないこともある（図-4）。

画像処理に失敗する例としては、端部にひずみがある画像、車の中から撮っている画像、障害物が映っている画像、カーブで撮影した画像がある。撮影画像の容量としては、15 分撮影で 7~8GB 程度となるが、計測対象斜面の道路延長が 100~200m であれば、約 50~100MB（拡張子。MP4）となる。32GB の SD カードがあれば 60km/h の走行で約 1 時間（約 60km）の撮影が可能である。
