# 寒冷地特有のひび割れ損傷判別技術の検討

国立研究開発法人 土木研究所 寒地土木研究所 寒地道路保全チーム ○佐藤 圭洋  
丸山 記美雄

近年はICTの進歩がめざましく、これらの新技術を取り入れることによりインフラの点検・診断を効率的に行い、コストや労力の削減を図っていくことが求められている。そこで、凍上ひび割れや低温ひび割れなど寒冷地特有のひび割れ損傷に対して、少ない労力で点検、診断が可能な技術を開発することを目的とし、寒冷地特有のひび割れ損傷判別手法を検討した。その結果、寒冷地特有のひび割れの判別が可能であることを確認した。

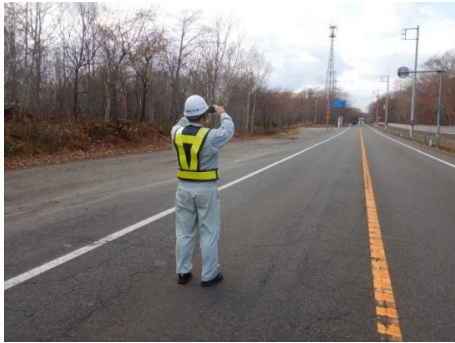
写真-1 ひび割れ路面の撮影状況

などの寒冷地特有のひび割れが多数発生している道北地域や道東地域の山間部を対象とした。現地調査では、写真-1に示すとおり、ひび割れ路面の撮影、画像の収集を行った。デジタルカメラを用いて、道路進行方向に道路が下半分に映り込む構図にして、画像を収集した。これは、将来ドライブレコーダー機器にて取得した動画を解析することを想定した構図としている。ひび割れの有無、種類の違い、損傷形態の違いに応じて、低温ひび割れ損傷路面画像（車線横断ひび割れあり画像、写真-2参照）、凍上ひび割れ損傷路面画像（車線中央部縦断ひび割れあり画像、写真-3参照）、亀甲状ひび割れ損傷路面画像（走行部亀甲状ひび割れまたは複合ひび割れあり画像、写真-4参照）、損傷なし路面画像（撮影した画像にひび割れ等損傷部がない画像）の4種類の損傷種類の画像を取得した（表-1）。

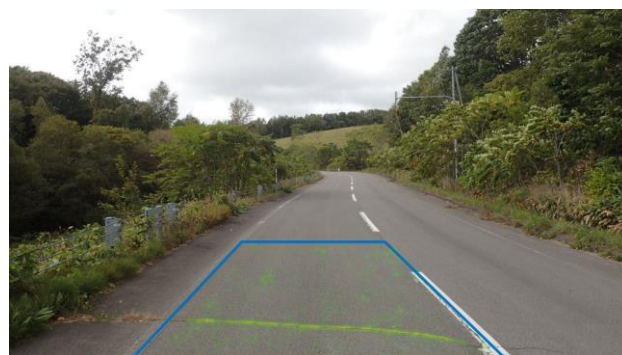
図-3 深層学習を用いた画像解析結果の例  
（検出結果の一例：低温ひび割れの例）

向走行車線内の奥行き5～6m程度までの台形形状の青色枠（解析結果画像上に青色枠を筆者が加筆）内にひび割れが疑われる箇所が着色されて表示されていることがわかる。低温ひび割れ、凍上ひび割れ、疲労亀甲状ひび割れの各ひび割れ画像において、ひび割れ箇所が検出されていることがわかる。なお、ひび割れがない箇所においても全体的に薄く着色されている箇所も存在した。このように、ひび割れ箇所を画像内において検出して、その領域を示すことが可能であり、寒冷地特有のひび割れの検出が可能であることを確認した。

図-3に低温ひび割れ画像の検出結果の一例、図-4に凍

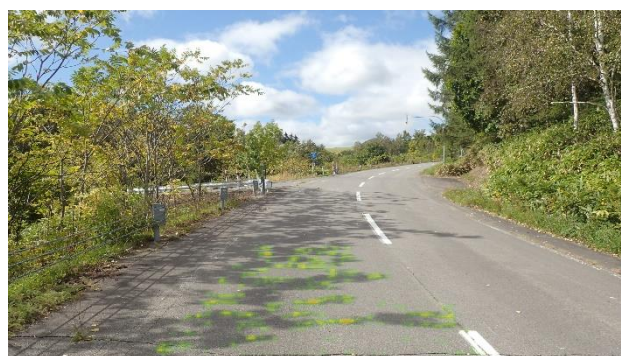
図-8 木の影をひび割れと誤検出

づらいもの、舗装が荒れていることによりひび割れが認識しづらいもの、ひび割れ画像を教示しても健全(損傷なし)と判別されたものも存在した。また、タイヤ痕、沿道の樹木の陰、舗装表面の荒れている部分などをひび割れ画像として検出するケースも存在した(図-8)。このことから、本手法には改善の余地があると考えられる。ただし、全体としては、再学習の試行錯誤を繰り返して行いモデルの構築作業を行った結果、一定程度の検出・分類が可能であることが確認できたものと考えている。

深層学習を用いた画像解析の手法の検討を行い、寒冷地特有の低温ひび割れと凍上ひび割れなどのひび割れを検出・分類判別することが可能であることを確認した。なお、沿道からの影をひび割れと誤検出するケースも一定程度あり、精度向上の必要があることがわかった。

今後の課題として、本手法の判別精度の向上が挙げられる。沿道からの木などによる影の影響などによる誤検出を減らすなど、本手法には改善の余地があると考えられる。これには一つ、教師データの拡充による精度向上が考えられるところである。

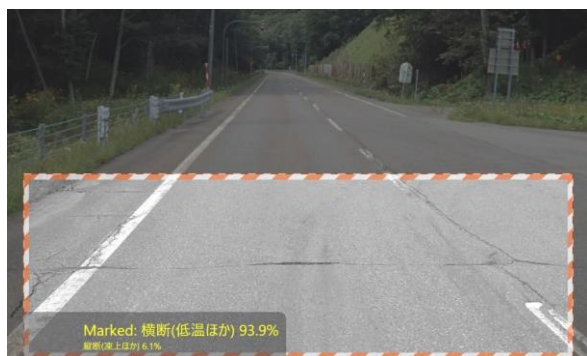
図-6 深層学習を用いた画像解析結果の例  
(分類判別結果の一例：低温ひび割れの例)

図-6に低温ひび割れ画像の分類判定結果の一例、図-7に凍上ひび割れ画像の分類判定結果の一例を示す。機械による判別結果は解析領域ROIの左下側のタグにラベルで表示され、機械によって分類した結果の確からしさが割合で表示される。図-6の例の場合、四角斜線枠で囲まれた領域内を横断(低温ほか)と分類しており、その確からしさを93.9%としている。図-7の例の場合、四角斜線枠で囲まれた領域内を縦断(凍上ほか)ひび割れと分類しており、その確からしさを98%としている。このように、分類が可能であることが確認できた。

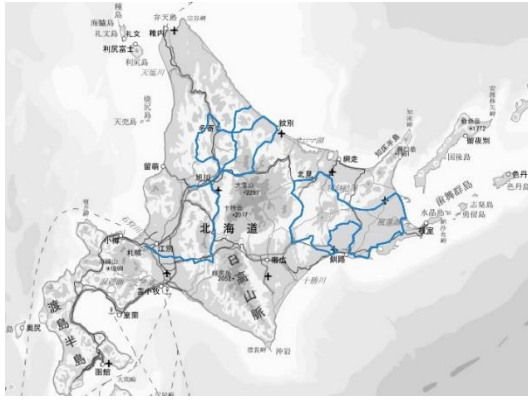
図-9 ドライブレコーダーによる走行動画像の収集箇所の例

また、現在、北海道内の道路を対象とした車両走行によるドライブレコーダーによる撮影を行い、動画の収集を行っているところである。令和5年度に寒地土木研究所が実施したドライブレコーダーによる走行動画の収集箇所を図-9に示す。主に低温ひび割れや凍上ひび割れなどの寒冷地特有のひび割れが多数発生している道北地域や道東地域の山間部の道路を対象として走行動画を収集し、積雪寒冷地特有のひび割れの発生している路面の有無などを調査している。今後はこれらの画像を使った寒冷地特有のひび割れ損傷判別技術の検討も行っていきたいと考えている。
