第67回(2023年度) 北海道開発技術研究発表会論文

近赤外スペクトル画像を用いたコンクリート 開水路のモニタリング手法の検討

国立研究開発法人 土木研究所 寒地土木研究所 水利基盤チーム ○横地 穰
石神 暁郎
北海道開発局 農業水産部 農業設計課 長島 繁男

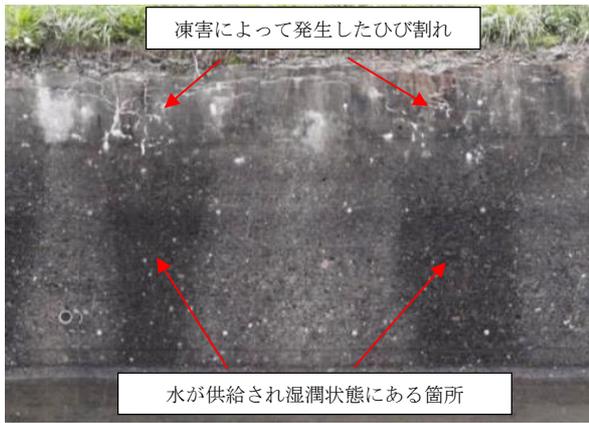
写真-1 凍害劣化による変状が見られるコンクリート開水路側壁における湿潤状態の例

コンクリートは多孔質であり、内部の空隙に水分を保持する。コンクリートの含水状態は、凍害、中性化、塩害、アルカリシリカ反応など種々の劣化現象に関与する。コンクリート標準仕方書【維持管理編】では、凍害や中性化などに起因する性能低下が生じる可能性のある構造物の点検項目として、降雨や一時的な水の作用といった水掛かりの確認が挙げられており²⁾、コンクリート中の水分の把握は構造物の維持管理において重要となっている。農業用コンクリート開水路はその性質上、水に触れる機会が多く、その維持管理や劣化予測を行う上で含水状態が有用な情報となる可能性が高い。特に、寒冷地で生じるコンクリートの凍害劣化に関しては、降水や融雪水などによって水分が供給され湿潤しやすい箇所³⁾で、凍害による変状が生じやすくなるとされており、含水状態は劣化を支配する重要な要素となっている³⁾。凍害劣化による変状が見られるコンクリート開水路側壁における湿潤状態の例を示す (写真-1)。また、凍害によって生じた微細ひび割れに水分が保持されやすくなるとされており³⁾、水分量の把握は、凍害劣化の評価において有用な指標となりうる⁴⁾。

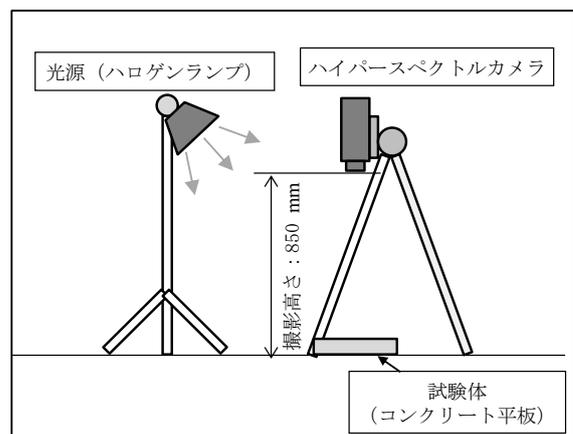
図-1 試験体の撮影条件

NIR画像の撮影には、900~1,700nmの波長範囲の測定が可能なResonon社のハイパースペクトルカメラPikaIRを用いた。本研究で使用したハイパースペクトルカメラの諸元の詳細について、表-1に示す。PikaIRはラインスキャン型のカメラで、320×1画素のセンサで対象物を線状にスキャンし画像を取得する。波長分解能は8.8nmで、上記波長範囲で164波長の反射率のデータを取得することができる。センサ感度やスキャン速度などの撮影条件は、光量などの環境条件などに応じて、カメラの制御ソフトウェアによって自動で設定される。本試験では、日射を遮った室内でハロゲンランプを光源として撮影を行った(図-1)。得られる画像の空間解像度が概ね1mm/画素となるようにカメラと試験対象のコンクリート平板の距離を決定した。反射率の較正は、反射率が既知の標準白色板を用いて行った。

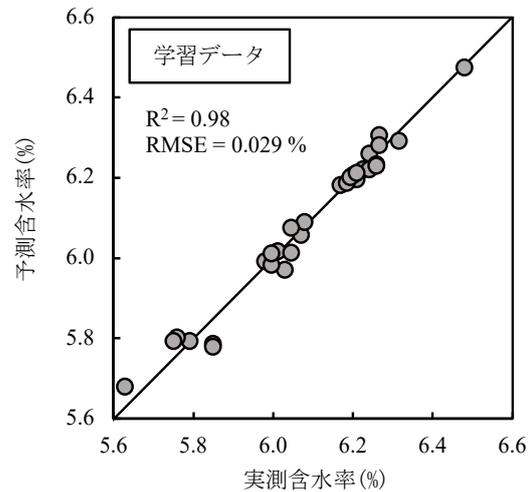
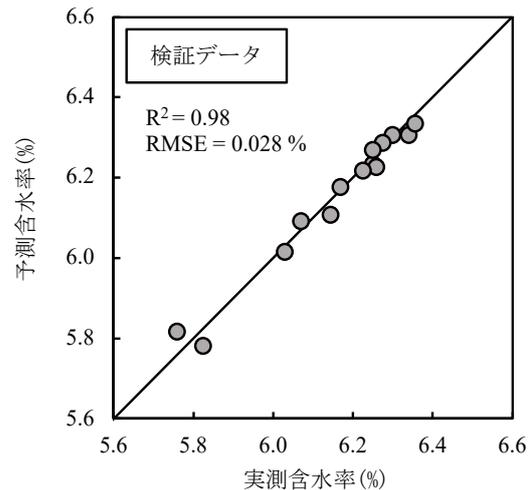
図-2 PLS によって作成した含水率推定モデルの学習データ (上) と検証データ (下) における予測値-実測値プロット

試験期間の 3 日間の気中乾燥によって、試験対象のコンクリート平板の含水率は 6.5% から 5.6% まで変化した。図-2 に PLS によって作成した、NIR 画像データから含水率を推定するモデルの予測値-実測値プロットを示す。学習データと検証データともに、モデルの精度を示す二乗平均平方根誤差 (RMSE) は 0.03 % 程度、決定係数は 0.98 程度で、過学習のない良好なモデルが得られた。0.1 % 程度の含水率の差を検出できることが示唆された。

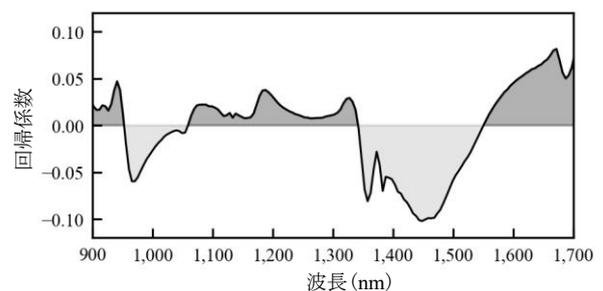
図-3 PLS による含水率推定モデルの回帰係数

モデルにおける各波長の反射率の寄与度を示す回帰係数を見ると、水分子の基準振動に伴う近赤外線吸収帯付近 (970 nm や 1,450 nm) で回帰係数の絶対値が大きかった (図-3)。これらの波長帯の反射率が小さいほど (吸

収率が大きいほど)、含水率が大きくなると解釈できる。このことから作成したモデルは水分子の光学特性を反映しているものと考えられ、モデルの妥当性は高いと言える。また、これらの波長帯の反射率は、既往研究^{7,8)}においても水分量の推定に用いられていた。

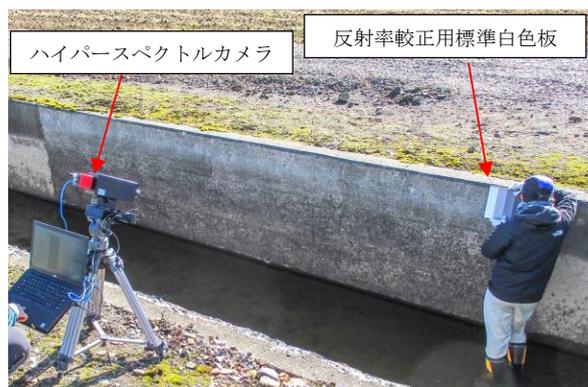
写真-2 開水路を対象としたNIR画像の撮影風景

NIR画像の撮影には、室内試験と同様にPika IRを用いた。撮影は太陽光を光源とし、十分に日照がある時間帯に実施した。水路壁面からおおよそ25mの距離で、水路壁面のやや上方から見下ろす配置で撮影を行った（写真-2）。壁面に対して斜め方向からの撮影となるが、セメント系材料の表面では光は均等拡散反射するため¹⁰⁾、撮影の角度によって得られる反射率に違いはないと考えられる。撮影時には、標準白色板を水路壁面と同じ角度で配置し、反射率の較正を行った。得られるNIR画像の空間解像度は、斜め方向からの撮影のため壁面の鉛直方向の位置によって異なるが、概ね3.0~3.2mm/画素となった。

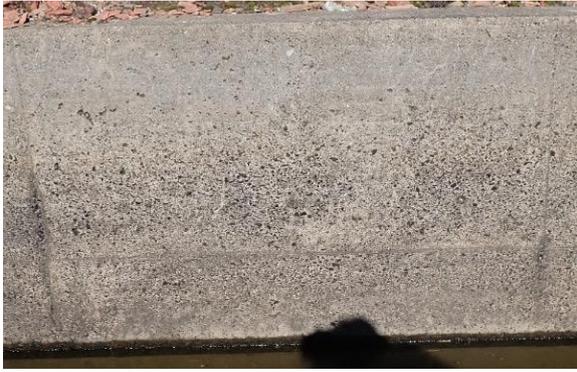
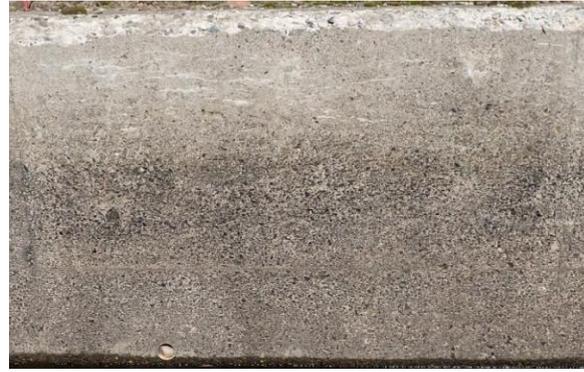
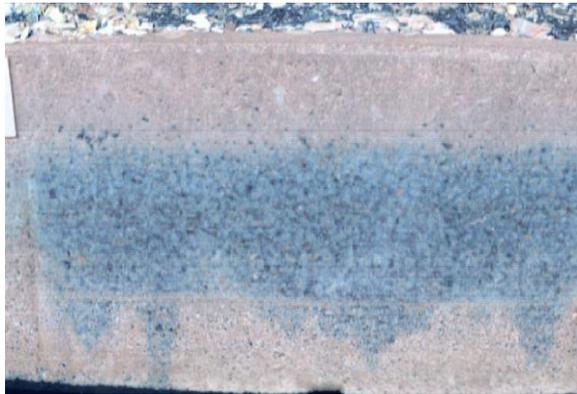
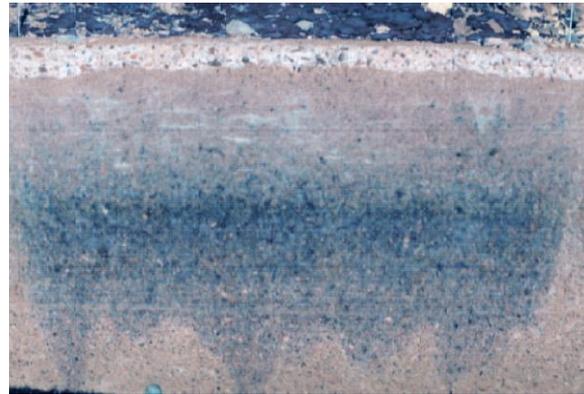
(a) 可視画像（健全部）

(b) 可視画像（変状部）

(c) NIR画像（健全部）

(d) NIR画像（変状部）

写真-3 水の塗布から15分が経過した状態の(a)健全部の可視画像、(b)変状部の可視画像、(c)健全部のNIR画像および(d)変状部のNIR画像

写真-3に、水路壁面にローラー刷毛で水を塗布してから15分後の可視画像（健全部と変状部）とNIR画像（健全部と変状部）を示す。人為的に側壁を濡らした条件での撮影では、NIR画像を用いることで可視画像では捉えられない表面の湿潤状態を捉えることができた。塗布直後から10分間ほどは目視および可視画像で「濡れ色」を確認できたが、15分が経過すると目視および可視画像では「濡れ色」を確認できなくなった。しかし、NIR画像では目視や可視画像で確認できないコンクリート表面の含水状態を把握することができた。

水で濡らした変状部と健全部のNIR画像を比較すると、変状部の方がより反射率比が大きい傾向がみられた。また、健全部の壁面上部では反射率比が低い傾向があるのに対して、変状部では壁面上部でも部分的に反射率比が高い箇所が見られた。（写真-3 (c), (d)）凍害劣化の進行度合いの差に対応する、水分保持特性の違いが可視化されたものと考えられる。現段階では定性的ではあるものの、目視では確認できない水掛かりを、NIR画像を用いることで検出できる可能性が示唆された。

また、写真-3に見られるように、NIR画像は水分の有無だけではなく、摩耗によって露出した粗骨材なども捉えている。加えて、本試験では、泥などの汚れを除去した後に撮影しているが、一般的な開水路側壁には泥や苔などが付着していることが多く、これらの影響も考慮する必要があることが予想される。このようなノイズとなる要素が多い条件下では、単純な回帰モデルでは評価が困難となる懸念もあり、機械学習などのデータ駆動型モデルの活用も今後期待される。

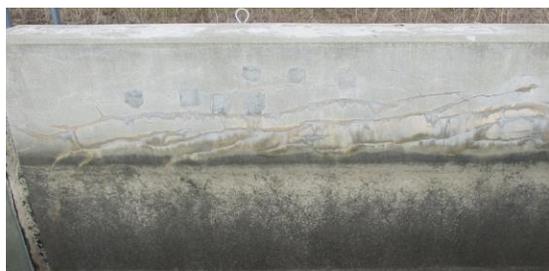
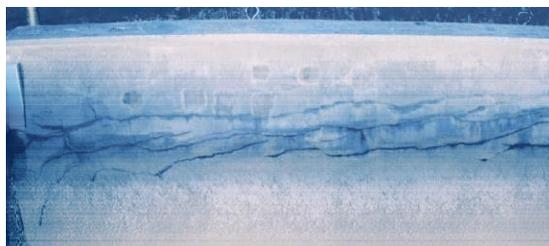
(a) 可視画像

(b) NIR画像

写真-4 無機系被覆材の割れの可視画像と NIR 画像①

写真-4は無機系被覆材で補修を行った水路側壁に、ひび割れが見られる箇所を撮影した可視画像とNIR画像である。この箇所においては、可視画像でも複数のひび割れを明瞭に捉えることができているが、いずれのひび割れもほぼ同質のものとして描画されている。一方でNIR画像では、より下部に位置するひび割れの方がより明瞭に青色に抵触されていた。これは、ひび割れが保持している水分量の違いに起因するものと考えられ、可視画像では捉えられないひび割れの含水状態の違いを可視化できる可能性が示唆された。また、写真-4左下部にみられるように、可視画像では泥などの付着物でひび割れが不明瞭な箇所においても、NIR画像ではひび割れを通して浸潤する水分の存在によってひび割れを可視化できていた。

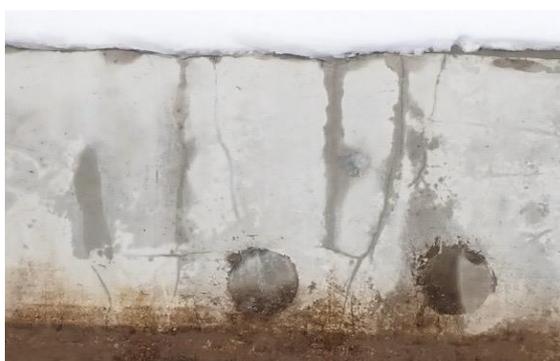
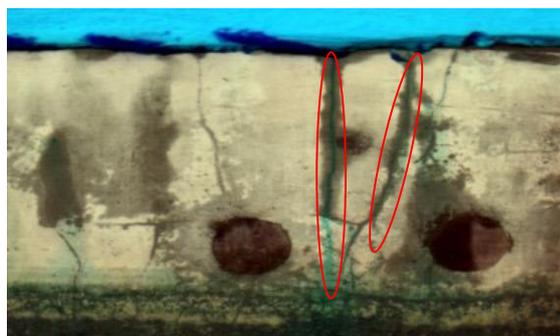
(a) 可視画像

(b) NIR画像

写真-5 無機系被覆材の割れの可視画像と NIR 画像②

写真-5もまた、無機系被覆材に生じたひび割れの可視画像とNIR画像である。可視画像ではひび割れに沿って水が浸潤し、その部分がいずれのひび割れにおいても一様に周囲に比べ暗く描画されていたのに対して、NIR画像では、写真-5(b)で赤丸で囲った部分のように、ひび割れ周辺が暗く描画されるとともに、ひび割れ最近傍では緑色に描画される箇所も見られた。実際にこれらの箇所を目視で観察すると、ひび割れ周辺の被覆材が濡れると

ともに、ひび割れからの水の浸出が確認された。NIR 画像では、被覆材に保持されている水分と、浸出し被覆材表面を流れる水分を区別できることが示唆された。
