# 一般国道 5 号赤松街道における 倒木発生時の対応について

—H28. 8. 30 台風 10 号による倒木被害の課題検証—

函館開発建設部 函館道路事務所 第一工務課

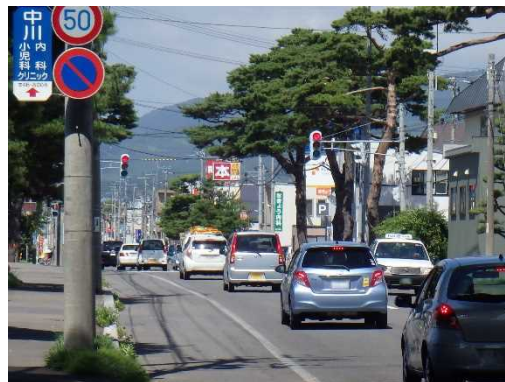
図-2 道路状況写真

赤松街道の起点側には道道函館上磯線（通称：産業道路）、終点側には函館新道（高規格道路）が接続しており、その他、接続している道路としては、道道七飯大野線、道道大野大中山線、その他、函館市の市道が 45 本、七飯町の町道が 122 本存在しており、通勤や帰宅の時間帯によって渋滞が発生している状況である。(図-2)

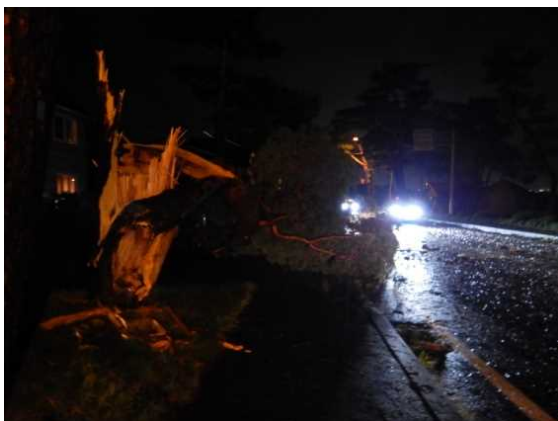
図-3 倒木状況（歩道）

全道に被害を及ぼした台風10号は、H28.8.30 11時に道南地域に暴風警報が発表され、19時に北海道に上陸した。その後、21時頃に倒木の第1報があり、現地確認後、国道5号は、21時30分函館市桔梗町～七飯町藤城間（L=14.3km）の全面通行止めを行った。赤松の倒木は合計13本であり、そのうち、倒木により国道を塞いだ樹木は1本であった。年維持業者が応援の業者とともに倒木の処理を行い、その後、既存樹木の状況を目視点検し問題ないことを確認してから翌朝6時30分に全面通行止め解除を行った。

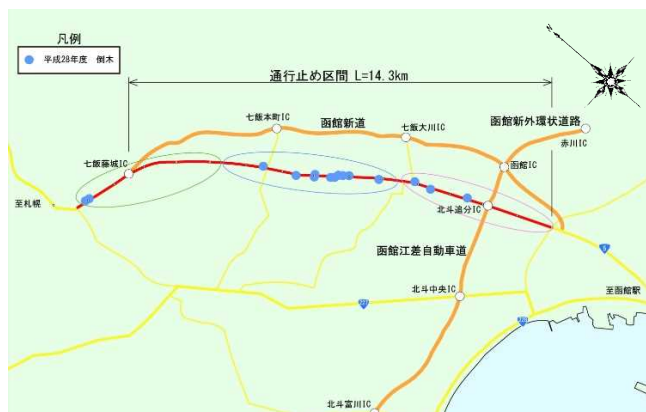
図-8 倒木分布図

これまでの台風や暴風等により発生した倒木の被害状況は、平成16年に17本、平成27年に1本と毎年発生しているわけではなく、大型台風などの突発的な要因によって発生している。H28.8.30に発生し道南を直撃した台風10号では13本の赤松が倒木した。過去の実績に比べても非常に多い数の倒木が1日で発生したことになる。倒木が発生した箇所について確認したところ、分布図のとおりであった（図-8）  
倒木の範囲が広がっており特定の地域で風が強かったというより全体的に風が強かったことがうかがえる。

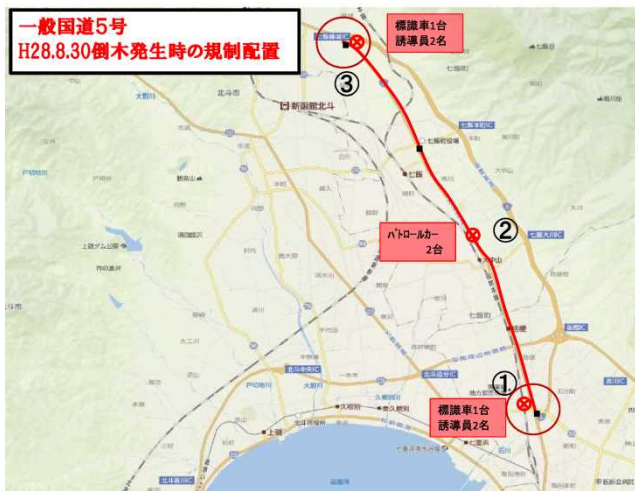
図-13 倒木発生時の規制配置図

今回発生した倒木の撤処理作業を行うため、赤松街道全域を一時的に通行止めとした。交通規制は、道道函館上磯線交差点と七飯町藤城・函館新道の交差点の二箇所（起終点）に標識車を配置し、（図-10, 11）「この先 通行止め」と表示して注意喚起を行なった。また、国道を横断している倒木箇所においては、前後にパトロールカー等を配置して、（図-12）人や車両が進入しないよう規制を行った。当日の状況は配置図のとおりである。（図-13）

通行止め区間内の国道5号（赤松街道）には多くの道路が接続しており、そこから通行止め区間内に進入する車両が数多く発生した。しかし、全ての接続道路に誘導員やバリケードを設置することが不可能である。

今回の規制では起終点及び倒木箇所では規制状況が確認できたが、赤松街道の通行止め区間内に道路情報提供装置が存在していないことから沿線に住んでいる住民が通行止めを把握することが困難であった。
