# トンネル内コンクリート舗装の摩擦係数低下要素と粗面化技術による対策効果

## —ダイヤモンドグラインディング工法による改善効果—

国立研究開発法人土木研究所 寒地土木研究所 寒地道路保全チーム ○井谷 雅司  
上野 千草  
大浦 正樹

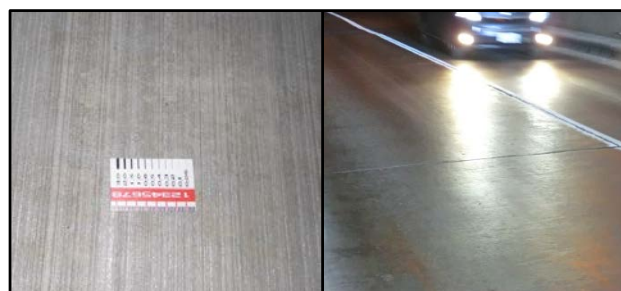
写真-1 左：施工直後のCo舗装のほうき目仕上げ  
右：供用に伴い光沢を帯びたCo舗装路面

目的としてほうき目仕上げが実施される（写真-1左）。しかしながら、ほうき目部はコンクリート表面のモルタルの凹凸で構成されるため耐摩耗性は低く、供用に伴いタイヤによるすり磨き等により消失していく。その結果、供用に伴い光沢を帯びたすべりやすい路面が形成される場合がある<sup>1)・2)</sup>（写真-1右）。図-1にほうき目仕上げを行ったTN内Co舗装のすべり抵抗値を長期的に観測した結果の一例を示す。供用後数年ですべり抵抗値が道路維持修繕要綱<sup>3)</sup>に示される要修繕の目標値を下回る場合があることを示すものである。

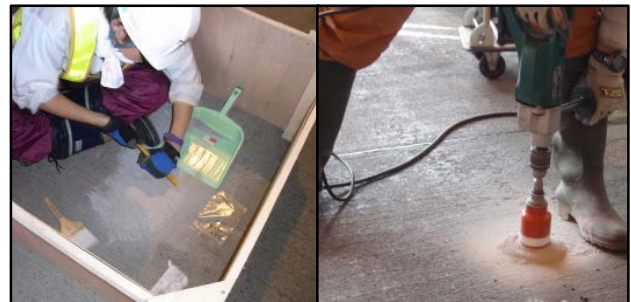
① 表層成分: Co表層を薄くケレンで削り採取した粉末試料

② 舗装内部成分: 無水コア( $\phi 50mm \times H 10cm$ )の下部から採取した粉末試料

写真-2 試料採取状況

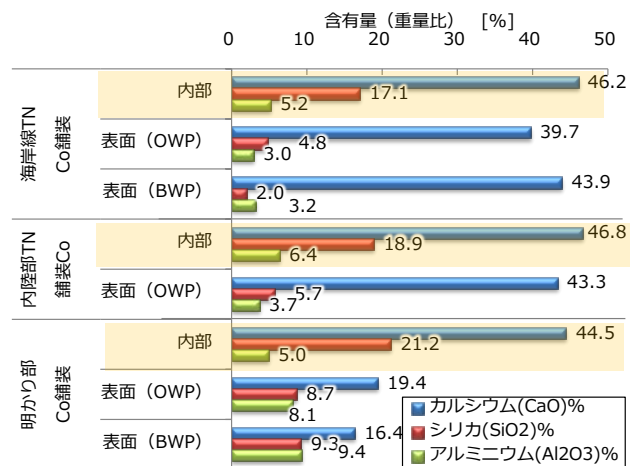
図-4に表面部及び舗装内部から採取した試料の主成分分析を行った結果を示す。舗装内部の主成分(黄色網掛け)は明かり部、海岸部TN内、内陸部TN内、いずれの箇所においても、主成分の重量比率は同程度であり、セメントペースト部が同様の成分で構成されており変質作用を受けていないことが示唆される。一方、表面成分は、明かり部においては内部に比べ、カルシウムの減少が顕著である。文献<sup>2)</sup>で示される雨水によるカルシウム分の溶脱の影響と推察される。また、TN内においては、明かり部で見られるようなカルシウム分の顕著な減少は見られない。

図-4 Co舗装表面・内部の主成分分析結果

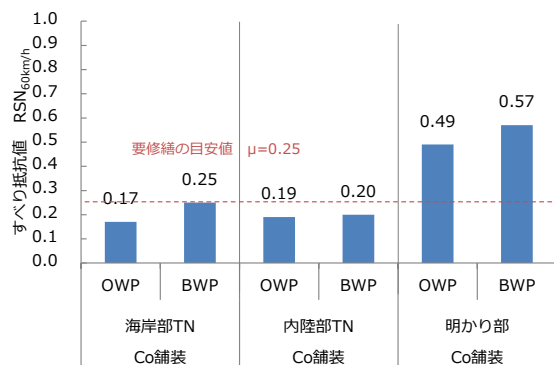
図-6 に表層成分箇所のすべり抵抗値  $\text{RSN}_{60\text{km/h}}$  を示す。カルサイトが検出された TN 内においてはすべり抵抗値が低く、道路維持修繕要綱<sup>9)</sup> に示される修繕の目安値  $\mu=0.25$  を下回っている。一方、カルサイトの検出が微量であった明かり部においてはすべり抵抗値の低下が見られないことがわかる。カルサイトの存在が、すべり抵抗値の低下に影響を与えている可能性が示唆される。

図-6 分析箇所ですべり抵抗値

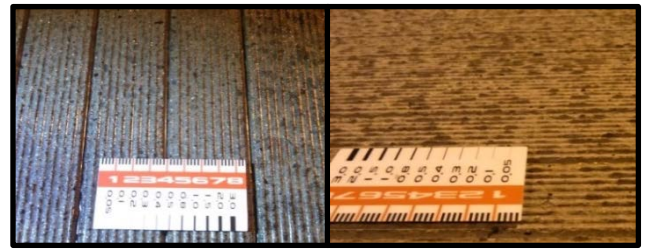
本試験施工で使用したダイヤモンドブレードは、3mm幅のブレードを2mmピッチに180枚組み合わせたもの（幅1m）を使用した。また、路面摩擦の持続性及び排水機能の強化等を目的として5cmピッチに4mm突起した大きめのブレードを配置し、縦グルーピングが切れる形状とした。DG施工後の表面の仕上がり状況を写真-4に示す。

写真-4 DG工法施工後の表面の仕上がり
