# 支笏湖特有の気象特性に対する 維持管理の検討

札幌開発建設部 千歳道路事務所 ○新保 貴広  
札幌開発建設部 千歳道路事務所 吉田 昭幸  
札幌開発建設部 千歳道路事務所 樋口 侯太郎

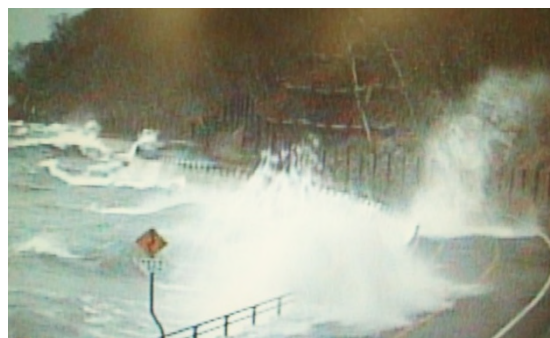
写真-1 国道 453 号に打ち寄せる越波

支笏湖畔を通る一般国道 453 号(以下:国道 453 号)では、支笏湖の越波発生により度々通行に支障をきたし、通行規制を実施している(写真-1)。これまで越波に関する通行規制の基準値等がないため、年間維持工事による道路パトロールまたは CCTV カメラの情報により、越波が路面を覆うような状況で通行に支障をきたすような場合には、直ちに通行規制を実施してきた。

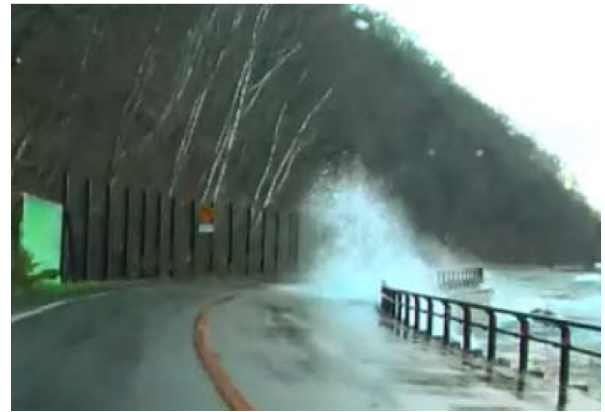
写真-2 越波による影響（視界の遮断）

国道 453 号支笏湖畔では、越波の発生に伴い車両走行中の「視界の遮断」(写真-2)、波飛沫による「路面の凍結」(写真-3)、「湖床礫の散乱」(写真-4)、「車両等への影響」(写真-5)等、通行車両へ支障をきたすケースが確認されている。

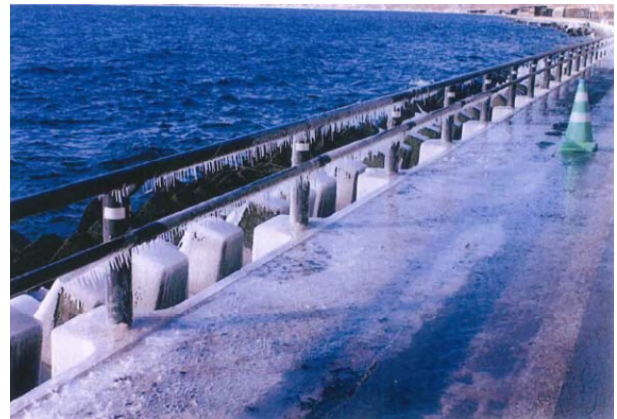
写真-3 越波による影響（路面の凍結）

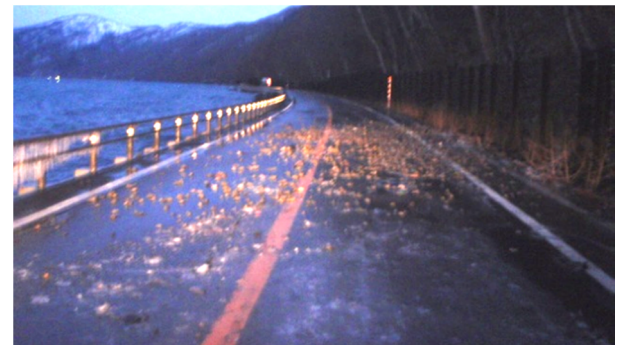
写真-4 越波による影響（湖床礫の散乱）

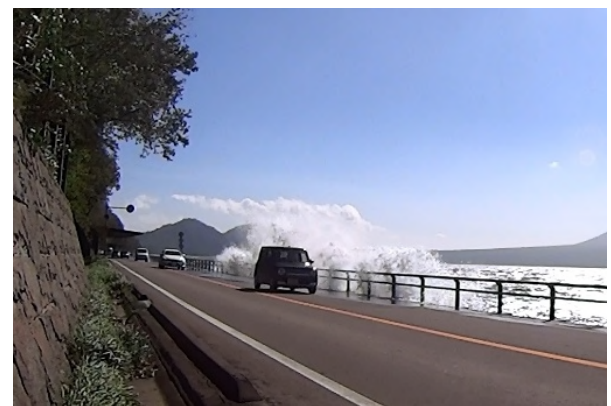
写真-5 越波による影響（車両等への影響）

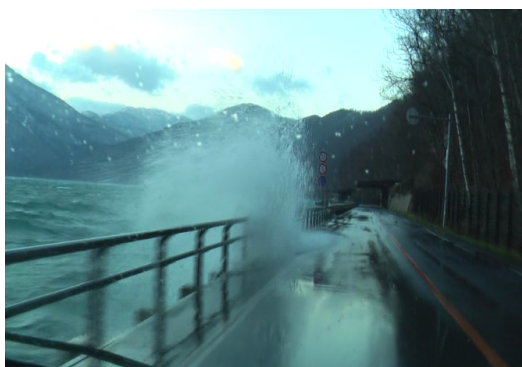
写真-6 KP43.7 付近  
岸壁に打ち付ける波が強く越波を確認できる。

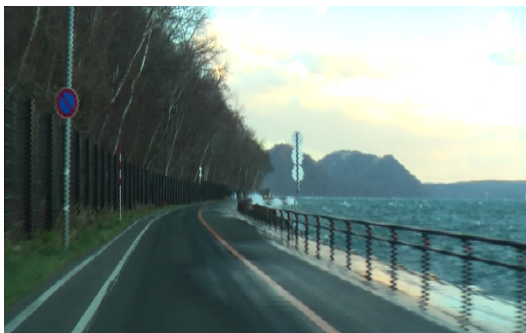
写真-7 KP44.5 付近  
頻度はやや低い越波を確認できる。

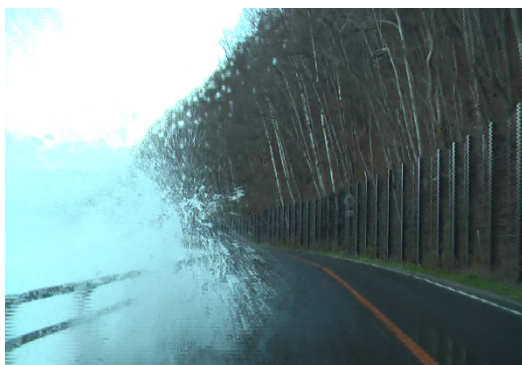
写真-8 KP45.4 付近  
岸壁に打ち付ける波が強く規模の大きな越波を確認できる。  
飛沫が走行車線に到達するケースもある。

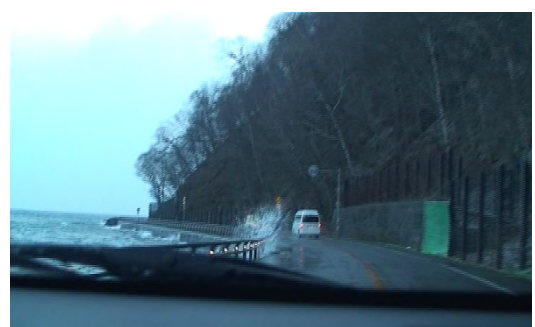
写真-9 KP46.0 付近  
岸壁に打ち付ける波が強く越波を確認できるが  
頻度はやや低い。

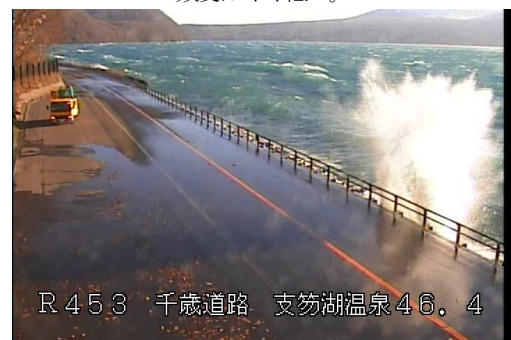
写真-10 KP46.4 付近  
岸壁に打ち付ける波が強く越波を確認できる。

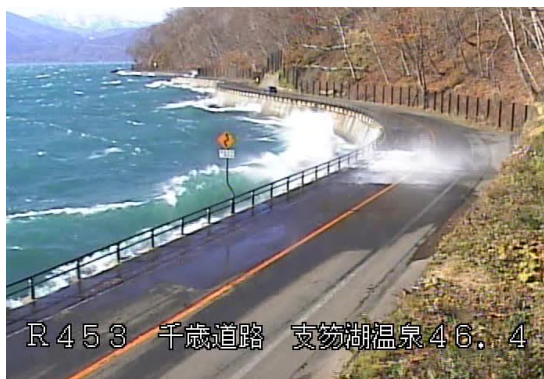
写真-11 CCTVによる越波状況の確認

また、波浪や風向・風速の実況は、「支笏湖テレメータ」（図-7）・「支笏湖畔アメダス」や「CCTV」（写真-11）により把握を行う。
