# 円滑な事務所間連携による通行止めの 実施を目指して —事務所共催による国道230号中山峠除雪出陣式など—

小樽開発建設部 倶知安開発事務所 道路工務課

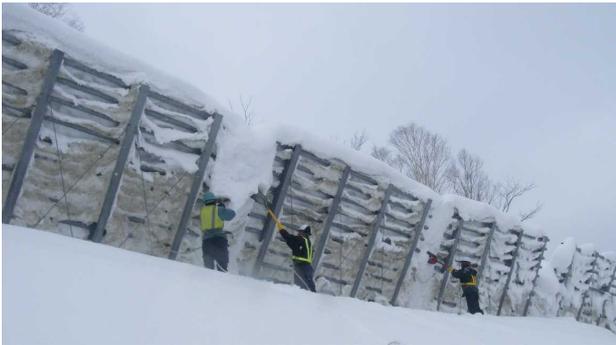
写真-1 雪崩予防柵設置状況

道に不慣れな外国人や北海道外から観光で訪れたドライバーも見られることから、冬期の路面管理には細心の注意を払う必要がある。また、豪雪地帯であるため雪崩予防柵の設置等の防災対策を進めている。（写真-1）

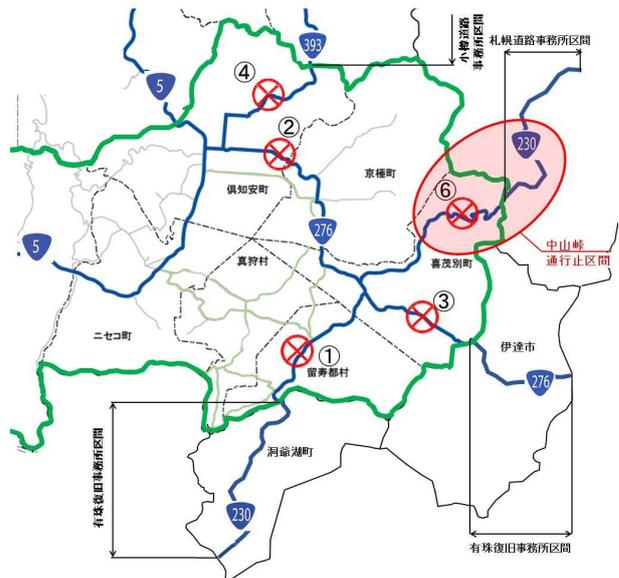
図-1 通行止め実施箇所図（黒松内新道除く）

平成28年2月29日から3月1日にかけて、北海道内は発達した低気圧の接近により暴風雪に見舞われた。猛吹雪による視程障害や吹き溜まりによる通行障害が発生したため、2月29日は4路線5箇所の通行止めを実施し（表-1）、そのうち3箇所は管轄を越境する通行止めとなった。

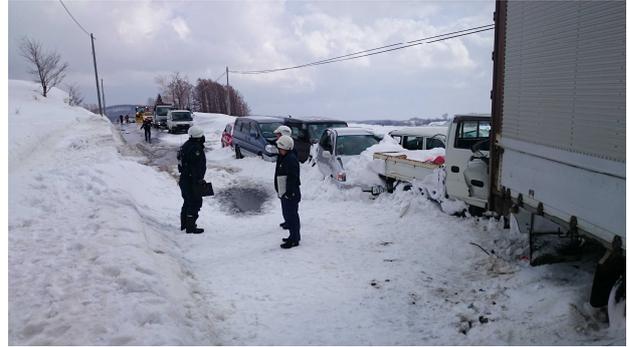
写真-2 R393 事故発生状況

一般国道 393 号では 2 月 29 日、交通事故をきっかけに、事故車両とスタック車両が合計 32 台発生する大規模なものとなった（写真-2）。荒天が月曜日の早朝ということから、通常よりも交通量が多かったと推測され、短時間に多くの被災車両を生んだ要因と考えられる。

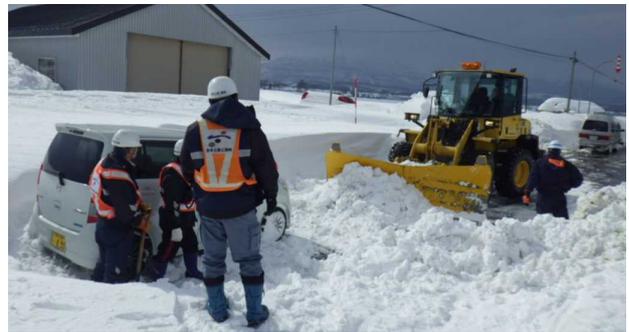
写真-3 R393 越境除雪作業状況

現地では、約 500m に渡って事故車両が道路を塞いでおり、俱知安側から被災状況の確認が不可能な状況であったため、隣接する小樽道路事務所に確認を要請した。管轄を越境して現地状況確認や除雪作業の支援（写真-3）を受けられたことが道路の安全確認や速やかな規制解放につながった。当事務所とは、普段より綿密な情報共有を図っていることからスムーズな対応につながったと考えられる。

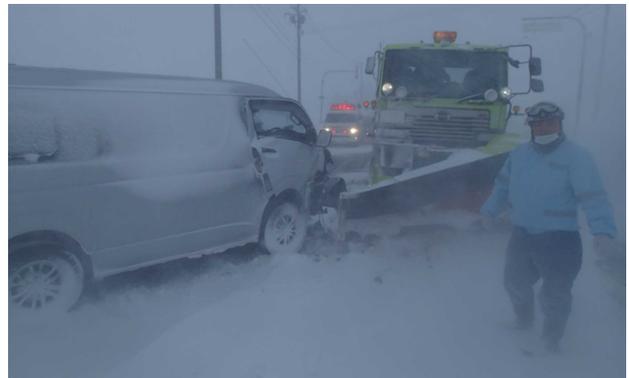
写真-4 R276 事故発生状況

一般国道 276 号の俱知安町八幡～京極町市街間では、急激に降雪量と風速が増したため猛烈な地吹雪による視界不良が発生し、一般車が走行車線をはみ出し、除雪車に衝突する事故（写真-4）が発生し、その後も路外逸脱

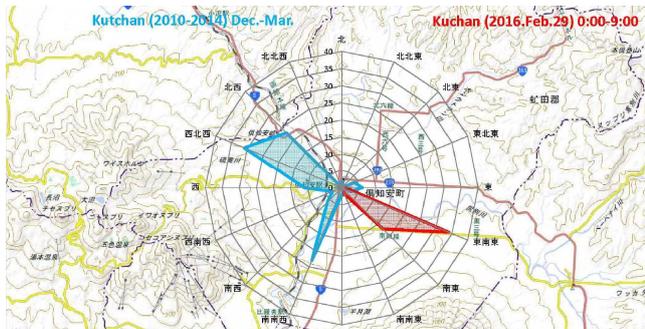
図-2 倶知安 TMにおける冬期の主風向

図-2は、倶知安テレメータ（以下、TM）における冬期間の風向を示したものである。青で示すのが2010年12月から2014年3月までの風向であるが、主に西北西からであるのに対し、赤で示される今回の被災時の風向は、平年の反対方向である東南東であった。また、図-3を見ると、事故やスタック車両が多く発生した午前7時から9時は瞬間最大風速と降水量換算値の増加が顕著であることがグラフからも認められ、猛烈な吹雪であったことが推測される。

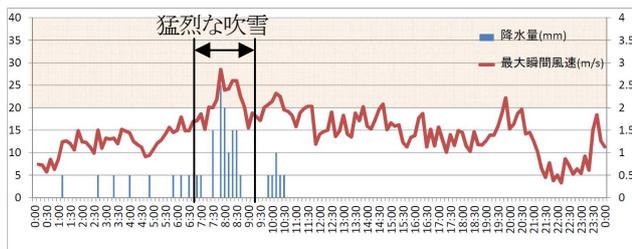
図-3 2月29日気象データ（倶知安 TM）

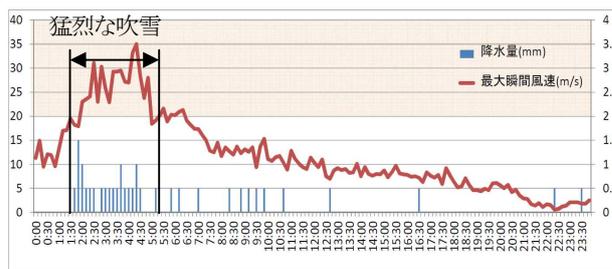
図-4 3月1日気象データ（倶知安 TM）

図-4に倶知安 TMにおける3月1日の気象データを示す。午前2時から5時にかけて最大瞬間風速30m以上を記録する暴風と降雪により、激しい地吹雪による視程障害が発生した。未明からの荒天であったことから道路利用者の活動時間前に通行止めを実施できたことにより、大動脈である中山峠を通行止めにしたにも関わらず、大

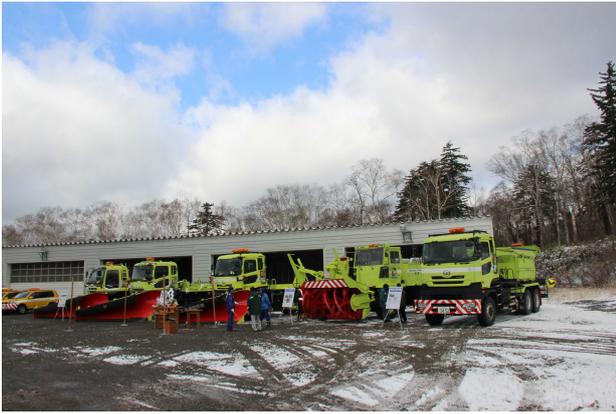
写真-5 除雪車両配置状況

除雪出陣式は、本格的な降雪期を目前にした平成 28 年 10 月 21 日に、峠頂上に位置する「中山峠除雪ステーション（倶知安開発事務所管理）」で行った。当日は、倶知安開発事務所所有の除雪車両を配置し（写真-5）、札幌・倶知安両事務所職員等 11 名及び除雪オペレーター等 18 名が参加のもと、倶知安開発事務所所長及び、札幌道路事務所副所長から除雪作業時における健康管理、作業管理及び安全管理等についての訓示、後志建設および中定建設の代表取締役による安全宣言を行った（写真-6）。今回は、北海道開発局で初めての試みであることから報道機関の関心も高く、テレビ局 1 社、新聞 2 社の取材があり、全道に広く紹介された。また、除雪工事受注者からは「緊急時の情報連絡等業者間連携が強化され
