# 郊外部での自転車用路面標示の 安全性に関する効果検証 —路面標示による交通挙動変化と意識に関する調査—

旭川開発建設部 道路計画課  
日本工営（株）札幌支店

上川地域は、自転車による観光振興が行われ、国内外からのサイクリング利用ニーズが高まっているが、国道郊外部の自動車走行速度の高さなど自転車利用環境の課題がある。本論文は、国道39号の上川層雲峡地域に矢羽根型路面標示を施工し、自転車と自動車の挙動の変化や道路利用者の実感を把握し自転車走行の安全性を検証するとともに、見やすさやコストを考慮した路面標示内容の検討結果について報告するものである。

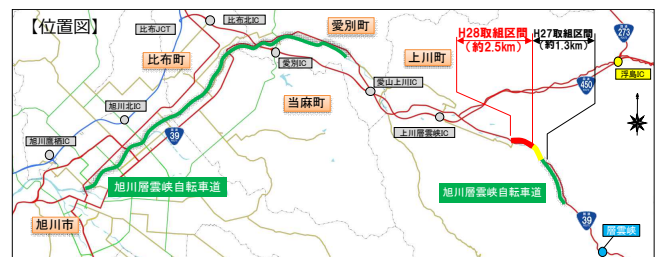
図-2 取組区間位置図

そこで、平成27年度に引き続き、国道39号の郊外部で歩行者が少ない区間のうち、断続して整備された旭川層雲峡自転車道に接続する2.5km区間(上川町日東～清川)を

対象に、路面標示によるサイクリング環境創出の取組・検証を行った(平成27年度は1.3km区間を施工)(図-2)。

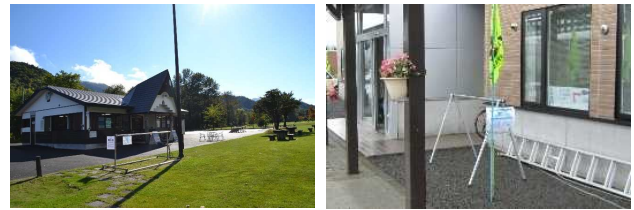
国道39号沿線の既存の複数施設に自転車関連設備を配置し、一般の自転車利用者による利用実態から、休憩施設のあり方を検討した(図-5)。設備等の配置内容は下記のとおりである(表-1)。

- 1)上川層雲峡面の既存休憩施設で自転車関連設備及び安全な自転車走行を促す情報発信を行った。
- 2)自転車関連設備として、サイクルラック・空気入れを配置した。

図-5 取組を行った立ち寄り施設と自転車用設備配置状況
