台風の影響により被災した高原大橋の仮復旧について —工期短縮を可能にした受発注者の協力体制—

旭川開発建設部 道路整備保全課

キーワード：災害復旧、仮橋、工期短縮

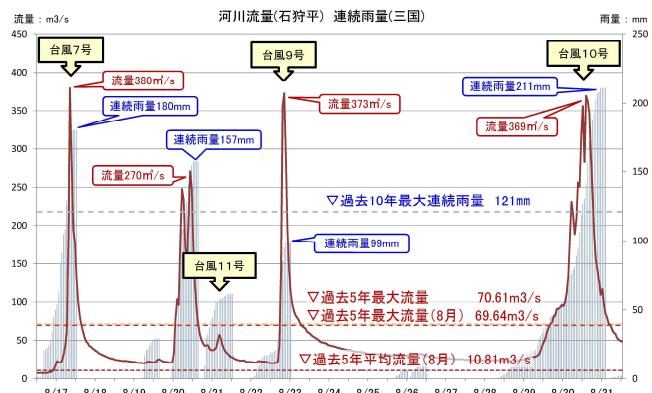
図2：連続雨量と河川流量

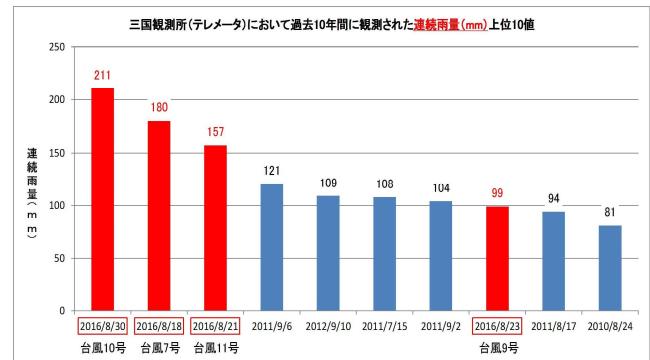
図3：過去10年の連続雨量ランキング

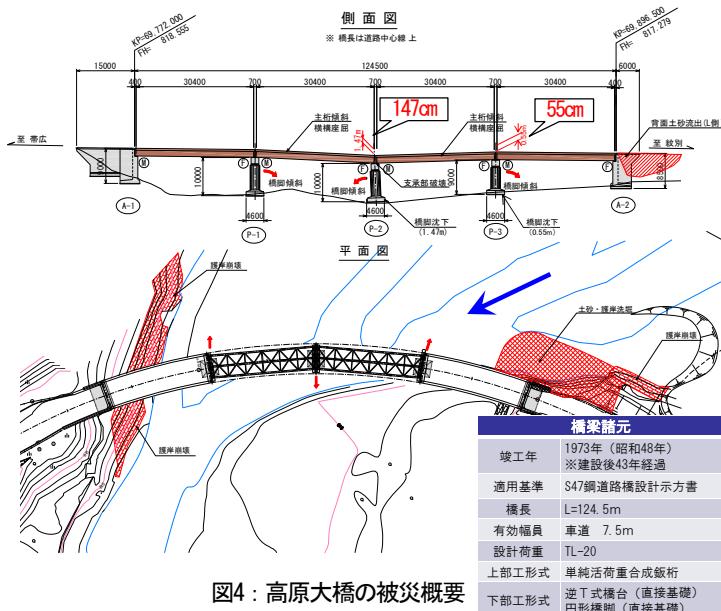
高原大橋は、8月17日～31日までの4つの台風により3度被災した。最初は、8月17日～21日の台風7号および11号でA2橋台護岸の洗掘、法面崩壊を受けて通行

止めとなつた。次に8月23日の台風9号により、A2橋台護岸の洗掘と法面崩壊は拡大し、加えてP2橋脚が最大147cm沈下した。その後、8月30日の台風10号によりP3橋脚が55cm沈下して3回目の被災となつた。

図4：高原大橋の被災概要

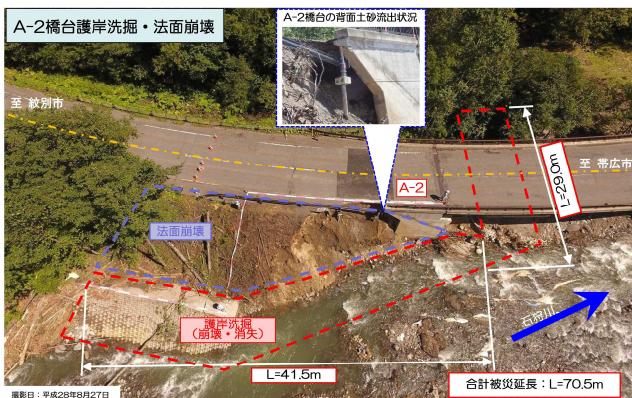
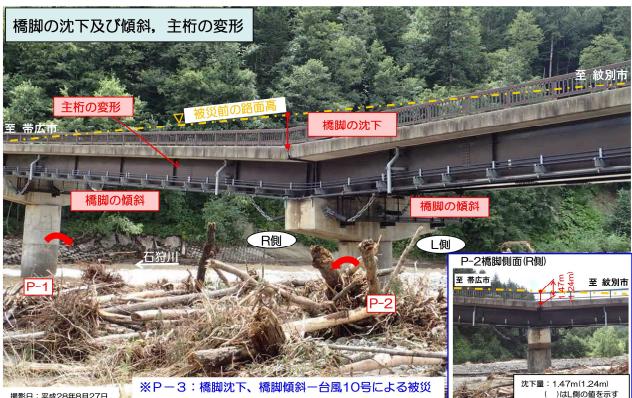
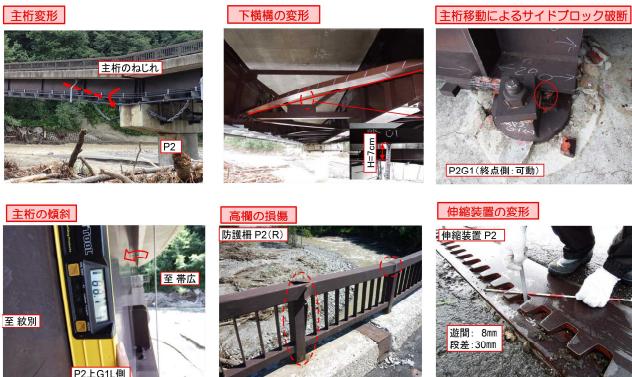
写真1：被災状況

本橋は、被災による路面沈下と橋脚の傾斜のため、活荷重載荷の安全性が担保されない状況、すなわち車両を通行させられない状況であった。

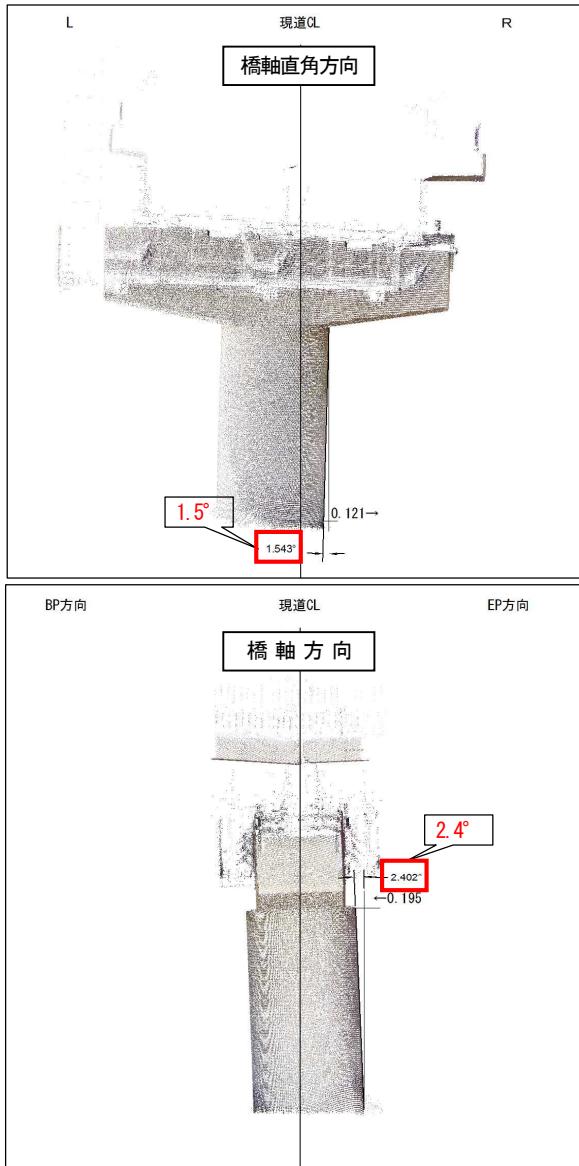
レーザーを照射して、対象物の形状を把握する技術である。これにより、橋脚の傾斜を把握し、P2橋脚がR側へ 1.5° 、起点側に 2.4° 傾いていることを把握した。

図6：3Dレーザースキャナーでの計測事例（P2橋脚）

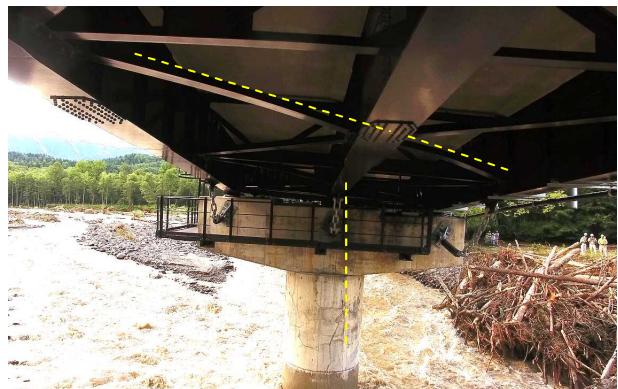
写真2：UAVからの写真(上・下部工のゆがみ・傾きを確認)

これらの情報から、曲線橋の支点付近で主桁がねじれている状況、橋脚が支持層ごと洗掘されて傾斜している状況から、既設橋にこれ以上の活荷重を載荷することができないと判断した。よって仮復旧は、既設橋を使った早期復旧は困難であるため、仮橋による復旧を被災翌日に決定した。

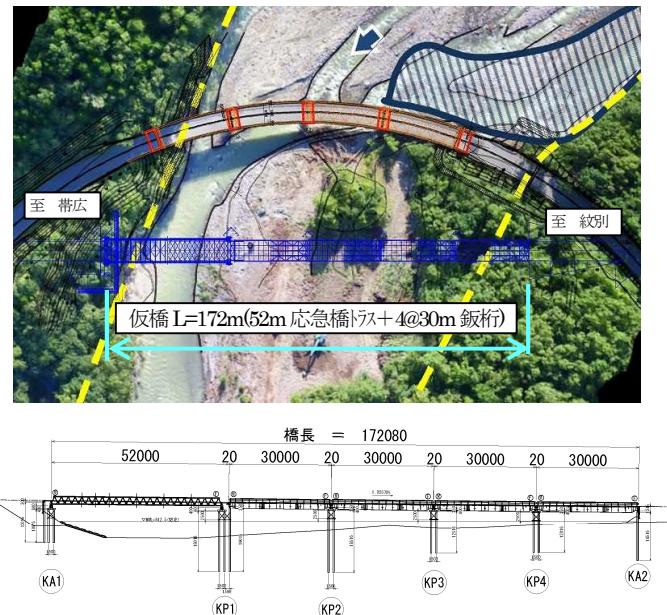
図7：決定した仮復旧案（下流側への仮橋）

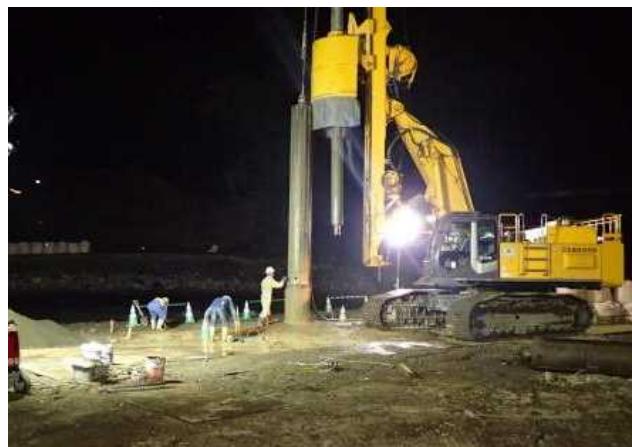
現場への乗り込みを迅速に行なうために、早急な人材確保が必要となったが、仮橋の杭は、河床に2~3m堆積する大きな玉石に対してプレボーリングを行うため、特殊で数の少ない機械とオペレーターを昼夜交代できる人数分確保することが課題であった。このような課題に対して以下の対策を実施した。

写真3：夜間の削孔作業

特殊で数の少ないプレボーリングの削孔機は、施工会社、発注者ともに他の複数の現場との交渉を行い、期間を限定して優先的に使用させてもうらうこと何度も繰り返し、常時2~3基の機械を確保し、効率的な施工を行った。

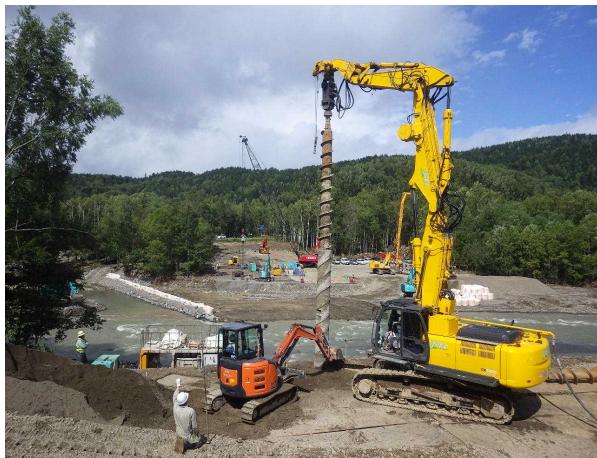
写真4:A1側(帯広側)の削孔機

プレボーリングの削孔機は、施工速度が速いもの、作業半径を取れるものなど機械により異なる性質を持っている。A1 側は法面上での施工となるため作業半径の大きい機械が最適であったが、通行止めの影響で施工速度の速い機械が必要となり、法面上に作業ヤードを設けて作業半径を小さくして施工速度を早めた。また P1 橋脚は、トラス橋と钣桁橋の掛け違い部のため、他の橋脚に比べて杭本数が多く施工に時間を要する予定であったが、施工ヤードが流出してスタートが遅れたため、機械工程を日々やりくりして P1 橋脚を中心にして積極的に機械を移動することで工期短縮に努めた。

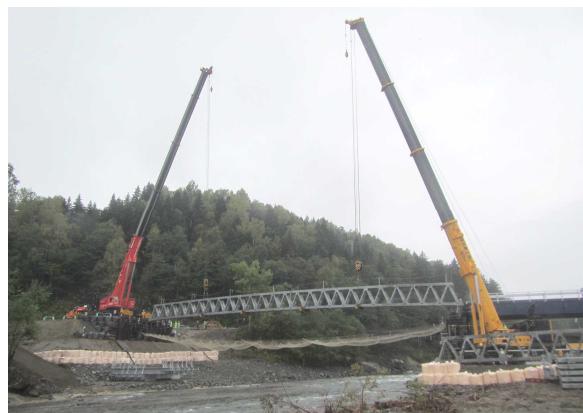
写真5: 桁架設状況（上：トラス橋、下：鮫桁部）

トラス橋は、北海道開発局保有の応急復旧橋であり、パーツの組合せにより支間調整が可能で、本橋では最大支間長である 50m としたが、46m 以上からは送り出し架設が必要となる。しかし、起点側は空間的制約、終点側は機械が錯綜して架設ヤードが設けられず送り出し架設は困難であった。またクレーン架設では 600t 級のクレーンでも能力不足で、ベンツ設置も河川により困難であった。

これらを踏まえて架設方法を検討した結果、550t+400t トラッククレーンによる相吊りが最も早い架設方法として採用された。相吊りは、オペレーター相互のバランスが必要な高度な技術であるため、東奔西走してベテランオペレーターを確保した。

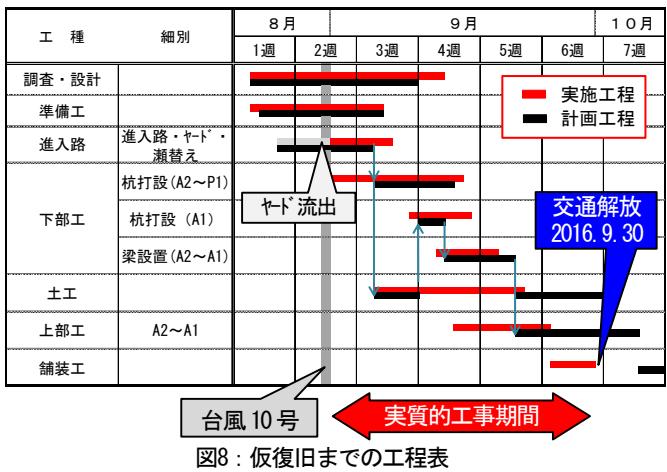
図8：仮復旧までの工程表

当初計画で1.5ヶ月必要な仮復旧工程を、ヤード流出で1週間程度の手戻りが発生した中で、以下の取組みを実施することで実質1ヶ月の施工に短縮した結果、9月中に交通解放することが出来た。

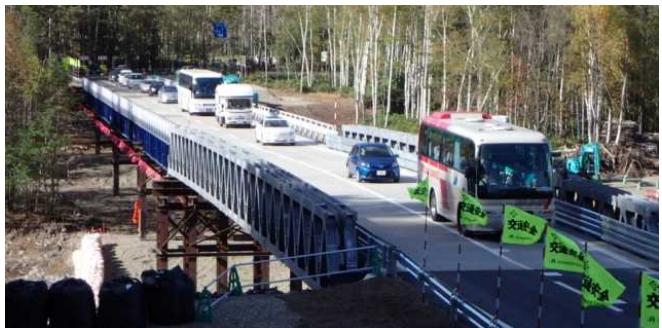
写真7：開通した仮橋

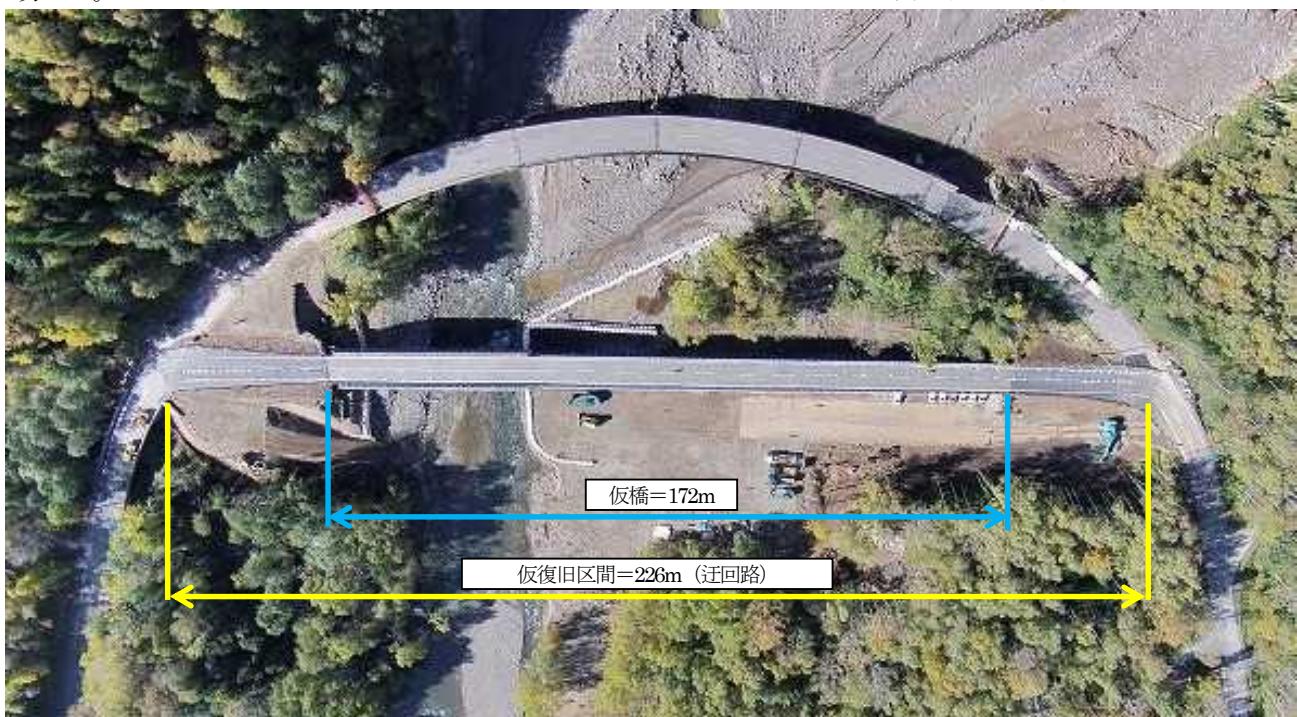
写真8：完成した迂回路
