千呂露橋の被災から応急復旧橋の設置について

－（地域住民の安心確保に向けて）－

室蘭開発建設部 日高道路事務所 ○菊地 智宏
室蘭開発建設部 道路整備保全課 藤野戸宏樹
室蘭開発建設部 道路整備保全課 長谷川健一

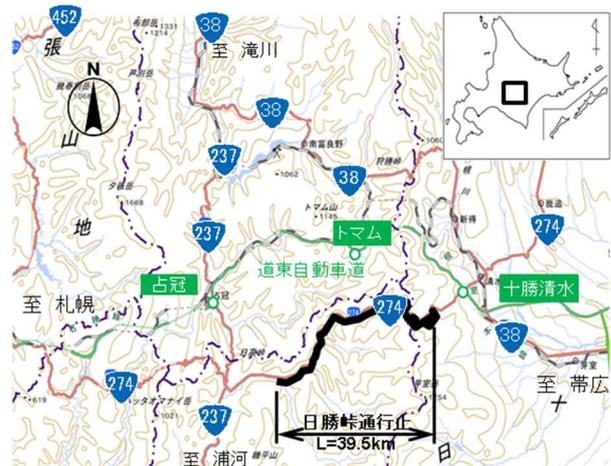
図-1 通行止め区間

日勝峠は、パトロール等により危険が予想される際、事前通行規制を行う特殊通行規制区間(L=33.3km)に指定されており、警報発令前となる8月30日11時15分から日高町千栄大颯橋～清水町石山間L=33.3kmの通行止めを行っていたが、河川水位がさらに上昇を続け、通信ケーブル・電力線の切断、路肩の決壊が発生したため、22時18分から通行止め区間を日高町千栄～清水町石山間間L=45.3kmに延伸した。その後、日高町千栄地区に停電が発生し、集落の被害状況把握が難しくなってきた。19時50分には、千呂露橋橋桁に流木が衝突を始め、22時6分頃にKP132付近の擁壁が倒壊。

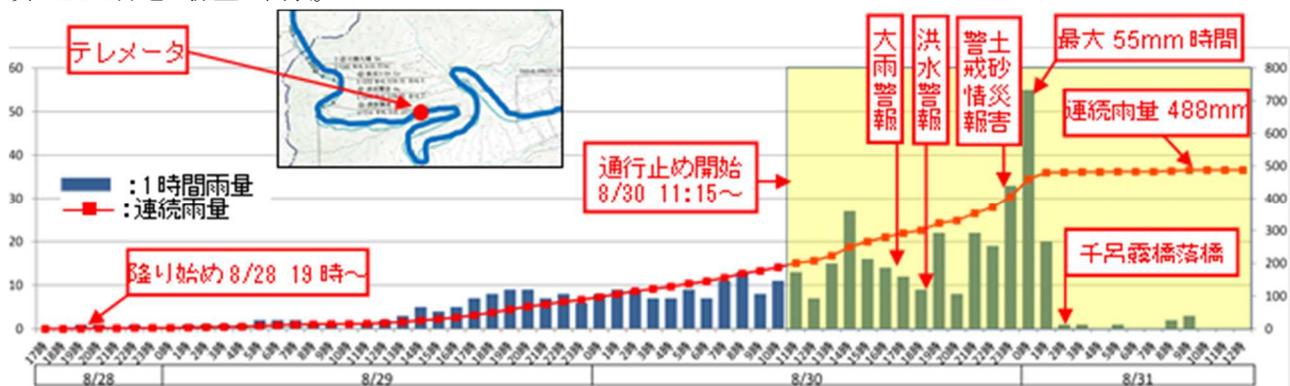
図-2 日勝峠テレメータでの降雨量

国道274号日勝峠は、道央と道東を結ぶ人流・物流の要衝であり、両圏域の産業、生活、観光、文化などの社会活動や、地域経済活動を支える重要な路線である。この日勝峠では、8月30日から31日の未明にかけて、局地的かつ猛烈な豪雨が図-2のように発生し、降り始めからの雨量が開発局の日勝峠テレメータで観測史上最大となる488mmに達した。

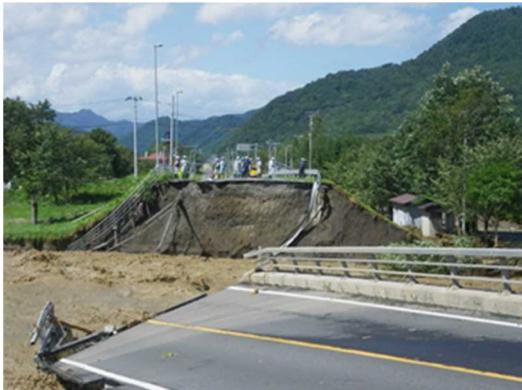
写真-1 千呂露橋の被災状況 (A1側より)

千呂露橋の損傷状況は、上流から流れてきた流木がP1橋脚に堆積し河道を閉塞、橋梁上流部近傍の水衝部が破堤し橋台背面の道路盛土とともに広範囲で土砂が流出。橋台基礎部の支持層(砂礫層)が洗堀され橋台が転倒。第1径間が下流側にねじれるように落橋し、その動きに橋脚が引きずられ回転、2径間目も変状(回転)した。橋梁の概要を以下に示す。(写真-1, 2, 3, 4, 図-3)

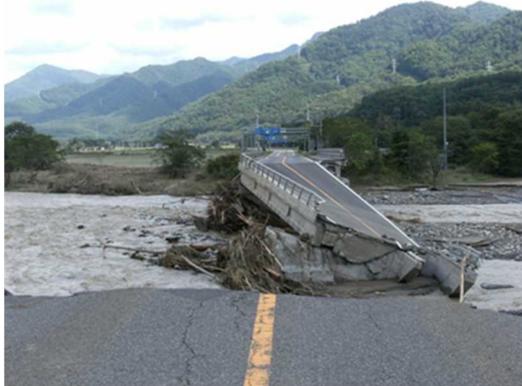
写真-2 千呂露橋の被災状況 (P1側より)

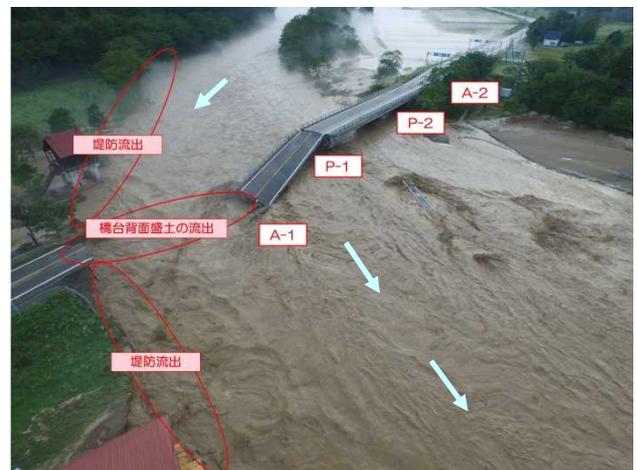
写真-4 千呂露橋損傷状況

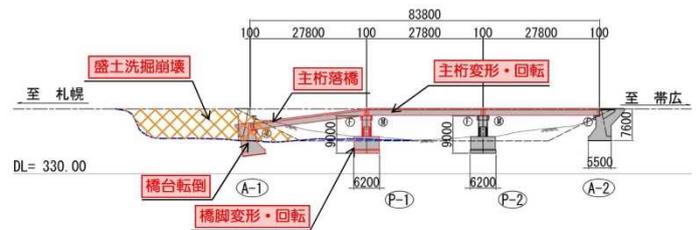
図-3 千呂露橋被災イメージ図

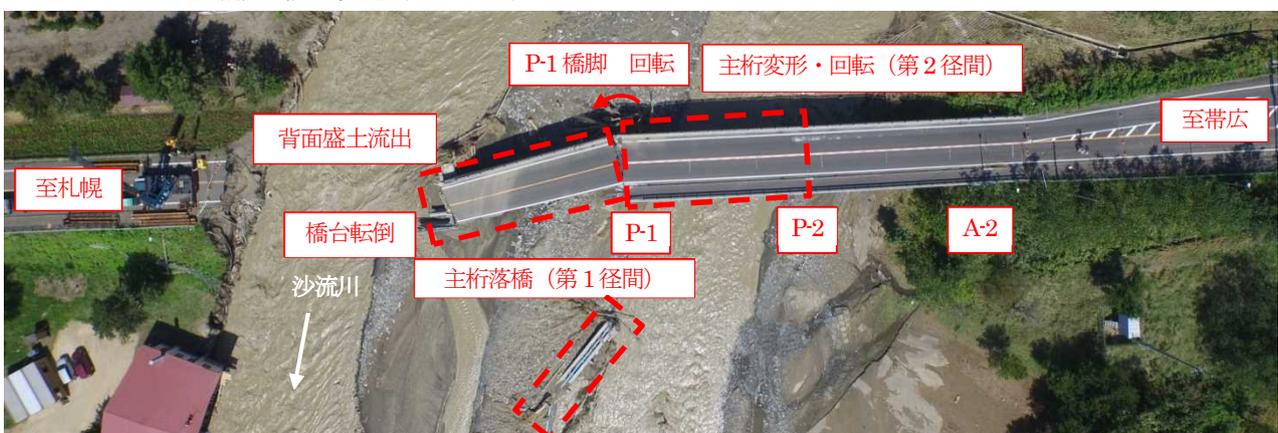
写真-3 千呂露橋損傷状況

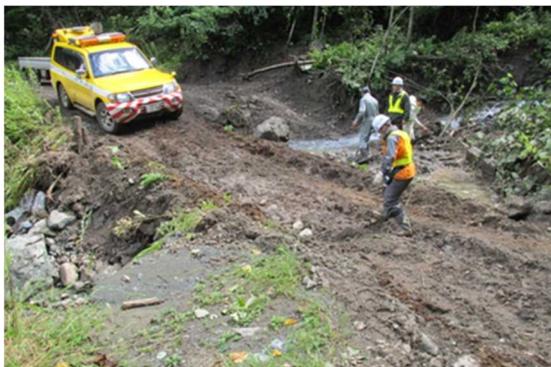
国道を迂回する林道は図-4のように2ルートあり、避難した地域住民は、その後も自宅管理や生活用品を取りに林道を利用していたが、未舗装かつ車両すれ違い困難な悪路の通行を余儀なくされていた。このうちの1ルート（通称青林道、写真-5）は、路面状況が非常に悪く数日で使用を断念した。残る林道は移動時間が国道に比べ5倍となる約50分を要し、降雨時は通行止めの場合もあり、千呂露橋の早期復旧が強く求められていた。

写真-5 青林道の状況

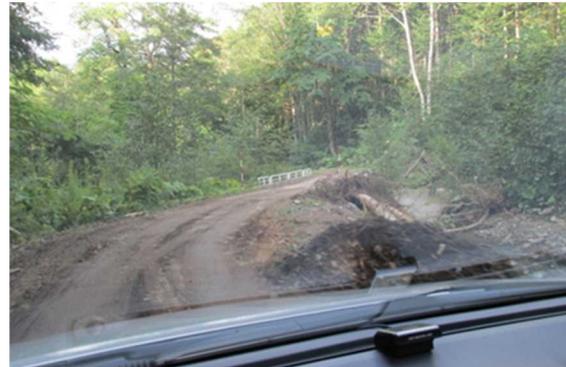
写真-6 赤林道の状況

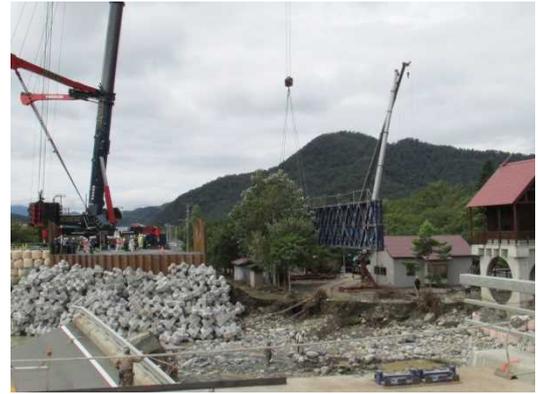
写真-8 復旧作業用仮橋架設状況

このような工夫を行い、困難な条件のなか被災の翌日から24時間体制で作業を行ったことで、69mの復旧作業用仮橋を一度に架設し、13日間で供用ができた。

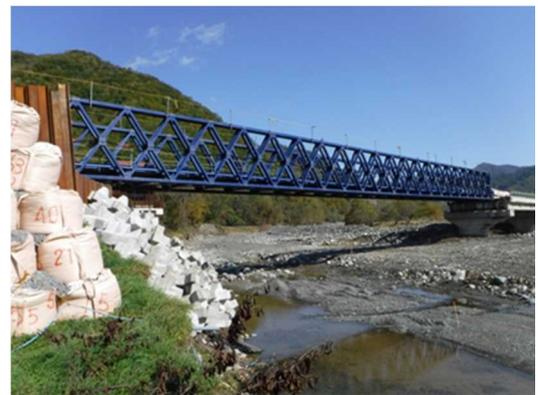
写真-9 復旧作業用仮橋完成状況

復旧作業用仮橋が完成したことで、日勝峠の復旧に向けた道路啓開や現地調査の作業効率を飛躍的に高めたほか、水道等を添架することによりライフラインの復旧進み、地域住民の安心確保に大きく貢献することが出来た。地域住民から喜びの声も聞かれ多くのメディアにより報道がなされ、道路の重要性を改めて認識した。

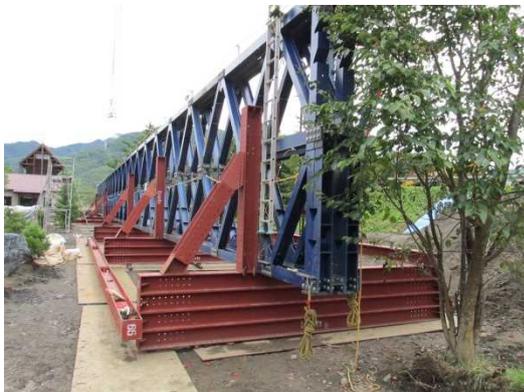
復旧作業用仮橋の地組ヤードは広い空間が必要であったが、近傍は家屋や地域施設が立地しており、広い空間としては写真-7のように千栄神社横の限られた空間しかなく、上流側と下流側のトラスを2基同時組立てられないため、短期での組立方の検討が必要となった。

写真-7 復旧作業用仮橋地組状況

- 1) 69mのトラスを組み上げるのに3分割 (23m) に分け、同時に組む。
- 2) 写真-7のようにトラスを立ち上げ、連結させる。
(水平面を減らし段取り時間を短縮)
- 3) 下流側トラスを先行に架設し、残りのトラスをヤードで組み立てる。
