# 石狩川水系空知川における決壊箇所の 災害復旧工事について

## —緊急復旧工事及び本堤復旧の工事報告—

札幌開発建設部 河川工事課 ○大島 圭佑  
富士原 真司  
平塚 修二

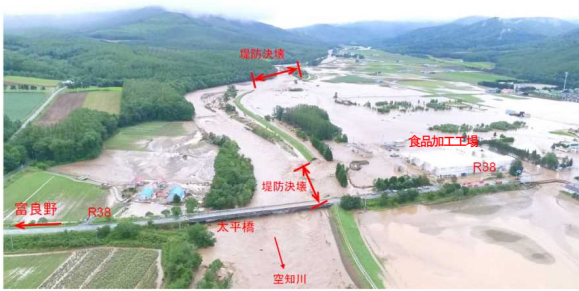
写真-1 決壊状況 (8月31日6時)

流下した氾濫流は、国道38号箇所で滞留し、市街地方向と空知川方向へと分かれ、市街地方向へと流れた氾濫流は約130haの範囲にわたって、住宅189戸や食品加工工場を浸水させた。(写真-1)

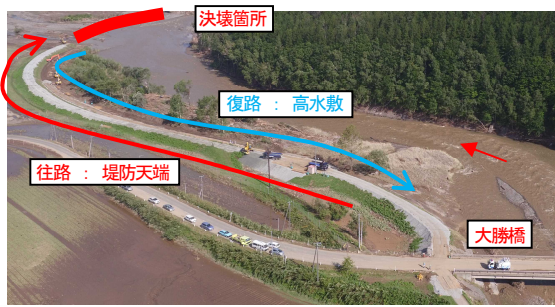
写真-2 仮設道路造成状況 (9月2日8時)

決壊箇所へのアクセスが上流 (大勝橋) の堤防天端のみであったため、緊急復旧工事の作業効率を上げるために、高水敷に敷鉄板を設置し、往復の車両がループ可能な仮設道路とした。(写真-2)

仮設道路に用いる砂利は、地元の砂利プラントに24時間体制での対応を依頼し、資材を確保した。

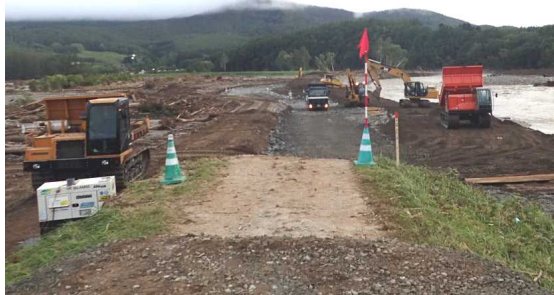
写真-3 築堤盛土状況 (9月3日7時)

2日午前5時より、緊急復旧箇所の基礎地盤の整地が完了した箇所から決壊前の堤防断面の確保を目的として、築堤盛土を開始した。(写真-3)

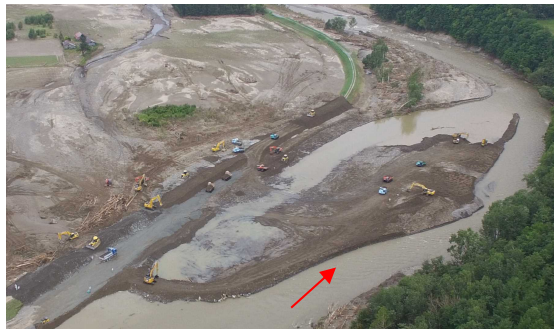
写真-4 中州掘削状況 (9月4日8時)

また、築堤盛土に用いる土砂が不足していたため、上流決壊箇所前面の中州に堆積した土砂を築堤盛土材として使用することで、土砂不足を解消することができた。(写真-4)

引き続き築堤盛土を行い、午後8時に築堤盛土が完了した。中州の土砂を活用することで土砂の運搬にかかる時間を短縮でき、工期を短縮することができた。

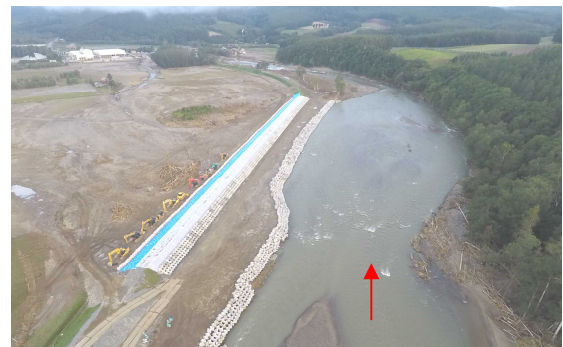
写真-5 上流決壊箇所 緊急復旧工事完了 (9月12日8時)

河岸保護のための根固めブロック設置作業は引き続き行い、10日に完了した。(写真-5)

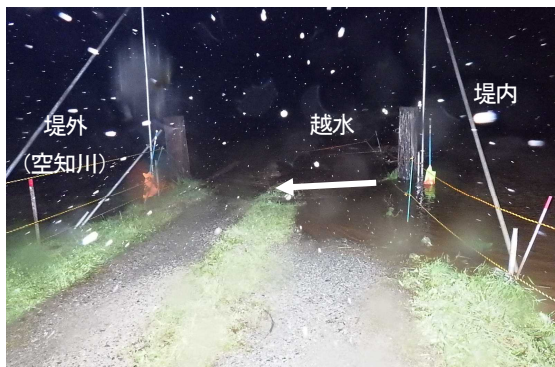
写真-5 越水状況 (8月31日2時49分)  
(増山建設 才田氏 提供)

また、写真-5のように31日2時49分、太平橋上流で堤内側から堤外側への越水を確認している。

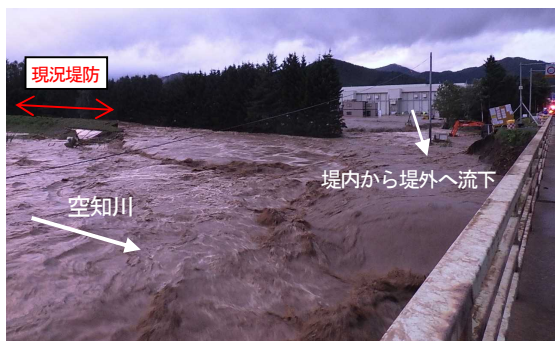
写真-6 決壊直後 (8月31日4時41分)  
(増山建設 才田氏 提供)

下流決壊箇所も上流決壊箇所と同様に、決壊直後から緊急復旧工事に着手したが、氾濫流が堤内側から堤外側(河道)へと流下していたため(写真-6)、決壊箇所に近づくことができず、土のうの作成や法面に設置する根固めの運搬といった資機材の準備を行った。

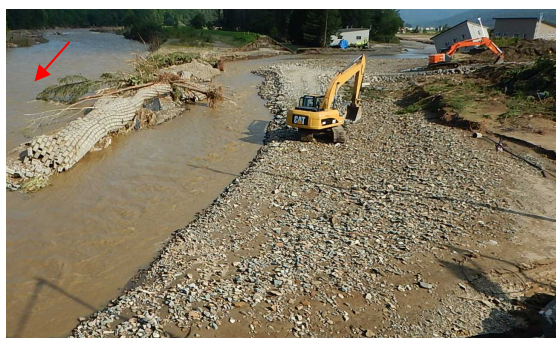
写真-7 基礎地盤整地状況 (9月1日15時)

上流から流入する氾濫流が弱まった後、午前8時より敷砂利による仮設道路の造成及び堤防復旧箇所の基礎地盤の整地を開始した。(写真-7)

下流決壊箇所は、水位低下後は堤内地からのアクセスが可能であったため、午後6時には基礎地盤の整地が完了した箇所から築堤盛土に着手することができた。

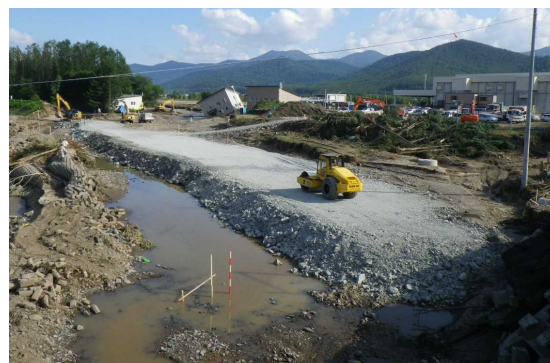
写真-8 築堤盛土状況 (9月2日16時)

引き続き24時間体制で整地と築堤盛土の実施・施工を行った。

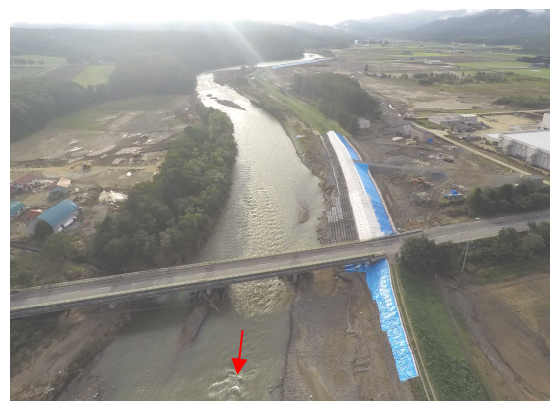
写真-9 下流決壊箇所 緊急復旧工事完了 (9月12日8時)

午前4時にシート張りとは大型土のう設置が完了し、午前8時に工事完了したことを報道発表し、南富良野町長に緊急復旧工事の完成を確認いただき、上流決壊箇所と合わせて緊急復旧工事の完成とした。

また、河岸保護のための根固めブロック設置作業も同日完了した。(写真-9)
