旧石狩川頭首工の排砂門及び固定堰の撤去工事について

札幌開発建設部 札幌北農業事務所 工事課

平成25年11月から石狩川頭首工が供用を開始したことに伴い、平成26年度から旧石狩川頭首工の撤去工事を実施している。本報では、旧石狩川頭首工の排砂門及び固定堰の撤去計画並びに撤去工事について報告する。

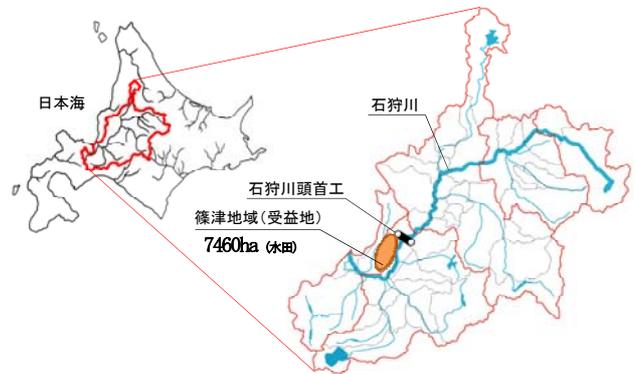
図-1 石狩川頭首工位置図

旧頭首工は、篠津地域泥炭地開発事業により、昭和33年から38年にかけて建設されたコンクリート固定堰であり、堤長155m、堤高2.37m、計画最大取水量28.37m³/s、排砂門2門を有している。旧頭首工（図-1、写真-1に示す）は、石狩川頭首工（以下新頭首工とする）の供用開始（H25年11月）に伴い、頭首工としての役目を終え、平成26年度からの4ヶ年で撤去する計画である。
