橋脚フーチング下面洗掘対策工の施工事例

— 一般国道231号 石狩河口橋 —

石狩川下流に位置する国道231号石狩河口橋において、平成27年度及び平成28年度に洗掘対策を実施した。本稿は、橋脚フーチング下面の洗掘対策工について、調査設計・仮設・施工について事例報告するものである。

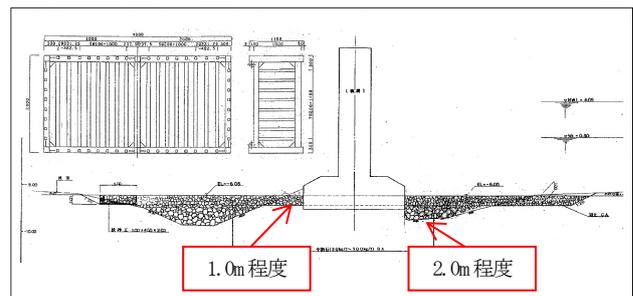
図-3 H5～6年捨石工 断面図

昭和56年8月の大洪水(今年度の大雨に匹敵)を契機に本橋周辺の河床洗掘調査を開始。平成5～6年度の2ヶ年で捨石根固め工を実施(図-3)以後、河床の洗掘調査を継続してきたが、平成26年度にこれ以上の洗掘が地震時耐力を下回る恐れがある状況まで至ったことから、平成27年度にP5橋脚、平成28年度にP6橋脚の洗掘対策工を行った。

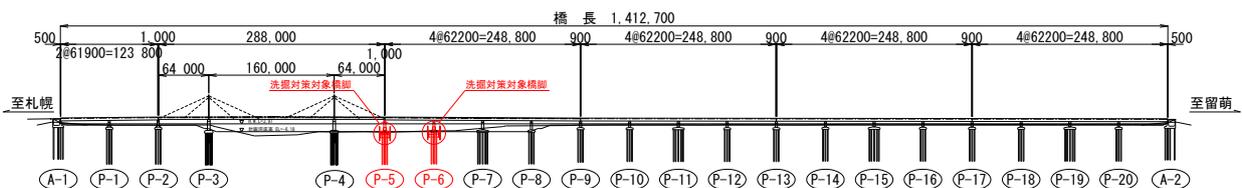
図-2 石狩河口橋 側面図

上部工形式

- ・ A1～P2：2径間連続鋼溶接合成I桁橋
- ・ P2～P5：3径間連続鋼補剛箱桁斜張橋
- ・ P5～A2：4径間連続鋼溶接合成I桁橋 (4連)

下部工形式

- ・ 橋台：門型ラーメン橋台 (杭基礎)
- ・ 橋脚：門型ラーメン橋脚 (杭基礎)

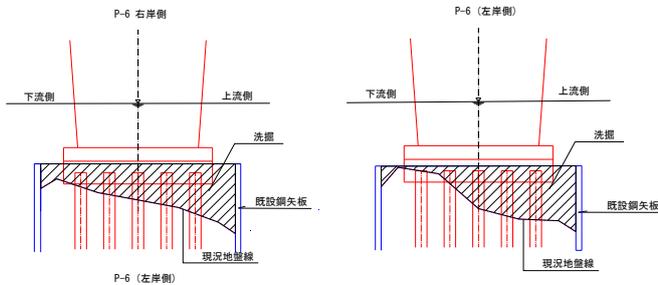
図-4 P6橋脚 設計洗掘深

河床には過年度の捨石工が敷設されていた。今回洗掘されていたP5,P6橋脚部周囲はフーチングを囲う鋼矢板を根固め工で使用していたが、その付近の流速変動により土砂の吸い出し現象が発生したものと考察される。

P6橋脚最大洗掘深=3.40m（フーチング下面より）

上記をもとに現況を踏まえた耐力照査を実施した結果、P6橋脚についてこれ以上の洗掘進行は地震時耐力を下回る恐れがあり、P5橋脚についても同じ傾向が見られた。本橋の洗掘対策工の実施は不可欠と判断し、洗掘対策を実施することとした。

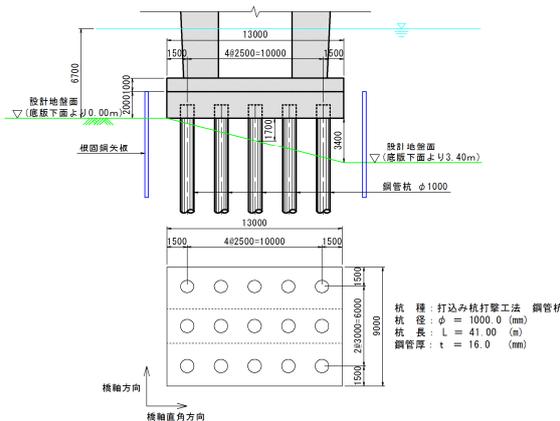
図-5 P6橋脚計算モデル

設計水平震度 $k_h = 0.26$ (レベル1)

P6橋脚		項目	単位	作用	許容	判定
橋軸方向	杭頭変位	$\delta f, \delta a$	mm	5.24	15.00	OK
	杭の鉛直反力	$P_{nmax,Ra}$	kN	2240.73	3087.00	OK
		$P_{nmax,Pa}$	kN	505.93	-1571.00	OK
	杭体応力度	σ_c, σ_{ca}	N/mm ²	-100.94	-210.00	OK
		σ_t, σ_{ta}	N/mm ²	41.64	210.00	OK
τ, τ_a		N/mm ²	9.649	120.00	OK	
直角方向	杭頭変位	$\delta f, \delta a$	mm	6.95	15.00	OK
	杭の鉛直反力	$P_{nmax,Ra}$	kN	2967.52	3089.00	OK
		$P_{nmax,Pa}$	kN	-220.86	-1532.00	OK
	杭体応力度	σ_c, σ_{ca}	N/mm ²	-140.65	-210.00	OK
		σ_t, σ_{ta}	N/mm ²	55.40	210.00	OK
	τ, τ_a	N/mm ²	14.058	120.00	OK

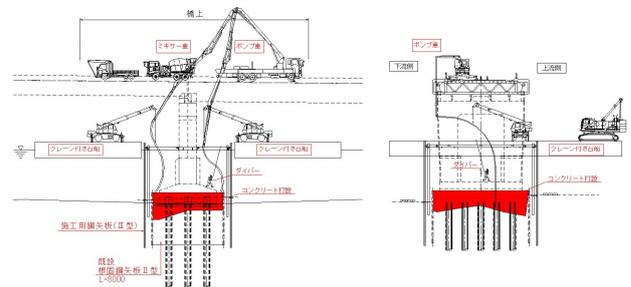
図-6 コンクリート打設(要領図)

洗掘対策工は、一般的に洗掘された河床(土砂)を埋め戻すのが経済的だが、水中かつ既設鋼矢板に囲まれた狭隘部における埋戻し作業は再洗掘防止の対策とはならない。したがって、本橋の洗掘対策工としては再洗掘防止として水中施工が可能なコンクリートの打設による充填を採用した。なお、図にあるとおりコンクリートポンプ車のみではホース先端(打設口)を操作出来ないため、クレーン付台船を用いて打設する施工方法とした。

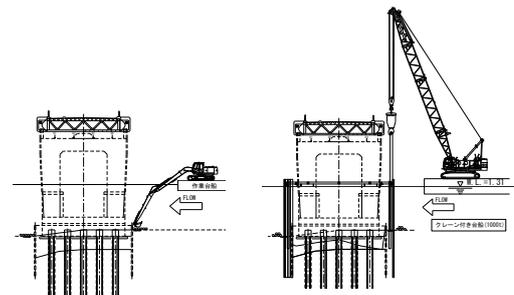
図-7 捨石除去(施工要領図)

本工事の仮締切工は橋脚周辺に捨石工が実施されていることから、①捨石を破碎しながら鋼矢板を打ち込む案(硬質岩盤クリア工法) ②捨石を除去したのちに鋼矢板を打ち込む案(ロングアームバックホウ+圧入工法)について検討した。その結果、鋼矢板打ち込み所要日数が①案0.5枚/日(18mの場合) ②案2.0枚/日(18mの場合)であり、①案では限られた施工期間内での施工実施が困難であること、過年度成果より捨石工の施工深さが1.0~2.0mと浅いことから今回は②案のロングアームバックホウ+圧入工法を採用した。(鋼矢板枚数(Ⅲ型): P5橋脚156枚、P6橋脚176枚)

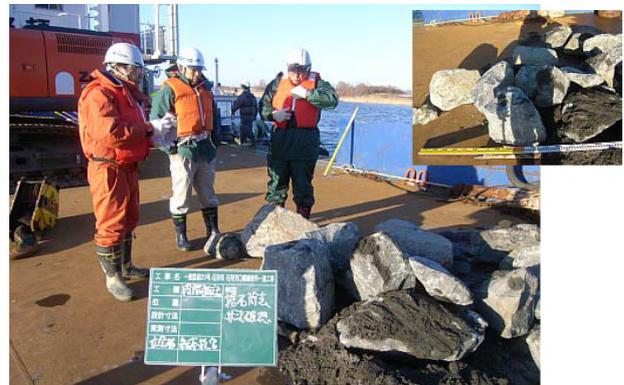
捨石設置状況が当初の想定とは異なり、ロングアームバックホウでの除去が困難であった。（計画：想定深さ1.0～2.0m、捨石大きさ30cm程度、実施工：深さ3m以上、捨石大きさ70cm以上）

ロングアームバックホウによる掘削作業が出来る限り捨石を除去した上で鋼矢板打設が可能か検討したが、残存捨石層に、パイプロハンマによる矢板打設は困難と判断された。

写真-2 既設捨石(70cm相当)

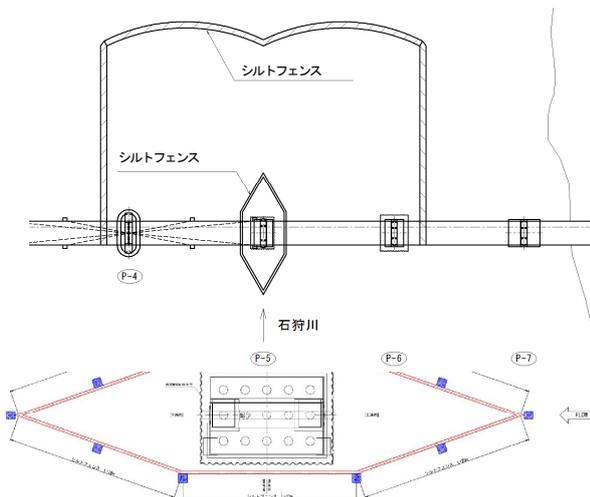
図-8 仮締切工平面図(二重囲い)

仮締切の目的及び現場条件について受注者と再検討した。仮締切はコンクリート打設時に洗掘部周辺を静水化し、安全な施工・品質確保・河川汚濁防止対策を目的としている。同条件を満たす工法であれば他工法でも採択可能である。施工時の現場条件を見直した結果、河川は結氷しており流速が低下していることが想定された。実測の結果、設計時の流速より緩やかであることを確認。

鋼矢板設計時の流速： $v=1.50\text{m/s}$

現場実測値の流速： $v=0.30\text{m/s}$

図-8のとおりシルトフェンスを二重囲いする仮設工を施工することで現況流速下 ($v=0.3\text{m/s}$) での水中不分離コンクリートの打設は可能であると判断された。

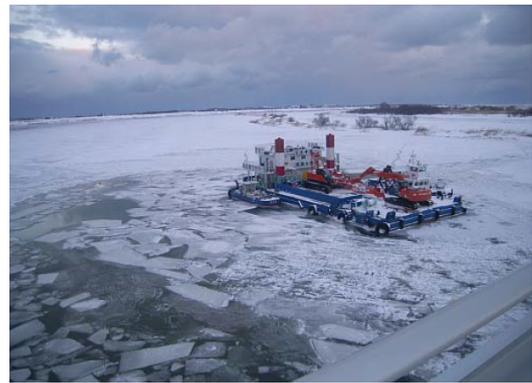
写真-3 工事河川内結氷状況

平成27年度は、シルトフェンス二重囲いで2月中旬に施工を行った。課題として結氷したことでクレーン付台船の搬出が困難を極めた。平成28年度においては、結氷前より流速調査を実施し、12月下旬に施工完了。結氷前にクレーン付台船を搬出させることが出来た。
