# 施工時にシラン系表面含浸材の含浸深さを非破壊で管理する方法の開発に向けての基礎実験

国立研究開発法人土木研究所 寒地土木研究所 耐寒材料チーム ○遠藤 裕丈  
国立研究開発法人土木研究所 寒地土木研究所 耐寒材料チーム 安中新太郎

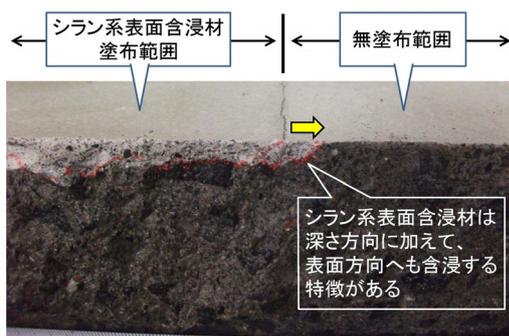
写真-1 シラン含浸状況の一例（割裂面に水を噴霧）

写真-1に示すように、シランは深さ方向に加えてコンクリート表面に沿った方向（以下、表面方向と記す）へ

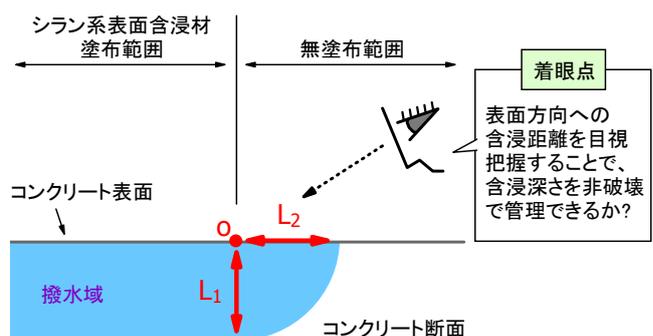
図-1 本研究のねらい

も含浸する特徴がある。このことに着目し、著者らは図-1に示すように、コンクリート表面の一部に無塗布範囲を設け、表面方向への含浸距離を外観目視で把握することにより、部材への含浸状況や含浸深さを、工事期間中に非破壊で簡易に管理・把握できる技術の開発に取り組んでいる<sup>3)</sup>。

その一環として、図-1の概念の妥当性を現場で検証するため、実際の工事で使用されたコンクリートを用いた基礎実験を行った。

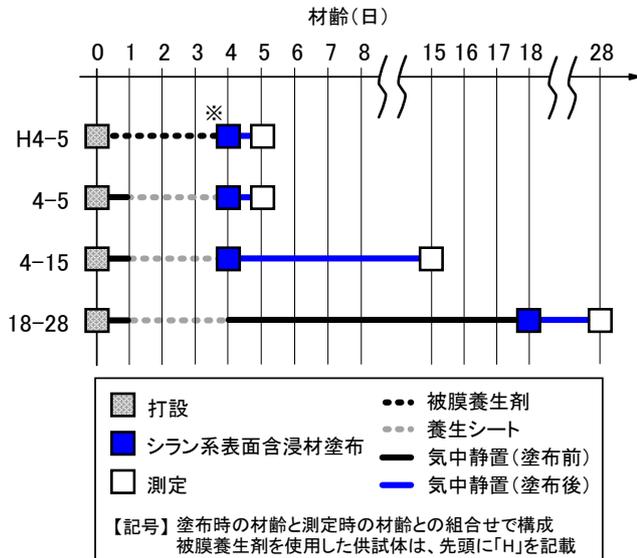
※ 被膜養生剤はシラン系表面含浸材塗布前に除去

図-3 作業工程

打設、養生、シランの塗布は工事現場ヤード内で行った。供試体の寸法は100mm×100mm×400mmとした。種々の作業工程の下で図-1の概念の妥当性を調べるため、作業工程は図-3のように4パターンを設定した。

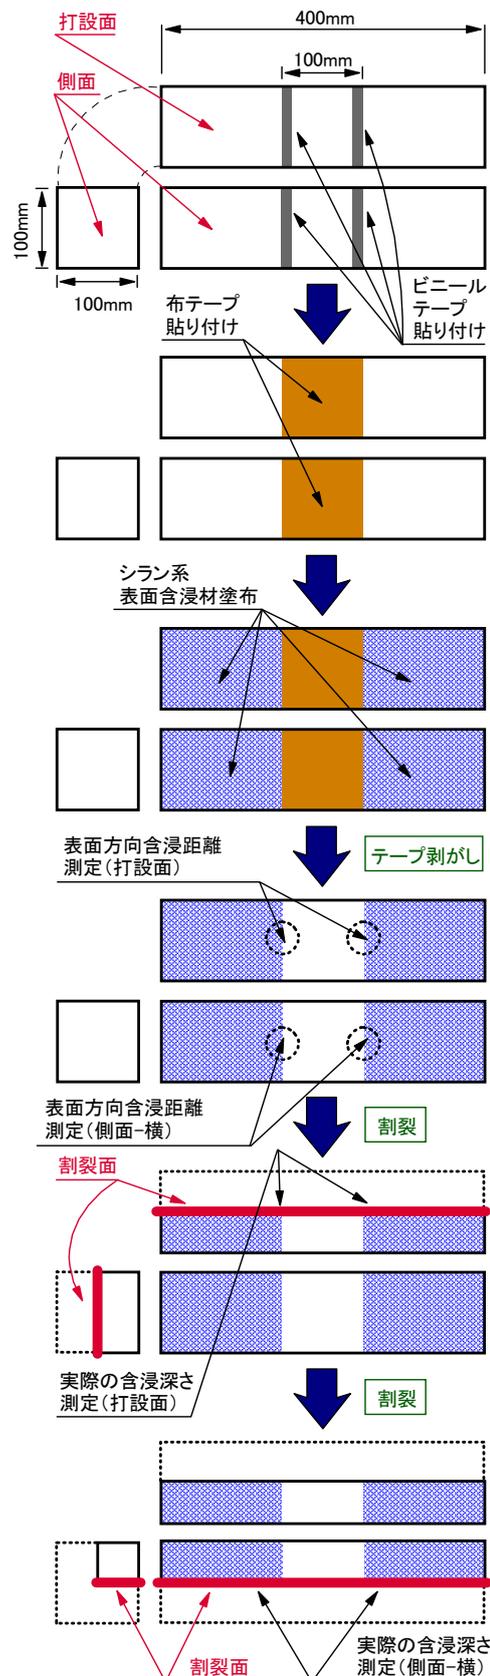
図-4 ケース1におけるシラン塗布および測定手順

シランの塗布は、養生終了直後もしくは養生終了から約2週間後に行った。図-4、5にシランの塗布手順を示す。

ここでは塗布面の向きおよび表面方向の向きにも着目し、2種類の供試体を作製した。ケース1として測定する含浸距離（図-1の $L_2$ に対応）を打設面および側面の供試体軸方向（以下、側面-横と記す）としたもの、ケース2として測定する含浸距離を側面の上下方向（以下、それぞれ、側面-上、側面-下と記す）としたものをそれぞれ準備した。無塗布の範囲をテープで覆った後、所定の塗布面にシランを塗布した。写真-2、3に塗布状況を示す。シランは地覆打換え工事で使用されたものと同じ製品を使用した。このシランは無溶剤系で、北海道開発局道路設計

除去した後、水を噴霧して撥水を呈した範囲を外観目視で調べ、この範囲をシリランの含浸部分と捉えて、表面方向含浸距離を測定した。次に、供試体を割裂して、割裂面に水を噴霧して実際の含浸深さ（図-1の $L_1$ ）を測定し、表面方向含浸距離の測定結果との比較を行った。いずれも測定は5回行い、その平均を測定値とした。割裂する位置は図-4、5に示す通りである。

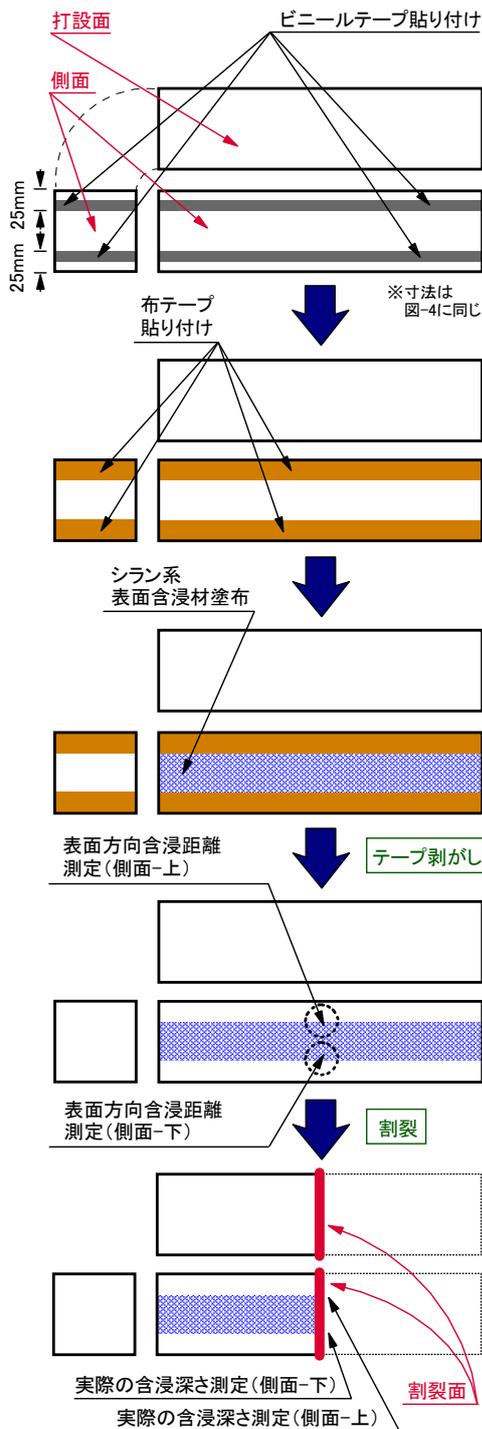
図-5 ケース2におけるシラン塗布および測定手順

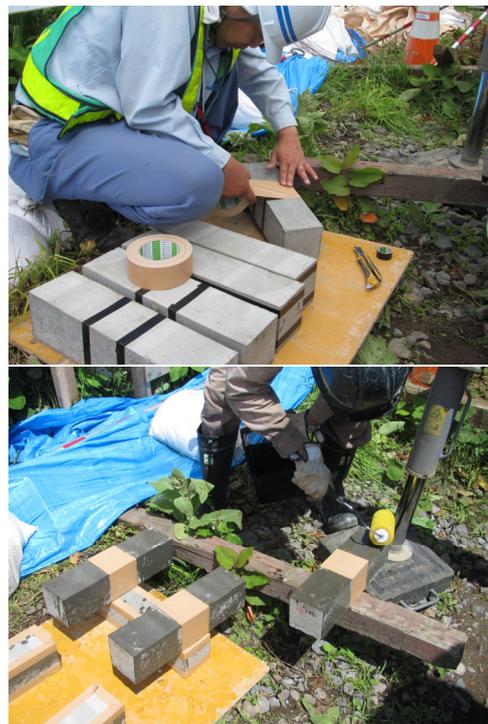
写真-2 テープ貼りおよび塗布状況（ケース1）

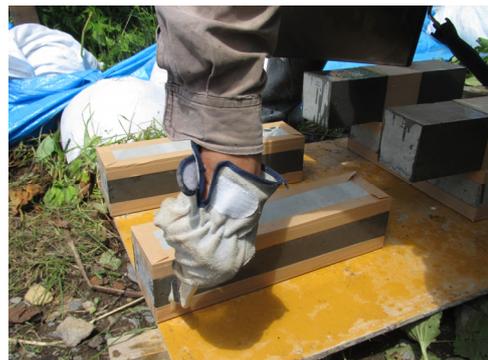
写真-3 塗布状況（ケース2）

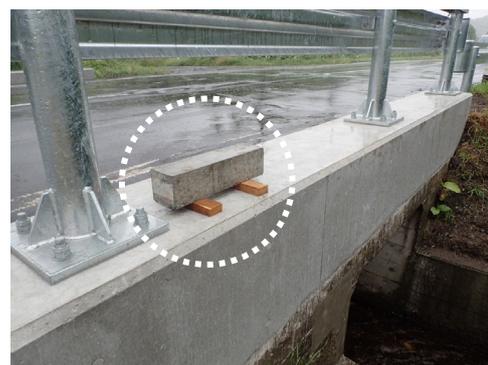
写真-4 塗布後の気中静置状況

塗布の翌日にテープを剥がし、1日もしくは約10日間、現場と同じ気中環境下に曝した後（写真-4）、表面方向含浸距離（図-1の $L_2$ ）を調べた。写真-5に示すように、塗布/無塗布の境界近傍の無塗布範囲側の一部をディスクサンダーで10秒間ほどケレン処理を施し、表面薄層を

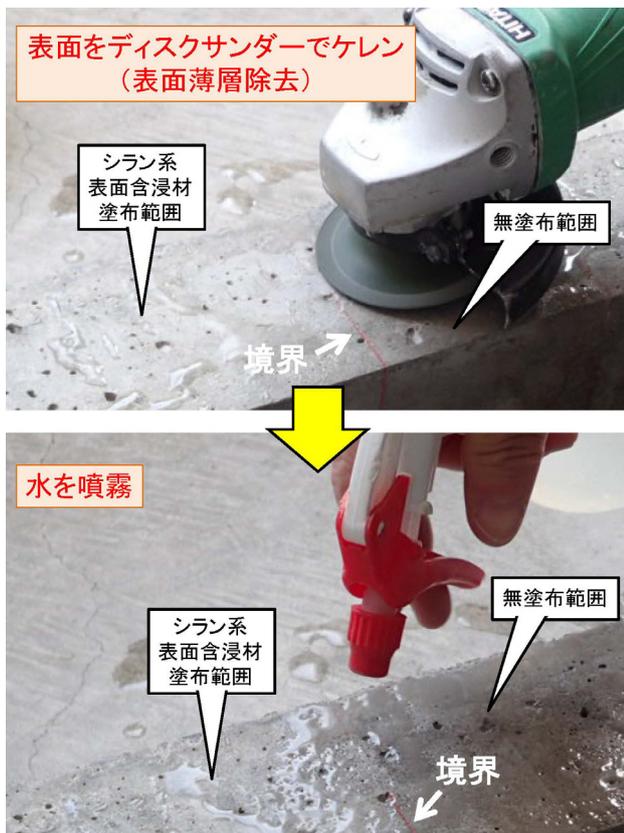
写真-5 表面方向含浸距離の測定状況（ケース1）

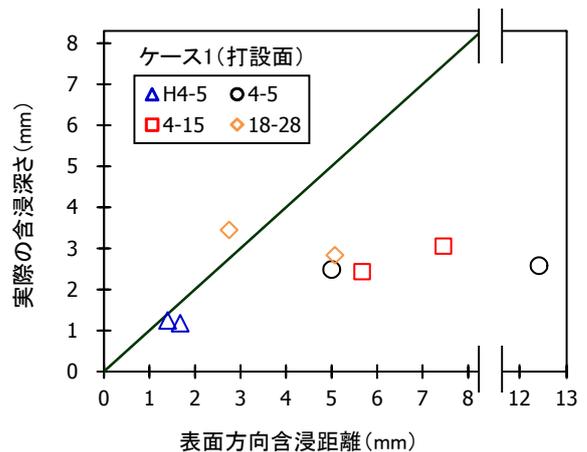
図-6 表面方向含浸距離と実際の含浸深さの関係（ケース1、打設面）

ケース1の打設面および側面-横における表面方向含浸距離と含浸深さの関係を図-6、7に示す。全体的に、表面方向含浸距離が大きい供試体は、含浸深さも大きい傾向にあった。その一方で、打設面に塗布した供試体の一部では、表面方向含浸距離が含浸深さよりも最大で約4倍大きい結果も示された。また、縦軸に示す含浸深さに着目すると、打設面では最大3~4mmであったのに対し、側面では最大8mm程度となり、含浸深さは側面の方が大きかった。

このような結果は、ブリーディングの影響によるものとみられる。一般に、打設面の直下にはブリーディング水の滞留による脆弱層が形成されやすく、一部のシリランはこの層を介して表面方向へ大きく含浸している<sup>3)</sup>こと

今回の実験では、打設面において、打設後の水分蒸発を防ぐ機能を有する被膜養生剤の使用の有無による比較を行っている。図-6のH4-5（被膜養生剤使用）と4-5（養生シート使用）を比較すると、含浸深さはH4-5の方が小さい。ここで、シリラン塗布時の打設面の表面水分率を確認すると、写真-6に示すように、被膜養生剤を使用

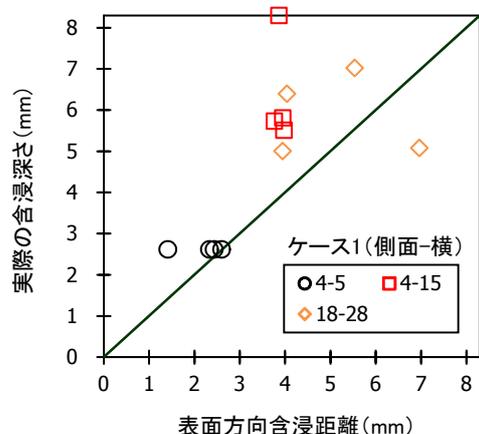
図-7 表面方向含浸距離と実際の含浸深さの関係（ケース1、側面-横）

ここで、側面の測定結果に目を移してみる。図-8はケース2の側面-上、側面-下における表面方向含浸距離と含浸深さの関係を示している。この中では、含浸深さより表面方向含浸距離が小さい傾向を示したデータも一部みられたものの（括弧で示した点）、表面方向含浸距離と含浸深さは概ね良好な対応となっていた。さらに、表面方向の上下、横といった向きの影響については、一般的に有意な評価とまでは言えないが、今回の実験の範囲では横方向が評価に適する結果となった（図-7、8）。

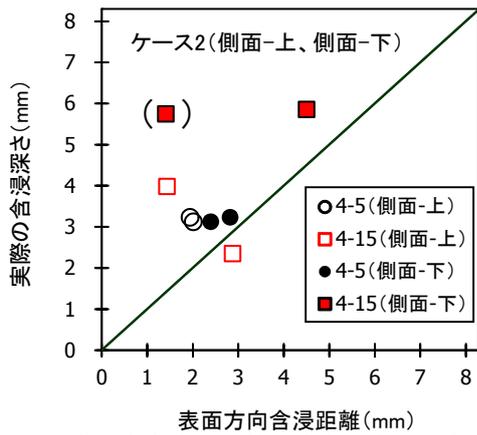
図-8 表面方向含浸距離と実際の含浸深さの関係  
(ケース2、側面-上、側面-下)

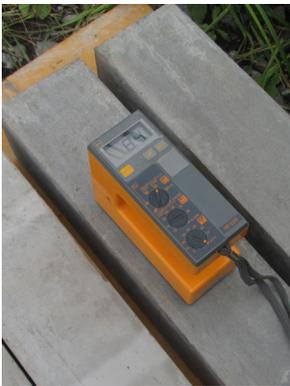
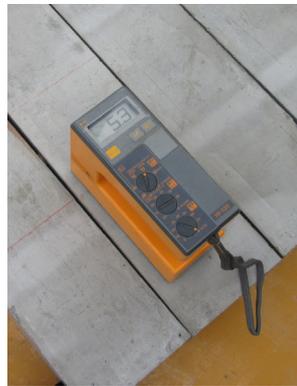
H4-5 (被膜養生剤)

4-5 (養生シート)

写真-6 シラン塗布時の打設面における表面水分率  
(ケース1、H4-5 : 8.4%、4-5 : 5.3%)

した方が大きい値を示していた。

シランの主成分は水との反応性に富むため、シランを塗布する際の表面含水率は小さい方が望ましい<sup>4)</sup>とされている。H4-5における含浸深さが4-5よりも小さかった理由の一つが、表面水分率が相対的に大きかったためと考えられる。また、被膜養生剤を使用したH4-5の表面をみると、養生シートを使用した4-5に比べると一部がやや濃い灰色を呈している。これは、シラン塗布前に被膜養生剤の除去作業は行ったものの一部が残存し、これがシランの含浸に影響を及ぼしたことも考えられる。H4-5の表面方向含浸距離も、4-5より小さな値となっている。

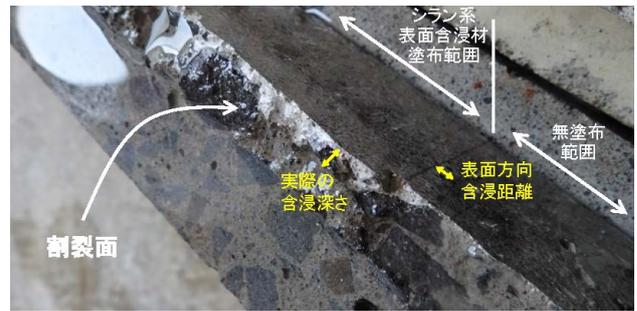
写真-7 割裂面に水を噴霧したときの状況  
(ケース1、側面-横、18-28)

写真-7は供試体(ケース1、塗布面は側面、作業工程は18-28)の割裂面に水を噴霧し、シランの含浸状況を調べたときの様子である。塗布したシランは、深さ方向

へはもちろんのこと、表面方向へも含浸していることがわかる。

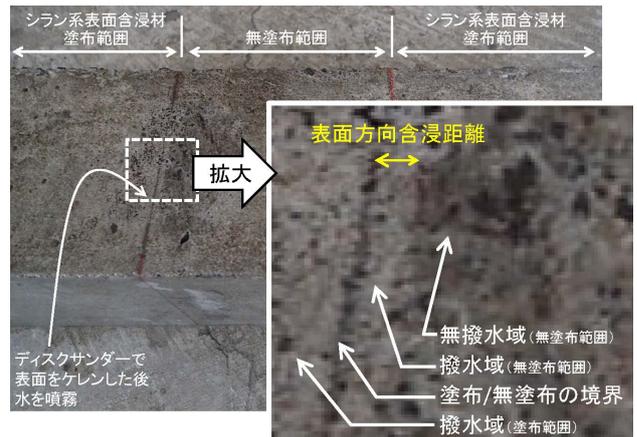
写真-8 表面方向含浸距離の測定状況  
(ケース1、打設面、18-28)

写真-8は表面方向含浸距離を調べるため、塗布/無塗布の境界近傍の表面をディスクサンダーでケレンし、水を噴霧したときの状況である(ケース1、塗布面は打設面、作業工程は18-28)。ケレンは破線で囲った枠内に対して行っている。枠内を拡大した写真の無塗布範囲に着目すると、塗布/無塗布の境界から無塗布範囲に向かって撥水域が広がっており、シランが表面方向へ含浸していることがわかる。しかしながら、撥水域と無撥水域の色の違いの鮮明さは、写真-7で示した割裂面に比べると劣る。

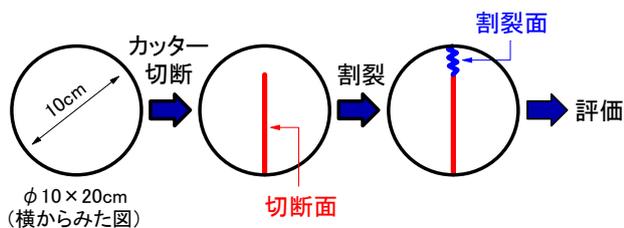
図-9 カッター切断および割裂の手順

ここで、ケレン、割裂の違いによる吸水防止層(撥水域)の見え方について別途実験を行った。同施工現場で側面全体にシランを塗布したφ10×20cmのコンクリート供試体を作製し(配合は表-1に同じ)、カッターによる切り込みを入れ、さらに割裂することにより、ケレン後の表面に見立てたカッター切断面と割裂面を形成した。そして、それぞれの面に水を噴霧し、吸水防止層の見え方を比較した。図-9に切断および割裂の手順、写真-9に吸水防止層の見え方の比較を示す。

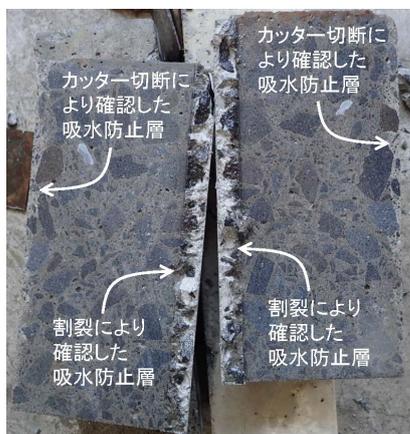
写真-9 吸水防止層の見え方の比較

吸水防止層の厚さを測定したところ、カッター切断面は8.4mm、割裂面は10.2mmとなり(測定値はいずれも測定5回の平均)双方とも概ね10mm前後の値を示した一方、見え方については、割裂面は吸水防止層がくっきり見え

るのに対し、カッター切断面は鮮明さがやや劣る。シラン成分のアルキル基は120°C以上の温度で分解が進行する<sup>9)</sup>ことが知られており、切断時の摩擦熱によってアルキル基の一部が分解したために、吸水防止層が見えにくくなったものと考えられる。
