凍害劣化したコンクリート表面に対する 表面強化材の修復効果検証実験

国立研究開発法人 土木研究所 寒地土木研究所 耐寒材料チーム ○内藤 勲
国立研究開発法人 土木研究所 寒地土木研究所 耐寒材料チーム 安中 新太郎

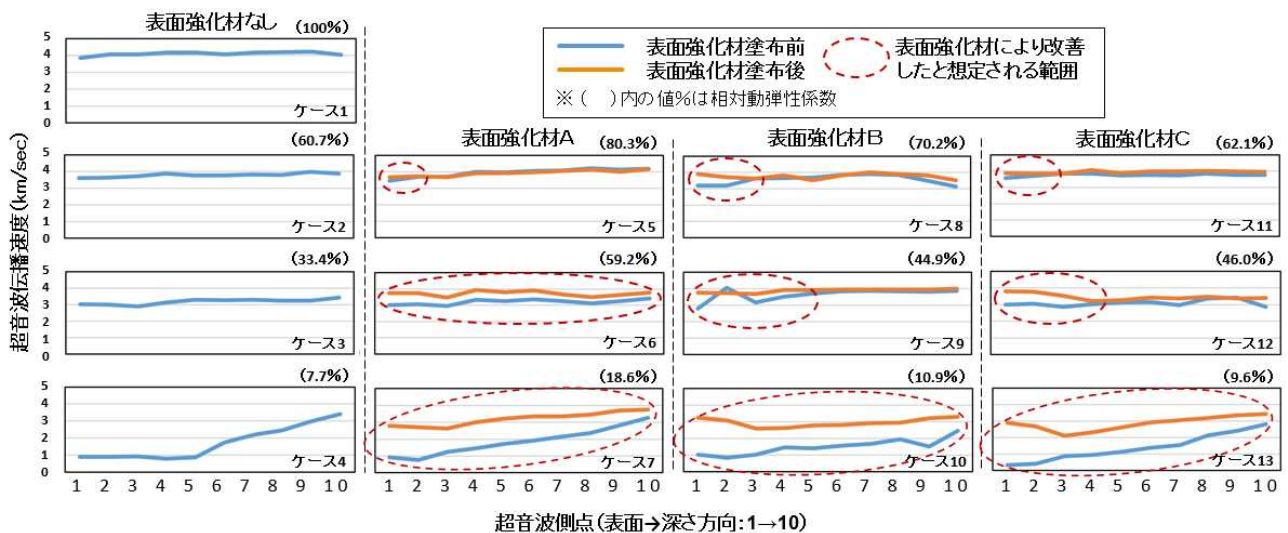
図4 各ケースにおける表面強化材塗布前後の超音波伝播速度結果

図4は、表面強化材塗布前後の超音波伝播速度の比較である。劣化供試体は試験面から20mmの深さまで保護コーティングを施しておらず、凍結融解試験時に直接水が浸透して凍害劣化が生じる設定としている。

劣化していないブランク供試体（ケース1）と表面強化材を塗布していない劣化供試体（ケース2～4）のそれぞれを比較すると、相対動弾性係数が低い劣化供試体ほど超音波伝播速度が低下しており、また保護コーティングがない試験面に近いほど超音波伝播速度は低く、凍害劣化が進行していることが確認できる。

また表面強化材を塗布したケースすべてで、一部若しくは全測点において、塗布後、超音波伝播速度が増加していることが確認できる。

さらに相対動弾性係数が比較的大きい60～80%の劣化供試体（ケース5、8、11）では、試験面から約20～30mmの深さの範囲で、塗布後の超音波伝播速度が塗布前より増加し4km/secが確保されている。この数値は一般的に健全なコンクリートが示す値であることから、スケーリングが生じた表面から20～30mmの深さのコンクリートの浅い領域において、表面強化材の塗布による修復効果が期待できると考えられる。

一般に凍害劣化と判定される相対動弾性係数60%以下の劣化供試体（ケース7、10、13）は、表面強化材の塗布により、あらゆる深さで超音波伝播速度が増加している。これは、相対動弾性係数が10%前後の凍害劣化が大きく進行しているコンクリート内部には微細ひび割れや空隙が多数発生しており、それらのひび割れ等に表面強化材が全体的に浸透したためと推測できる。しかし、塗布後の超音波伝播速度は3km/sec前後であり、健

全なコンクリートになるまで修復されたとは言いがたい。

一方、相対動弾性係数が40～60%程度の劣化供試体では、表面強化材A（ケース6）においては、超音波伝播速度が全体的に増加しており、速度値も4km/sec付近まで回復している。これに対し、表面強化材C（ケース12）では、試験面から深さ40mm付近までは超音波伝播速度が4km/sec近くまで回復しているが、40mm以深の速度に増加は見られない。これは、表面強化材Aが粘度10mPa・s以下の水のような液体であるため劣化供試体内部の微細ひび割れに広く浸透したためと考えられ、表面強化材Cは粘度が300±100mPa・sのエポキシ樹脂の中でも粘性の低いものであるが、試験面から深さ40mm以降には浸透しなかったものと推測される。

以上の超音波測定結果から、表面強化材を塗布することによりコンクリートの表面劣化部がある程度修復されることを確認した。
