管水路における管路更生工法の適応性と評価について —試験施工初年度目の事例—

小樽開発建設部 農業開発課

FRPM管等のとう性管における管路更生工法（パイプインパイプ）による補修及び補強については、これまで施工実績が少なく、適応性の検証が必要となっている。

本報告は、国営かんがい排水事業「共和地区」により造成された管水路においてストックマネジメント技術高度化事業で実施した管路更生工法の試験施工について、工法選定、設計と施工管理、施工状況及び今後のモニタリング計画の考察を報告するものである。

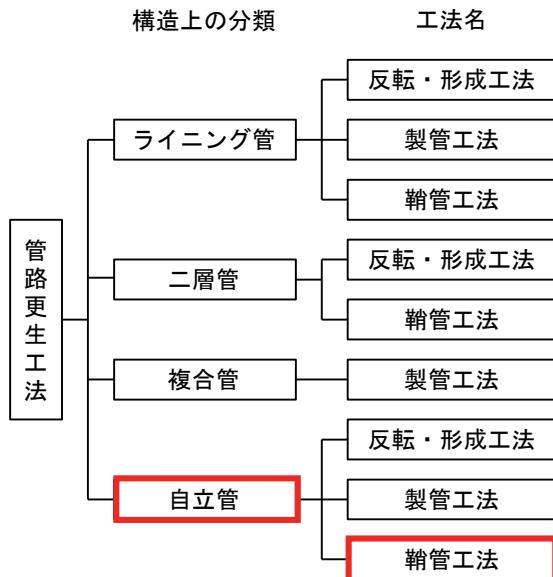
図-3 管路更生工法の分類

管路更生工法とは、既設管内面に新たに管を構築し、管路の耐荷性や通水性等を回復または向上させる工法のことをいう。管路更生工法は図-3に示すとおり、構造上の分類として、「ライニング管」、「二層管」、「複合管」、「自立管」に区分され、構成、材料、施工方法等から、“反転工法”、“形成工法”、“製管工法”、“鞘管工法”に分類される。通常、既設管の耐荷性が見込めない場合、自立管が選定される。一方、継手部からの漏水や管体にピンホールが生じて漏水する場合は、管体の部分的な損傷であり、経済面からライニング管、二層管または複合管が選定されることが多い。

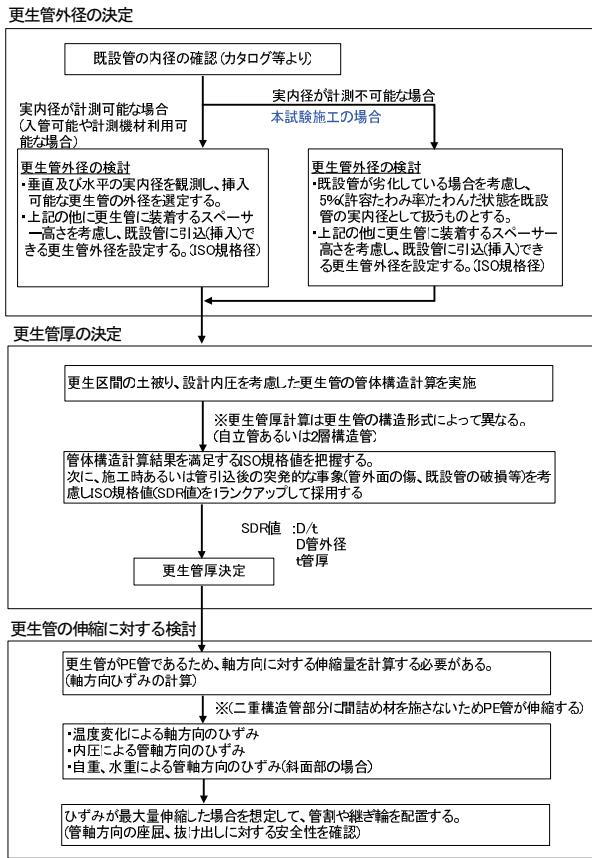
図-4 更生管径及び更生管厚決定フロー図

パイプインパイプ（PE管）工法における更生管径及び管厚決定までのフローを以下に示す。

特に更生管外径の検討においては、既設管が劣化している場合を考慮し、5%（許容たわみ率）たわんだ状態を既設管の実内径とし、これにスペーサー高さを考慮して既設管に引込（挿入）できる更生管外径を設定した。

以上より更生管は、「外径450mm、内径415.6mm、管厚17.2mm」（ISO規格）を採用した。

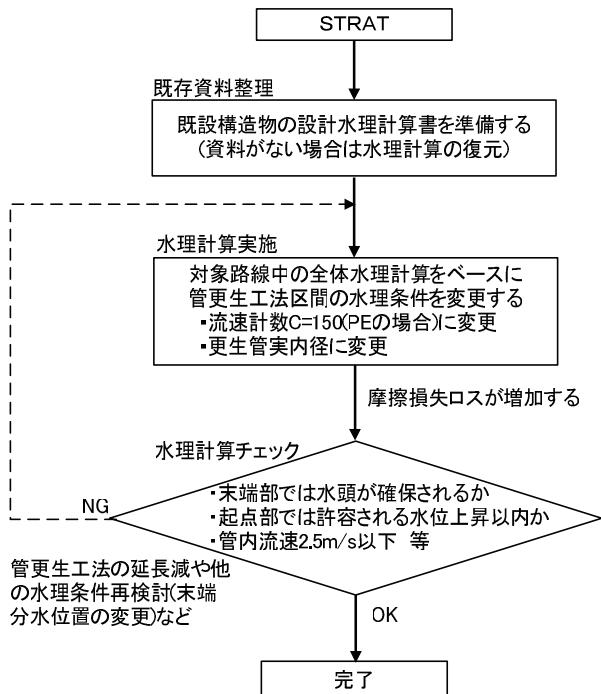
図-6 管路更生工法適用時の水理計算フロー図

管路更生工法は、既設管の通水断面が縮小する工法であるため、水路全体の通水性能が低下する。このため、管路更生工法を採用する場合は、既設水理ユニットの水理計算チェックが必要となる。（ただし、既設管がコンクリート管の場合は、流速係数の改善が見込まれるため、断面縮小による能力低下と相殺される場合もある。）

図-6に水理計算チェック方法のフローを示すが、本試験施工区間においても本フローに従い検討し、水理システム上問題ないことを確認した。

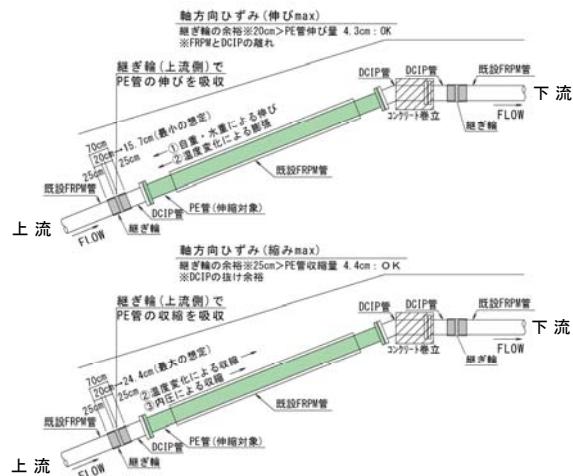
図-7 PE管伸縮の概念図

PE管は、温度変化や内圧により管軸方向に伸縮するため既設管接合部との取合いについて検討する。具体的には、継ぎ輪によりPE管の伸縮量を吸収できるかどうか確認する。PE管が伸縮する場合のケース分けについて整理した表を、表-2に示す。

計算した結果、管軸方向の伸びmaxは、「①+②」=4.3cm、縮みmaxは、「②+③」=4.4cmである。継ぎ輪の全長はL=70cmであり、伸びに対する余裕は20cm、縮みに対する余裕は25cmあるため、管軸方向の伸縮に対しては安全である。以下にPE管伸縮の概念図を示す。

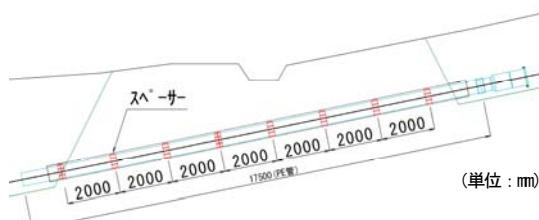
図-8 スペーサー設置位置図

今回、既設管と更生管(PE管)の隙間を充填しないことから、図-8に示すスペーサー間(支持間隔2m)でPE管にたわみが発生するため、たわみによるPE管の発生応力を求め、管の許容曲げ応力度以下であることを確認する。

計算の結果、PE管の発生応力が許容曲げ応力度以下であることを確認した。

- PE管の発生応力0.34MPa<許容曲げ応力度8.0MPa…OK

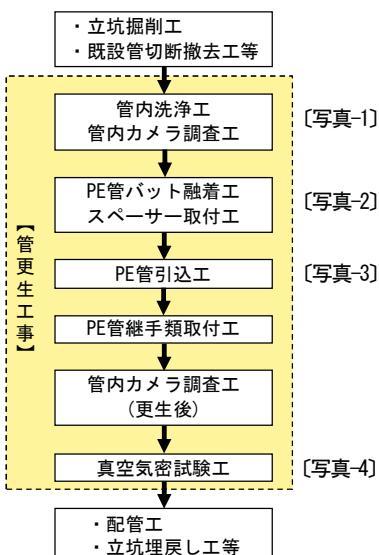
図-9 施工フロー図

試験施工は、次の施工フロー図の手順で実施した。

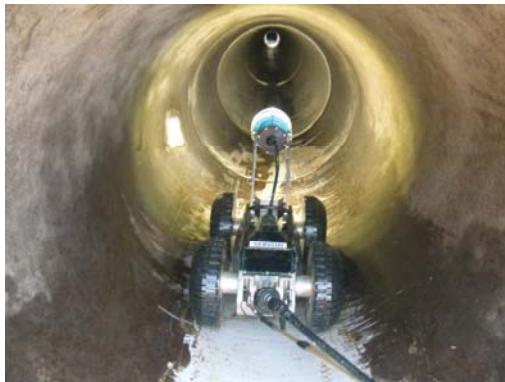
写真-1 管内カメラ調査状況（既設管内）

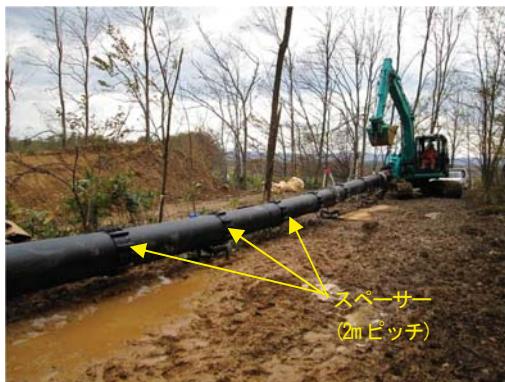
写真-2 スペーサー取付完了状況

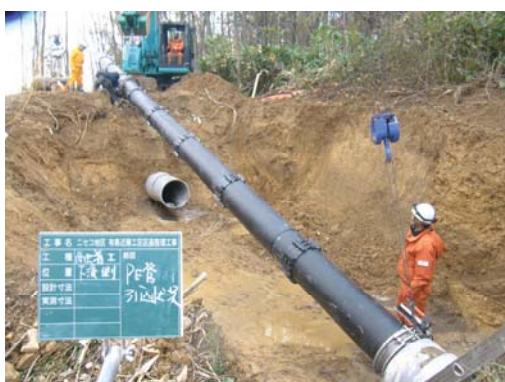
写真-3 PE管引込状況

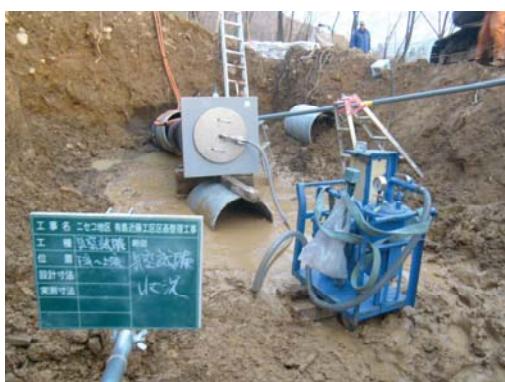
写真-4 真空気密試験状況

施工管理項目	概要
高密度ポリエチレン管材料	ISO規格に準拠。浸出試験、内圧クリープ試験、熱安定性試験等の試験項目に合格した材料を使用。
管の接合	「北海道ポリエチレン協会」資料等によるボルトの締付トルク値管理。
管の融着	熱板の温度管理、ビートの幅・高さの測定管理等。
真空気密試験	管及び継手部接続部の気密性を規定圧内か確認。

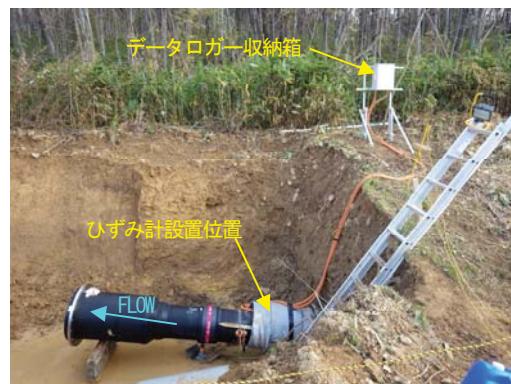
今後のモニタリング調査において、更生管（PE管）の断面方向の変化、更生管の軸方向の伸縮を確認するため、管路更生工法下流側の更生管へひずみ計を設置した。

写真-5 ひずみ計設置状況（埋戻前）

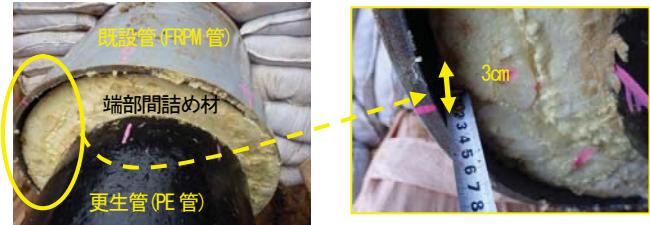
写真-6 上流側間詰材状況

なお、既設管（FRPM 管）と更生管（PE 管）との隙間端部に、発泡ウレタン系の間詰材を設置したが、用水充水後、上流側の間詰材が最大 3cm 程度下流側に移動した。

この要因について、PE 管軸方向のひずみに着目し、温度変化及び内圧による管軸方向のひずみを 3.(1) 3)に基づき算出した結果、実測値の 3cm (温度変化 2.8cm、内圧 0.2cm) と同じ結果となった。

PE 管は、下流側のみ固定されており、間詰め材が温度変化や内圧の影響により、移動したものと推察される。

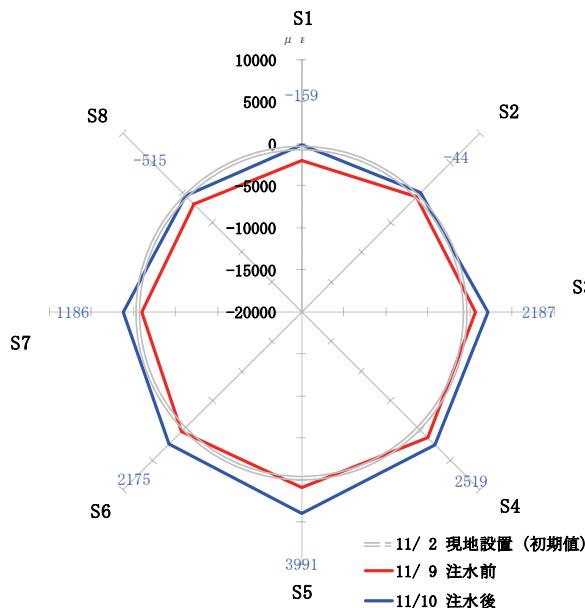
図-12 静ひずみ計測断面分布図

断面分布図を下図に示す。注水前は自重や土重のため、やや扁平した形状を呈しているが、注水後は内水圧の影響で、ひずみが増加（管が膨張）したものと推察される。

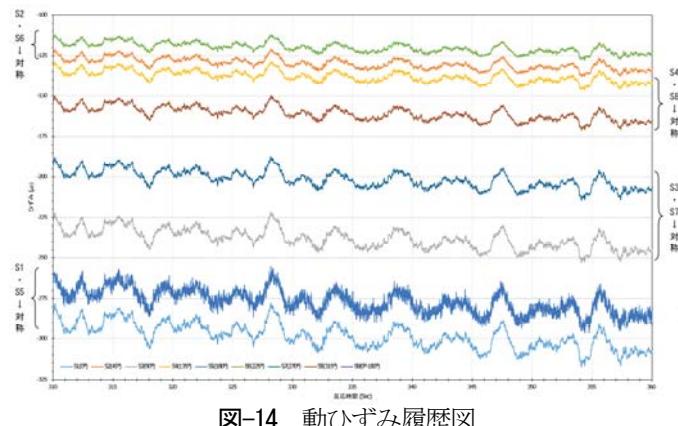
図-14 動ひずみ履歴図

動ひずみは、対角線上の挙動が非対称となっている場合、管が揺動していると考えられる。今回の結果では、ほぼ対称となっており揺動は確認されなかつたが、今後のモニタリングが重要となる。
