平成28年度

北海道横断自動車道（音別阿寒間） における工事前～供用後の猛禽類生息状況評価

釧路開発建設部 釧路道路事務所 計画課

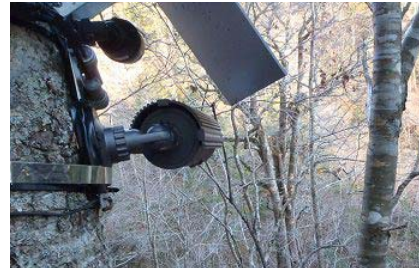
写真-1 CCDカメラの設置状況 (平成26年11月)

- ・ 平成26年度、平成27年度は工事箇所から約400mの箇所でクマタカの営巣が確認されたため、工事開始の延期、工事モニタリングを実施した。工事モニタリングでは、CCDカメラによる巣上の監視（写真-1、写真-2）及び工事箇所周辺における出現状況、工事状況の監視を行った。

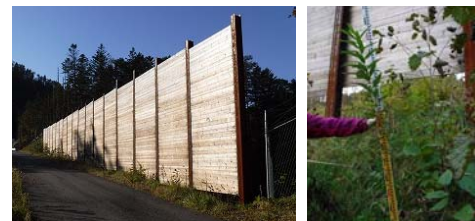
写真-3 遮蔽柵の設置状況及び木本類の生育状況 (平成28年10月)

- ・ 工事に路線から約 300m の箇所でもクマタカの営巣が確認され、営巣地から路線上の工事箇所が視認できる位置関係にあった。そのため、工事前に仮設の遮蔽シートを設置して配慮を行ってきた。
- ・ 供用後には、車両の通過による繁殖への影響が懸念されたため、営巣地からの路線視認箇所である盛土部に木本類の植栽を行い、遮蔽する方針とした。ただし、木本類が路面から 4m 程度の高さになり路線が完全に遮蔽されるまでに数年を要するため、木本類が生長するまでの対策として、供用前に遮蔽柵を設置した。
- ・ 路線供用後の平成 27 年度には、対象の営巣地でクマタカの繁殖成功が確認された。

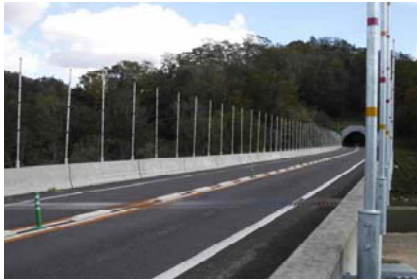
写真-4 防鳥ポールの設置状況(平成28年10月)

- ・路線付近の2地区において、工事中に道路橋梁から約500mの箇所でおジロワシの営巣が確認され、冬季には橋梁周辺でおジロワシの越冬個体が多数確認された。
- ・両地区で飛翔ルートは橋梁上に集中しており、現地調査で橋梁上の低空横断や高欄へのとまりが確認されたため、供用後のロードキル発生が懸念された。そのため橋梁上及び橋梁に隣接する盛土部に防鳥ポールを設置し(写真-4)、ロードキルの防止を図ることとした。

- ・防鳥ポールは、オジロワシが飛翔高度を上昇させて通過することを目的としている。防鳥ポールの設置仕様は表-1に示す通りである。

項目	仕様
設置範囲	橋梁上全域 橋梁に隣接する盛土部
設置箇所	高欄の両側
設置間隔	2m
防鳥ポールの高さ	4m以上
形状	赤、黄の反射シート
	先端に円錐キャップ

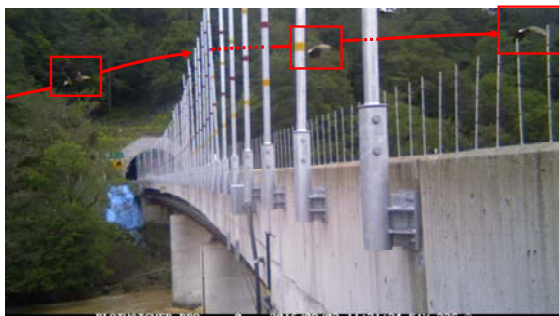
写真-5 オジロワシの防鳥ポール上の横断飛翔状況(平成28年9月)

- ・防鳥ポール設置後には、自動撮影カメラを用いて効果検証のためのモニタリング調査を行っており、オジロワシが飛翔高度を上昇させて通過する例が多く確認され(写真-5)、概ね効果が確認されている。
