平成28年度

# 十勝川下流掘削工事における希少トンボの移植事例

帯広開発建設部 池田河川事務所 計画課 ○齋藤 弘明  
五十嵐 隆浩  
山崎 猛

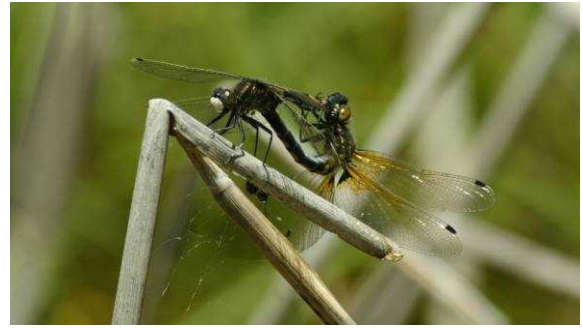
写真-1 エゾカオジロトンボ（交尾：左♂、右♀）

表-1に文献調査から得られたエゾカオジロトンボ（写真-1）の生息環境について示した。文献は計60編を収集した。その結果、同種は、1957年に標茶町で飯島一雄氏によって初確認された「日本固有亜種」であり、その分布は北海道の十勝地方、釧路地方に限られる<sup>1)2)</sup>。生態では、幼虫（ヤゴ）期間が2～3年で5月下旬頃に羽化する<sup>1)2)</sup>。また、終齢まではヤゴでの同定が難しい。羽化後、成熟までは樹林地で過ごすことも多く、成熟後、水域に戻り繁殖行動を行うとされる<sup>1)2)</sup>。

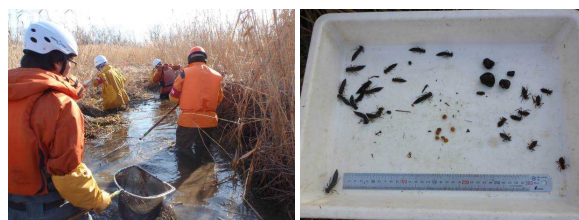
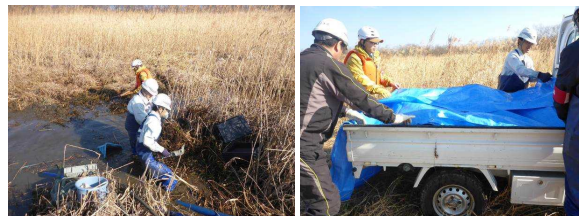
写真-2 掘削対象水域からの移植対象の採取

移植実施状況を写真-2および写真-3に、使用した機材等を表-4に示した。作業は底泥採取・運搬等を除いて、移植時に与えるショックを極力低減させるため、人力で実施した。採集したヤゴは、運搬時の酸欠や振動に配慮し、バケツに養生し、運搬した。ツルスゲマット・底泥は、運搬時の乾燥に配慮し、シート掛を行った。ポンプは口径の小さいものを使用し、かつ使用時にはフィルターを用いることでヤゴの吸引防止を図った。移植水域で天敵となる魚類の生息が確認されたD25-1では、エゾカオジロトンボへの配慮を優先し、ヤゴ等の移植前にタモを用いて魚類の除去を行い、D25-1近傍の礼作別ビオトープに放流した。なお、除去した魚類はエゾホトケドジョウおよびドジョウであり、十勝川下流域の止水域では一般的に見られる種である<sup>4)</sup>。

タモによるヤゴ採集

採集したヤゴ類

ツルスゲマットの採集

運搬時の乾燥防止 (シート掛)

フィルター付ポンプでの水抜き

底泥 (土嚢袋) の積込

移植実績を表-5に示した。ヤゴはいずれも25個体程度移植し、この内、トンボ科にエゾカオジロトンボが含まれる可能性がある。ツルスゲマットは10 m<sup>2</sup>程度、底泥は大型土嚢袋で5袋を移植水域にそれぞれ移植した。

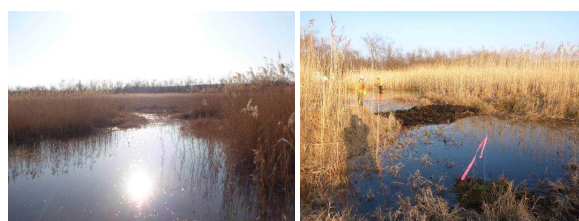
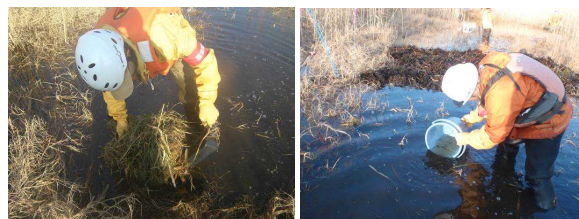
写真-3 移植実施の状況

移植前 (D25-1)

移植後 (D25-1)

ツルスゲマットの移植状況

ヤゴの移植状況
