# 大規模災害から学ぶ<sup>レガシー</sup>教訓

## —国道274号日勝峠通行止めの経験を中心に—

北海道開発局 建設部 道路計画課 道路建設課 道路維持課  
札幌開発建設部 函館開発建設部  
小樽開発建設部 旭川開発建設部  
室蘭開発建設部 釧路開発建設部  
帯広開発建設部 網走開発建設部  
留萌開発建設部 稚内開発建設部

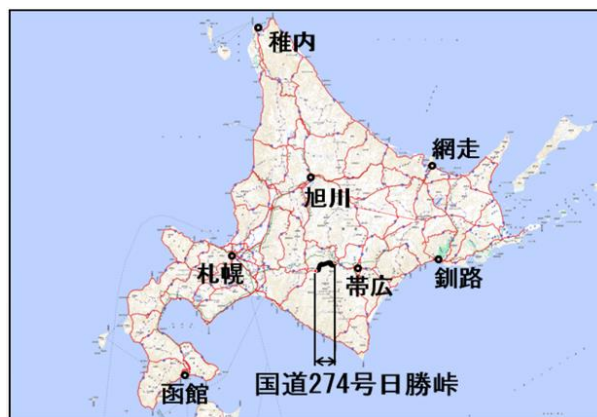
図-1 国道274号日勝峠位置図

その中で日勝峠（図-1）は観測史上最大の連続雨量488mm、最大時間雨量55mm/hを記録した。延長約43kmにおいて、記録的な豪雨の影響から増水した河川により橋梁10箇所、覆道3箇所が被災、道路本体も6箇所が大きく欠損を受けた。また、国道に流入した土砂等の影響からその他47箇所が被災を受け、総数計として66

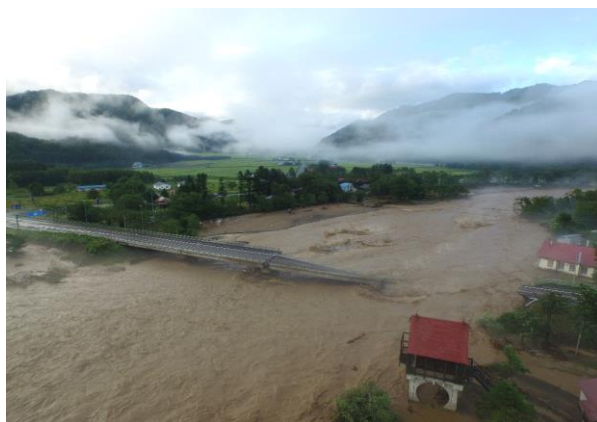
写真-1 千呂露橋落橋

箇所が被災した（写真-1、写真-2）。

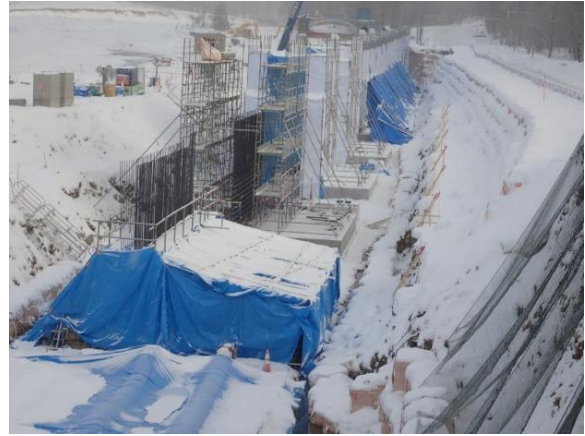
写真-3 冬期間中コンクリート擁壁施工

構造物の被災が多かった日高町側では、冬期間も擁壁工事や仮橋工事を行った（写真-3）。一方、清水町側は盛土工事が多く、冬期間の工事がほぼ出来ないため、雪解けと同時に工事に着手できるよう、3月初旬頃から除雪作業を行い、4月からは盛土用の土砂の搬入を行い、5月から本格的に復旧工事を開始した。

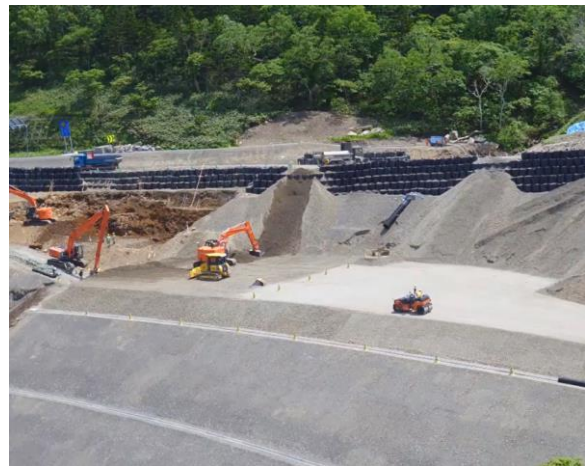
写真-4 ICT 土工による土工作業

工程のクリティカルだった清水町側の大規模盛土崩壊箇所等では、ICT 土工を導入し、丁張りや補助作業員が不要となるとともに、濃霧等の気象条件においても土工作業が可能となり、安全性と生産性が向上した。土工の生産性は従来手法に比べて約12倍に向上し、濃霧等の厳しい気象条件下での大規模工事を計画的に進めることができた（写真-4）。

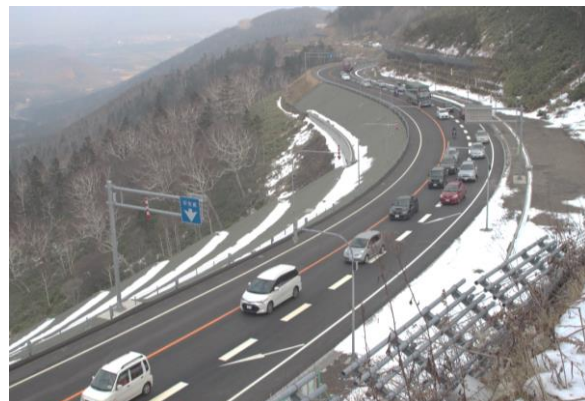
写真-5 通行止め解除後の状況

工事関係者の昼夜を問わない尽力と、関係機関等の協力により、1部仮橋により速度制限はあるが、平成29年10月28日13時、14ヶ月ぶりに通行止めを解除することができた（写真-5）。

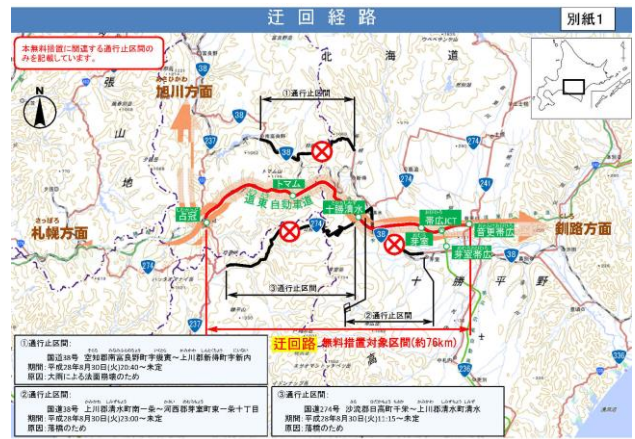
図-4 代替路（無料）措置状況

このようなことから、国道274号通行止め区間の迂回路として、道東自動車道占冠IC～音更帯広IC間を利用できるよう、北海道開発局から東日本高速道路㈱北海道支社に要請し、通行止め発生直後の平成28年9月1日から、代替路（無料）措置を実施することで、北海道の道央と道東とを結ぶ人流・物流を確保した（図-4）。
