橋面舗装・床版上部
非破壊調査システム
『床版キャッチャー』

令和2年2月19日
二チレキ株式会社

床版キャッチャー

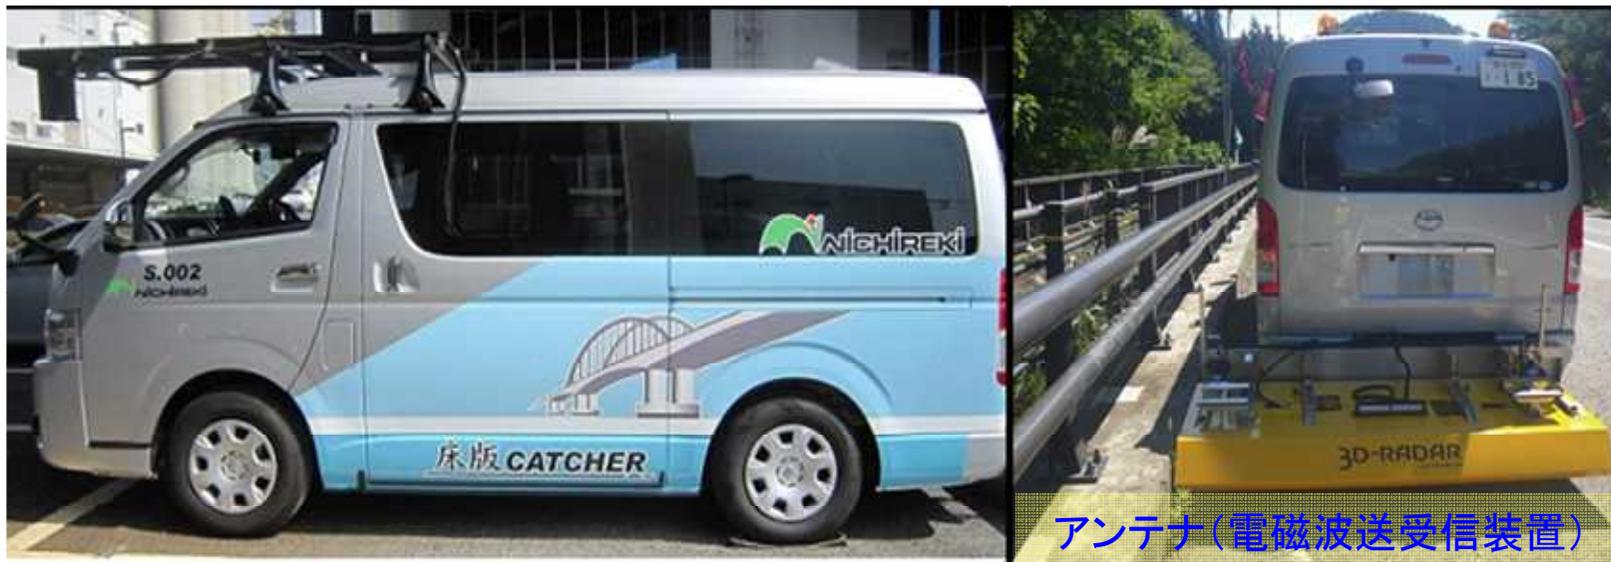
床版キャッチャーは、
電磁波技術を用いて、非破壊で床版上面の損傷状況と損傷範囲
が解かります

- ・路面に電磁波を照射し、反射した電磁波を解析し、床版上面の損傷箇所を推定

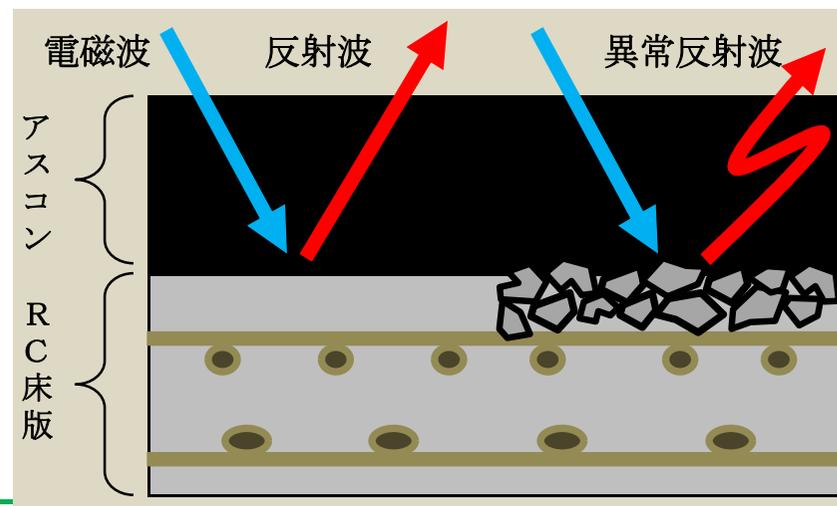
電磁波の仕組み

- ・電磁波は材質の異なる境界面で反射する性質がある
 - ・この性質を利用し、健全な床版の反射と損傷している床版の反射を比較し、損傷の有無を判断する
- ・健全な床版は、コンクリートと防水、アスコンが十分に密着
 - 強い反射エネルギーを示し、反射波形は大きい
- ・損傷した床版は、コンクリートと 防水、アスコンの間に水、空気が存在
 - 健全とは違う異常な反射を示す

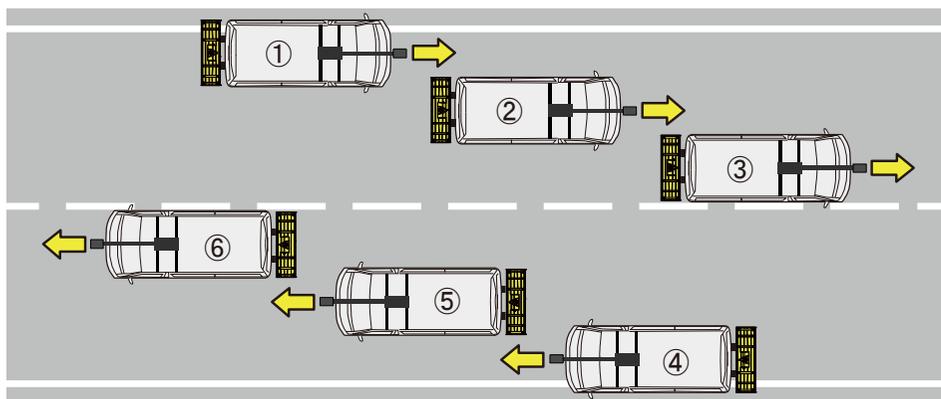
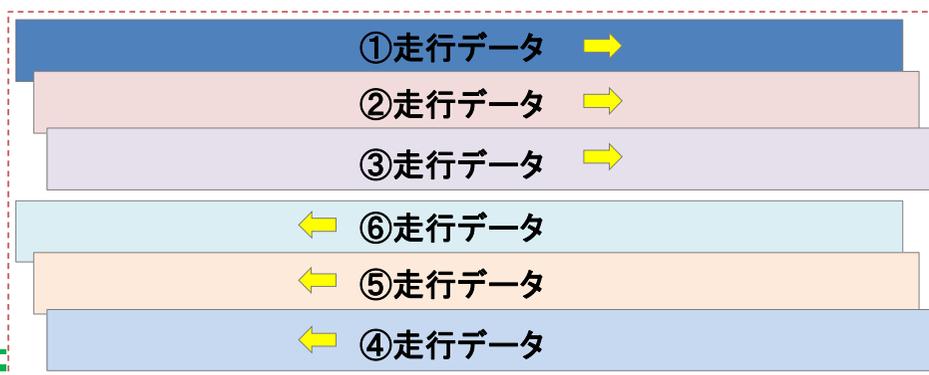
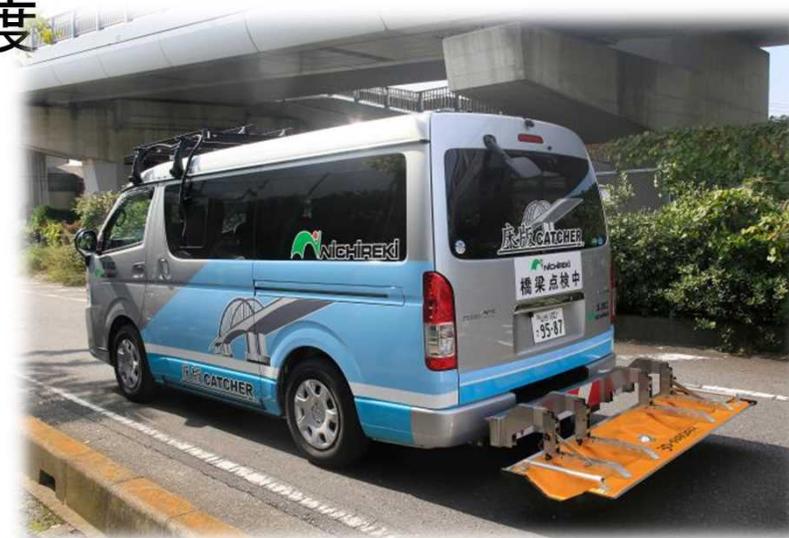
- ・電磁波の検出幅は1.5m
- ・1回の計測で道路幅員の全てをカバーできないので、1車線あたり3回測定（1橋あたり3往復）
- ・1橋（100m）あたりの計測は1時間程度

検出幅1.5m ※アンテナ幅1.8m

複数回測定したデータを、ひとつのデータに結合

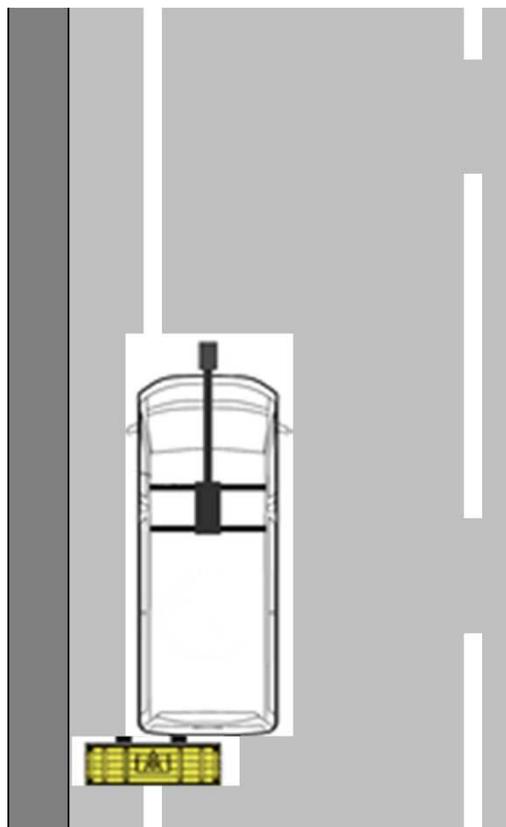
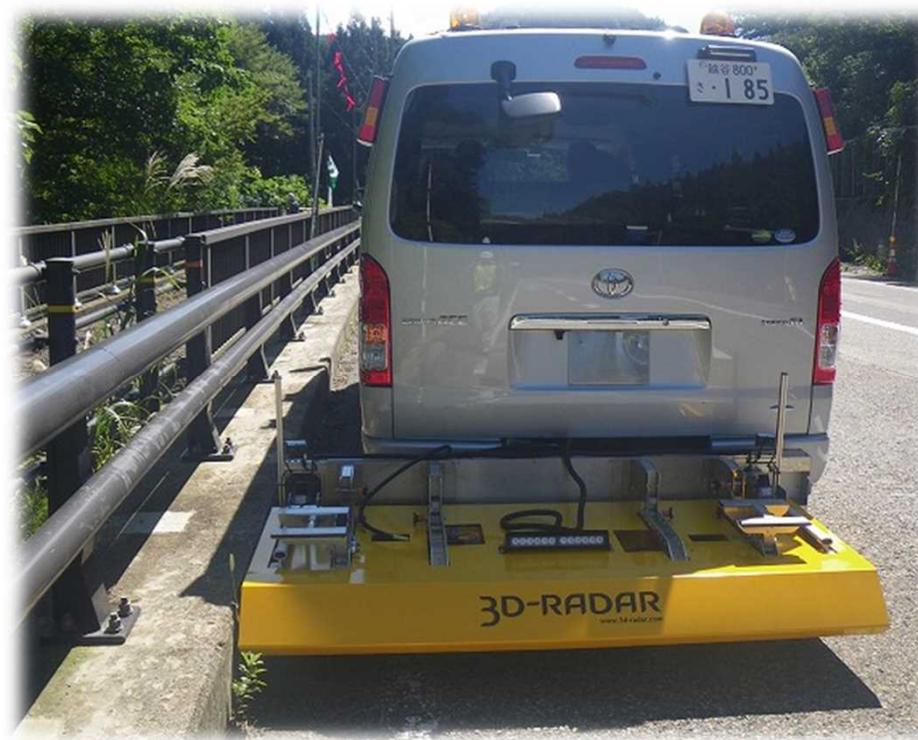
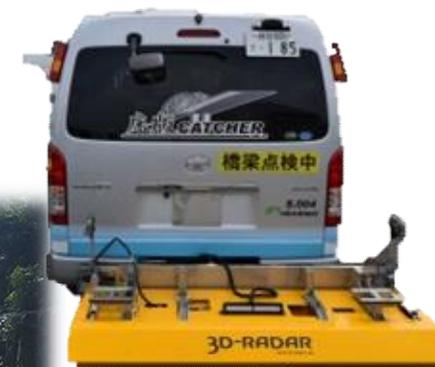
スライド式の調査車

自走で路肩のデータを取得可能
(交通状況に応じて後尾警戒が必要)

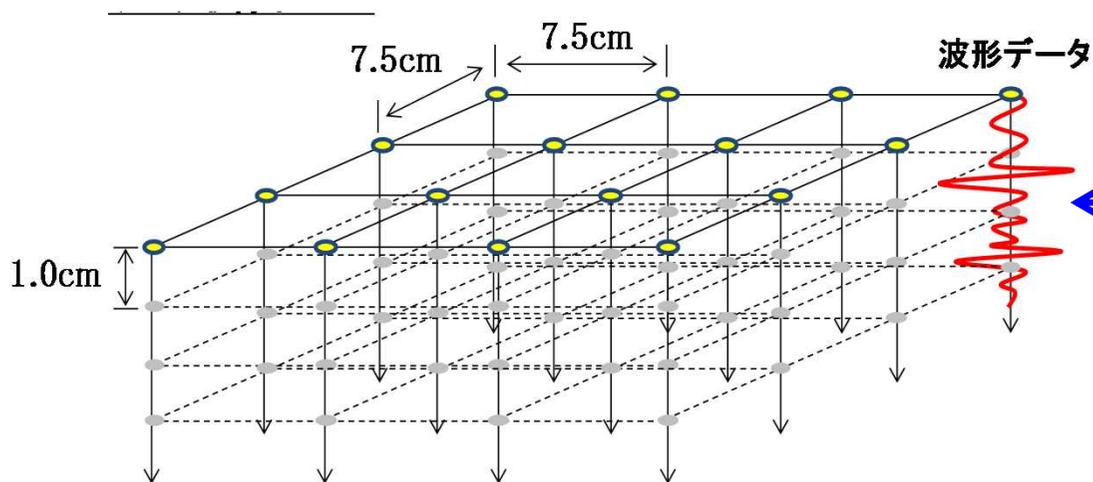
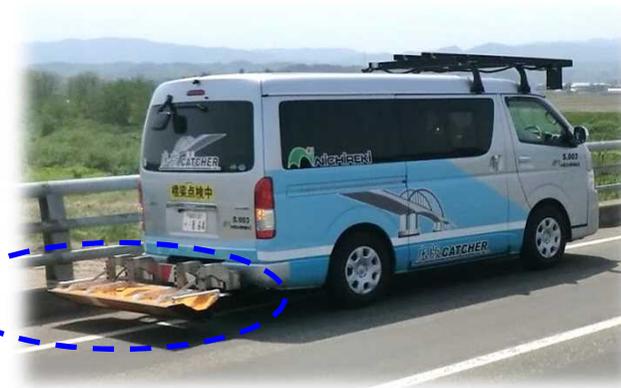
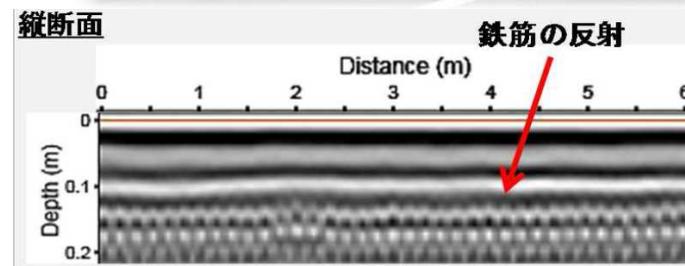
電磁波の取得データ

- ・電磁波データは、縦・横・深さ、細かくデータを取得
- ・ほぼ全面の損傷を把握

- ・電磁波データを 縦7.5cm × 横7.5cm × 深さ1cm 間隔で取得

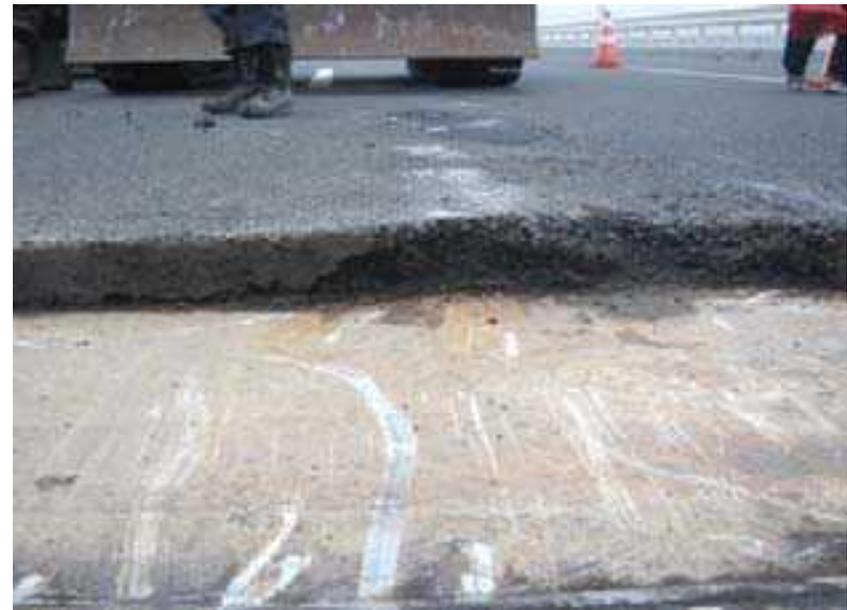
- ・コンクリート床版上面の損傷
- ・舗装と鋼床版の境界の状態
- ・アスコン厚の推定
- ・鉄筋かぶり厚の推定
- ・鋼床版の添接板の位置
- ・中空床版のボイドの浮き

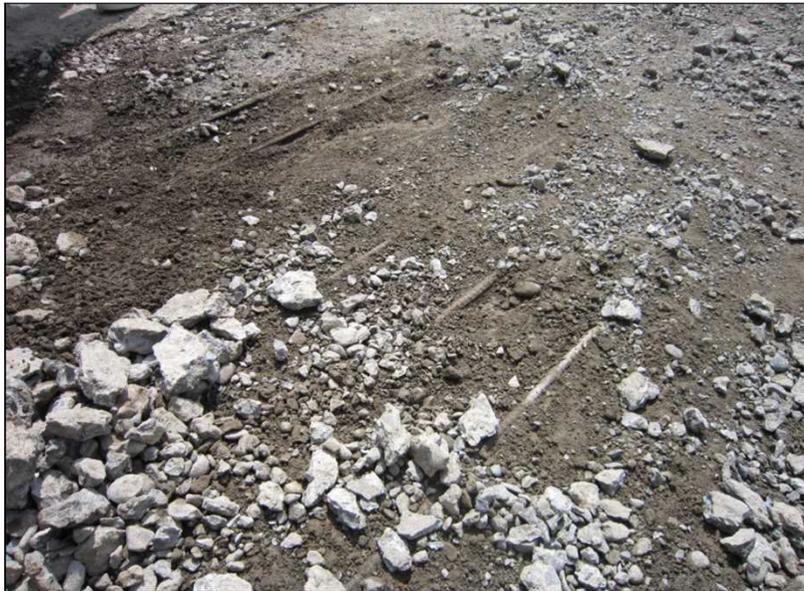
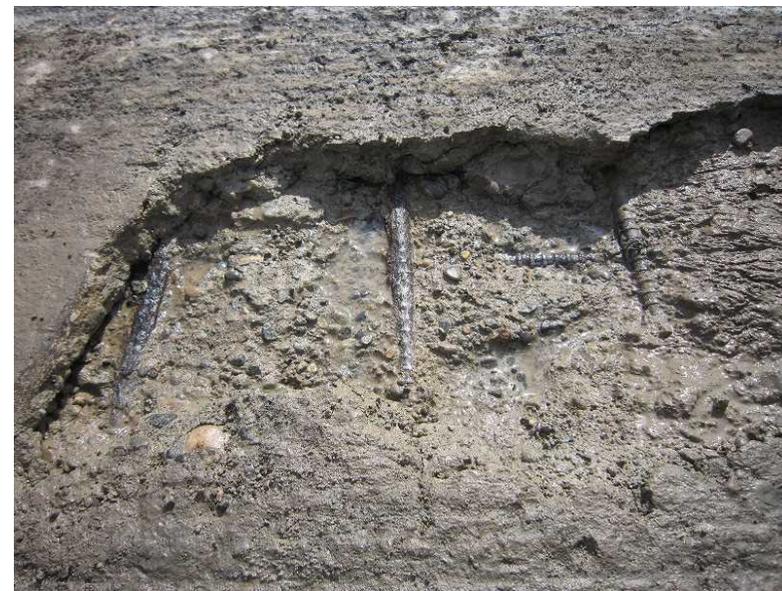
『舗装を切削したところ、RC床版上面に損傷が見られた』

【土砂化など】

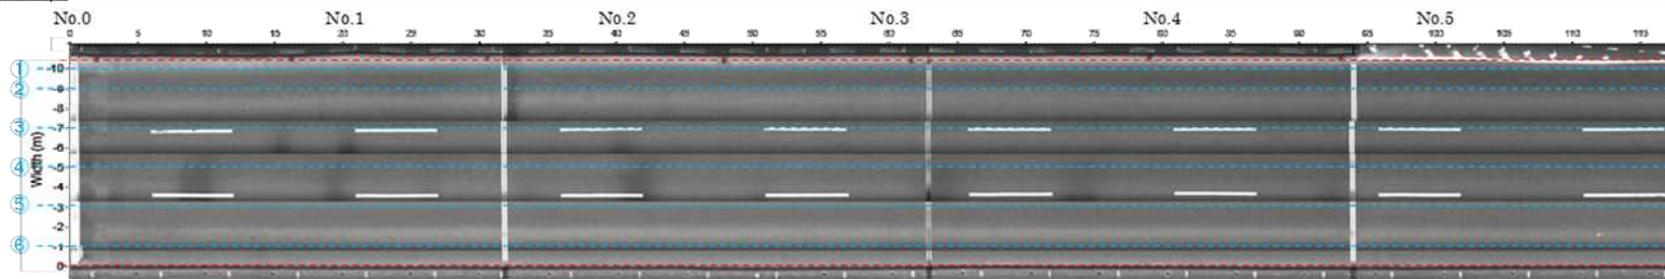
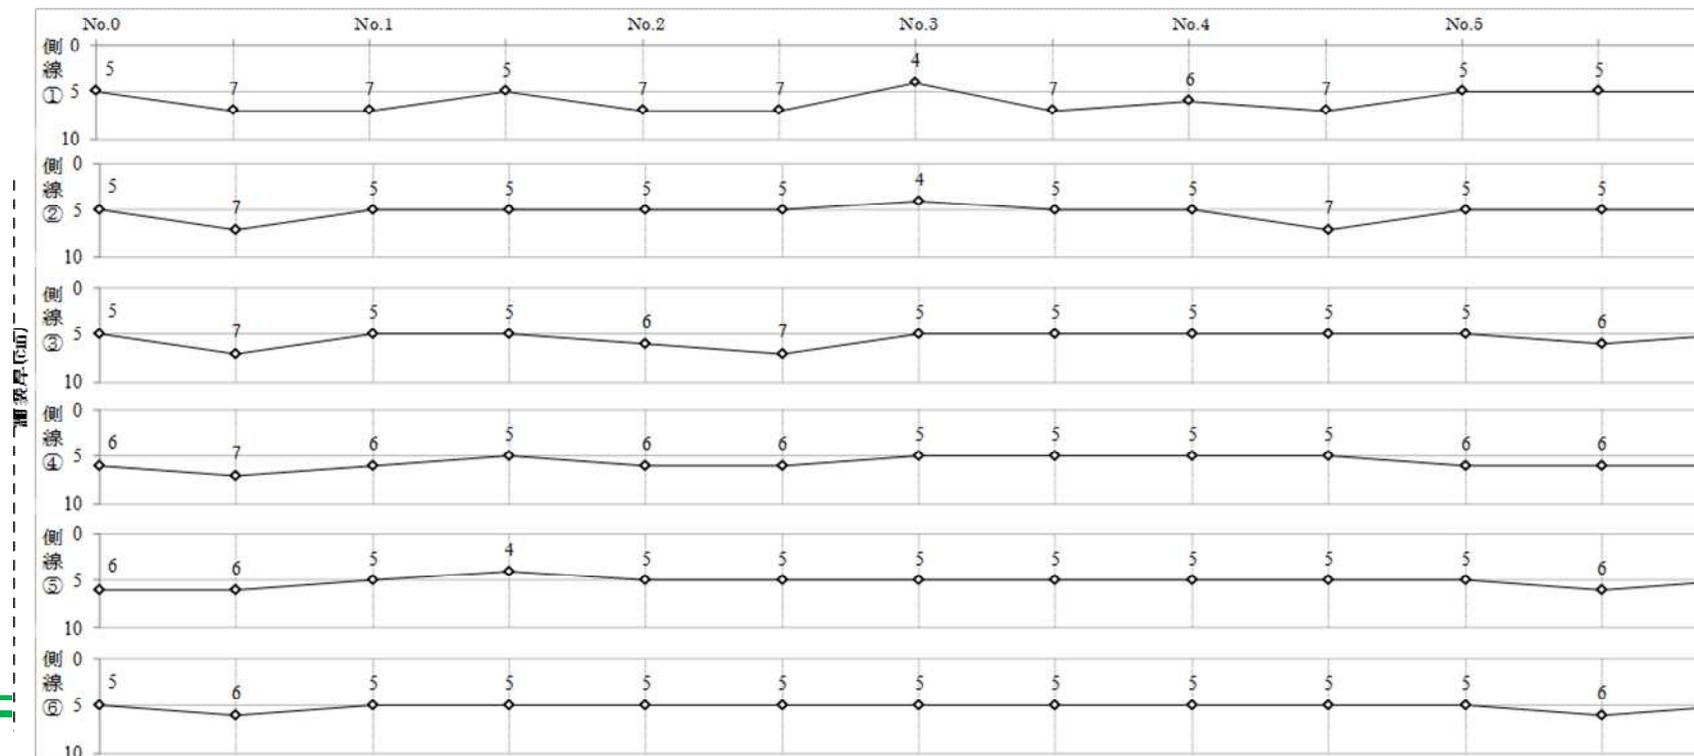
断面画像

舗装厚

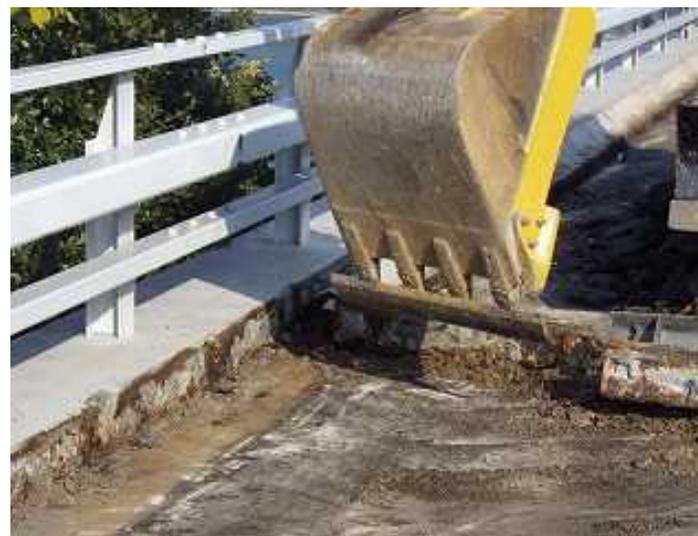
※床版には少なからず不陸や凹凸があるため、
一定の切削深度で切削すると床版を傷つける
ことがある。

舗装厚は均一でない

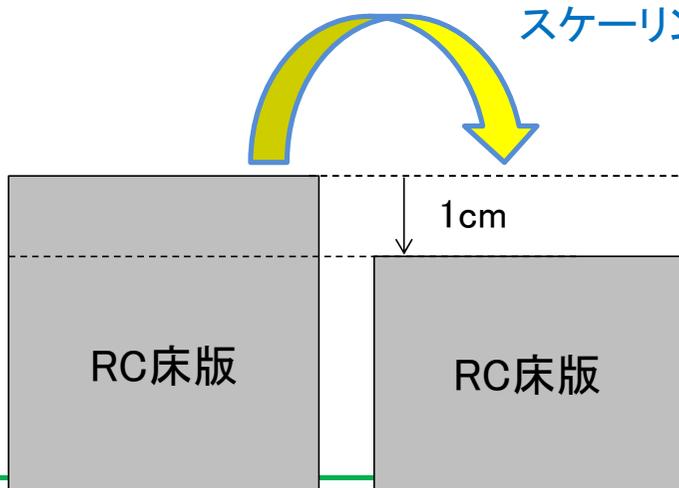
健全度ランク	劣化過程	疲労損傷度 $D=N/N_f$	床版厚230mm		コンクリートのスケーリング10mm		コンクリートのスケーリング20mm	
			走行回数	年数	走行回数	年数	走行回数	年数
I	潜伏期	$D < 0.1$	8,646,824	11.8	1,732,764	2.4	267,360	0.4
II		$0.1 \leq D < 0.2$	8,646,824 ~ 17,293,649	11.8 ~ 23.7	1,732,764 ~ 3,465,528	2.4 ~ 4.7	267,360 ~ 534,721	0.4 ~ 0.7
III	進展期	$0.2 \leq D < 0.5$						
IV	IV-1 加速期(前期)	$0.5 \leq D < 0.65$						
	IV-2 加速期(後期)	$0.65 \leq D < 0.8$						
V	劣化期	$0.8 \leq D < 1.0$

設計23cm→22cm(かぶり1cm薄い)場合、
疲労抵抗性が8割程度低下

スケーリング:コンクリートの表面のセメントペースト部分が剥離すること

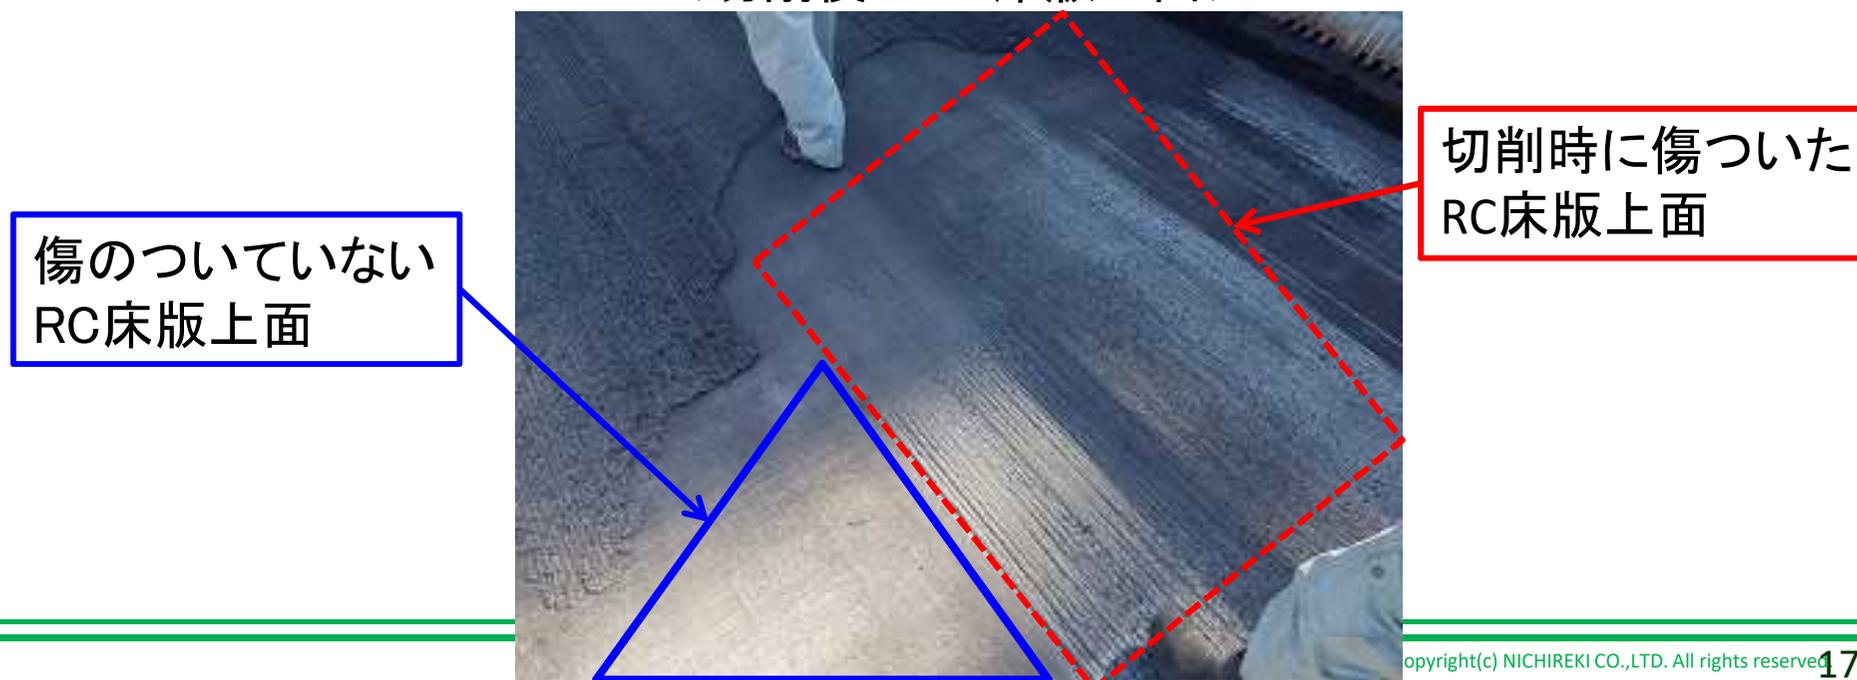
＜切削後のRC床版上面＞

- 事前に舗装厚を算出(コアによる基準厚さ必要)
- 舗装切削時に床版を傷付けるという不安を解消
- RC床版の凹凸に沿った一定の厚さを残して
切削が可能に(舗装を剥がす作業もしやすくなる)

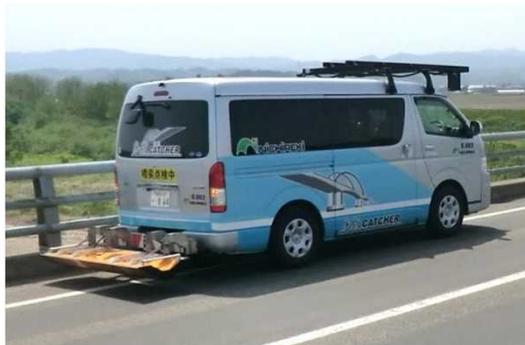
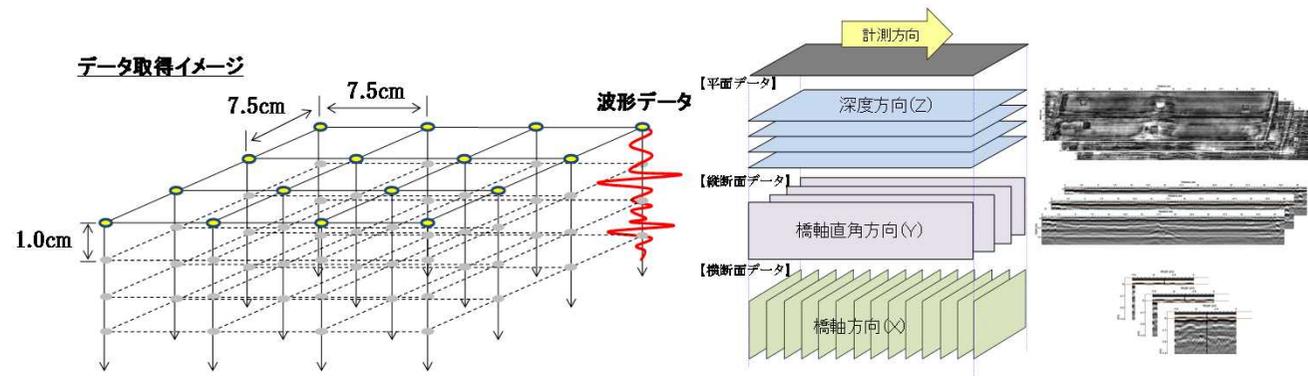
①計測状況

②データ取得イメージ

③解析画面上の表示

(例: 橋長100m × 幅員6m × 深度15cmの場合、波形データは約200万個)
