# 令和7年度 除草自動化検討ワーキング

～ SMART-Grass ～

国土交通省北海道開発局

# 1 除草自動化の運用検討について

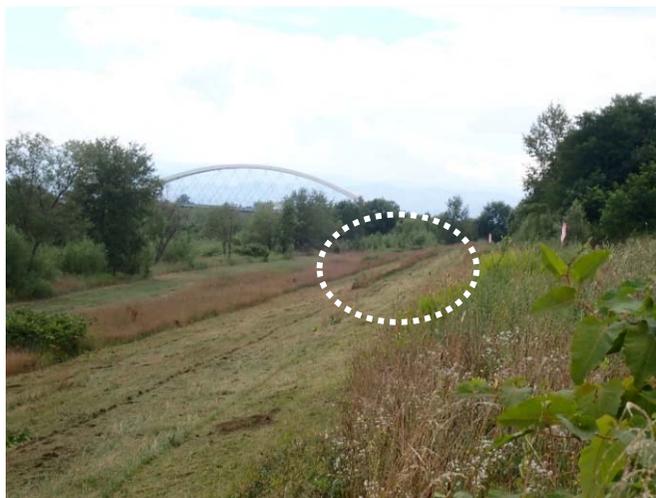
刈り残しの状況

- (刈り残し) **ほぼ無し**

※ 勾配が2割に近い堤防では、後退時に機体が滑ることがあり、自動ルート補正により刈り残しが発生することがあったが、品質上問題になるような状態ではなかった。

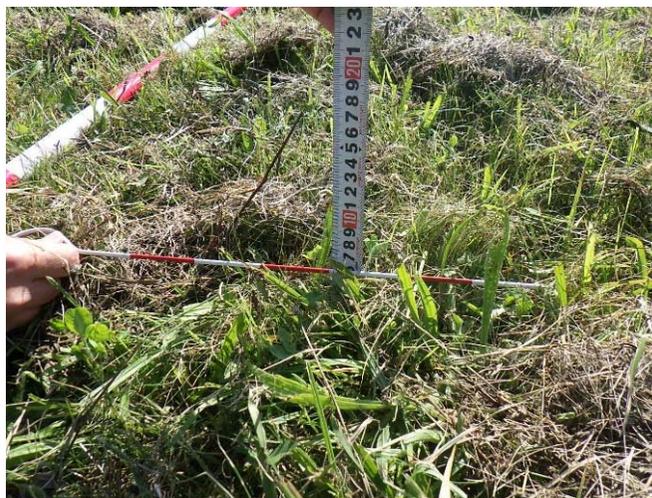
刈り高の状況

- (刈り高) **ほぼ10cm以下で施工され仕様を満足**

※ バック施工時のダウンカットではうまく刈れないことがあり、なぎ倒された状態で残ってしまう場合があったが、品質上問題になるような状態ではなかった。

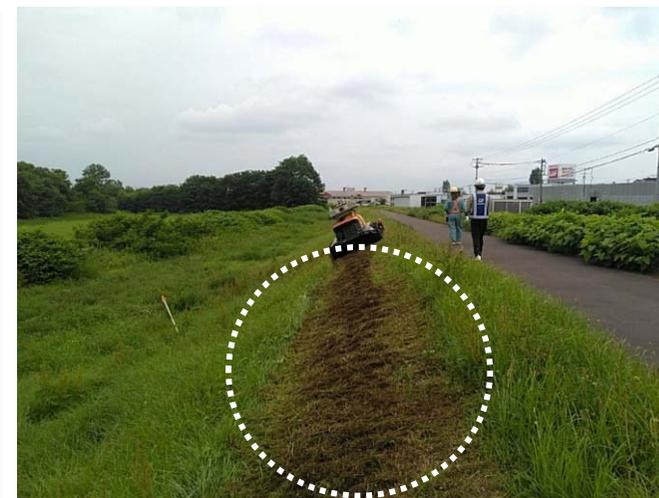
履帯（キャタピラ）痕の状況

- 機体が法肩の寺勾配での滑りを補正しようとした結果、一部キャタピラ痕が残る場合があったが、管理上支障となる堤防の損傷ではなかった。

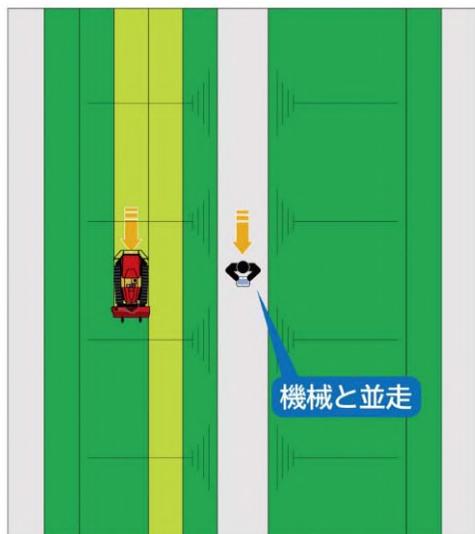
①従来工法  
(ラジコン操作)

機械目視状況：○

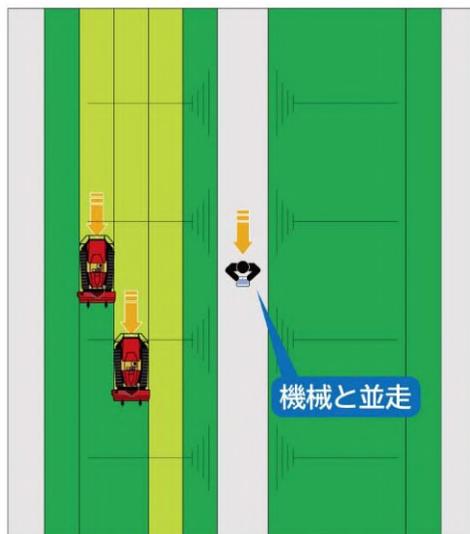
②自動化  
(雁行運転)

機械目視状況：○

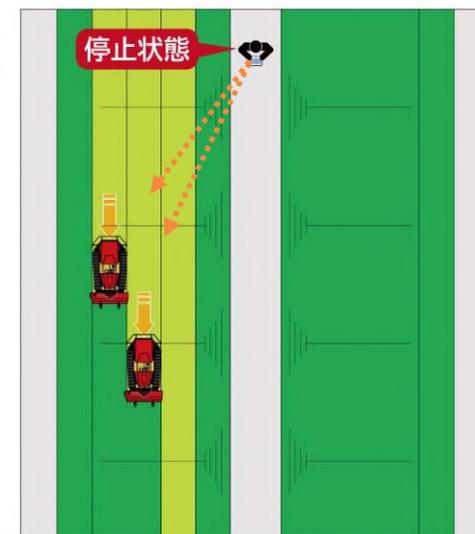
③自動化  
(雁行運転)

機械目視状況：△  
施工範囲に限界あり

(離れすぎると機体が見えない)

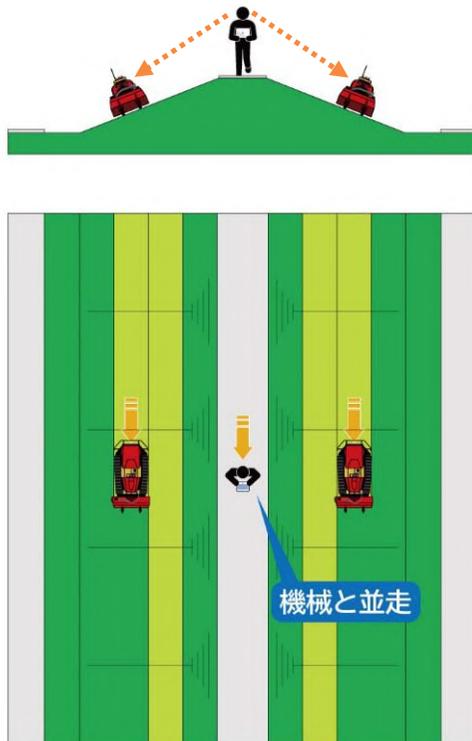
- ④自動化  
(堤内外並走運転)  
機械目視状況：○

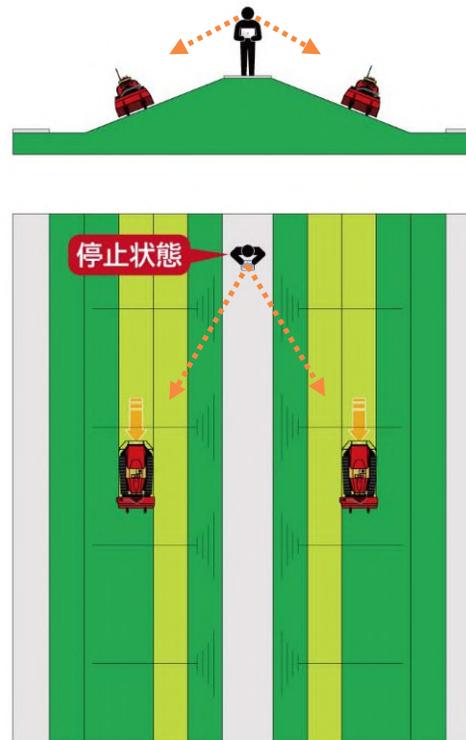
- ⑤自動化  
(堤内外並走運転)  
機械目視状況：△  
施行範囲に限界あり

(離れすぎると機体が見えない)

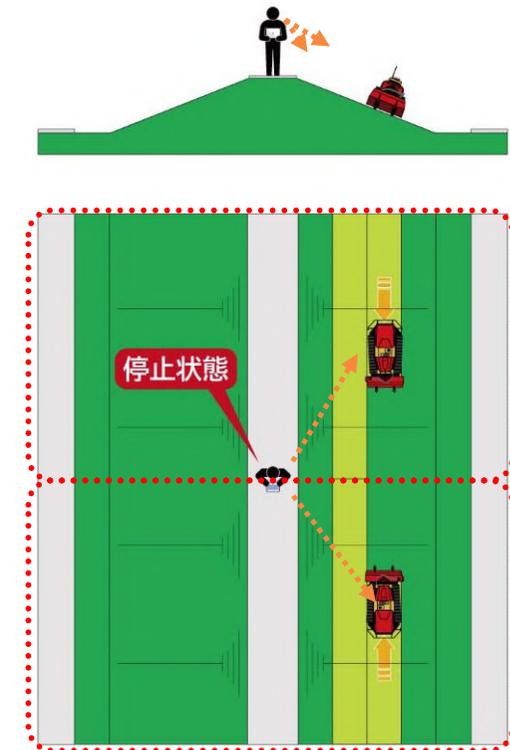
- ⑥自動化  
(別エリア運転)  
機械目視状況：△  
施工範囲に限界あり

(離れすぎると機体が見えない)

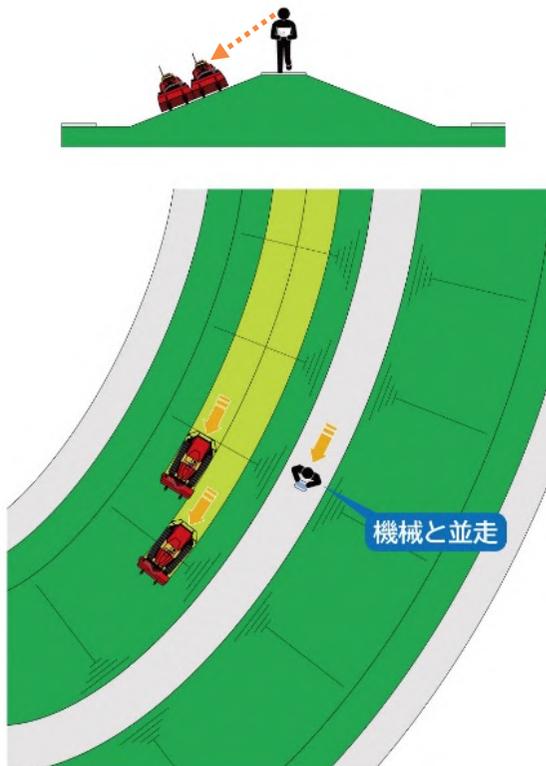
#### ⑦自動化 （雁行運転）

機械目視状況：○

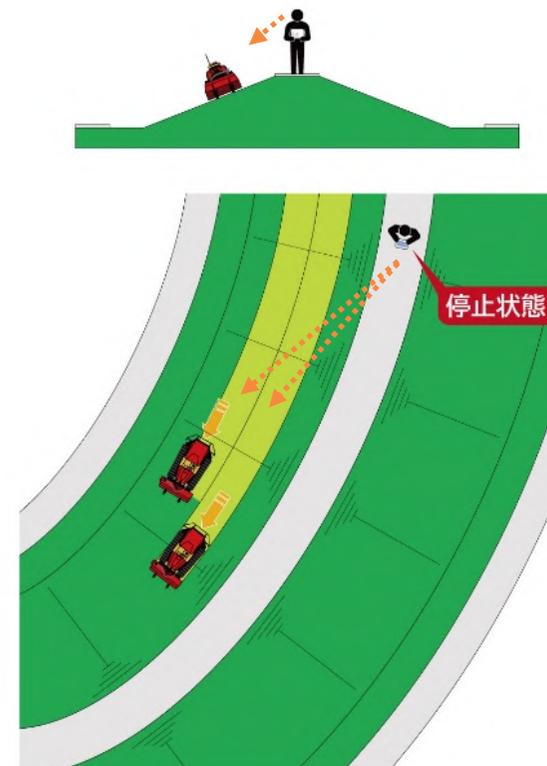
#### ⑧自動化 （雁行運転）

機械目視状況：△  
施工範囲に限界あり

（離れすぎると機体が見えない）

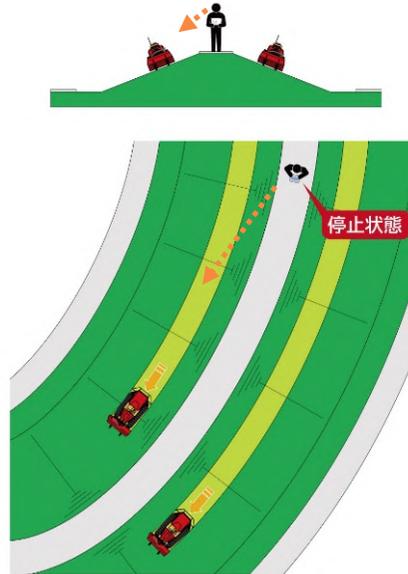
⑨自動化  
(堤内外並走運転)

機械目視状況：×

堤防が死角となり目視できない

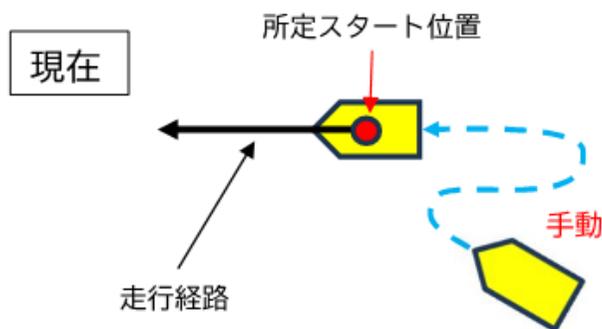
手動でスタート位置に車両を設置してから自動走行開始

- 現在、手動で車両をスタート位置に配置後、自動走行を開始。スタート位置に正確に車両を配置するのに手間と時間を要している。
- 作業エリア内の任意の位置に配置後、スタート位置に草刈機が自動で移動し、施工を開始するように改良し、動作確認を行った。
- 単独運転、2台協調運転において、自動走行開始条件（配置条件、運転動作等）を変更し検証した。

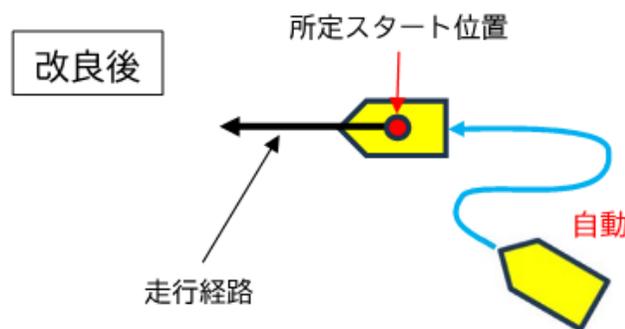
スタート位置まで自律移動して作業を開始する

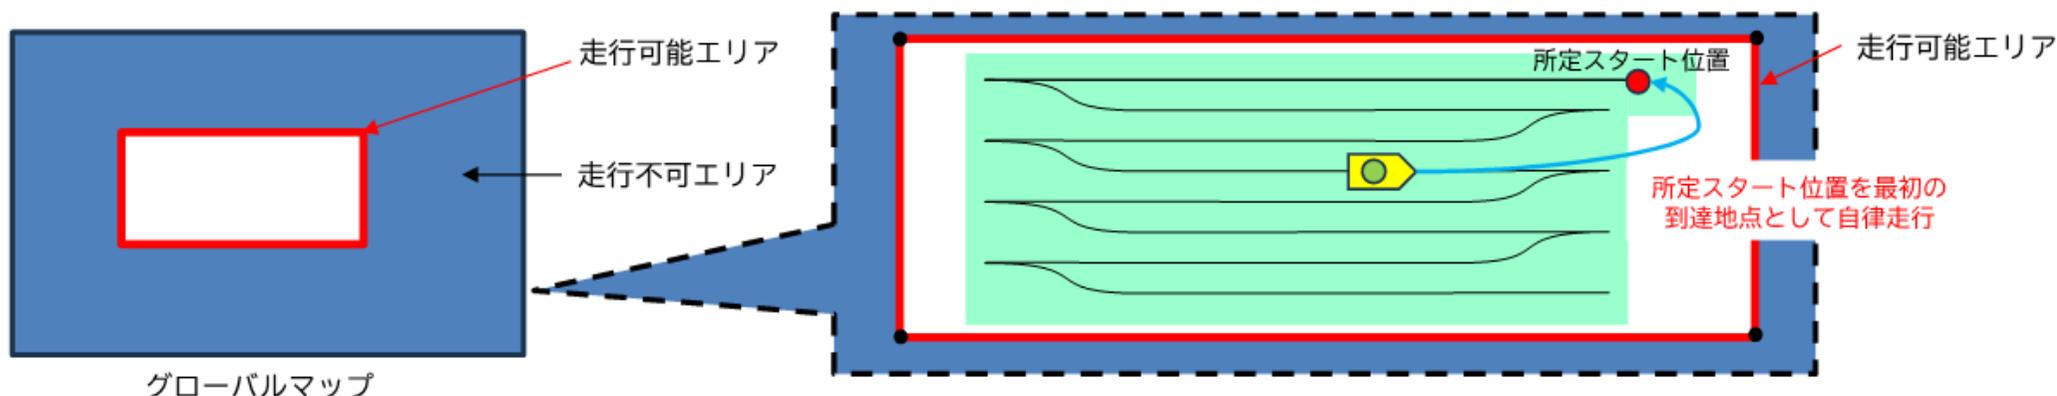
走行可能エリアの設定

- 「走行可能エリア」を設定、このエリア外はグローバルマップにて走行不可とし、所定スタート位置までの移動を制限した。
- 任意の位置から所定スタート位置までの経路は、「走行可能エリア」の範囲内においてローカルプランナーにて自動生成した。

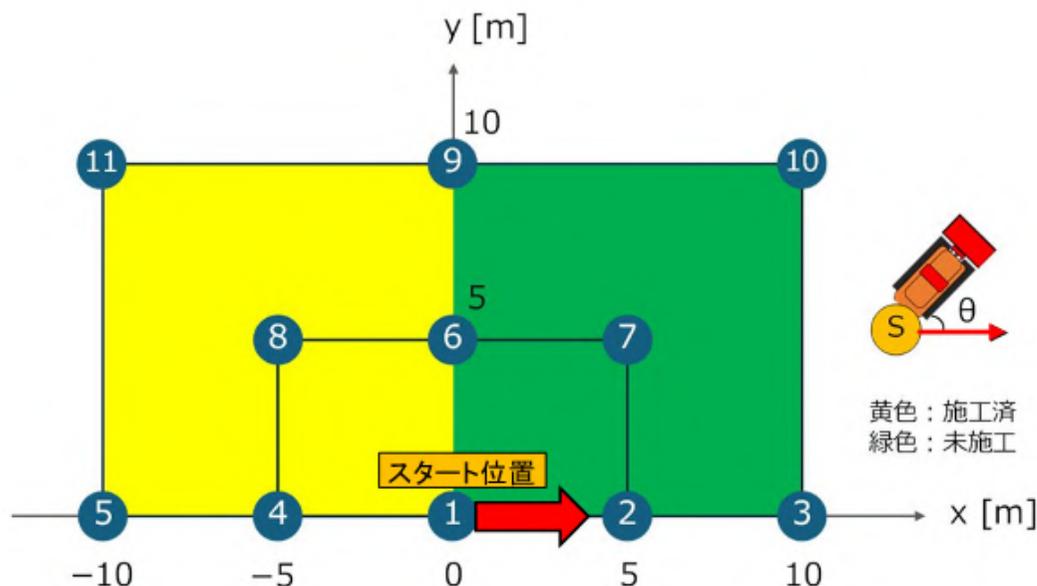
イメージ図

- スタート位置までの距離(x, y)およびスタート位置に対する車両角度 $\theta$ を変化させて検証した。

- 走行エリアが矩形の場合、すべてのスタート地点で自動走行開始が可能であることが確認できた。但し、 $\Theta=135, 180, 225^\circ$  で走行可能エリアから逸脱し停止することがあった。
- 走行エリアが矩形以外でスタート位置が狭いエリアにある場合、エリア逸脱により草刈機が途中停止するため、自動走行開始は難しい。
- 4つの施工エリアが隣接している場所で、前のエリアのゴール地点から次の施工エリアのスタート地点へ、連続して自動走行開始を行った結果、自動走行開始が可能であると確認できた。
- 天端からの自動走行開始は可能であったが、通行する人や車両等の回避、寺勾配の回避などの課題が多い。

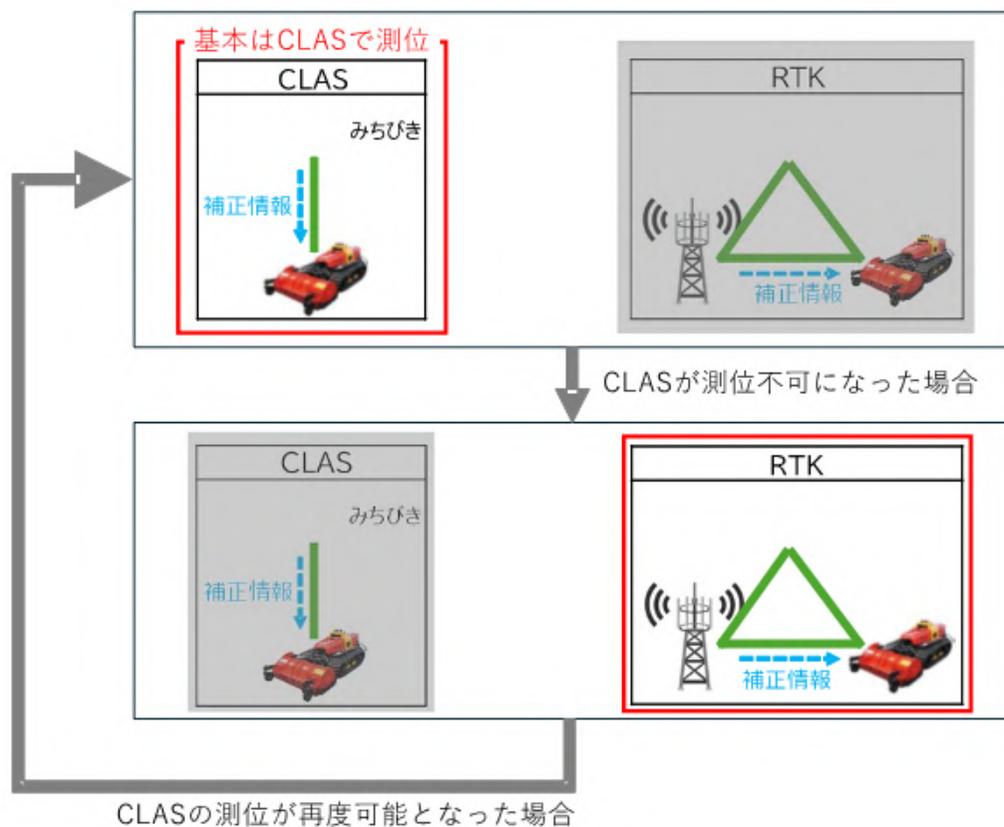
自動切替のイメージ図

- 自動運転中にセンチメートル級測位補強サービス（以下、CLAS）による位置情報が取得不可になった際にリアルタイムキネマティック（以下、RTK）への自動切替を検討した。
- 使用機器は、CLAS⇄RTKの自動切替に対応しているC社デュアルアンテナタイプのGNSS受信機とした。

- 測位状況に応じて、CLAS⇔RTKの自動切替が正常に行われていることが確認できた。

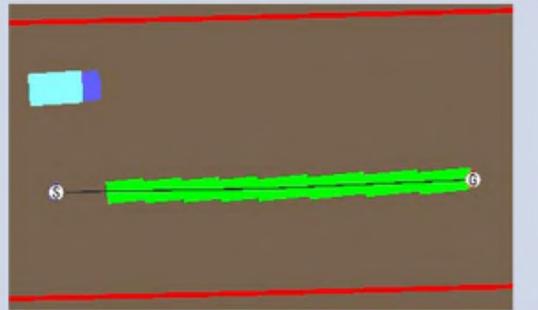
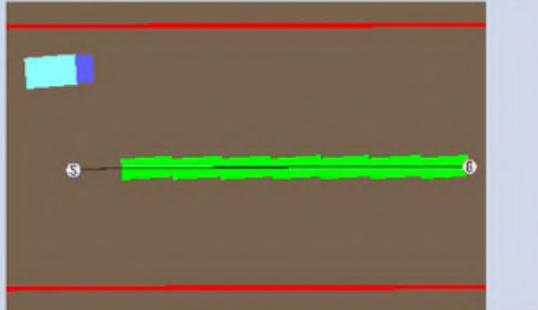
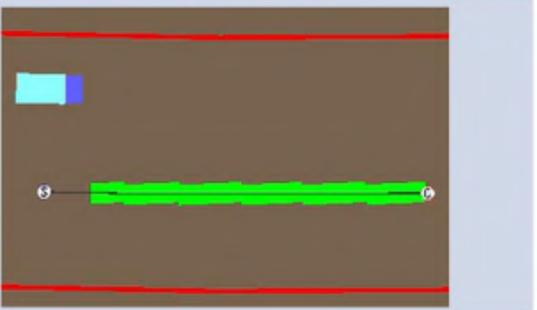
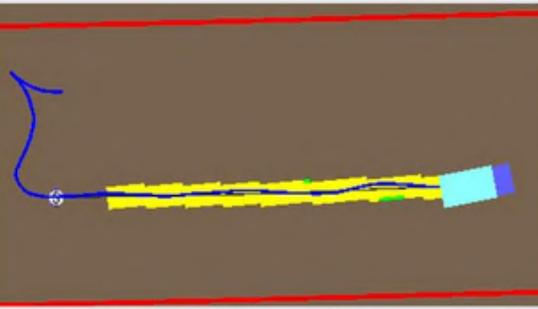
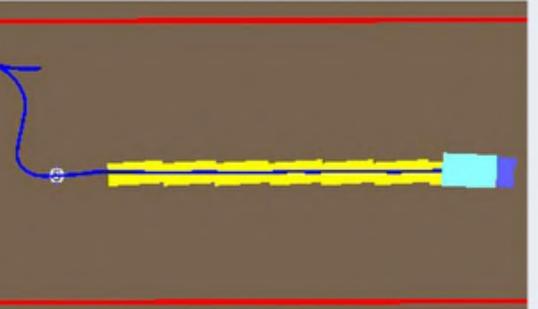
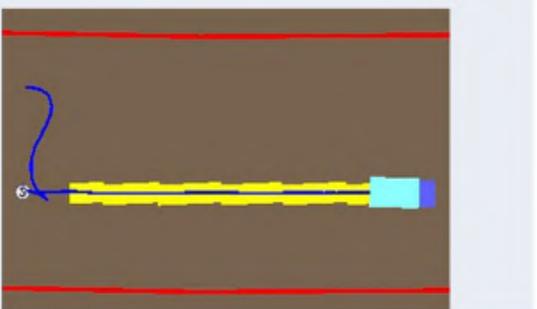
- CLAS測位、RTK測位、CLAS⇔RTK自動切替の3通りの測位方式で自動走行精度の確認を行い、いずれの測位方式においても良好な走行精度であった。

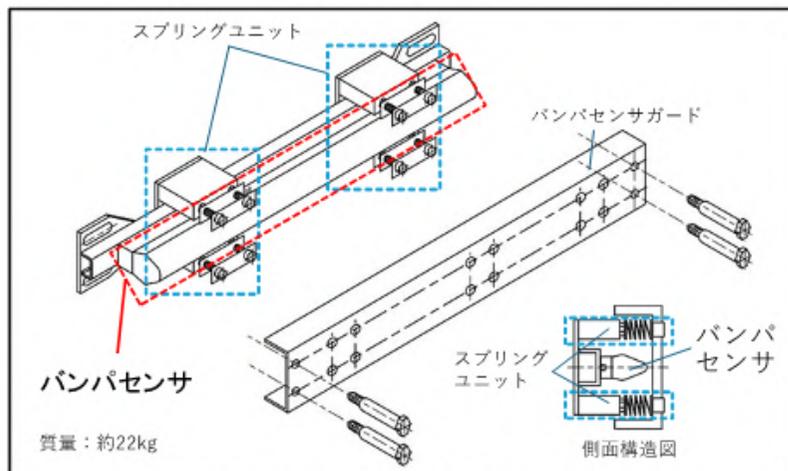
バンパセンサ (スプリングユニット)

- パンパーセンサがイタドリ等の繁茂した草で作動せず、固定障害物等で作動（停止）することを目標とする。
- パンパセンサは物体と接触してから0.5秒後に停止する（0.5秒以上の荷重保持が条件）。
- ひずみゲージを用いて固定障害物等に接触した際の荷重を計測した。
- スプリングユニットパンパセンサ、ゴムユニットパンパセンサで動作確認をした。

- 草刈機を停止させ、人力でバンパセンサガードを押した時の『静的荷重』、時速4.0km/hで走行させ、バンパセンサガードに発生した『動的荷重』の2種類を測定
- ✓ 『静的荷重』計測では、バンパーセンサー中央で1,000N以上、端部で150N以上の荷重を0.5秒保持すると動作することが確認できた。
- ✓ 『動的荷重』計測では、ばね定数6N/mmを用いることにより、イタドリ等繁茂で不動作、固定障害物（筋交入り杭）で動作（停止）することが確認できた。

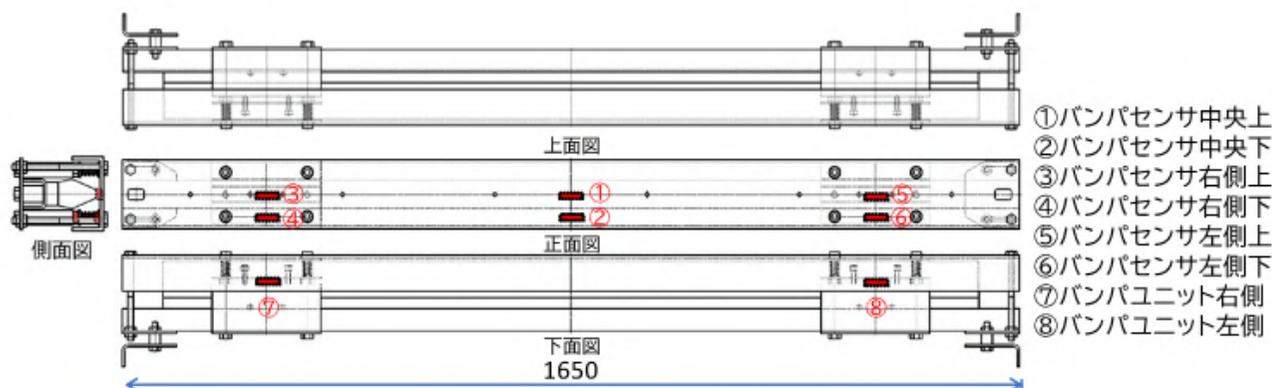
ひずみゲージ貼付位置図

- ①バンパセンサ中央上
- ②バンパセンサ中央下
- ③バンパセンサ右側上
- ④バンパセンサ右側下
- ⑤バンパセンサ左側上
- ⑥バンパセンサ左側下
- ⑦バンパユニット右側
- ⑧バンパユニット左側

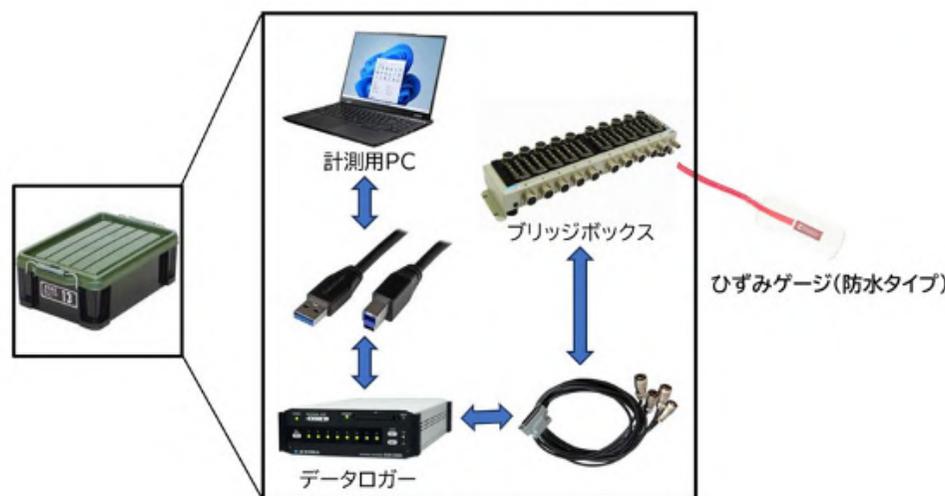
コンテナ内に格納(雨天考慮)  
荷重測定機器構成

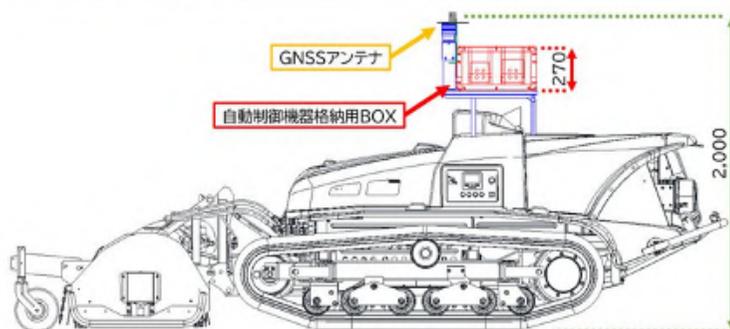
GNSSアンテナ機軸直角方向(現状)

- 過年度検討した結果から、右表の(1)~(6)について、傾斜地での走行精度を確認した。
- アンテナ位置について、機軸直角方向と機軸方向による走行精度も確認した。

- ① GNSS受信機+GNSSアンテナ毎の比較
  - 平均値では全て走行精度を満たしている。
  - 走行精度が高い順にデュアル(B社)→シングル×2(C社)→デュアル(C社)→デュアル(A社)となった。
- ② GNSSアンテナにおける機軸直角方向と機軸方向の比較
  - 機軸方向と機軸直角方向に差はない結果となった。
- ③ 自動制御機器類の簡素化・廉価を考慮
  - デュアル(B社)の内蔵IMUが良いと考えられる。
- ④ 測位方式の自動切替が可能な機器
  - デュアル(C社)×高精度IMUの組合せを用いる。

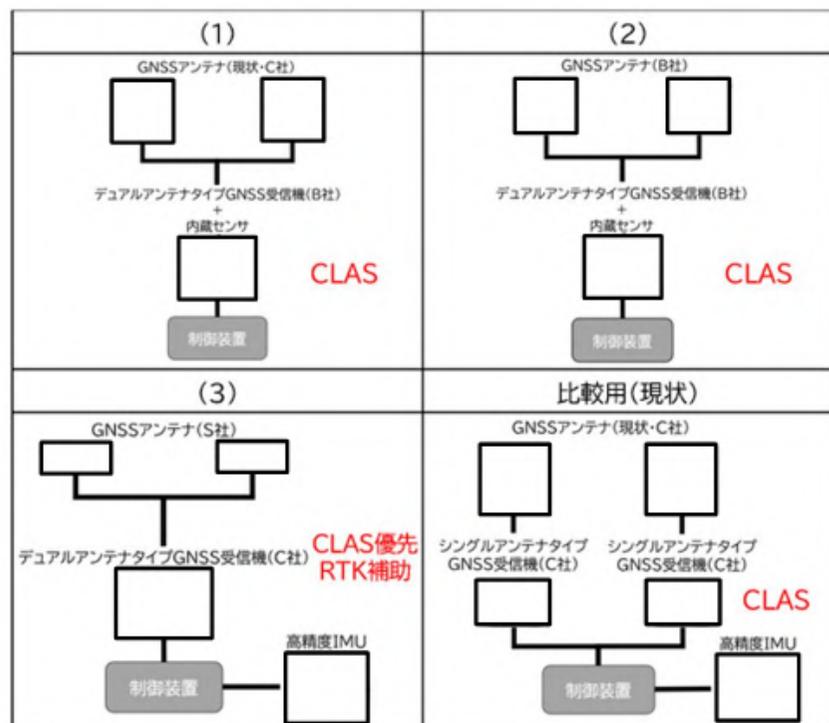
- デュアル(B社)は使用衛星数が12、DOP値は0.81と安定した数値を出力していた。
- デュアル(B社)のGNSSアンテナをB社製にすることによって、測位精度が向上することが確認された。
- デュアル(C社)とシングル(C社)の使用衛星数とDOP値に差はなく、両者とも精度にばらつきが生じていた。
- 使用衛星数・DOP値の観点から考察するとデュアル(B社)が最も安定性があると考えられる。

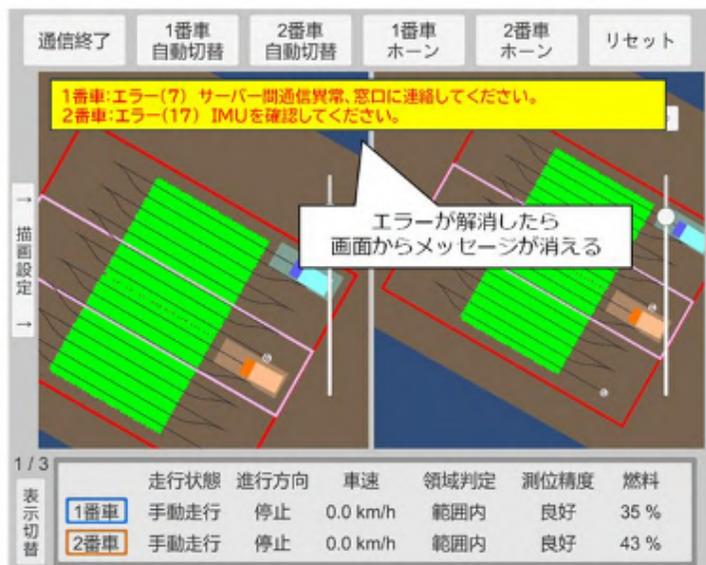
① 遠隔操作端末へのエラー表示・記録機能

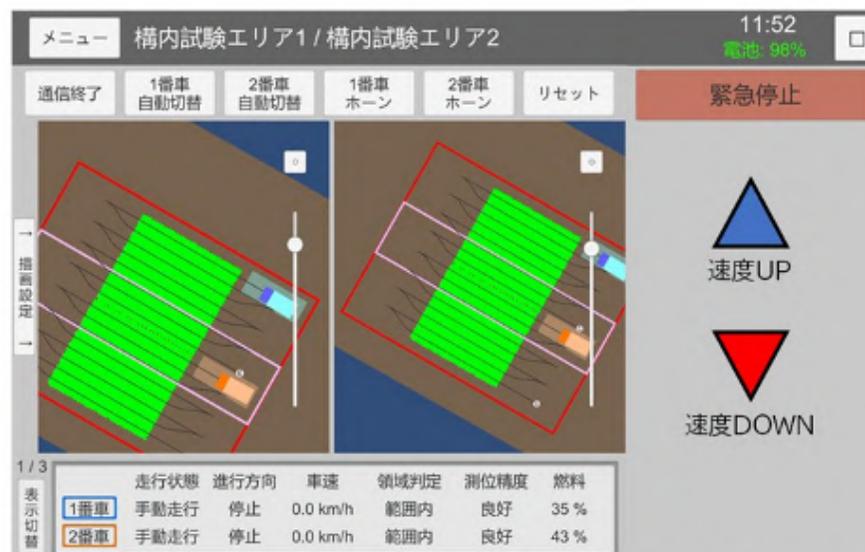
② 自動施工中における遠隔操作での作業速度調整機能

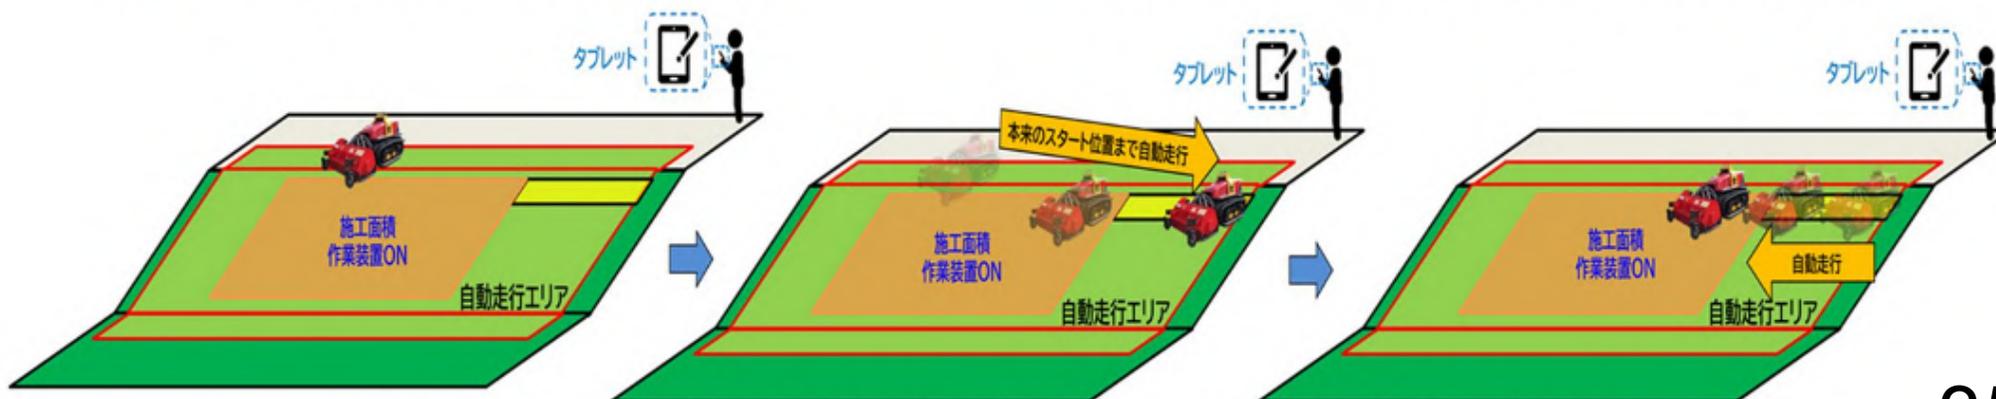
③ 本来のスタート位置から離れた場所でも自動走行が可能となるシステムの操作性向上

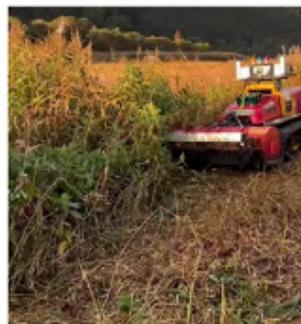
イタドリによる動作確認

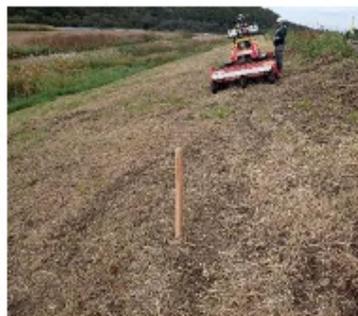
測量杭を模擬した動作確認

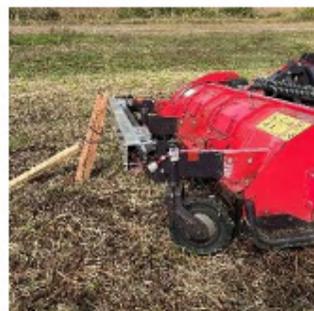
固定地物を想定した動作確認

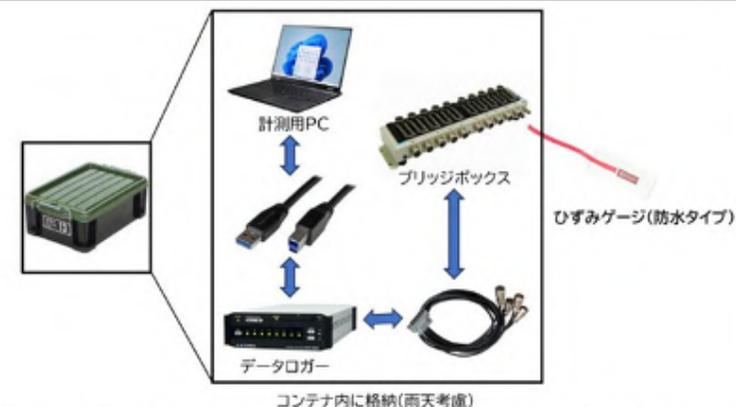
ひずみゲージを用いた荷重計測の機器構成

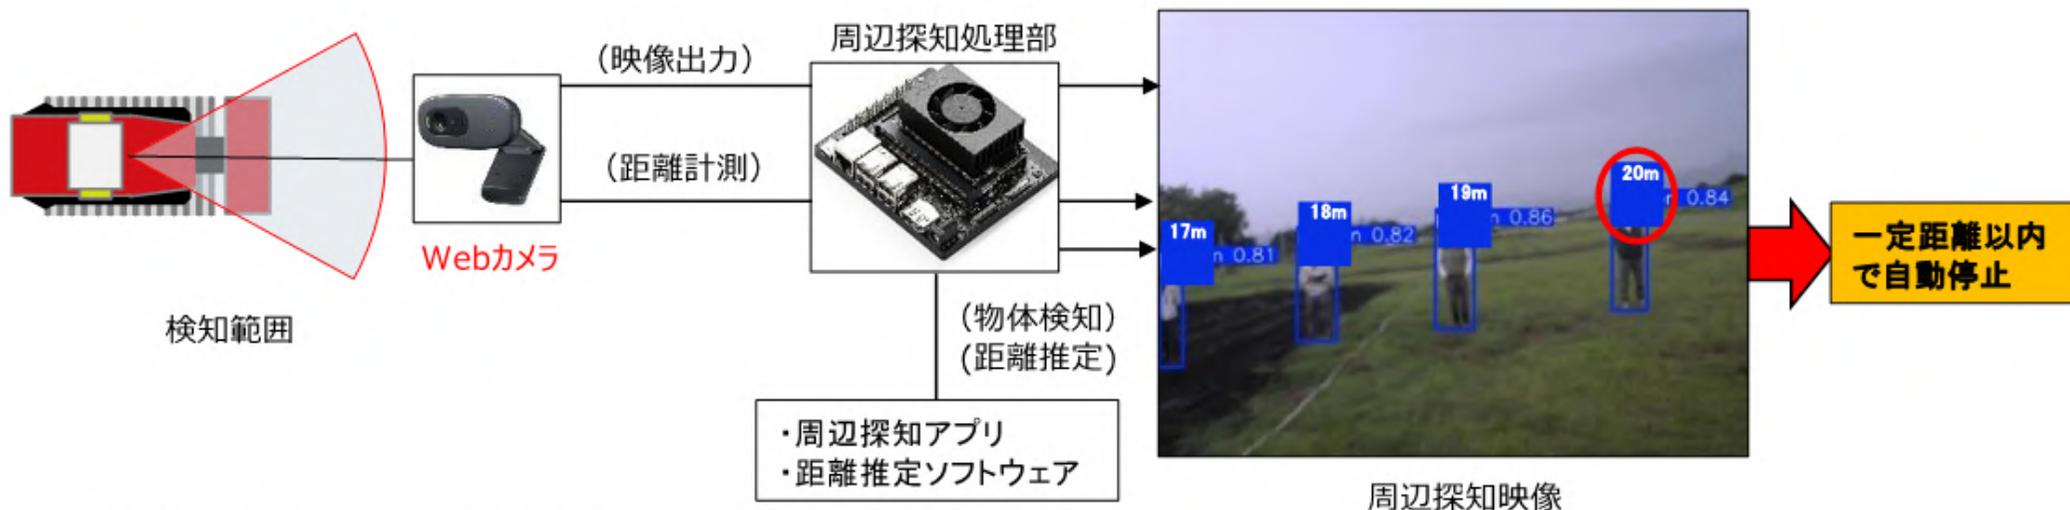
- 過年度構築した周辺探知機能について、検知した物体（人や車両など）との距離が一定以内で自動停止する機能を実装し、動作及び有効性確認を行う。

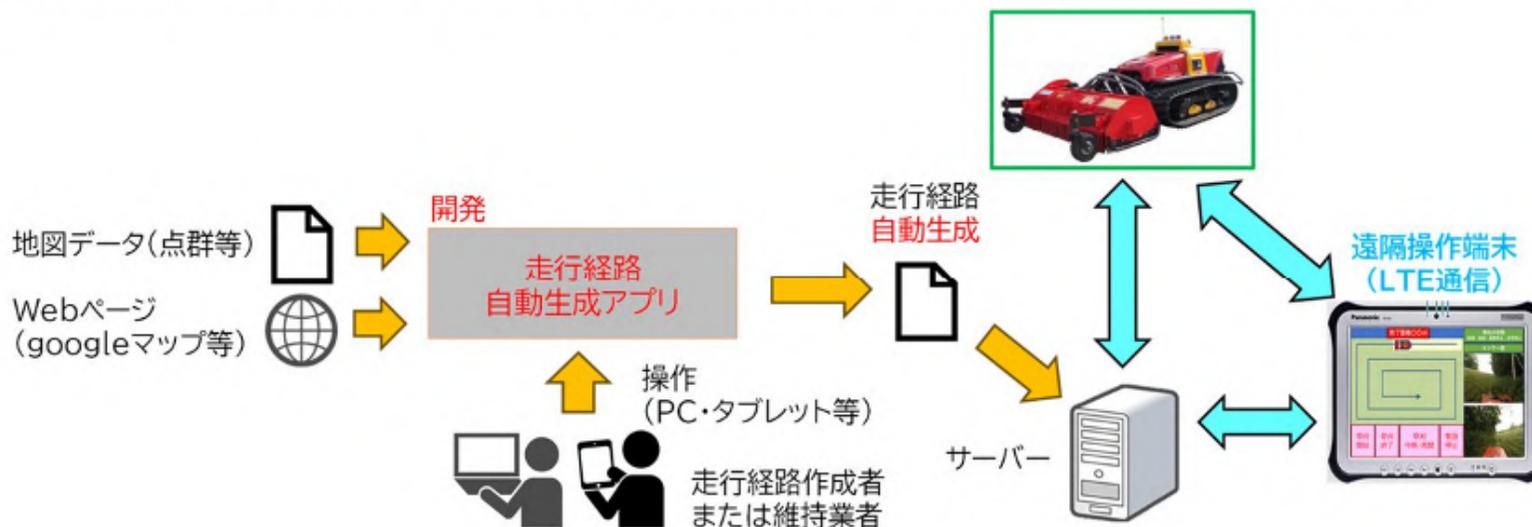
- 過年度仕様検討した走行経路自動生成システムについて、システムを構築、実装し、動作及び有効性確認を行う。
