# 橋梁を長寿命化する スーパーホゼン式工法

橋梁床版下面増厚補修補強工法  
(NETIS:QS-980022-A)

日本建設保全協会

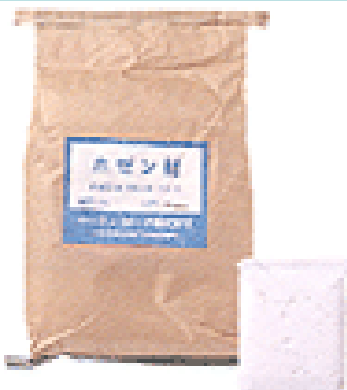
# ポリマーセメントモルタル (ホゼン材中塗り用：# 10)

## 耐蝕性ライニング材 (中塗り用)

特徴：防錆効果、塩害抑制効果、優れた接着力、低透水性  
凍結融解抑制効果、中性化抑制効果

用途：床版下面増厚の厚塗り、コンクリート欠損部の修復

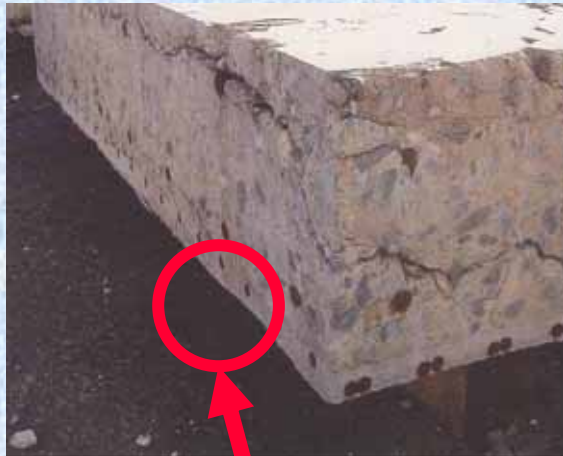
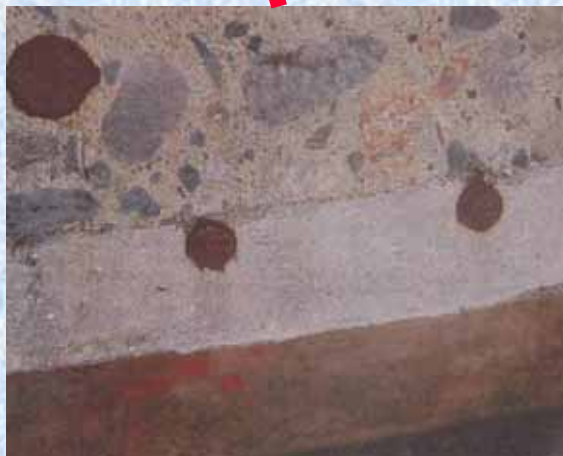
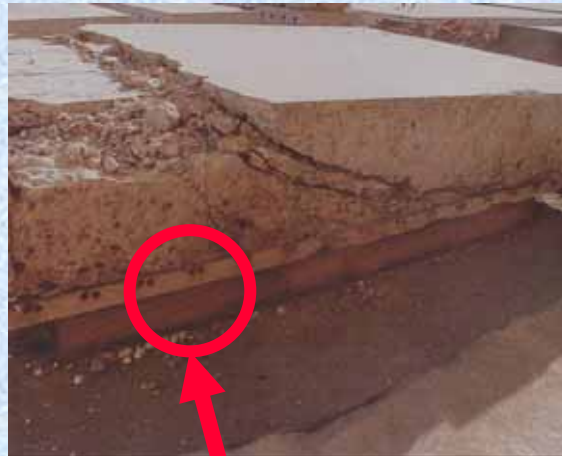
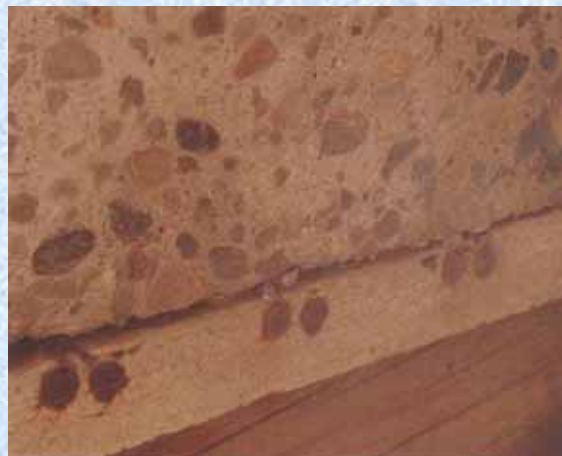
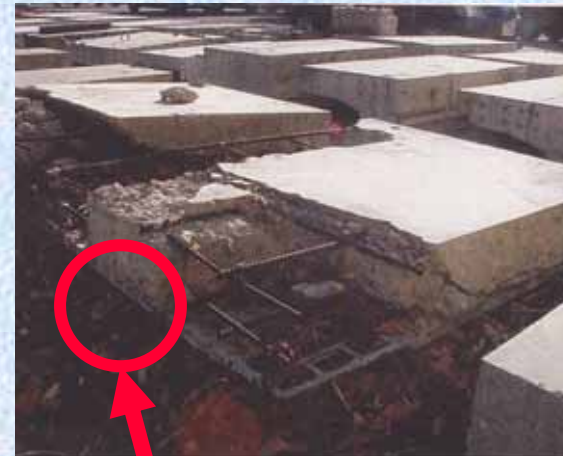
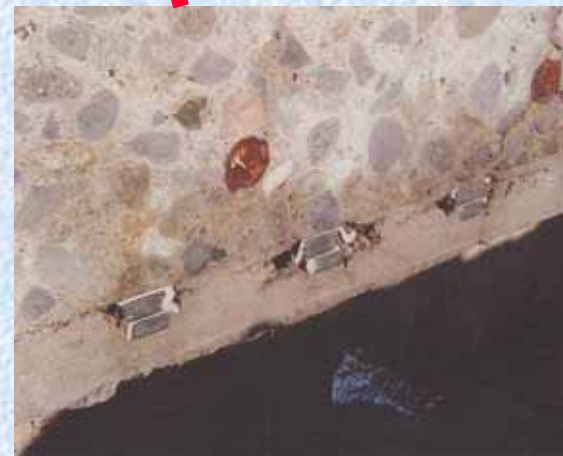
# 破壊後の状況

(6等分に切断面の検証)

Sホゼン式工法

下面増厚工法A

下面増厚工法B

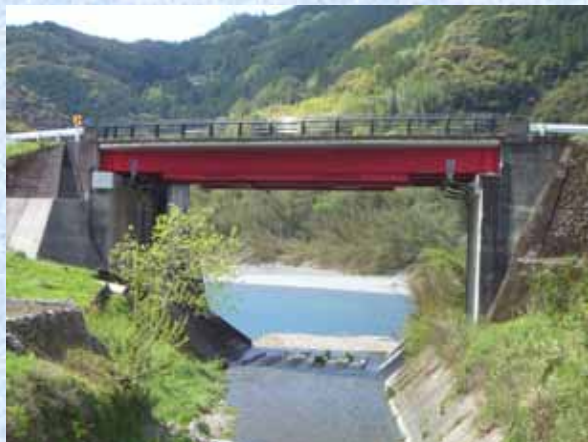
高知県:石見橋

鋼桁橋

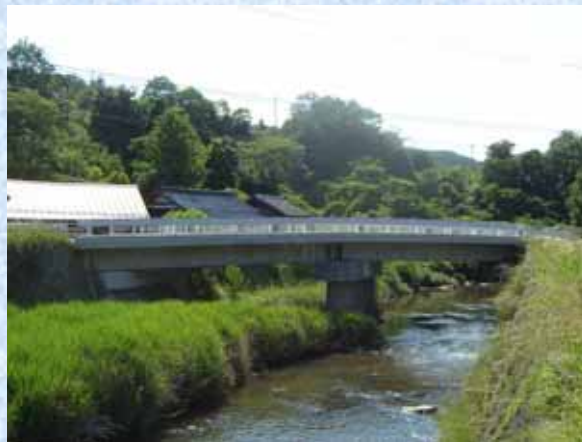
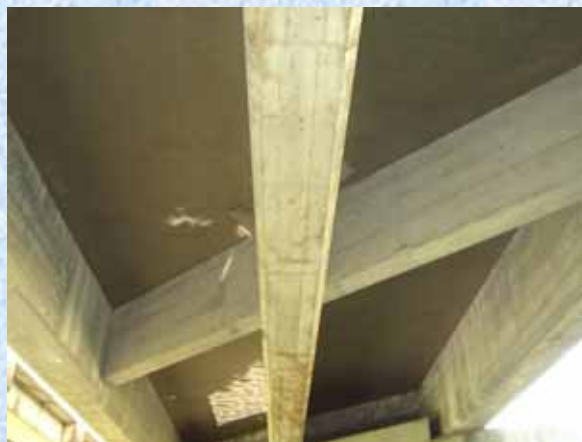
広島県:信高橋

R C 橋

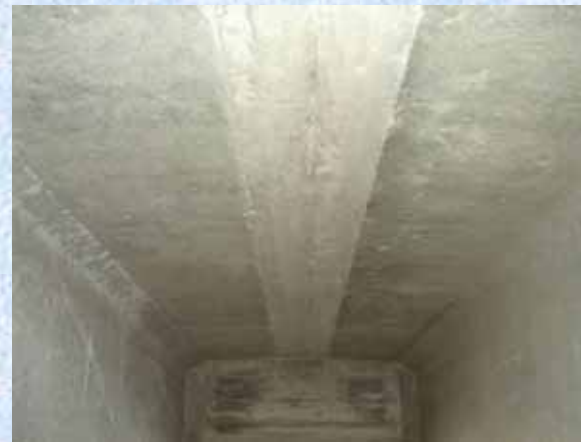
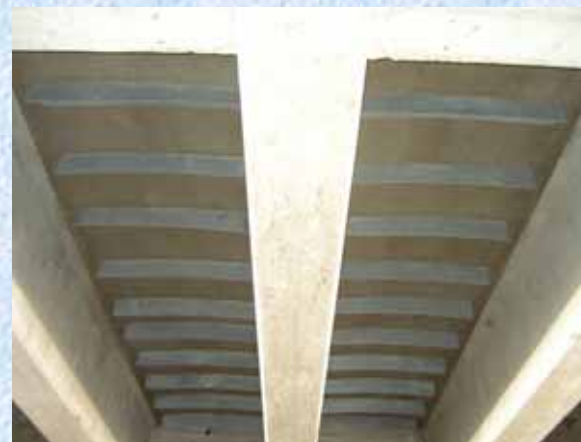
山口県:新開橋

P C 橋 (間詰部補強)
