【発表テーマ】 社会資本整備における地盤改良  
(液状化対策)技術

# パワーブレンダー<sup>®</sup>ー工法 (鉛直攪拌 + 水平攪拌)

既設構造物基礎下の水平トレンチャーによる  
液状化対策工法

株式会社 加藤建設

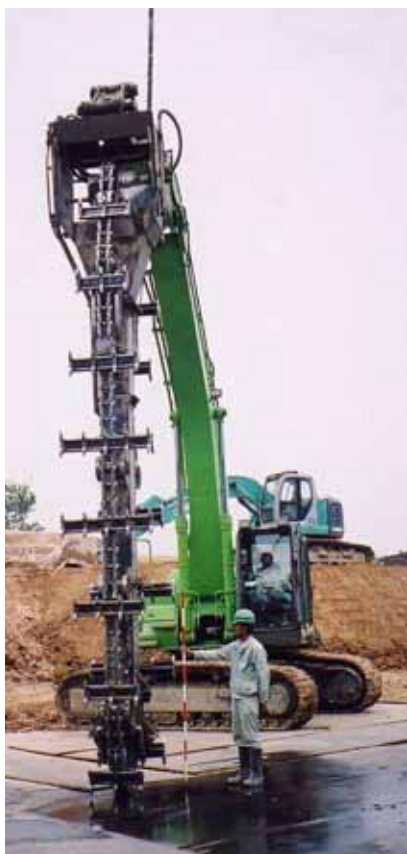
パワーブレンダー

パワーブレンダー工法とは、原位置土と改良材を鉛直方向に機械攪拌混合し、連続して安定した改良体を造成することを特長とする地盤改良工法

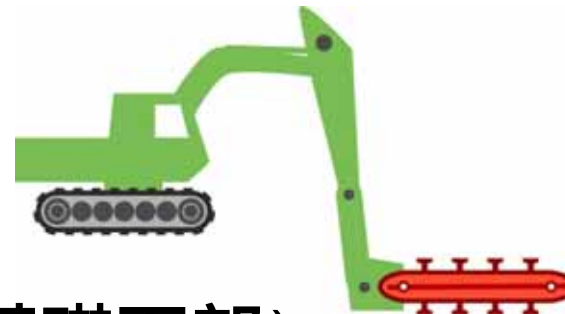
(基礎下部)

水平トレンチャー

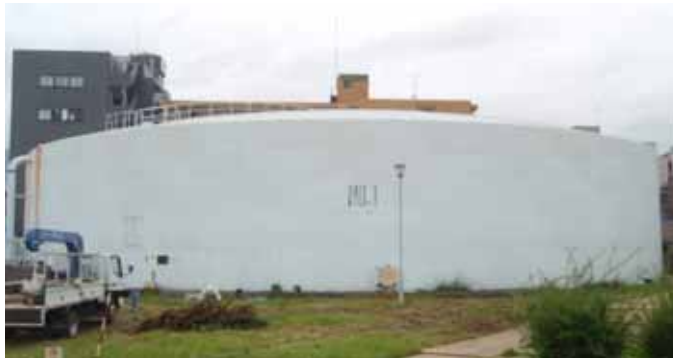
既設タンク直下の液状化対策  
の現場を想定した実験施工

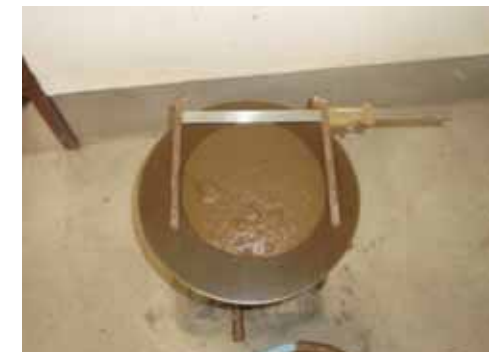
施工時は混合時の流動性を数値的に把握  
する為、テーブルフロー試験を実施

テーブルフロー試験

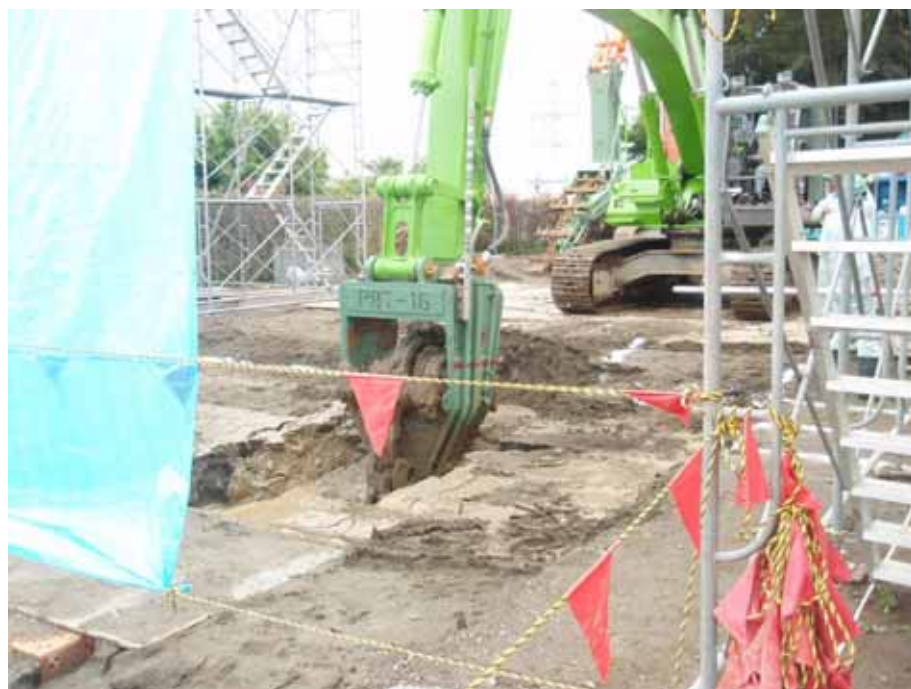
鉛直トレンチャー施工状況

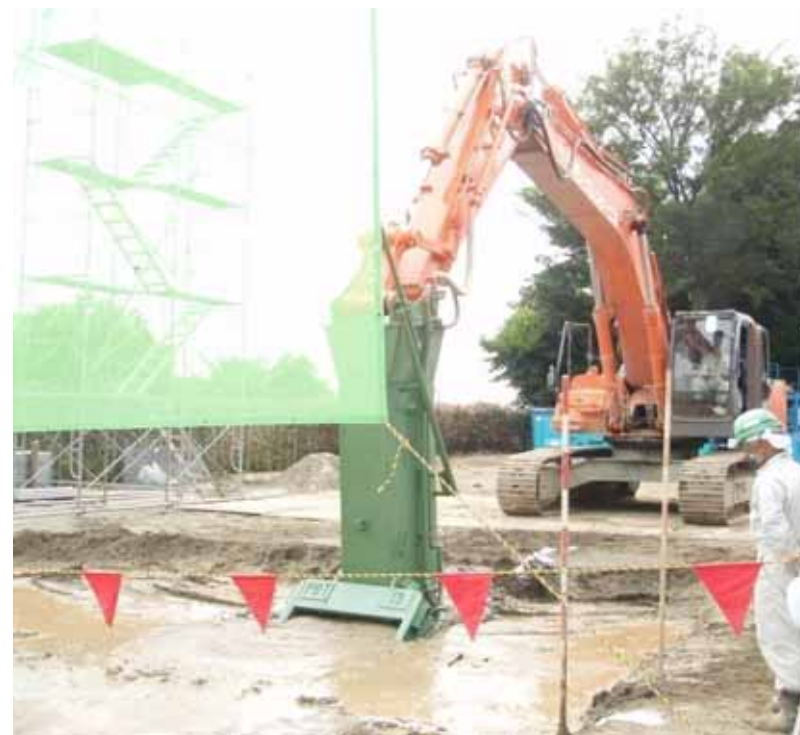
水平トレンチャー施工状況

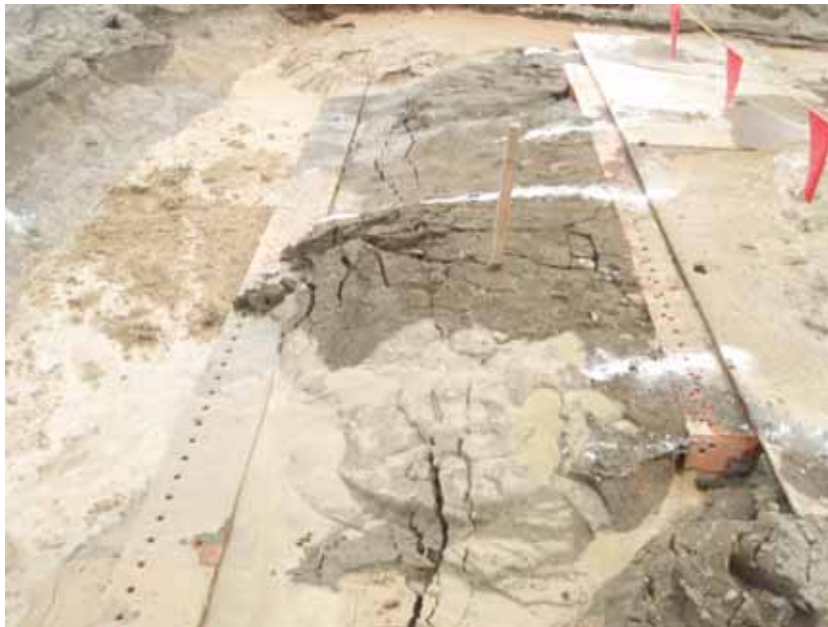
事前混合時の流動値が基礎下混合時に低下したパターンと、固化材吐出口の閉塞防止の為に用いた圧縮エアーを導入したパターンで確認

地盤変状の状況(側面)

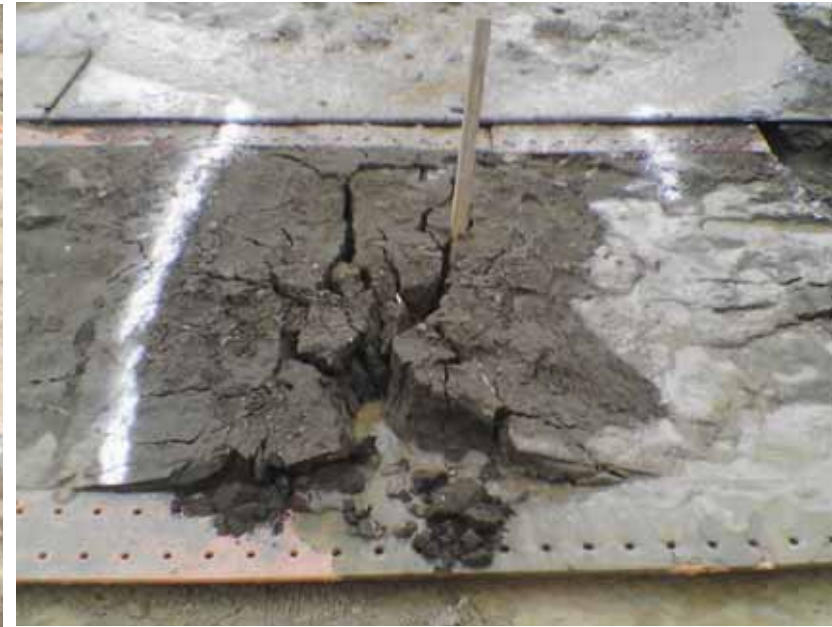
地盤変状の状況(正面)

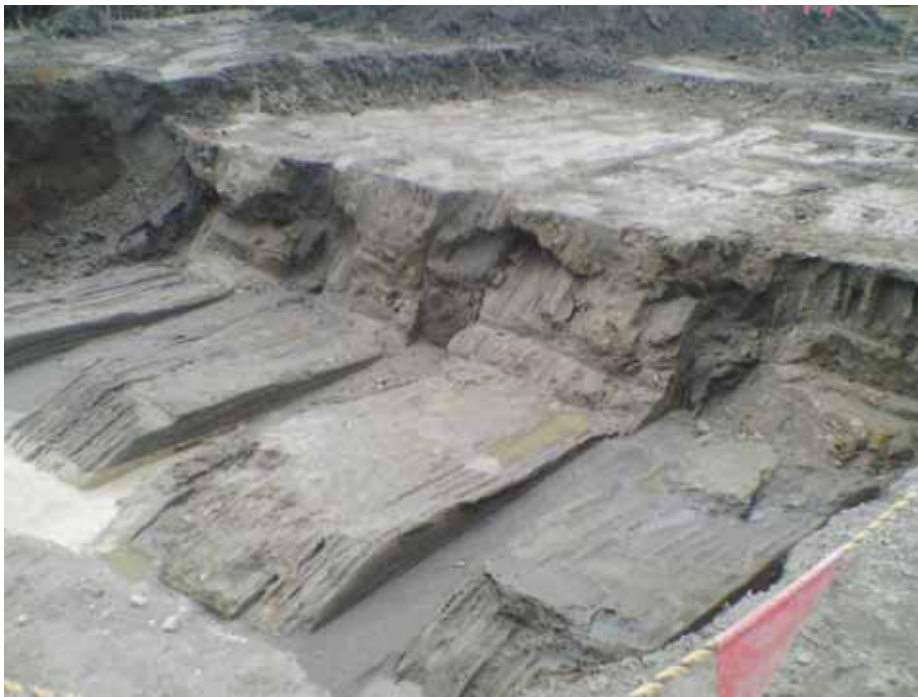
各パターンの表層部  
出来形状況

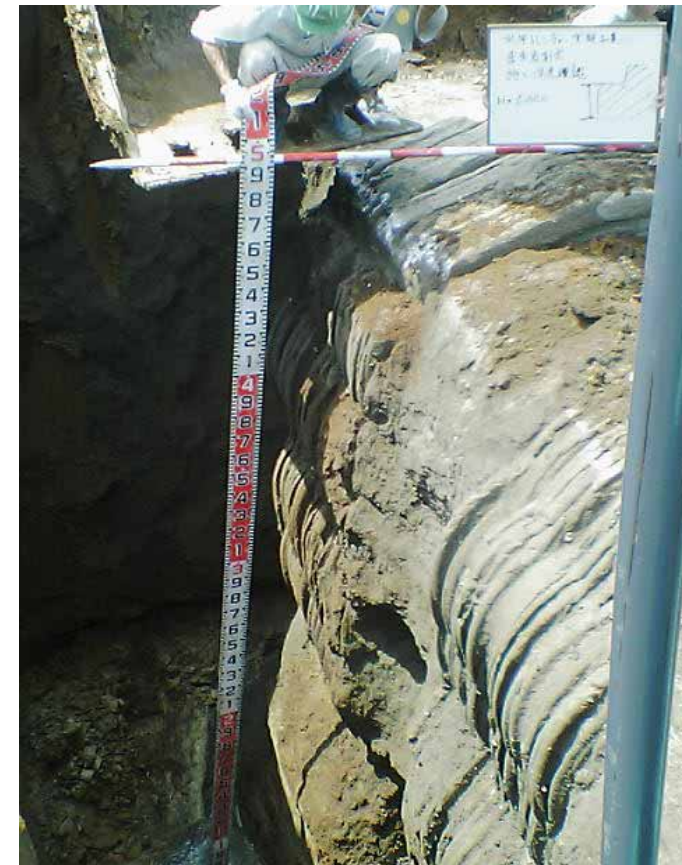
水平トレンチャー先端部  
出来形状況

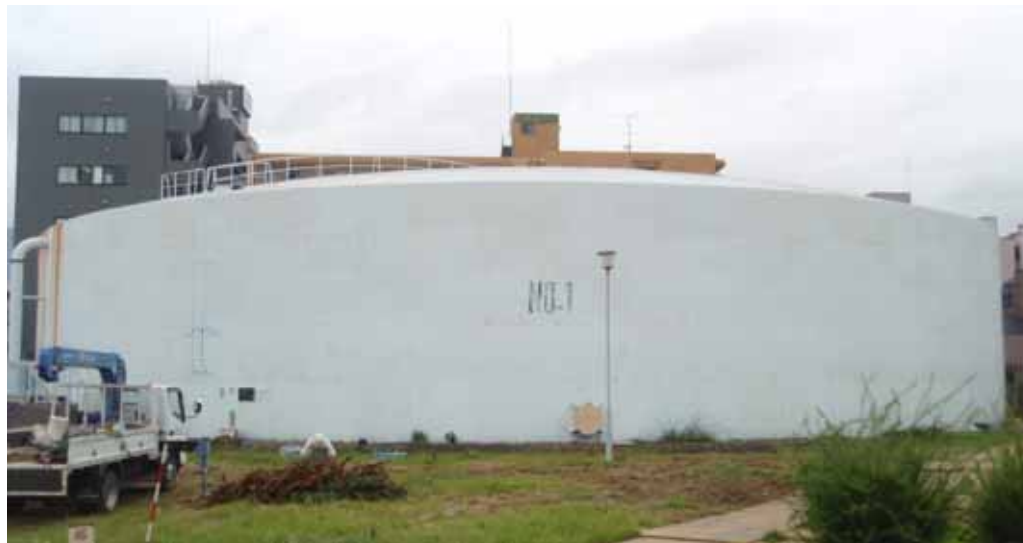
工事目的 : 鋼製配水池における液状化防止対策

鋼製配水池

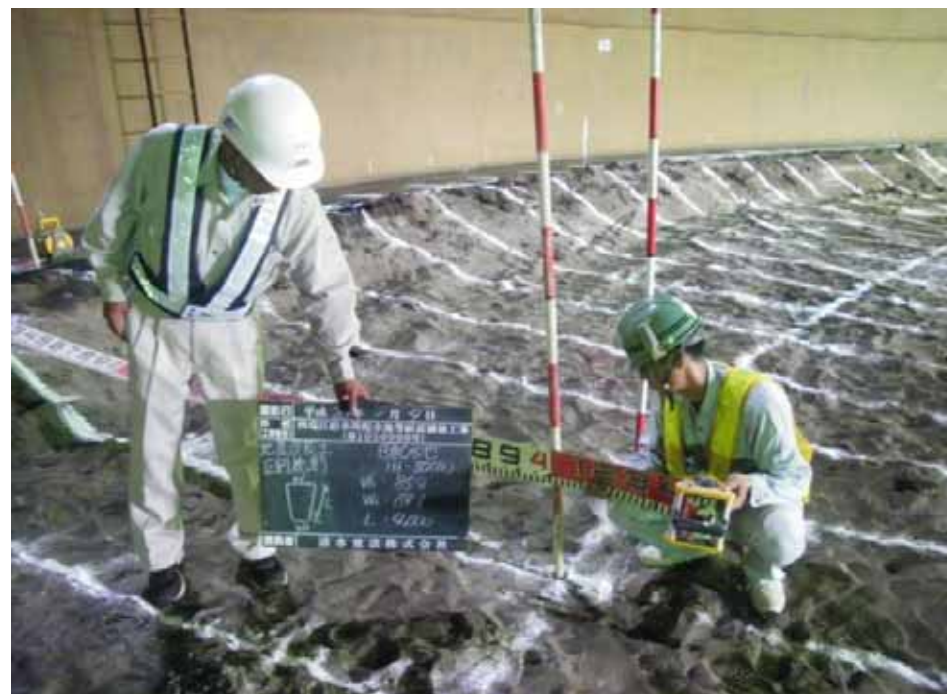
区割り状況

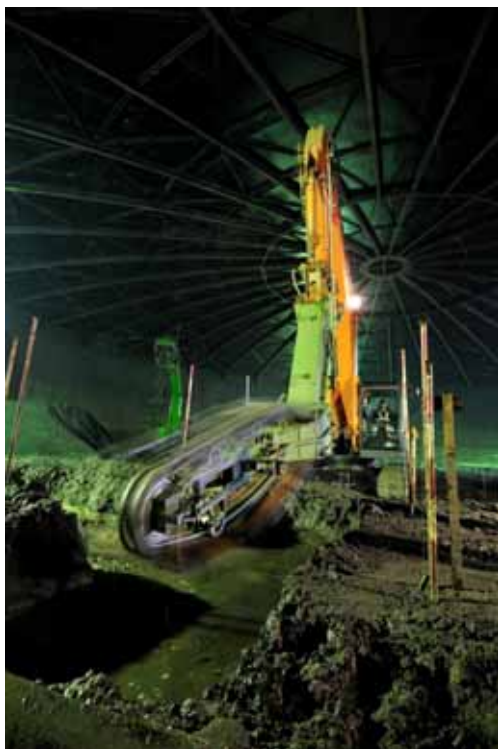
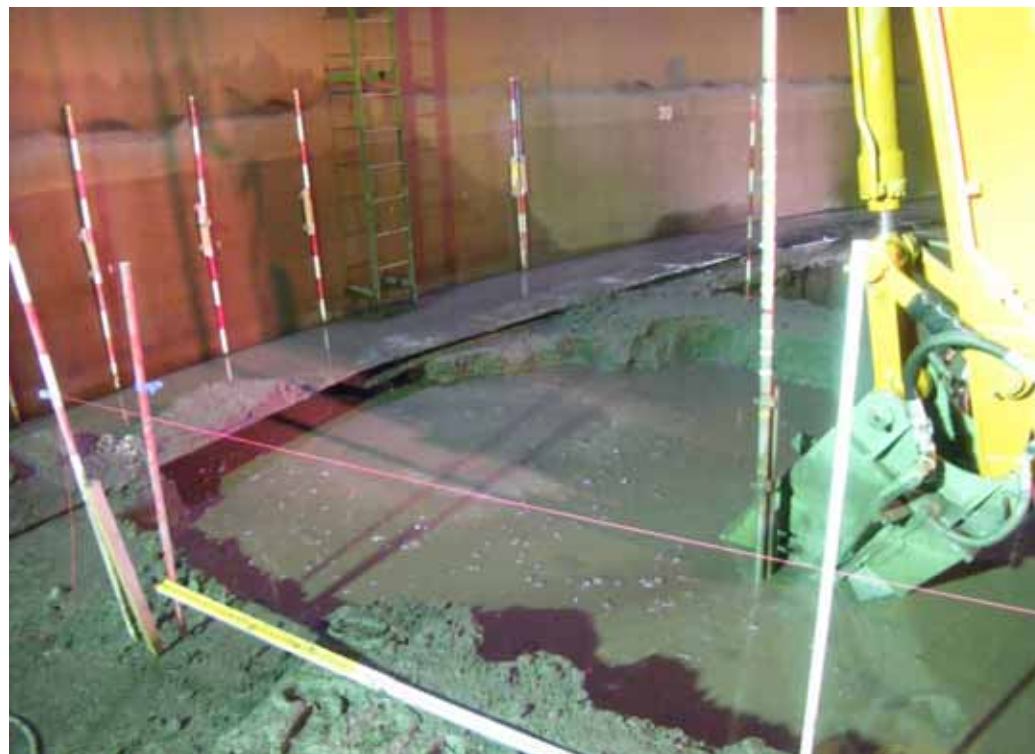
### 水平トレンチャー施工状況

基礎底面より60cm高い土手を造り、改良土が基礎下に  
確実に充填する配慮をした

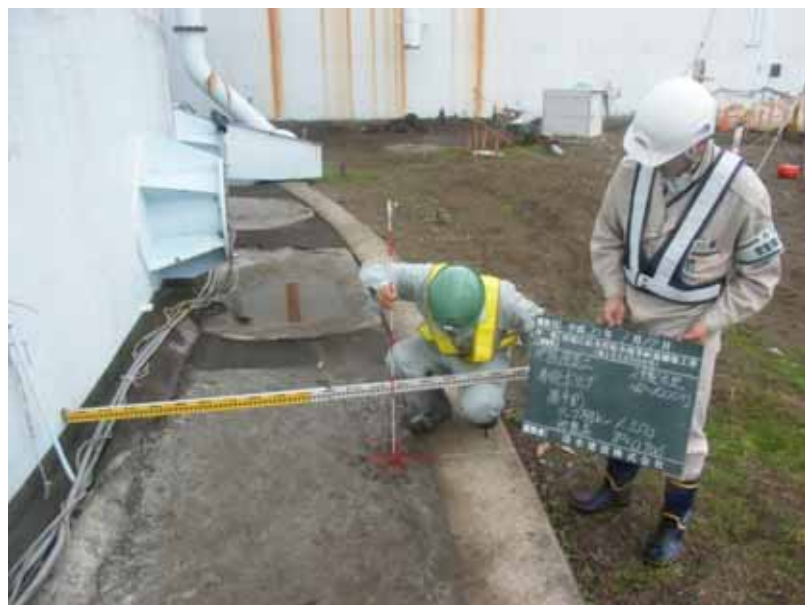
ボーリング採取位置

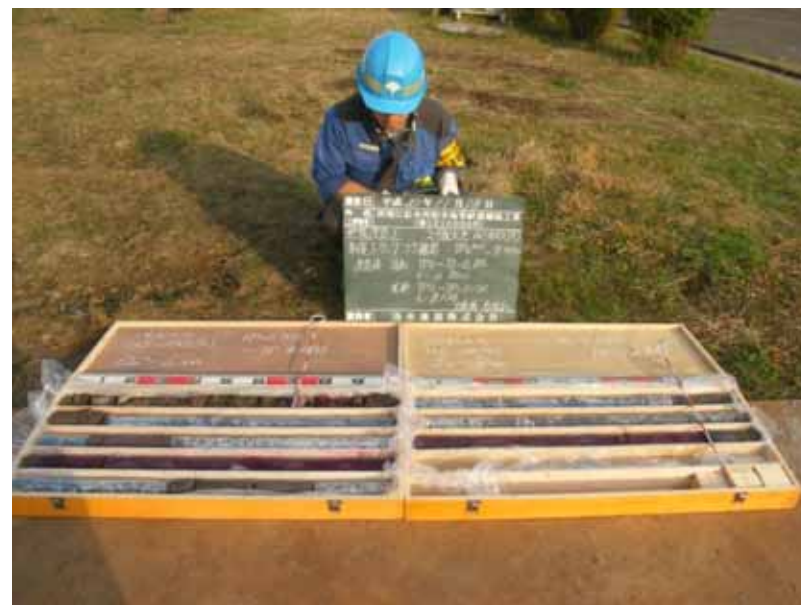
ボーリングコア
