# PC管における非破壊調査 (超音波部材厚測定、電磁誘導法 によるPC鋼線の発錆・破断測定)

株式会社 ダイアコンサルタント  
技術開発センター

- プレストレストコンクリート管(以降PC管と略記)は、道路横断排水や河川、農業用水路として、日本国内には総延長約3,000km(PC管協会出荷実績による)が地盤内に敷設されている。これらPC管は敷設後30～40年を経過し老朽化してきており、ここ数年で多くの破損・破裂事故が発生している。しかし、PC管は埋設管であるがため、その老朽化の程度が殆ど把握できない状態となっていることから、農業用水路の維持管理や横断管として使用している道路の維持管理を推進していく上で問題となってきた。ここでは破損事故を予防するために、管体外面の劣化(健全性)を管内から非破壊で調査する手法について開発した。

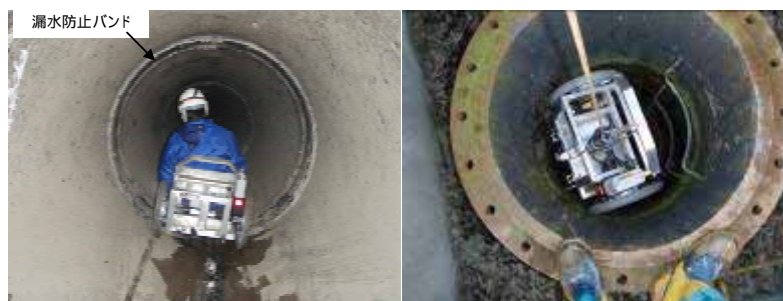
官民連携新技術研究開発事業で開発した管内点検車

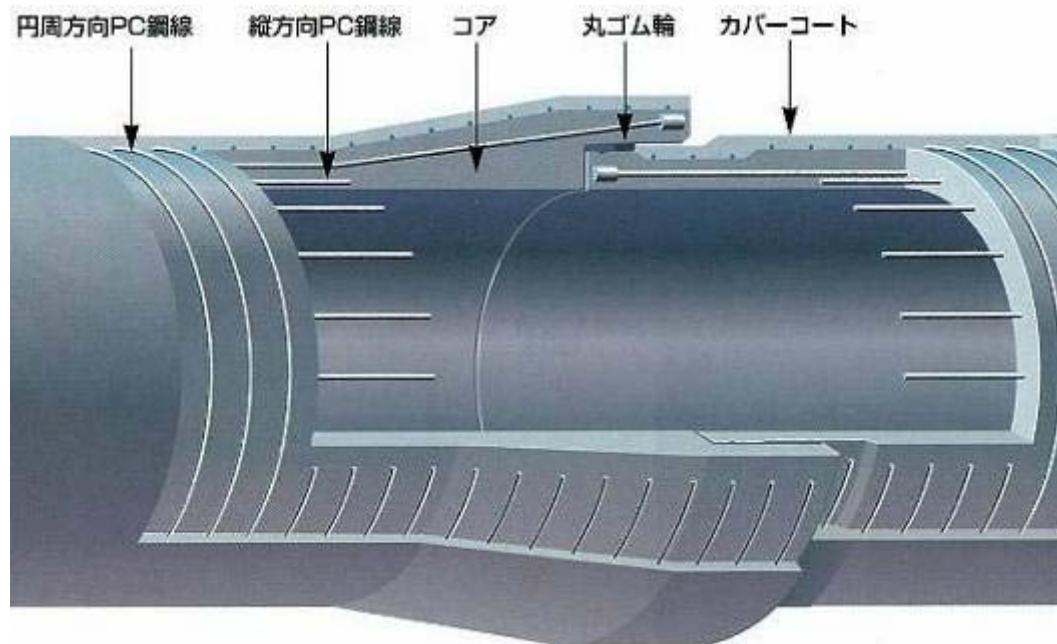
- 日本工業規格 (JIS) と P C 管協会規格 (PCPA) にて規格化。
- 超高強度コンクリートの**コア** (圧縮強度100MPa), 円周方向**PC鋼線**, PC鋼線を保護する**カバーコート(モルタル)** で構成。
- 高強度のPC鋼線をコアの円周方向に配置・緊張することで、内外圧に耐える構造。(円周方向のPC鋼線の巻き数により, 1種~5種など許容内圧が異なる。

コア及び縦方向PC鋼線の製造手法及び構造形式が製造メーカーによって異なる。

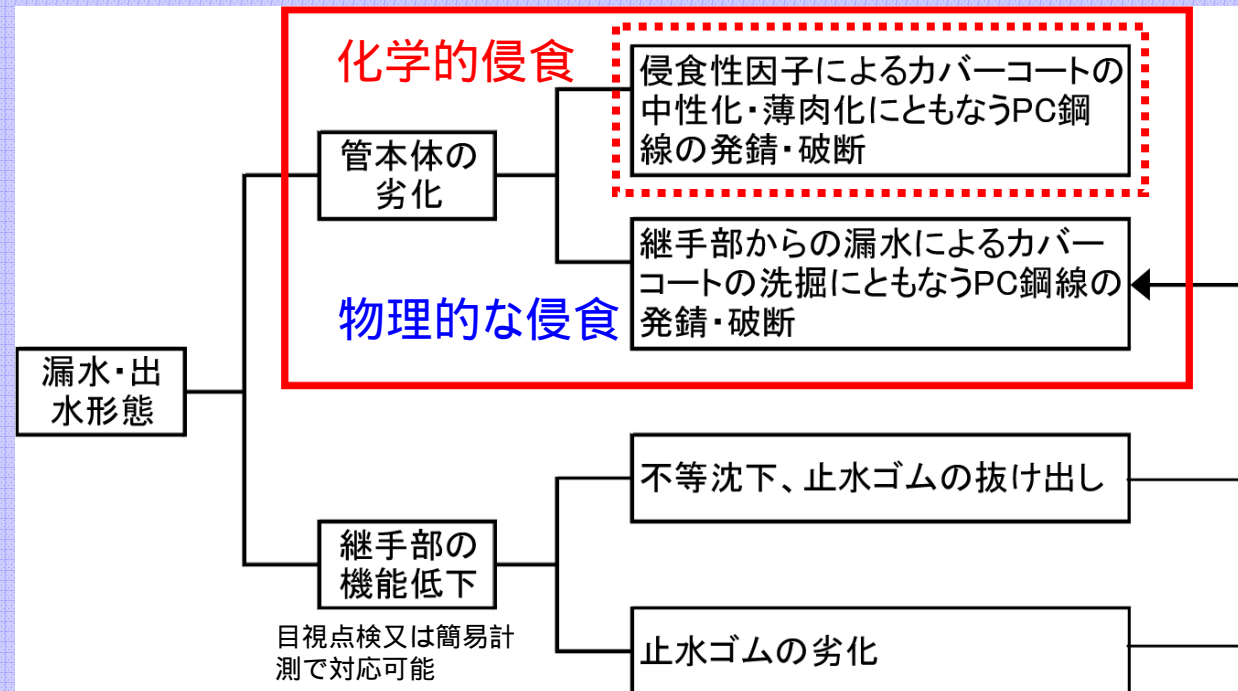
PC管の漏水・出水形態の分類

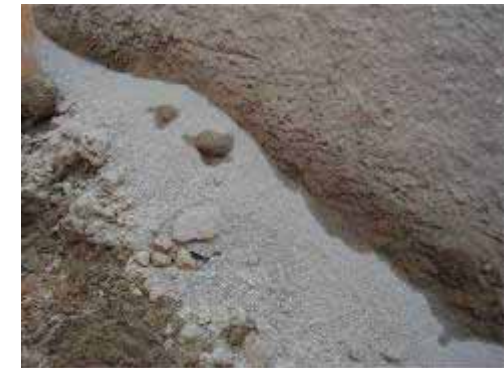
劣化したカバーコート  
(化学的侵食)

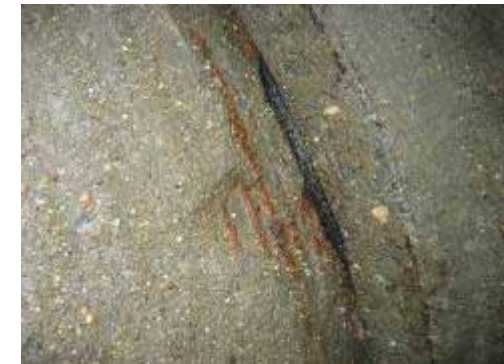
継手部からの漏水  
(物理的な侵食)

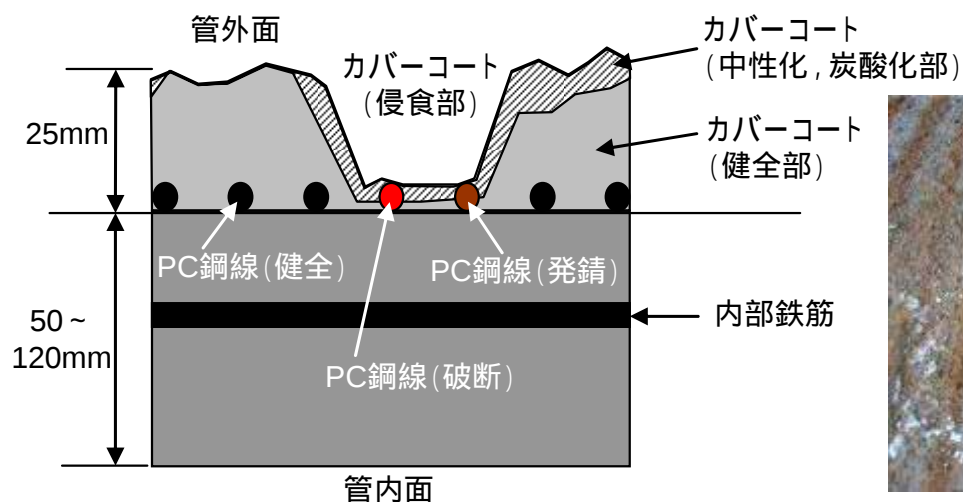
カバーコート及びPC鋼線の劣化模式図

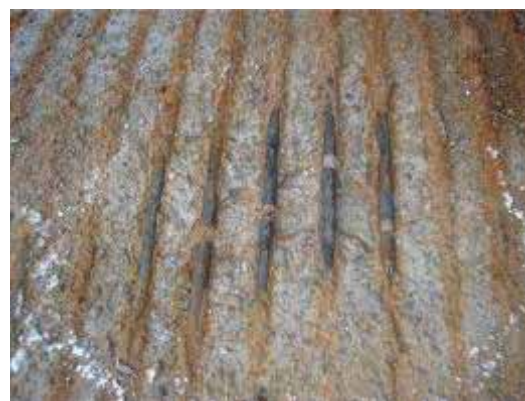
カバーコートの薄肉化と  
PC鋼線の破断

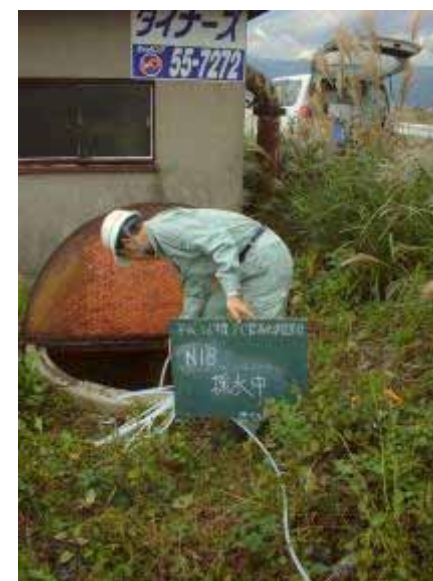
井戸からの採水

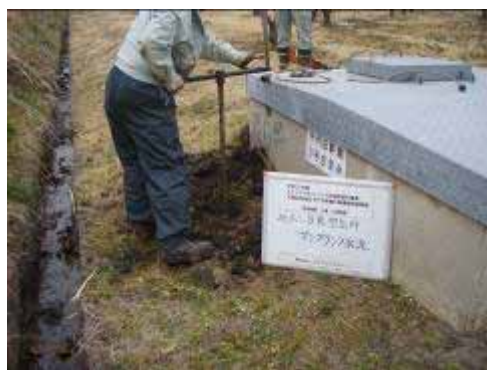
オーガーボーリングによる掘削

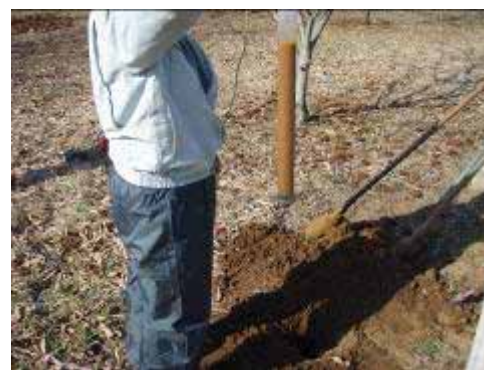
ベラーによる掘削孔からの採水

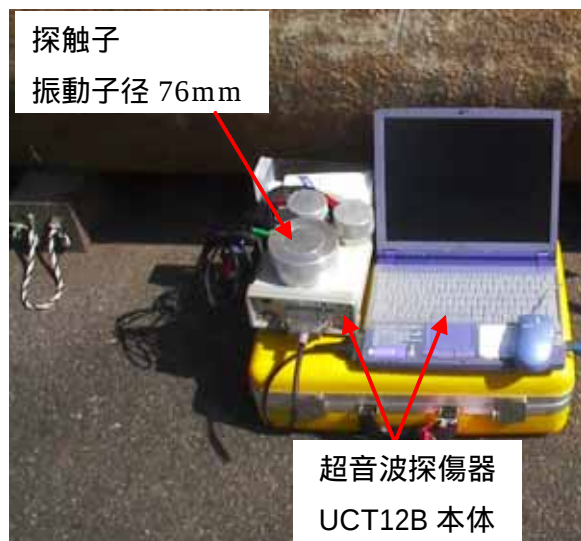
超音波測定機器一式

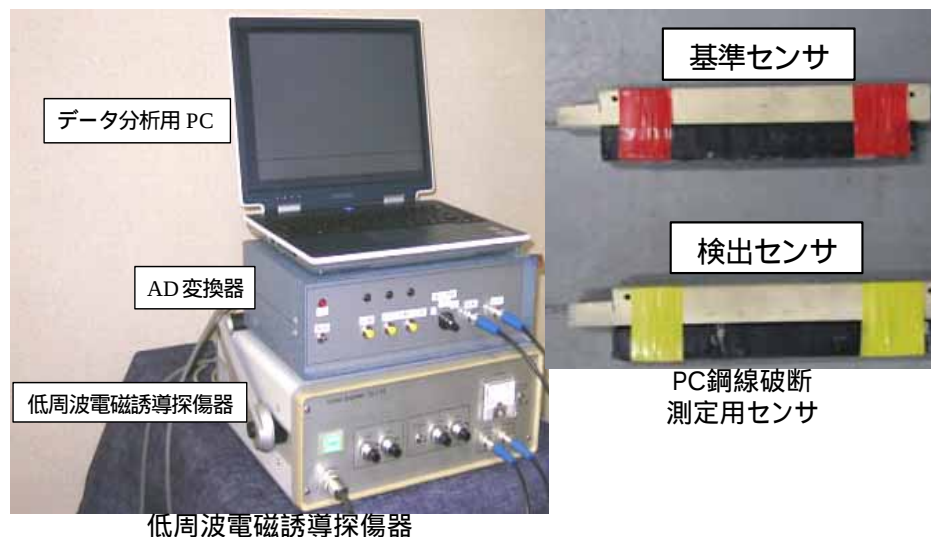
電磁誘導測定機器一式

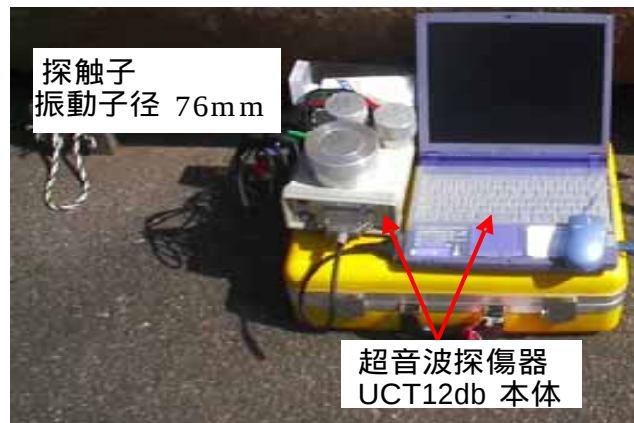
- 超広帯域(2 ~ 750kHz)の超音波探触子(複合部材に対応)
- デジタルタイプの超音波探傷器(デジタルデータの保存)
- 1つの探触子で送受信が可能な振動子による反射法(作業性の向上)
- 振動子径76mmの大口徑探触子(超音波が透過しにくい部材に対応)

ISL社製のデジタル探傷器

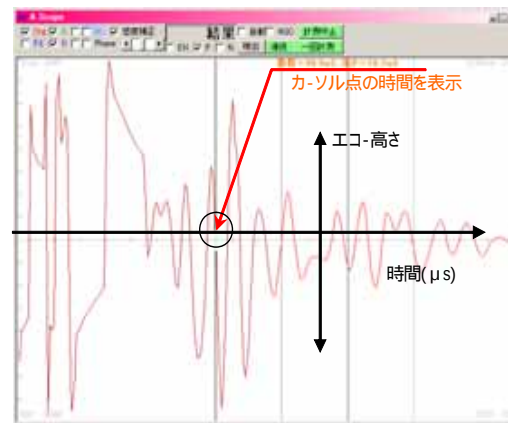
超音波波形の例

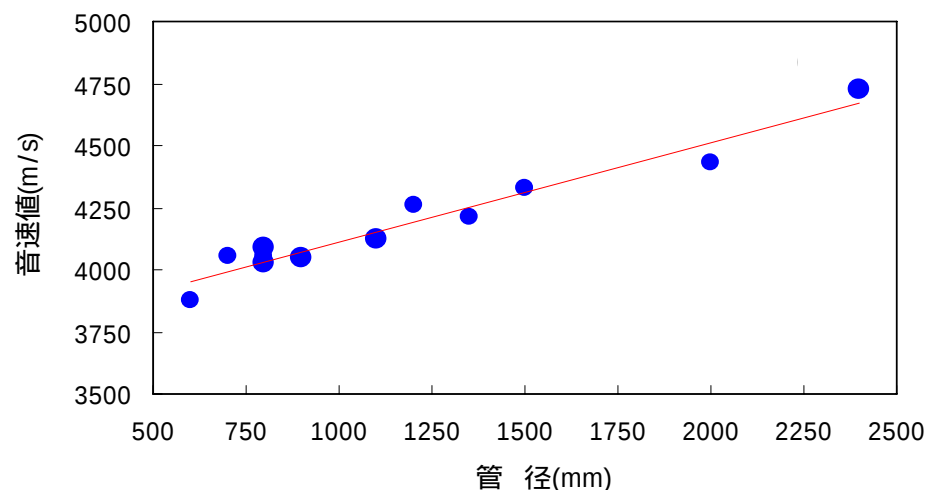
ロール転圧成形管

管径が大きくなるにしたがって、音速値が増加していくことが確認された。すなわち、一般的なコンクリートの音速値(4,200 ~ 4,300m/s程度)との固定概念で調査を実施した場合には大きな誤差を生むこととなる。

測定精度に影響を及ぼす音速値は、成型方法（ロール転圧成形管及び遠心力成形管）で異なることから、超音波部材厚測定の前にPC管の内径を測り、成型方法を把握した上で計測を行う必要がある。

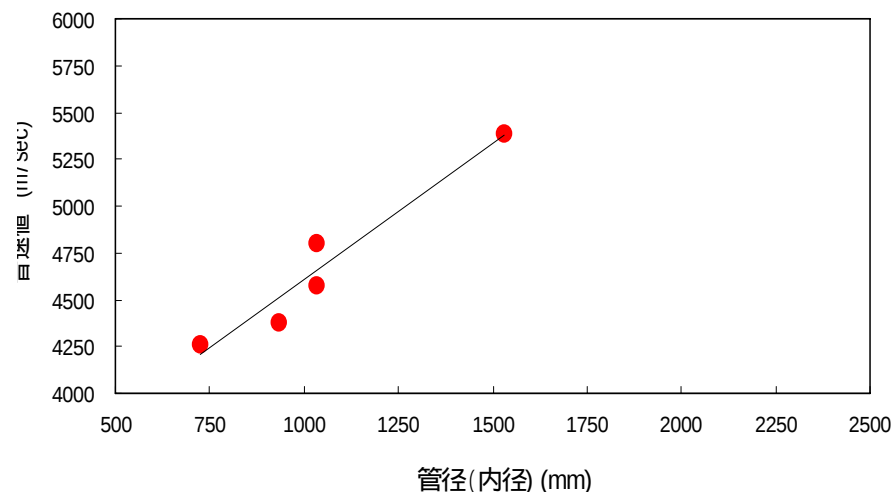
遠心力成形管

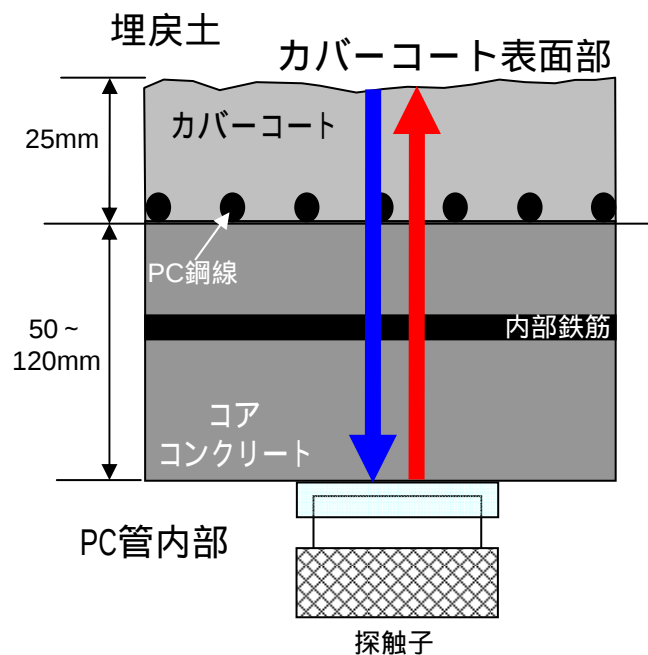
超音波による部材厚測定では、超音波が伝播してきた全体部材厚(コア厚+カバーコート厚)が求められることから次式を用いてカバーコート厚を求める。

超音波経路の模式図

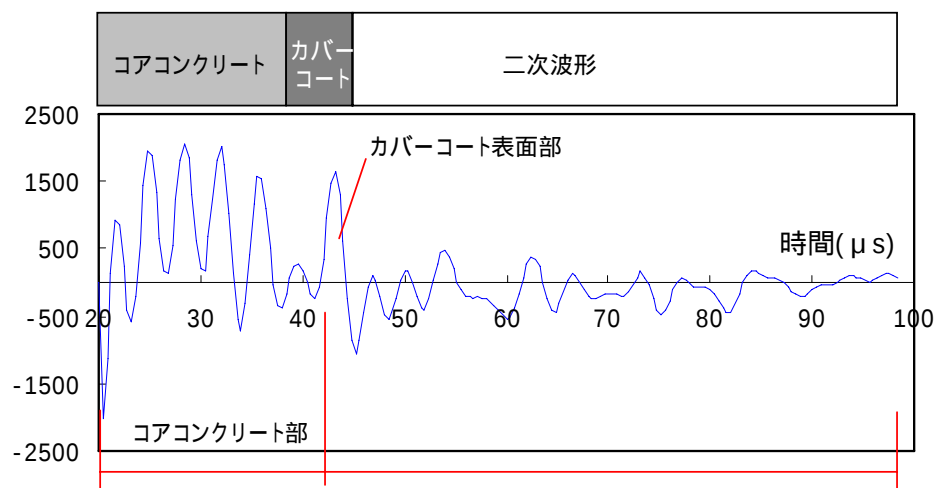
$$\text{■ カバーコート厚} = \text{全体部材厚} - \text{コア厚}$$

超音波波形と各部材との模式図

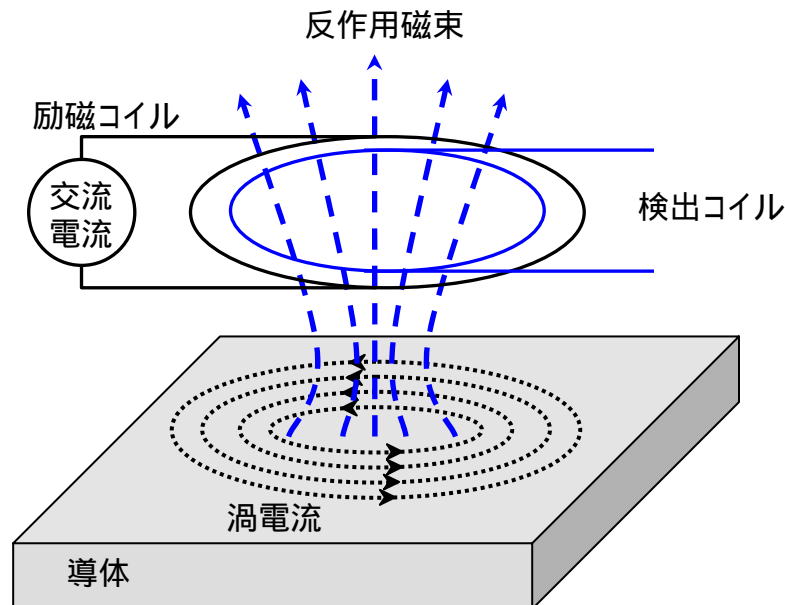
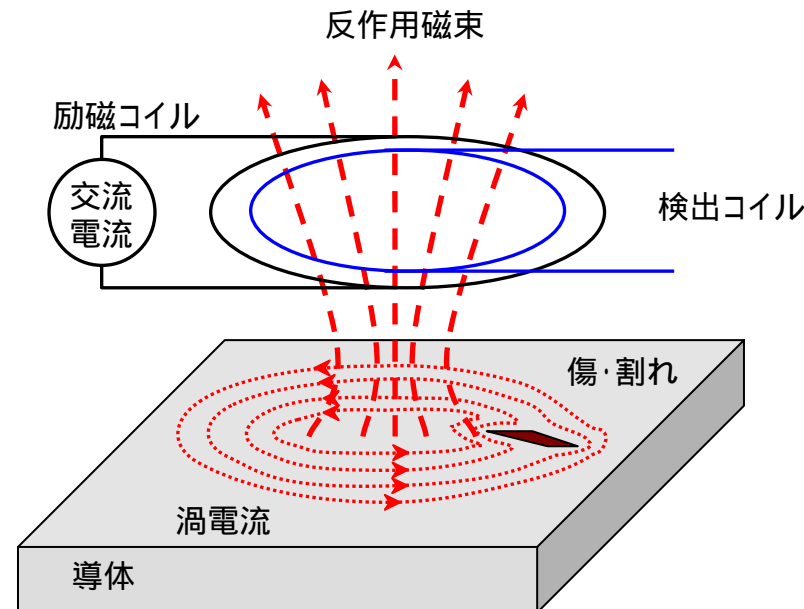
電磁誘導法とは、磁束を時間的に変化させると磁場が生じる現象を言う。例えば、コイルから試験体に交流を試験体に流すと過電流が発生し、渦電流はコイルからの磁束を打ち消すような磁束（反作用の磁束）を放出する特性があることから、その磁束内に不連続面（ここではPC鋼線の断裂やPC鋼線の重なり等）があると、渦電流がそこを迂回して流れてくる原理に基づいている。この時に発生した渦電流が正常時の状態と異なるため、この渦電流の変化から欠陥部を検出する手法である。

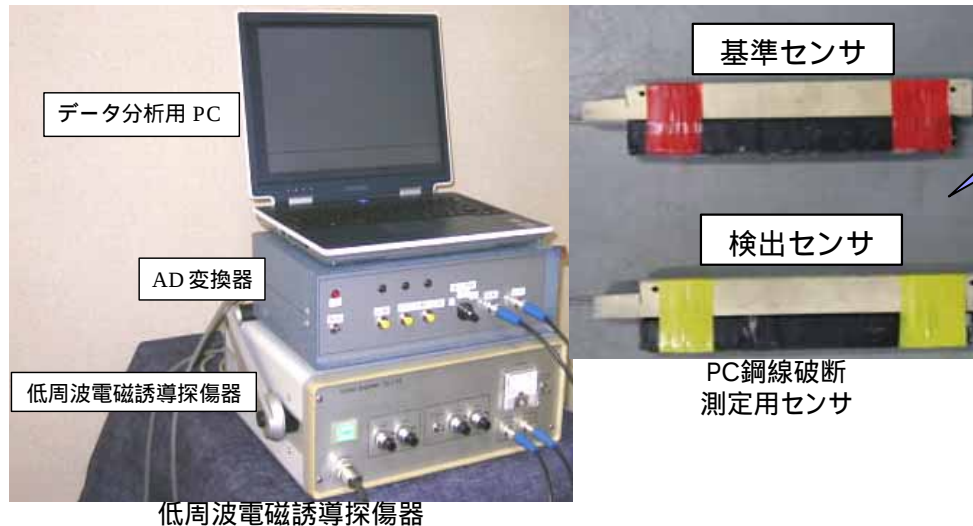
## PC管周方向PC鋼線破断測定用電磁誘導探傷器

- (1) 検出器（低周波電磁誘導探傷器）：偕成エンジニア(株)製
- (2) 周波数500Hz ~ 50KH z
- (3) 交流増幅度40 d B
- (4) 直流増幅度40dB
- (5) 位相調整  $\pm 90^\circ$  (10回転マルチダイヤル)
- (6) 出力位相、振幅(0 ~ 10V)
- (7) 出力インピーダンス50 $\Omega$
- (8) 電源AC100V

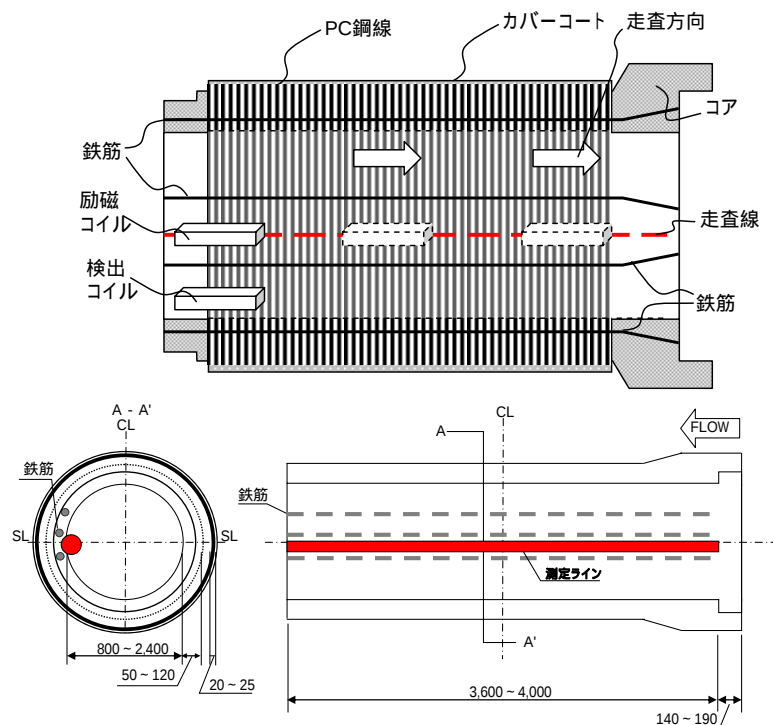
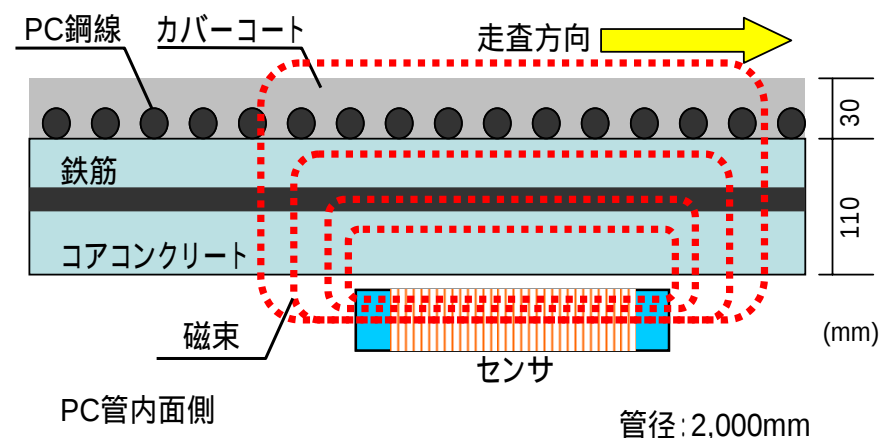
PC管内面に基準コイルと検出コイルとを設置して、検出コイルのみを一直線状に走査する。開発したコイル（センサ）はPC管及びPC管内部に配筋された鉄筋の影響を受けるものの、PC管の外周部に巻かれたPC鋼線に渦電流を発生させることにより、PC鋼線の破断を検出する。

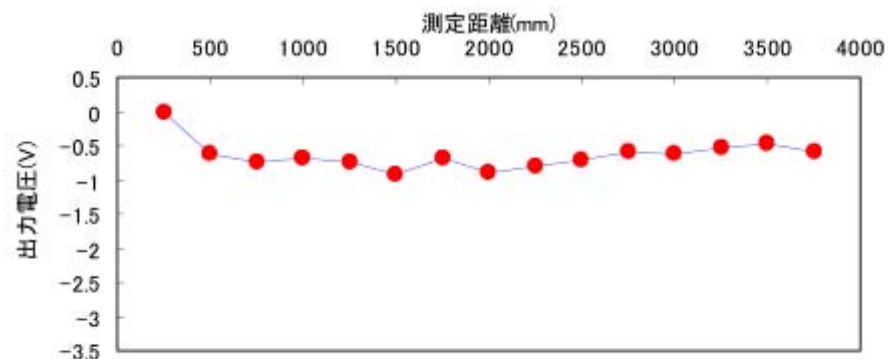
出力例

※PC 鋼線が発錆・破断していない場合には、急激な出力電圧の変動が見られず、PC 管中央付近でフラットなパターンを示す。

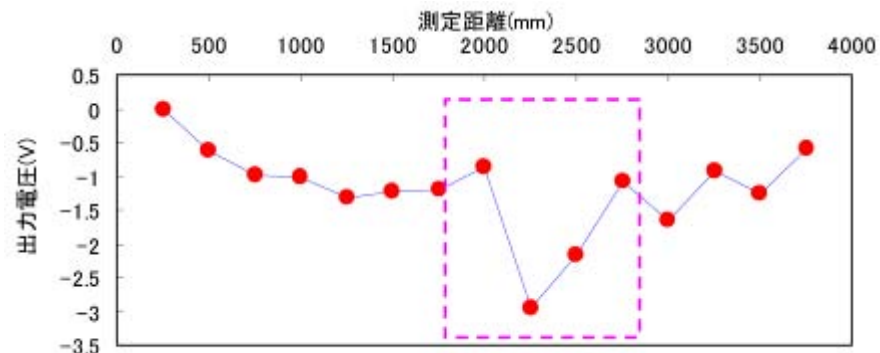
出力例

※PC 鋼線が破断している箇所では急激な出力電圧の変動が見られる。(破線の口部)

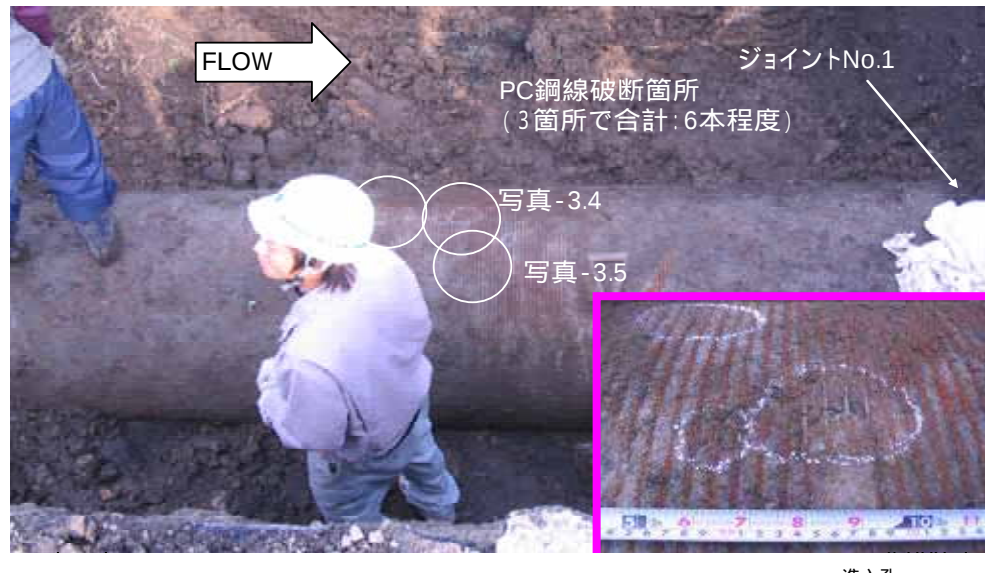
劣化調査により発見された劣化したPC管  
(φ800mm 1種管)  
当該PC管は、PC鋼線の発錆と鋼線が数箇所破断していた。

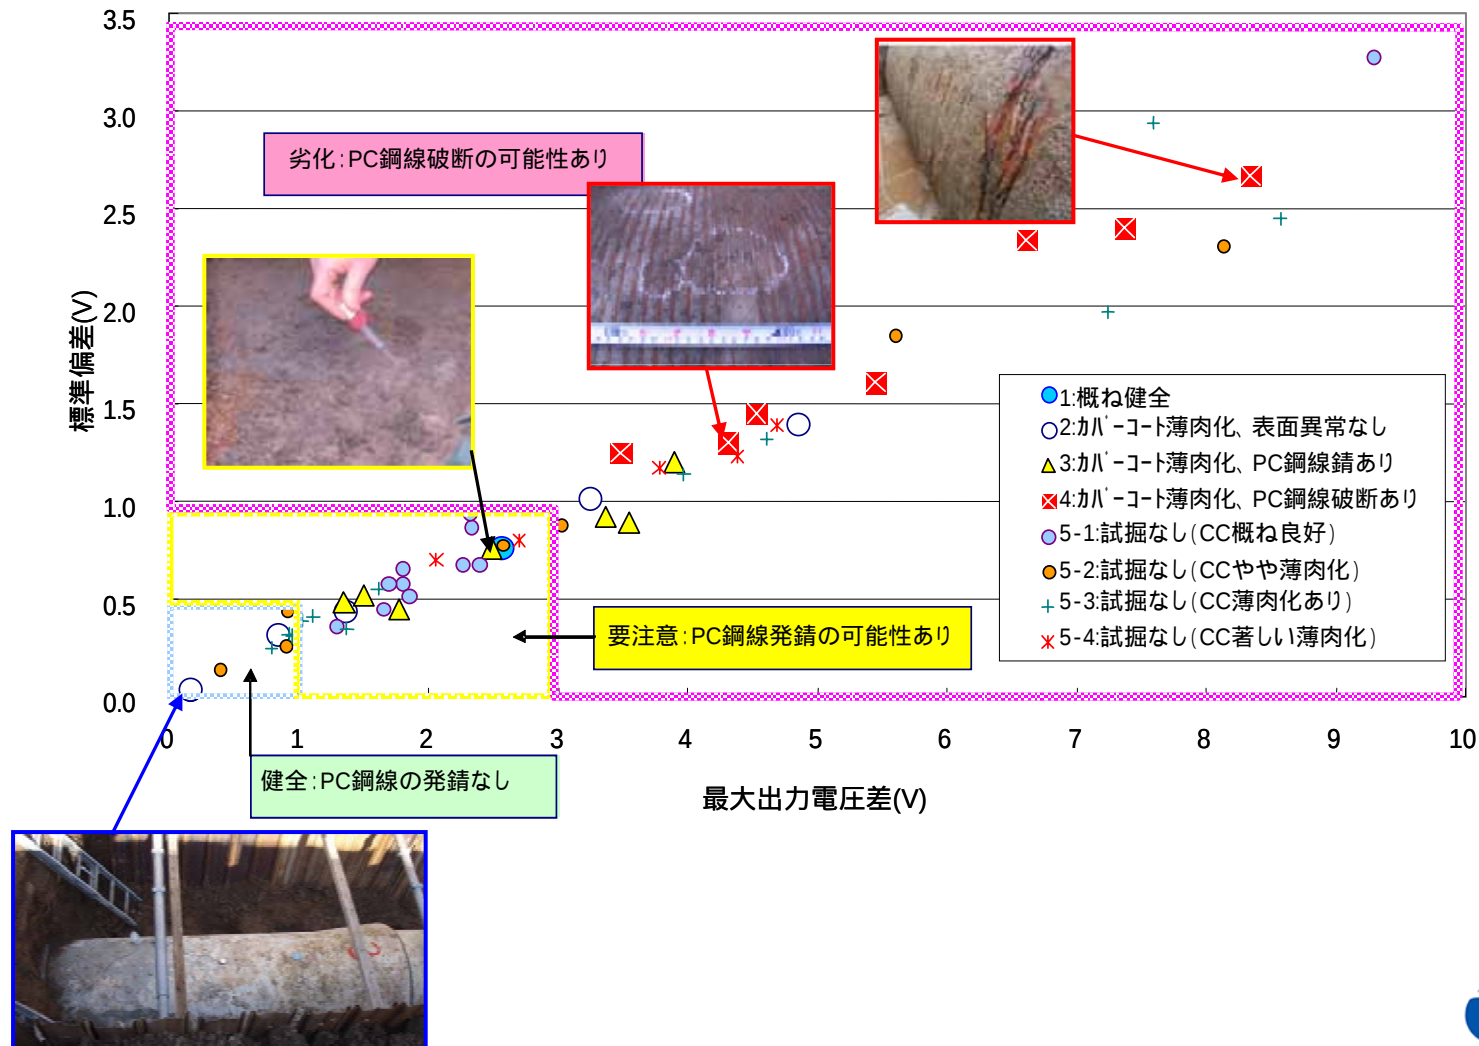
試掘結果から、しきい値を設定した電磁誘導法の劣化度区分図
