# 積雪寒冷地における大区画圃場の 整備技術に関する研究 —小型GPSを用いたブルドーザの走行軌跡の調査—

国立研究開発法人 土木研究所寒地土木研究所 資源保全チーム ○桑原 淳  
中山 博敬  
大友 秀文

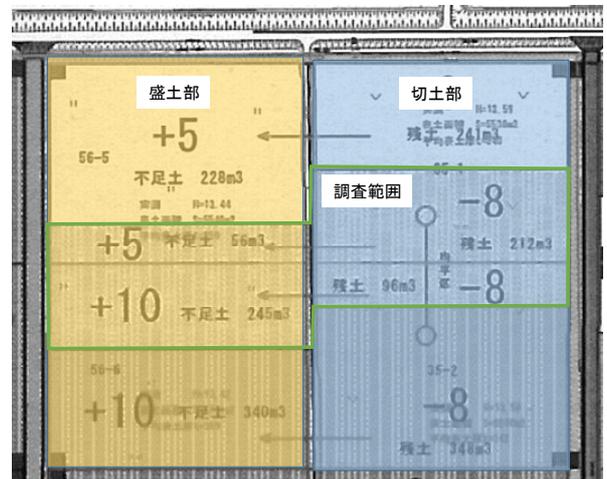
図-1 A圃場の平面図

調査は、平成28年度に国営緊急農地再編整備事業「A地区」で整備された水田圃場（以下、A圃場）で行った。図-1にA圃場の平面図を示した。A圃場では基盤層に泥炭土が分布しており、区画整備後に圃場の均平化を図るために切土部（図の青色の範囲）と盛土部（図の黄色の範囲）が存在する。泥炭土が分布するA圃場では、1日で表土戻しまでが終わるように圃場を3つの区画に分けて施工を行っており、土壌調査はその内の1つの区画（図の緑色で囲った範囲）で行った。土壌試料の採取箇所は切土部（A6～A8）、盛土部（A3～A5）で3箇所ずつ行った（図-2）。また、この地点を走行したブルドーザの走行回数を小型GPSを用いて検証した。

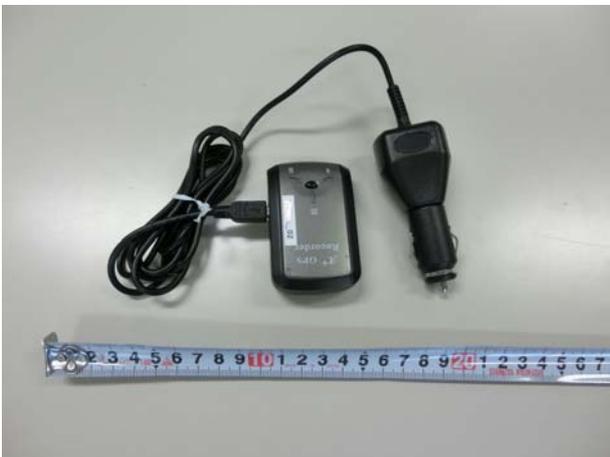
写真-1 小型GPS

A圃場で作業を行ったブルドーザの仕様は、表-1の通りである。ブルドーザの走行軌跡の記録に用いた小型GPS(写真-1)の位置精度は、2.5m(DGPS時)である。長時間の測定にはDC5Vの外部電力が必要なため、ブルドーザのシガレットを電源とし、電圧をDC5Vへ変換して供給した。なお、No.08のブルドーザはシガーソケットからの電源確保が困難であったため、小型GPSは設置できなかった。このため、小型GPSは計7台のブルドーザに設置した。小型GPSは複数の衛星電波の受信が可能となるように、操縦席の窓内側に固定した(写真-2)。走行軌跡の記録条件は、ブルドーザの走行距離が10mごとに軌跡を記録するように設定した。

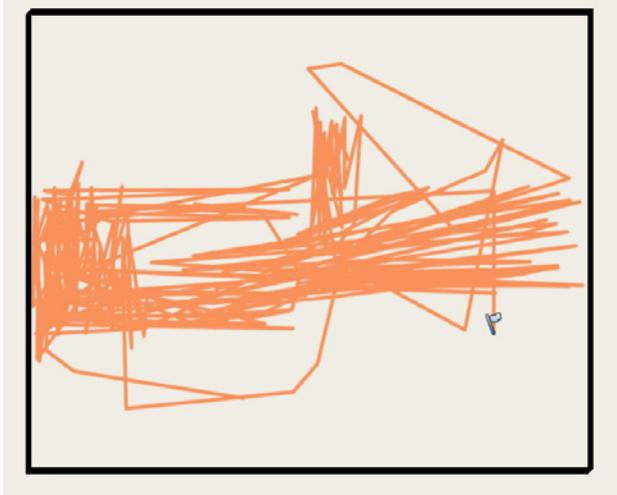
図-3 ブルドーザ走行軌跡の一例

図-3にブルドーザNo.01の走行軌跡の一例を示す。A圃場では、圃場を3つの区画に分けた分割施工が行われており、土壤調査および走行履歴の調査はその内の中央の区画の施工が行われた時に実施した。施工は、表土剥ぎ、切盛土、表土戻しの順に行われた。表土剥ぎの作業は、調査範囲の上下方向に観音開きの形で行われ、表土は上下方向の隣の区画に一時堆積された。切盛土作業は、圃場の右側の切土部から8cm程度の切土が行われ、圃場の左側の盛土部に5~10cmの盛土が行われた。このことから、図-3の上下方向の動きは表土剥ぎまたは表土戻しの作業を、左右方向の動きは、切土の運土作業または盛土部での締め固め作業を基本的に示していると考えられる。ブルドーザでの運土作業では、排土板で土壌を削りながら前進する走行と、ブルドーザの向きを変えないでそのまま後退する動作を繰り返すことが一般的である。今回の走行軌跡の記録条件は、前述のとおり走行距離が10mごとに軌跡が記録されている。すなわち、図-3に示した走行軌跡の鋭角部分の先端部分が必ずしもブルドーザの前進と後進が切り替わった地点を示しているとは限らない。そこで、今回得られたデータから、走行軌跡の記録間隔を短くすることで、さらに精度よくブルドーザの走行履歴を解析可能かどうか検証した。

表-3 に、各ブルドーザの土壌調査地点ごとの走行回数を、走行軌跡を基にカウントした値を示す。最も走行回数が多かった地点は切土区域①であり、最も少なかった地点は切土区域③であった。圃場の中央に位置する盛土区域③、④および切土区域①の走行回数が圃場の両端に位置する盛土区域①および切土区域②、③より多いことが分かる。これは、切土の運土作業で圃場の端から運土する際にも圃場中央を走行する必要があるためと考えられる。また、圃場の両端に位置する盛土区域①と切土区域②、③を比較すると盛土区域①の方がやや走行回数が多かった。盛土区域では、運土した土壌を締め固める作業があるため、それが影響したと推察される。今後、各土壌調査地点でサンプリングした土壌物理性の分析値と走行回数とを併せて検討を進めることになるが、今後のデータ解析および次年度の走行軌跡調査では以下の2点に注意が必要と考えている。
