再評価原案準備書説明資料

くしろ 釧路川総合水系環境整備事業

令和3年度
北海道開発局

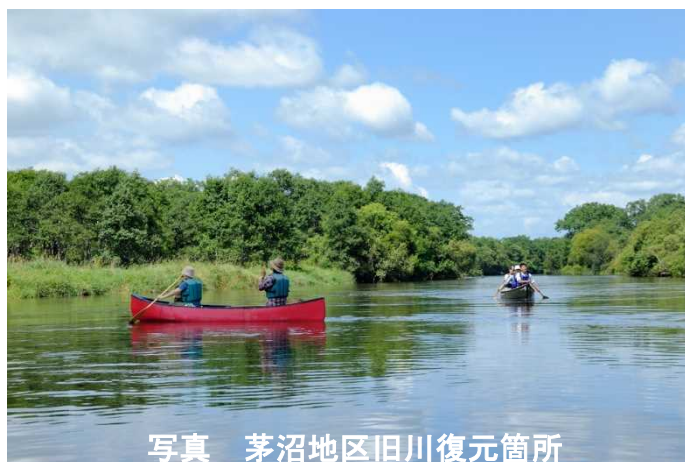
写真 茅沼地区旧川復元箇所

釧路湿原という観光資源を活かした観光列車の運行やエコツアー、カヌーツアーなどのイベントの場としても多く活用されています。茅沼地区旧川復元区間は新たなカヌーコースとしての利用や、つり場としても多く利用されています。

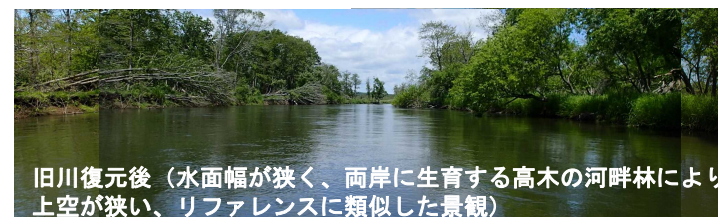
旧川復元後（水面幅が狭く、両岸に生育する高木の河畔林により上空が狭い、リファレンスに類似した景観）

写真 旧川復元前後の景観の変化(カヌー利用者の視点)

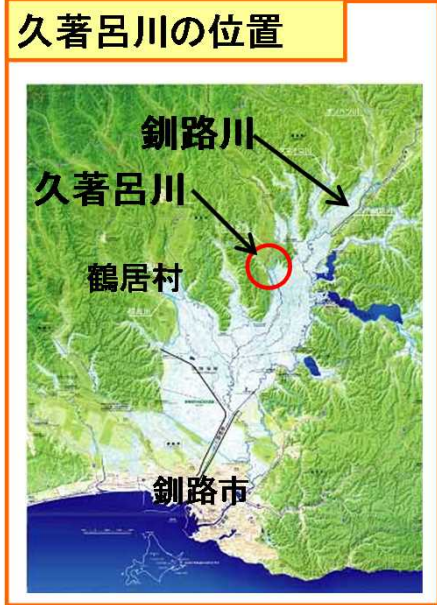
久著呂川では、流域の開発に伴って土地利用状況や地被が変化し、生産土砂量が増加するとともに、湿原への流入土砂が増加しています。その結果、湿原植生の変化など湿原生態系への影響の課題が生じました。本事業では、上流の対策では捕捉することが難しい細粒土砂を捕捉し、湿原内部へ流入し堆積する土砂を軽減するため、湿原流入部に土砂調整地を整備を実施、令和元年の工事完了後から効果検証のモニタリングを実施しています。

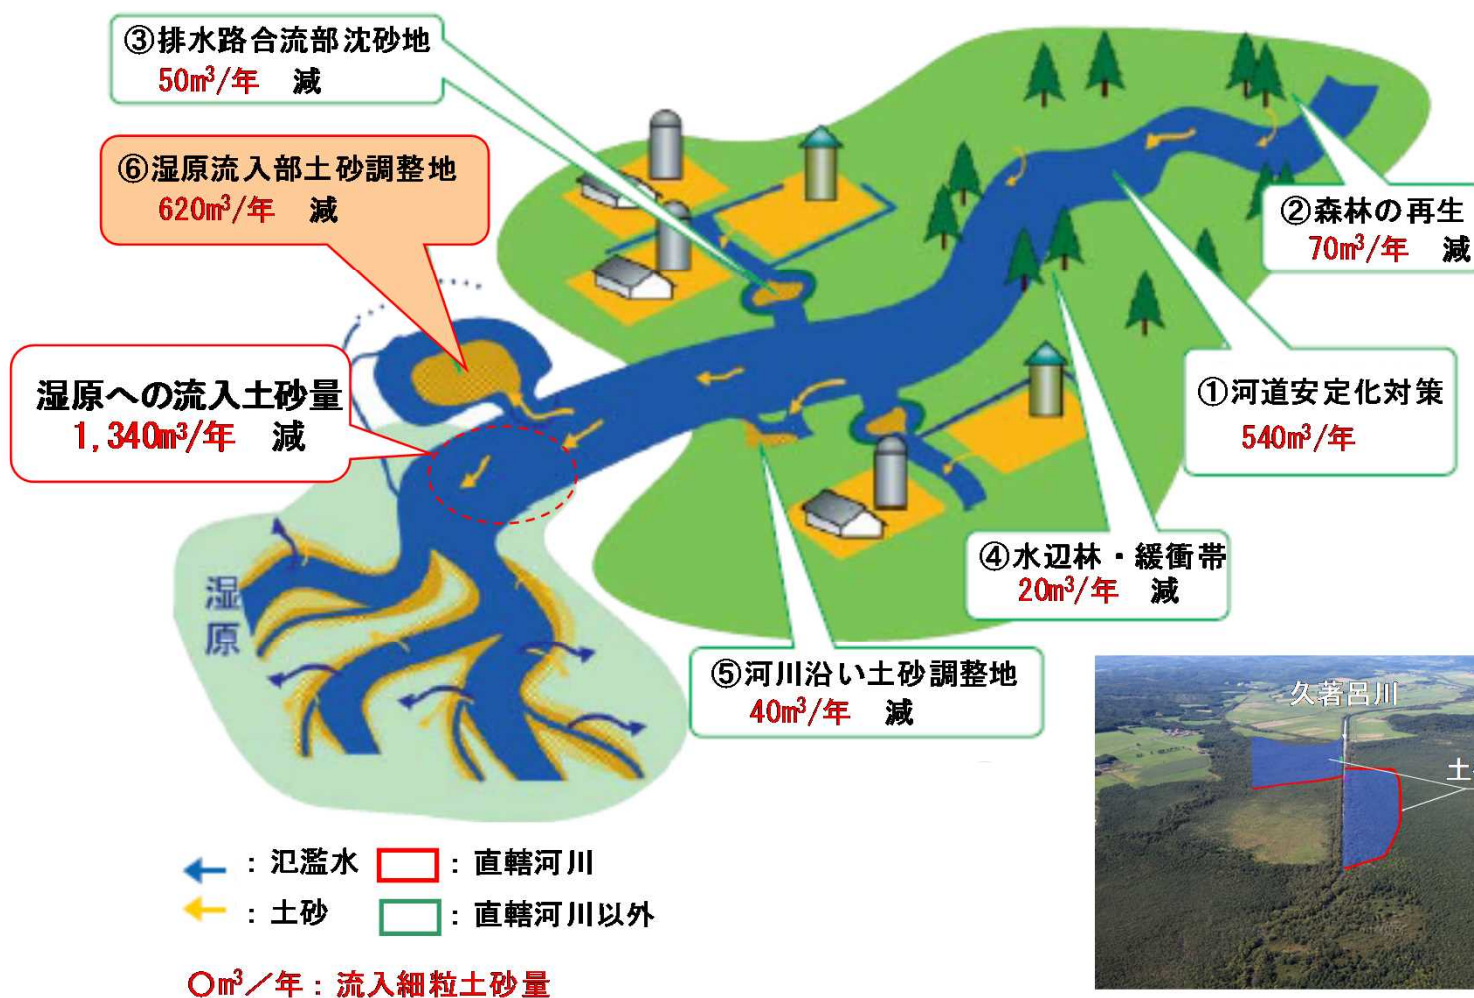
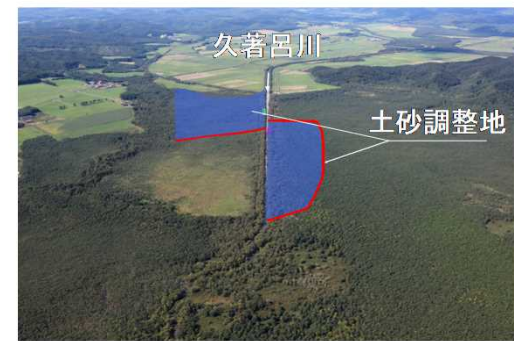
久著呂川における湿原流入部土砂調整地の整備により、湿原内部に流入する土砂量が年間で620m³削減されることが期待されます。

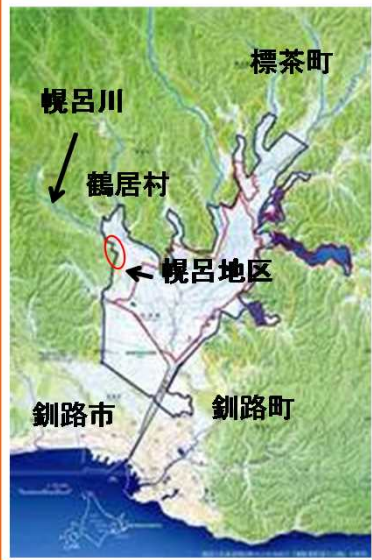
幌呂地区の位置

幌呂地区では、1970年代に始まった明渠排水路化工事や農地開発等により、氾濫・冠水頻度は減少するとともに排水性の向上により地下水位が低下し、周辺の湿原では乾燥化が促進され、植生はヨシやスゲ類からハンノキ林へと変容するなどの課題が生じました。

本事業では、「未利用地の再湿原化」、「ハンノキの成長抑制」を目標として、周辺農地に配慮しつつ、未利用排水路の埋め戻し及び地盤の切り下げを実施しています。

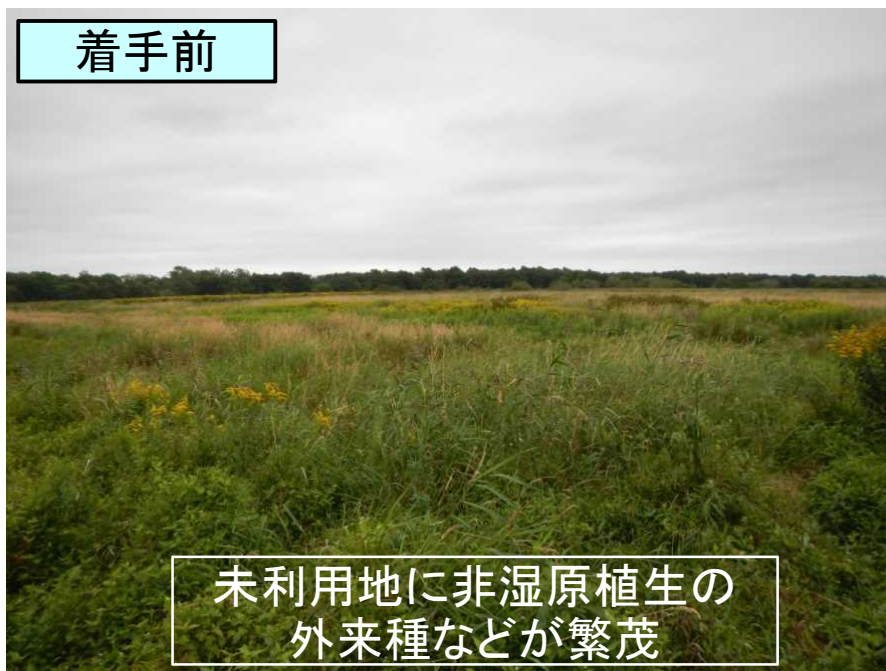
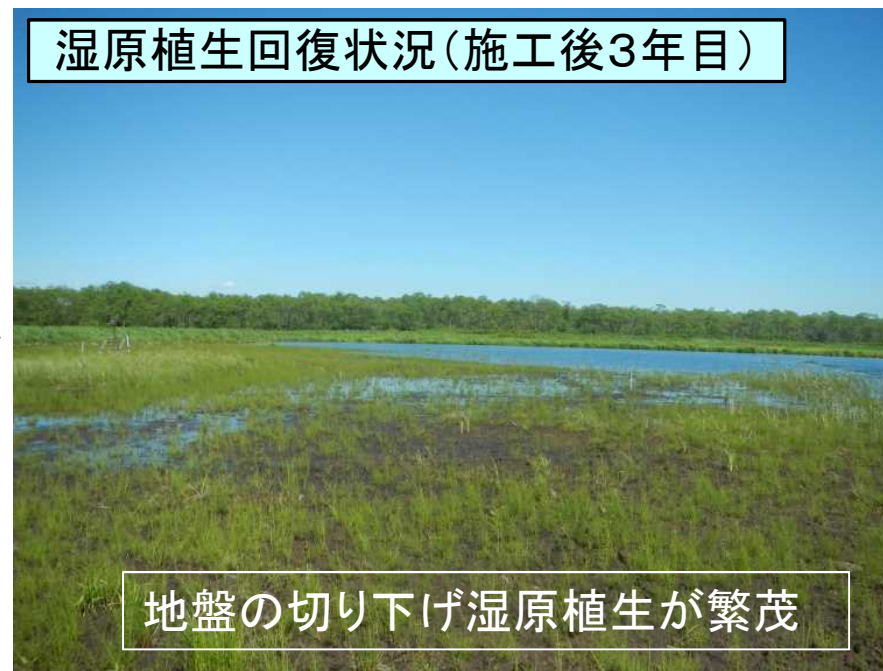
湿原再生(幌呂地区)の施工前後の写真

事業実施箇所では、湿原植生の回復が確認されています。今後も事業の実施と並行してモニタリング調査を行い、適宜効果検証を行っていきます。

着手前

湿原植生回復状況(施工後3年目)

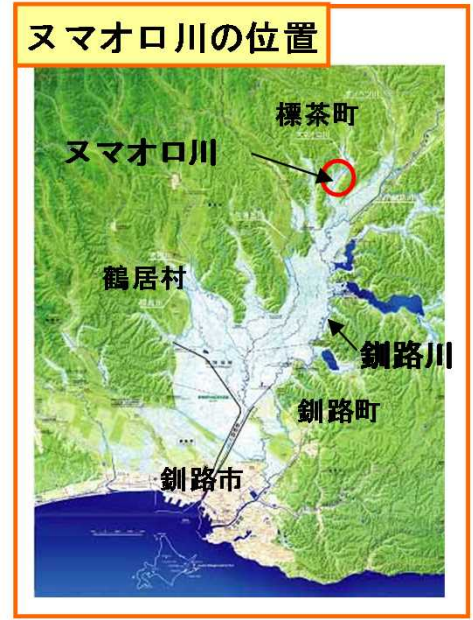
釧路湿原の上流に位置するヌマオロ地区では、地域の開発と発展要請と相まって、昭和57年に河道が直線化され、氾濫頻度が減少し、地下水位が低下しました。その結果「湿原中心部への土砂流出の増加」「湿原植生の減少」「魚類などの良好な生息場の減少」「湿原景観の喪失」の課題が生じました。

本事業では「湿原中心部への土砂流出の軽減」「氾濫原の再生による湿原植生の再生」「ヌマオロ川本来の魚類などの生息環境の復元」「湿原景観の復元」を目標として、周辺農地に配慮しつつ、旧川の復元、直線河道の埋め戻し、河岸残土の撤去を実施しています。

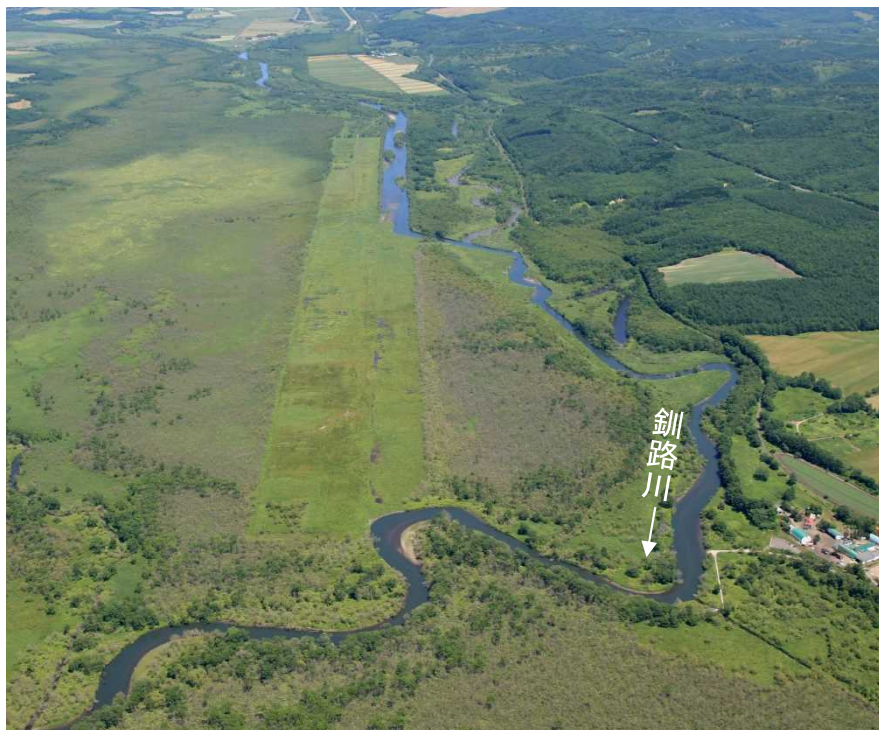
写真 旧川復元（茅沼地区）

- ・旧川復元 : 茅沼地区の旧川復元は実施済、又マオロ地区の旧川復元を実施中。
- ・土砂流入対策 : 久著呂川の土砂流入対策（土砂調整地の設置）を実施済。
- ・湿原再生 : 幌呂地区の地盤の切り下げ、未利用排水路の埋め戻しを実施中。

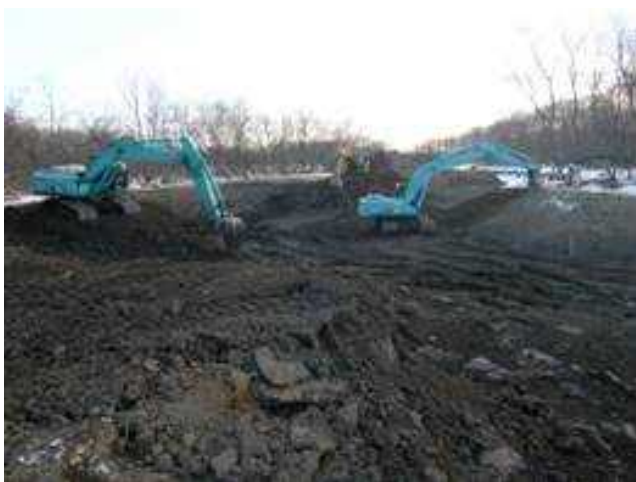
旧川復元（茅沼地区）では、掘削残土を堤防盛土材として利用することで、コストの縮減を図っています（約225百万円の縮減）。

写真 旧川復元（茅沼地区）における掘削の様子
（掘削残土を堤防盛土材に利用）

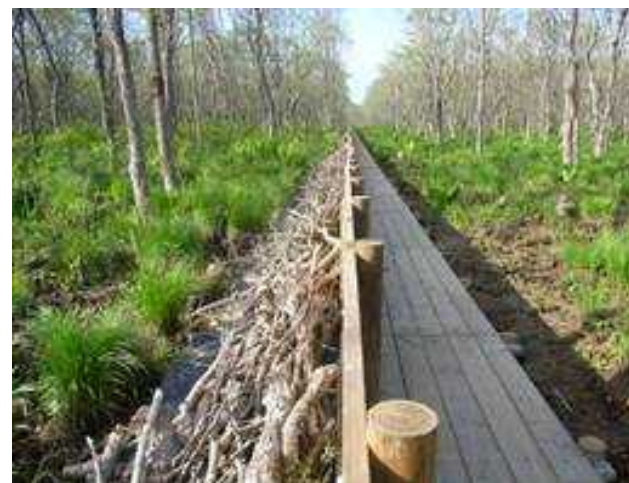
写真 人工ケルミ設置の状況

土砂流入対策（久著呂川）では、土砂調整地において、洪水時の遮水・沈砂機能、土砂を捕捉する機能と沈砂後の水を徐々に下流側に排水する緩除排水機能を併せ持つ人工ケルミ（あぜ）構造を採用し、構造を簡素化することでコストの縮減を図っています（約59百万円の縮減）。
