### 再評価原案準備書説明資料(案)

くしろ  
釧路川直轄河川改修事業

令和元年度  
北海道開発局

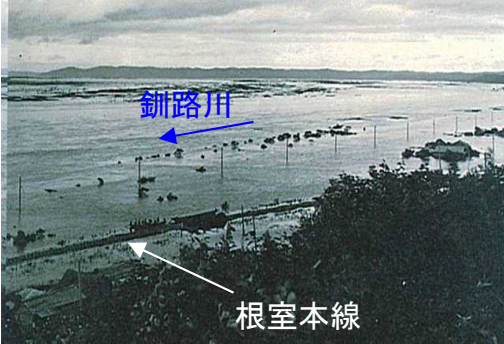
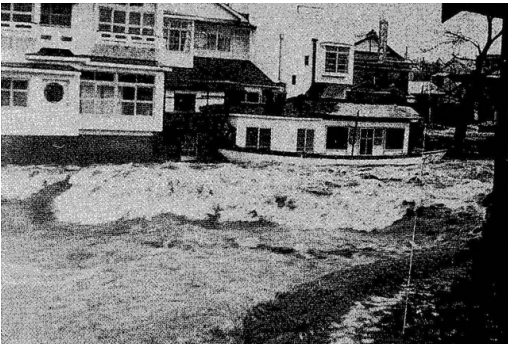
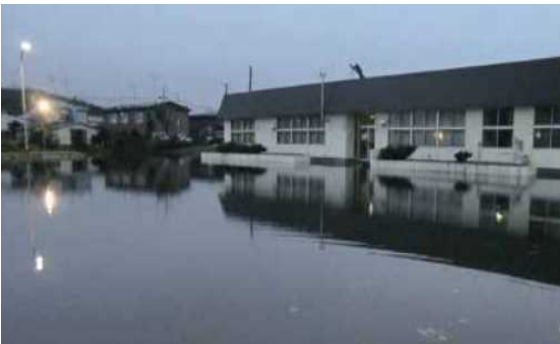
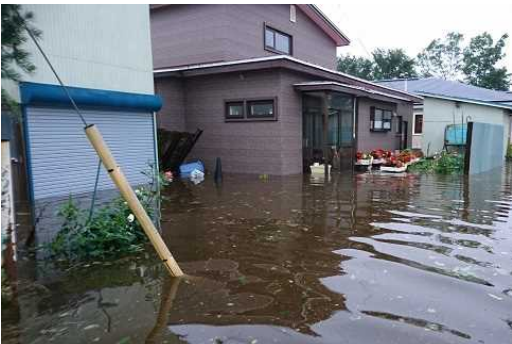
図2-5 洪水被害状況

大正9年8月洪水  
現釧路市貝塚1丁目付近の状況

昭和35年3月洪水  
弟子屈町の浸水状況

平成28年8月洪水  
標茶町の浸水状況

平成30年3月洪水  
標茶町の浸水状況

釧路川流域では、大正9年8月に既往最大規模の洪水が発生し、昭和35年3月に戦後最大規模の洪水が発生したほか、近年においても平成28年8月、平成30年3月に洪水被害が発生しています。

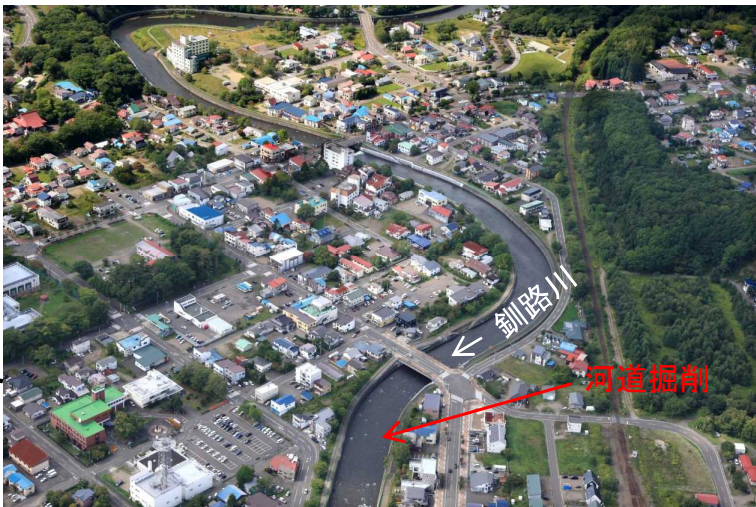
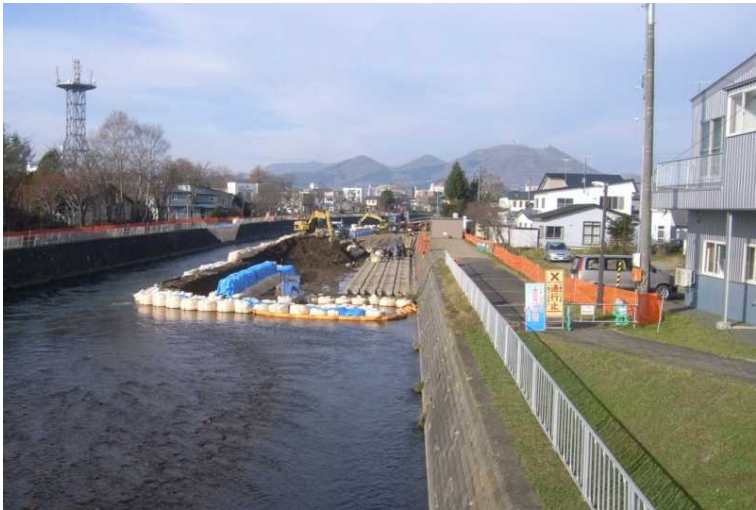
図2-6 弟子屈町市街地における河道掘削状況

平成20年3月には釧路川水系釧路川河川整備計画（国管理区間）を策定し、戦後最大規模の洪水を安全に流すことを目標に、河道掘削を中心とした整備を進めています。

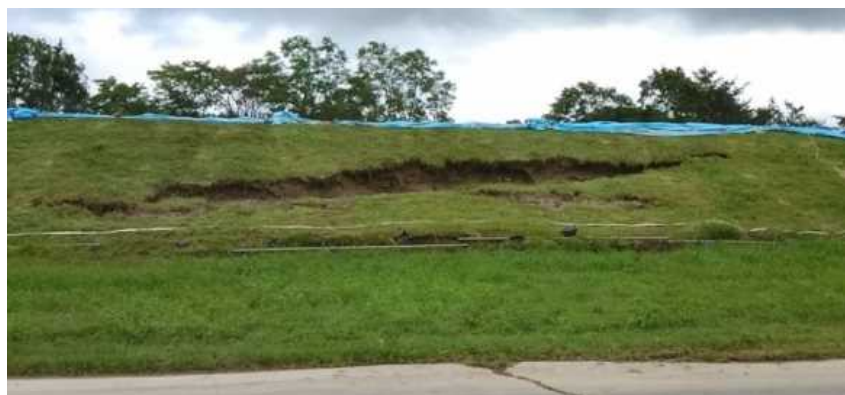
釧路川では、近年、このような局所的な降雨により、堤防法面の被災が頻発しています。このため、過去の被災事例を踏まえて、堤防強化対策を検討することが必要となりました。

写真2-2 釧路川KP45.8付近で発生した法面すべりによる被災

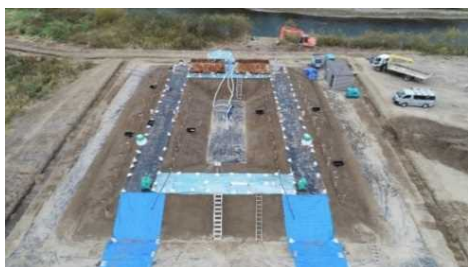
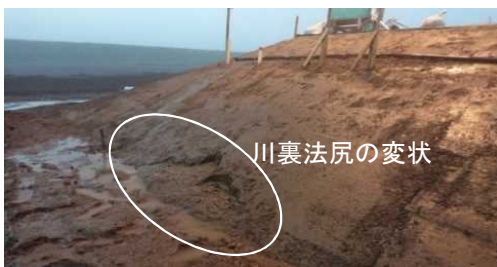
検討委員会では、平成28年8月に被災した堤防法面の現地調査や試験堤防での現地実験を行い、堤防の安全性を向上させるための検討を行いました。

写真2-5 現地堤防実験の様子（降雨による川裏法尻の変状）

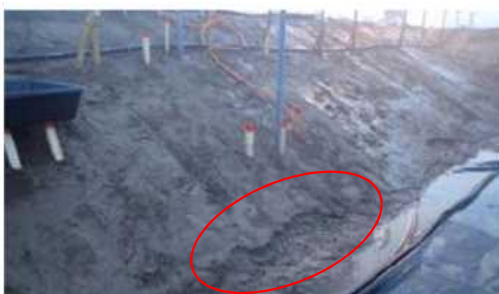
現地実験により、降雨による浸潤面の状況やその状況下での法面すべりを確認することができ、その観測値を取得することができた。

写真2-6 降雨による法尻崩れ(川表)

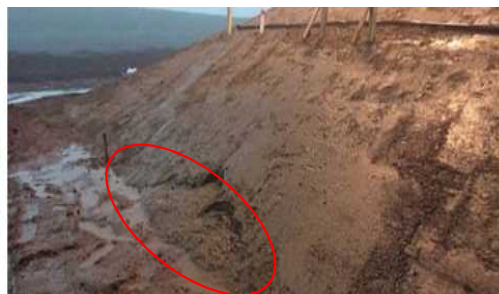
写真2-7 降雨による法尻崩れ(川裏)

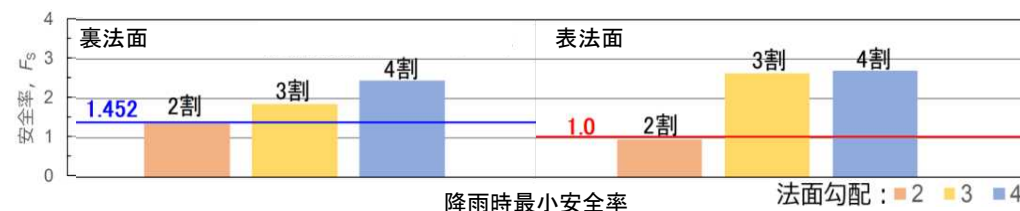
なお、解析にあたっては、築堤履歴の複雑さ、被災履歴、要注意地形を考慮し、川裏Fs=1.452、川表Fs=1.000を基準に、すべり破壊（浸潤破壊）に対する安全性を確認した。

##### 【解析結果】

法勾配を2割（現況堤防）、3割、4割に変化させた検討を行った結果、表法、裏法ともに法勾配3割の緩傾斜化で降雨に対する安全性を満足した。

数値解析により、現状堤防2割から3割以上とする堤防強化対策を実施することとした。
