第35回
ふゆトピア研究発表会
論文集

令和6年1月11日

2024 ふゆトピア・フェア in 北広島 実行委員会

AIを用いた雪氷システムの現地運用

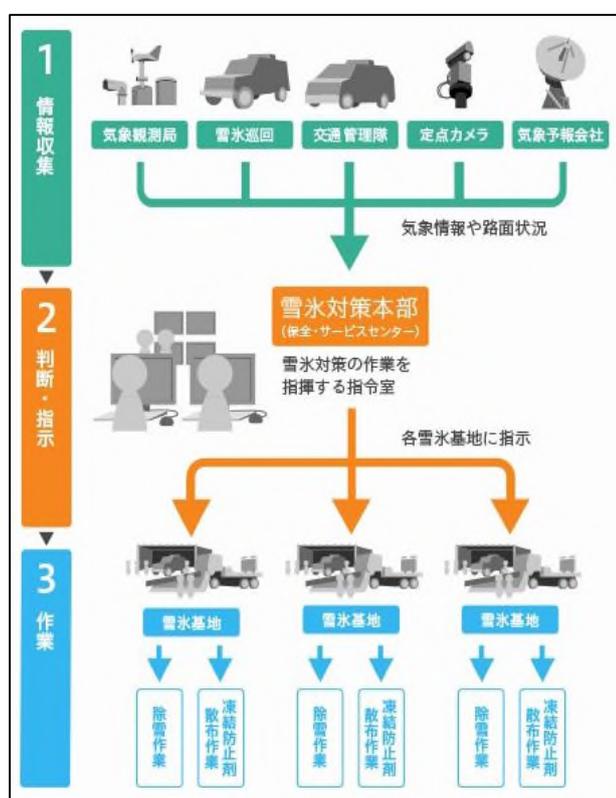
図1 雪氷体制構築のフロー図

NEXCO中日本では図1のような流れで雪氷体制を構築している。雪氷体制構築にあたり、作業計画を立てるには、作業員のリソースや雪氷設備の配備状況、地形や気象条件等多岐にわたる知識をもとに、適切な人員配置と作業量を想定した体制判断が求められる。気象状況、気象予測によって、その判断を迅速に行い、必要な準備を開始しなければならないことから、個人の経験・技能差による影響が大きくなる可能性がある。そこでNEXCO中日本では作業計画を立てるための体制判断ツールとしてAIを用いた雪氷体制判断システムの開発を行っている。

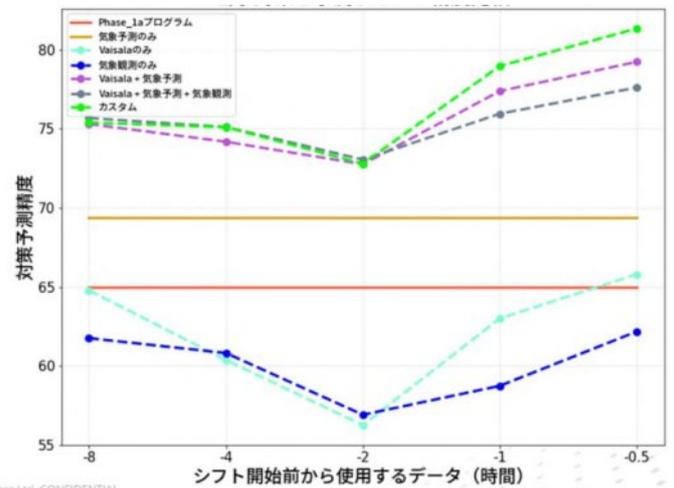
図2 用いるデータと精度の比較図

赤枠の、実際体制が「平常」だが、AI体制予測は「散布」「除雪」と判断された原因は、天候の急変化であった。AI体制予測に用いる気象予報データは9:00と16:00発表のデータを使用しており、Vaisalaデータと合わせて表1のデータの中から重要度の高いものを判断基準として分析し、AI体制予測を出している。図2は用いるデータと予測精度を示したものである。この結果をみるとVaisalaデータが直近であるほど予測精度が高まる傾向にあるが、その反面Vaisalaデータが不足していた場合は天候の急変化に対応できず、今回の様な事象を招いてしまうこととなった。その対策としては、Vaisalaデータを現状以上に活用し、直近の路面状態や路面温度、摩擦係数との比較と現地の状態を把握することで気象予測の急変化にも対処できると考察する。なお直近2時間以内の精度が低い理由は、この時間帯のVaisalaデータが少ないためである。

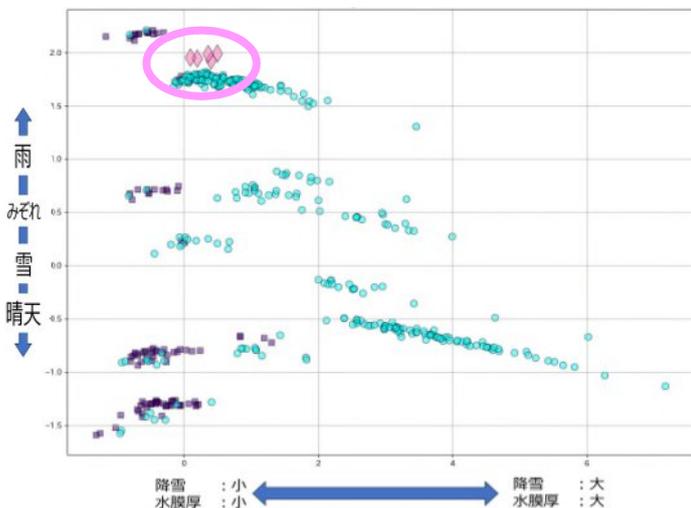
図3 敦賀 実際体制とAI体制予測 (除雪と散布)

黄枠の実際体制が「除雪」だがAI体制予測は「散布」、あるいは実際体制が「散布」だがAI体制予測は「除雪」というように、微妙にずれる傾向になった原因は、Vaisalaデータを含めても降雪、水膜厚が増え始める箇所のAI体制予測は特性上、除雪と散布が入り混じってしまう為と、拠点ごとに実際体制の判断が異なることであった。図3から図6は実際体制が「散布」だがAI体制予測は「除雪」と予測された際の特徴を示したグラフで、Vaisalaデータを含めない状態を示したものである。■は実際体制もAI体制予測も「散布」であったプロットであり、降雪、水膜厚が小さい時に実施する傾向がみられた。●は実際体制もAI体制予測も「除雪」であったプロットであり、降雪、水膜厚が大きくなるにつれて実施する傾向がみられた。そして◆は実際体制が「散布」だがAI体制予測は「除雪」と予測されたプロットであり、このエリアでは特性上、除雪と散布の判断の紛れは多少なりとも発生してしまう。なお図のX軸の0は、全データの平均位置である。0より右に行くと降雪、水膜厚が増え始め道路状態は悪くなり、左に行くと良くなる。Y軸は雪を0として、上に行くとも雨より、下に行くとも晴れよりの天候になる。

また、敦賀と福井ではずれが少ないが、金沢、富山でずれが多いことから、この2拠点は天候、路面状態に関わらず、散布を選択する傾向があることがわかった。

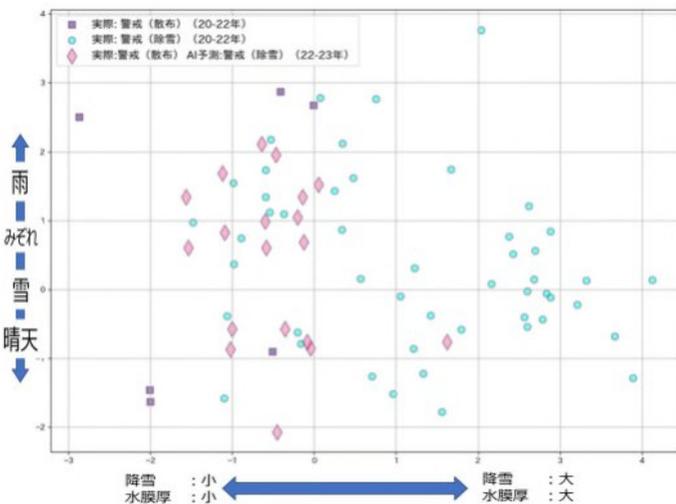
図7 4拠点の実際体制とAI体制予測（除雪と散布）
Vaisalaデータ（直近30分前）を含み

次に図7は、実際体制が「散布」だがAI体制予測は「除雪」予測された際の特徴を示したグラフでVaisalaデータ（直近30分前）を含んだ状態を示したものである。なおこのグラフは4拠点分を含んだものである。Vaisalaデータを含まなかった際と同様に、実際体制もAI体制予測も■「散布」であったプロットは降雪、水膜厚が小さい時に実施する傾向がみられた。実際体制もAI体制予測も●「除雪」であったプロットは降雪、路面水膜厚が大きくなるにつれてを実施する傾向がみられた。データ数は減るが精度は上がる結果となったものの、Vaisalaデータを含んでも「除雪」と「散布」が入り混じり、実際体制が「散布」だがAI体制予測は「除雪」と予測される結果◆がみられた。しかしこの結果は金沢、富山が除雪より散布を選択する傾向が起因していると考えられる。その対策としては、拠点ごとの特性を考慮し4拠点別にAIを育てていく方が更に精度が上がると考察する。

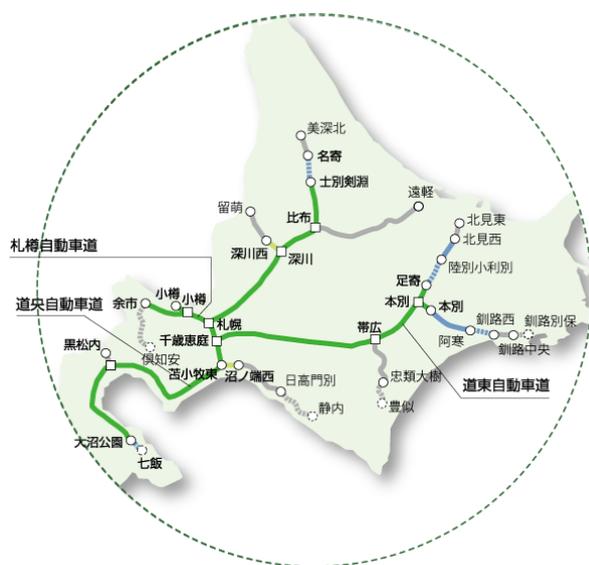
図1. 北海道の高速道路ネットワーク

帯広管内の十勝清水IC以東を除き、断続的に雪雲が流れ込み急な積雪や吹雪による視程不良が発生する。また、低気圧が接近する際には、全道において湿った重い雪が多量に降り、シャーベット路面となりやすく、冬タイヤ装着時においても事故の危険性が高まる。また、10月中旬から11月下旬にかけての初冬期は冬タイヤの装着率が低いため、多少の積雪や凍結により事故を誘発しやすいため、凍結防止剤散布を行って安全な路面状態を確保する必要がある。そのため、気象情報や巡回による現地状況を効率的に収集し作業計画を立てていく必要があるが、その判断は雪氷作業指示者の個々人の判断に任されるため、熟練と若手での判断の差が出やすく、且つその知識や技術の習得には時間を要するのが課題である。

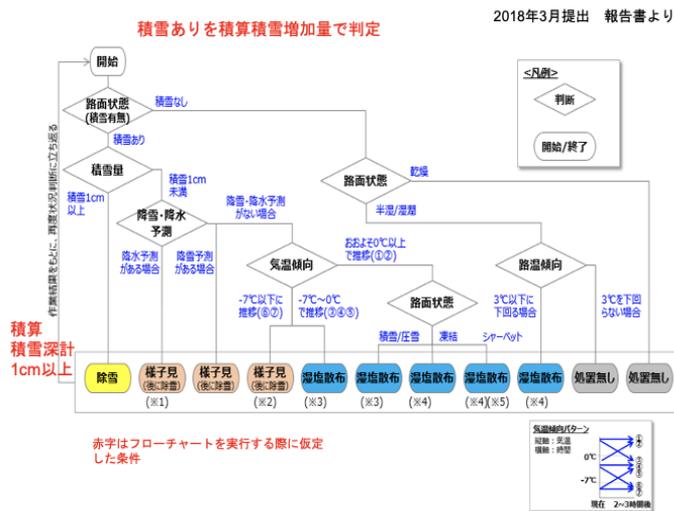
図3. 雪氷作業の判定フロー

熟練者のノウハウを形式化するために、平成29年度雪氷期に旧岩見沢管理事務所（現札幌管理事務所管内）にヒアリングを行い、判断に必要な情報や技術要素を抽出する作業を実施した。その結果、図3に示す複数の要素から判断を実施していることが確認できた。これらの情報の内、気象状況から自動的に雪氷作業の有無を判断できる手法の検討を実施した。具体的には、雪氷作業指示者が判断に利用している気象データを入力値として、作業種類・作業範囲を決定すると共に、機械学習を行うAIエンジン（以下、雪氷作業AI）の構築を行うこととした（図4）。

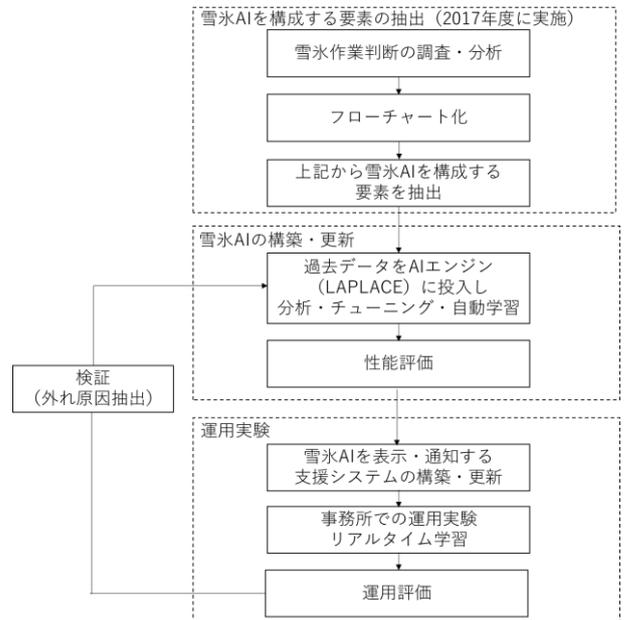
図5. 雪氷作業AIの構築と精度向上の流れ

雪氷作業AIを構築するにあたり、図5のフローの通り、WNIが所有するAIエンジンの「LAPLACE」に雪氷作業区間毎の気象実況や作業実況等の過去データを投入し、分析、検証、チューニングを繰り返した。これらを性能評価して最も性能が優れたものを雪氷作業AIとして運用実験に用いることとした。

また、1年毎に検証と投入データ変更等による改良を実施し、雪氷作業AIの精度向上を図った。その結果、令和4年度においてはLightGBMというAIモデルを用い、表1に示すデータを投入して運用実験を行うことで最も高精度な判定が期待できるものと性能評価された。特に日本海海上にある筋状雲や上空の風の実況解析値を反映することは、熟練者が前広に実況を把握して雪氷作業を判断していることに近いことを意味している。よって、令和4年度はこのAIエンジンを用いた支援システムにより運用実験を行った。

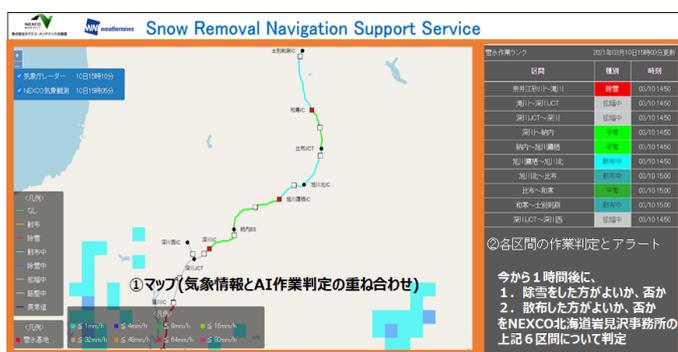
図6. 雪氷作業現場マネジメント支援システム

当システムは雪氷作業AIにて判定した結果をwebページ上に表示し通知することで雪氷指示者の判断を支援する仕組みである(図6)。

これは雪氷作業AIにて1時間後に行う作業(除雪・散布)を区間毎に推奨し音声と点滅にて通知するものである。また、オンラインで入手している気象データ及びGPSデータを図7の通り反映し、10分毎に最新の作業推奨を行うと共に、GPSデータで取得した作業内容を雪氷作業AIがリアルタイムで機械学習する。更に、GPSデータが雪氷作業中となっている場合は、作業推奨しない様にする事で、必要な時だけ通知し、雪氷作業指示者に対する視認性を高める工夫をした。このシステムを用いて、北海道支社管内の一部区間において運用実験を行った。

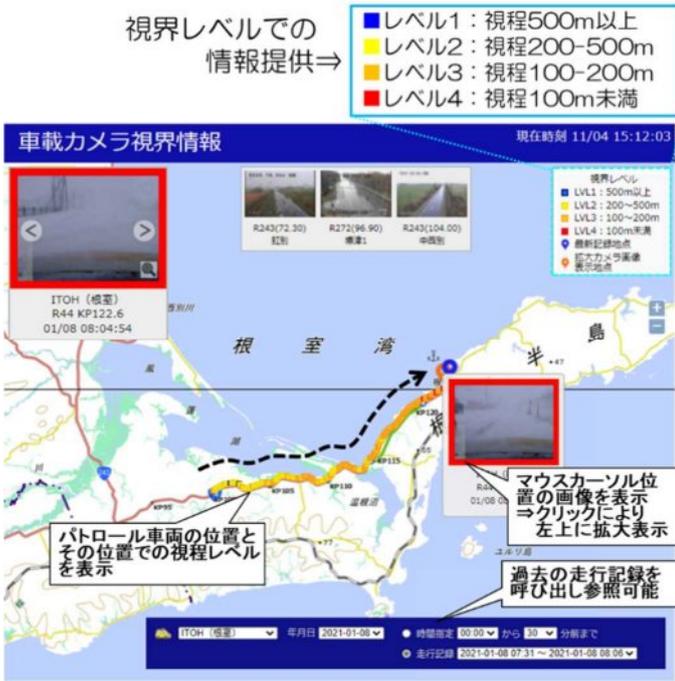
図4 吹雪状況データの配信画面

視程障害が発生している場合、事故が発生する危険がある。Webサイトで吹雪状況を情報共有することにより、維持工事受注者の安全確保、写真撮影の負担軽減にも繋がることがわかった。

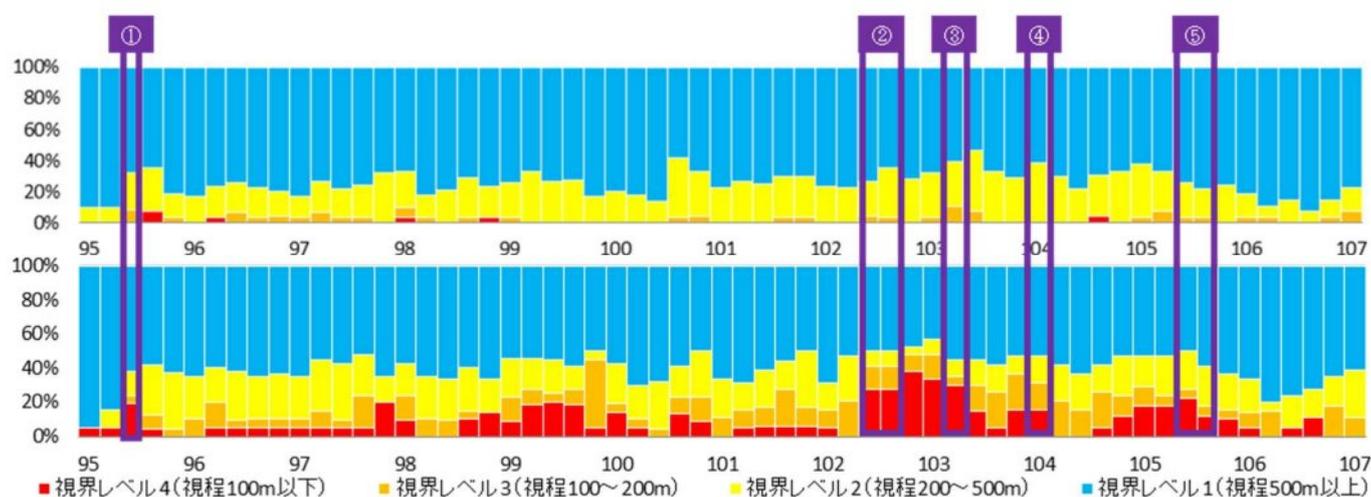
図 7 各キロポストにおける視界レベル発生割合(上:北東系、下:北西系)

冬期道路維持管理において、定量的に吹雪による視程障害多発区間を把握するために、車載型カメラシステムからの過年度のデータに合算して分析することにより、風向別の視程障害多発区間の把握を試みた。今回は、一般国道243号KP95.0～KP107.0を対象とした。視程障害が発生した際の主風向により、北東系（北北東～東北東）と北西系（西北西～北北西）に分類し、風向別に視程障害多発区間を抽出した。風向は最寄り気象観測所の10分ごとの風向を参考に分類したため、同日の中で時間帯によって北東系、北西系のそれぞれに分類されることがある。2021年から2023年の吹雪状況データについて、北東系は延べ11日、北西系は延べ7日のデータを対象に各キロポストにおける視界レベルの発生割合を整理し、図7に示した。横軸は一般国道243号のキロポストを示しており、縦軸は各キロポスト（200m間隔）で蓄積した視界状況データの視界レベルの割合を示している。北東系を主風向とする吹雪時より、北西系を主風向とする吹雪時に視程障害が発生しやすいことがわかる。各キロポストで蓄積した吹雪状況データのWIPS値を風向別に平均した結果、北西

系の吹雪時に視程が低くなりやすい区間として①KP95.4～95.5、②KP102.4～KP102.7、③KP103.2～103.3、④KP104.0～104.1、⑤KP105.4～105.5の5区間が抽出された。いずれの区間も北東方向には家屋や林帯等の遮蔽物が存在する一方で、北西方向には吹走距離の長い平坦地が広がっていた。②KP102.4～KP102.7の衛星写真を例として図8に示す。この結果から風向による視程障害多発区間の違いを把握することも可能と考える。

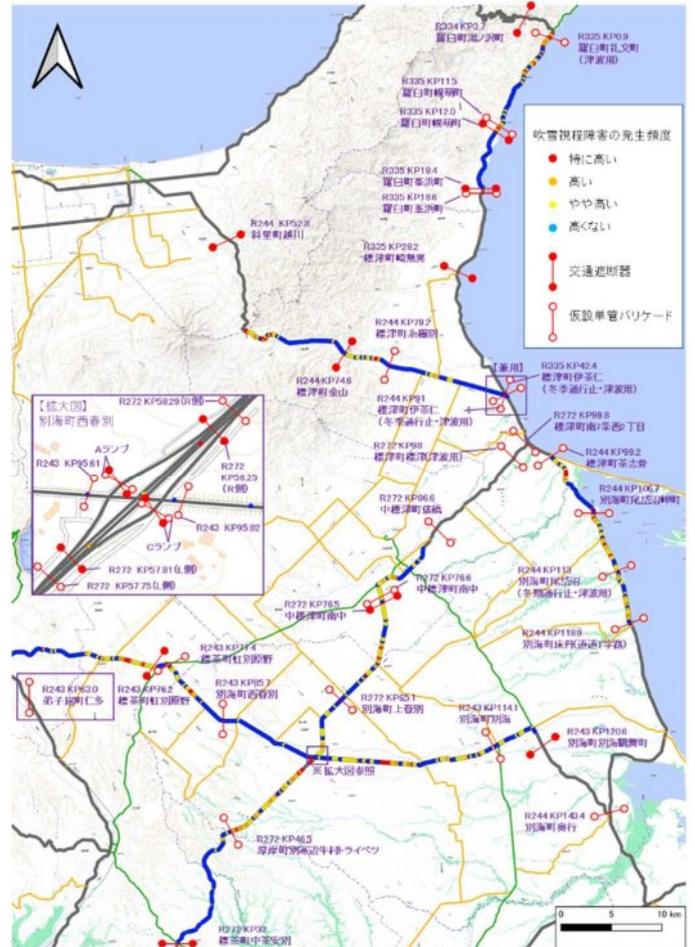
図9 技術伝承資料

技術者や事務所担当の後任者への技術の伝承、としての活用も期待される。技術の伝承については、図9に示す資料を作成した。作成にあたっては、管内図に吹雪視程状況の発生頻度に加えて、交通遮断器等の位置を示した。道路維持管理担当へヒアリングしたところ、「既存の交通遮断器の位置を明示した地図に視界情報が加わりより使いやすくなった。」との意見を把握した。今後、風向別に吹雪視程状況の発生頻度を整理することで、より活用される可能性が高まると考える。維持工事受注者の人手不足が懸念される中であってもデジタル技術を駆使し、冬期道路維持管理の体制の強化につなげていきたい。

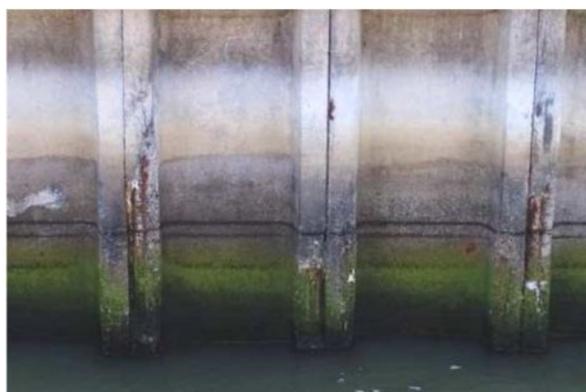
写真-1 北海道内河川におけるコンクリート構造物に対する損傷状況の概況

北海道のような積雪寒冷地域においては河川周辺域に結氷が生じることが多い。冬期に生じていたこれらの河川結氷は春先の気温上昇により融解、または流量増加により破壊され、漂流する氷板として流下することが多い。更に河口域においては、潮汐の作用により漂流氷板が遡上と流下を繰り返すこともある。こうした氷板の存在に起因し、河道内で護岸が整備された箇所においてコンクリート護岸表面部分に損傷や摩耗が生じる場合がある。氷板の漂流以外にも、気温の低下に伴い再結氷や氷の固着、剥離が生じることも想定され、こうした寒冷地特有の護岸等構造物の損傷現象¹⁾は寒冷地の河川管理上の課題となっている。写真-1に示したのは寒冷地の河口域に設置されているコンクリート護岸が実際に損傷を受けた様子である。

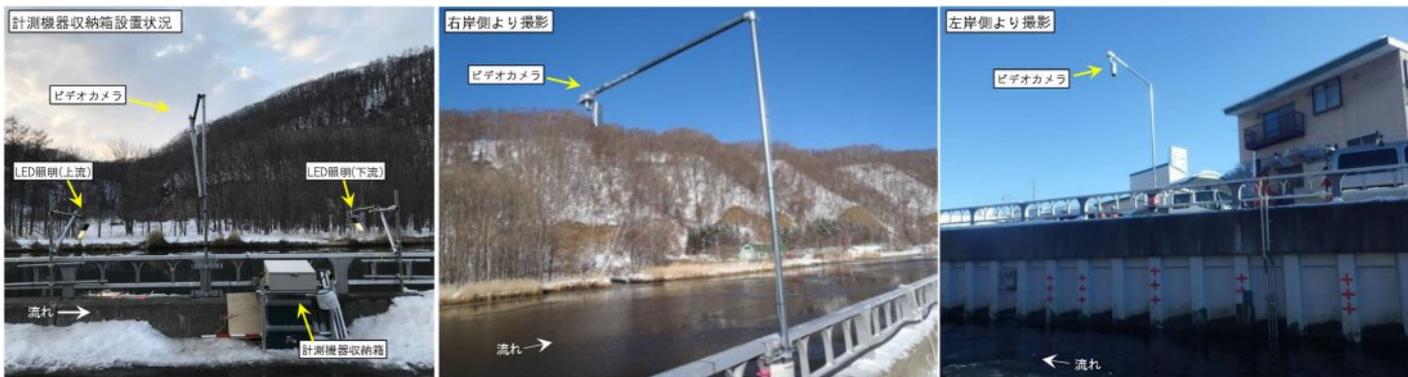
写真-2 ビデオカメラの設置状況

本稿で対象とした現地観測対象は図-1に示す網走川の河口から3.1 km地点とした。この地点は網走川の感潮区間であり、冬期から融雪期にかけて漂流氷板の流下や遡上が確認されている地点である。本研究の全ての実験及び観測は2018年から2019年にかけての冬期間に実施した。写真-2は、本稿で対象とする現地観測のための機器設置状況である。河道の上方に氷板の平面的な挙動を観測するためのビデオカメラ（WV-SPW631LJ, Panasonic社製）を単管により固定し、夜間の観測に対応するため

LED照明を上下流それぞれ1台ずつ設置した。尚、同地点において、氷板厚の計測や衝突力の評価など、多様な項目の現地観測も合わせて実施しており、詳細は別途寒地土木研究所月報⁹⁾において報告している。

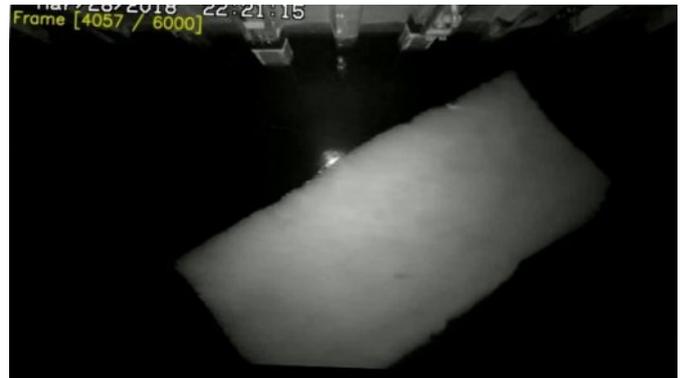
図-5 実画像と初期解析領域の比較図

図-4は本稿における氷板衝突の粒子法によるモデル化の概念図である。図-5に示したのは、一例として3/28に捉えられた氷板のスナップショット及びそれを模擬した数値解析モデルの初期計算領域の比較である。初期粒子径(格子サイズに相当する、解析領域の解像度)は $d_0 = 0.1 \text{ m}$ であり、色分けにより粒子属性を示している。水色が氷板構成粒子、灰色及び赤色がコンクリート護岸構成粒子である。赤色は内部粒子であることを示している。

この種の構造解析における各粒子の物性値は数値解析の精度に大きく影響を与えるため適切に設定する必要がある。氷板の密度、ヤング率、ポアソン比はそれぞれ 900 kg/m^3 、 1.3 GPa 、 0.3 、コンクリート護岸部ではそれぞれ $2,000 \text{ kg/m}^3$ 、 200 GPa 、 0.26 のように設定した。計算時間間隔 Δt は $5.0 \times 10^{-6} \text{ s}$ とした。氷板衝突プロセスにおける接近、衝突、離脱の一連を含む8秒間のシミュレーションに要する時間は、2023年現在事務用途として標準的なCPU(4コア2.40 GHzプロセッサ)、メモリ16 GBを備えるノートPCで1ケース当たり約100分間であった。粒子法はその特性から連続体の局所現象の解析に適用されることが多く、その分解像度も細かくなり、計算時間が長くなる場合が多いとされていたが、最近のPC性能の発達により、少しずつではあるが実務適用が可能なレベルになってきたと言える。

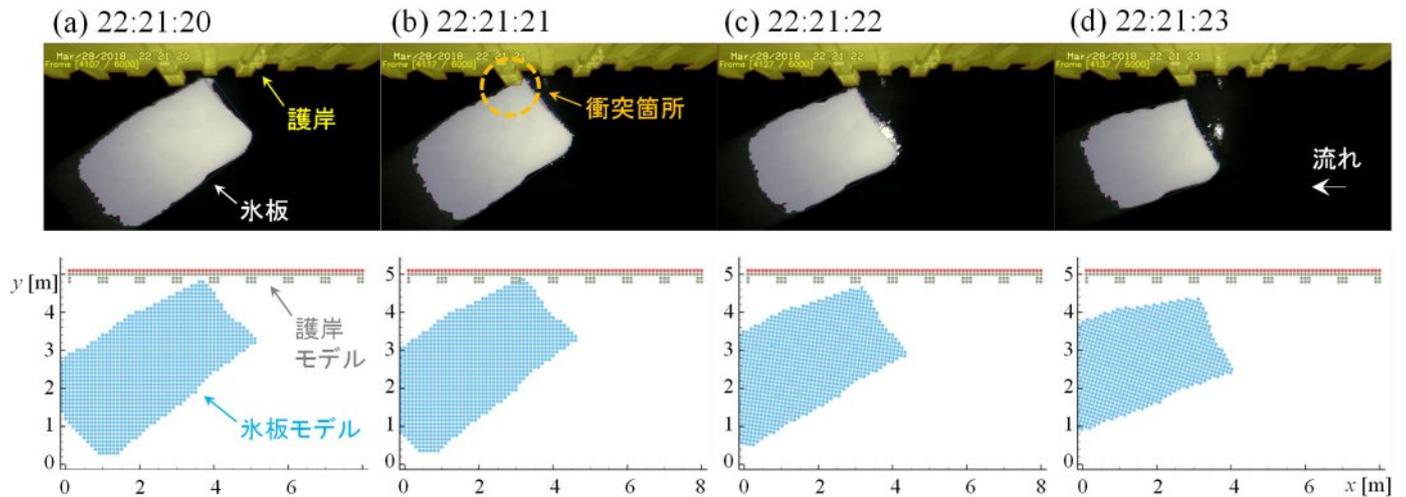
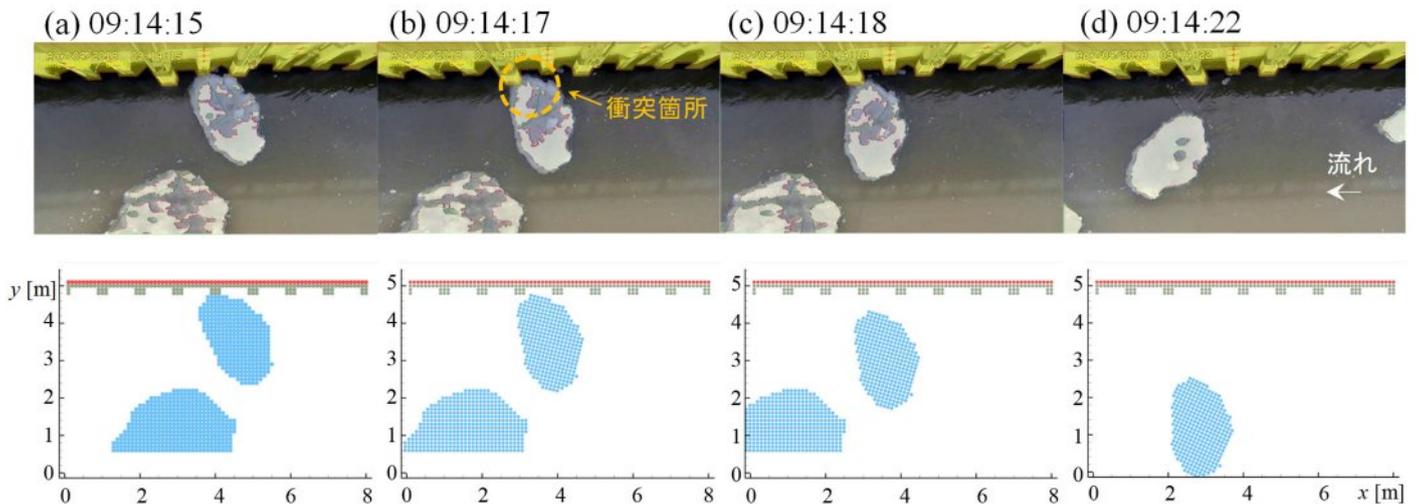
図-6 護岸に対する漂流氷板の衝突プロセスに関する映像記録と数値解析結果との比較 (3/28 及び 4/4)

続いて同図(2)においては、約1週間後の4/4日中に観測された氷板衝突プロセスのスナップショットを示した。上段が現地映像記録、下段がその数値解析結果である。上述の3/28の氷板よりやや丸みを帯びた形状の氷板が観測

されており、接近、衝突及び離脱過程が捉えられている。現地では衝突部を起点として3/28のケースよりも大きな回転を伴いながら離脱していく過程が捉えられている。一方数値解析結果においては、回転角及び離脱角はやや小さいものの、時系列的な氷板位置としては概ね良好に予測できていると言える。こちらも上述の結果と同様に、固体間の物性を表すパラメータを適切に設定することで、衝突プロセスを良好に再現可能であることが示唆されたと言えよう。

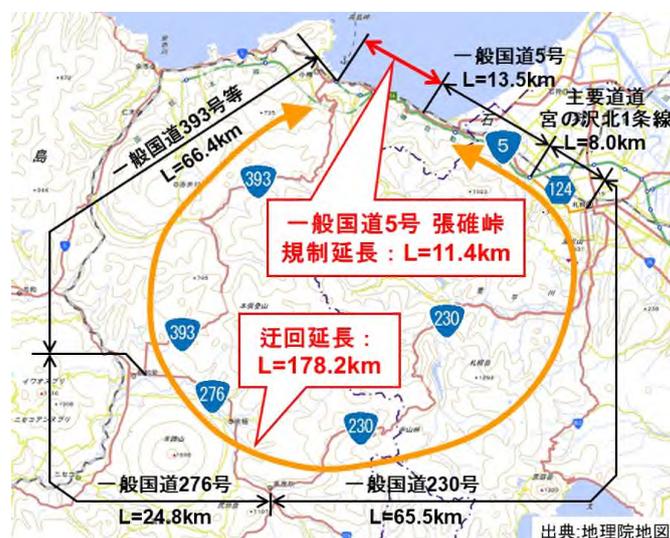
図-2 張碓峠の通行止め時の迂回路

当該区間の交通網が遮断された場合は、地形状況もあり適切な迂回路がなく、約15倍もの距離となる広域迂回を余儀なくされる。(図-2)

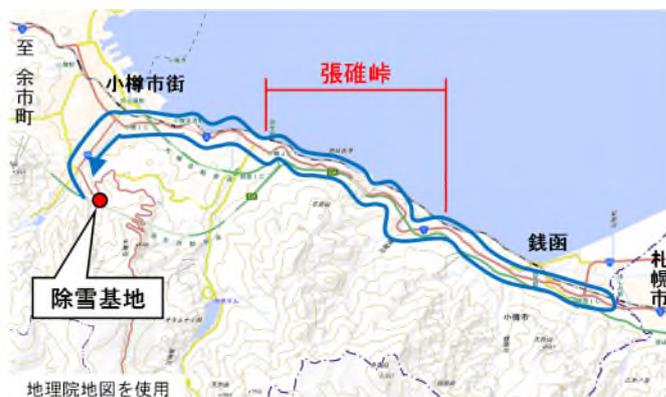
図-3 除雪ルート

除雪ルートとしては、小樽市にある除雪機械基地より札幌方面に向かって除雪を行い、小樽方面へ戻ってくるルートで、1回の除雪に約3～4時間を要する。(図-3)

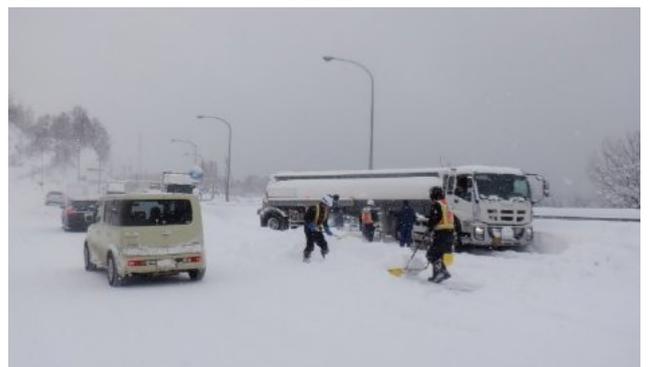
写真-2 人力による除雪作業の状況

当初、維持業者は除雪車(梯団)を12:00出動させる準備をしていた。発生後には除雪車より先に到着していた維持作業班が人力除雪を行い、大型セミトレーラーを道路脇に寄せ通行幅をすぐに確保し、ドライバーへ除雪車到着まで待つよう指示した。しかし、その直後にドライバーがスタックから抜けようとして前進と後進を繰り返しているうち、ジャックナイフ形状となり2車線を塞いでしまったため、後続車が通過できず更なる渋滞が発生した。(写真-2)

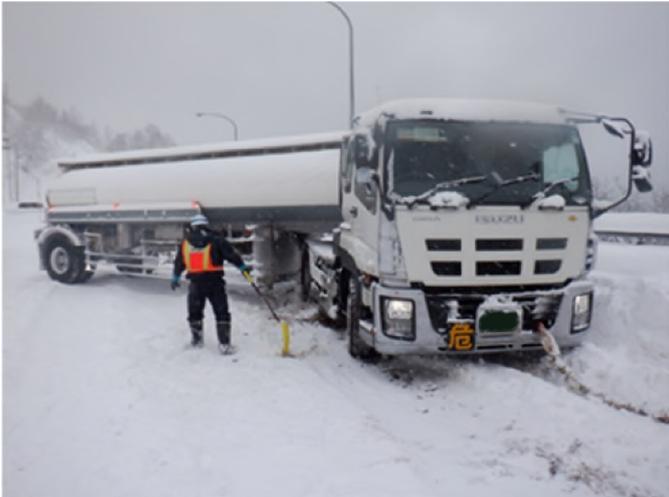
写真-3 牽引作業状況

雪車が現地に向かえないといった連鎖が生じたことで、上り車線（小樽向き）においても積雪によるスタック車両が発生して1車線を塞ぎ、3/4車線が閉塞する事態に陥った。

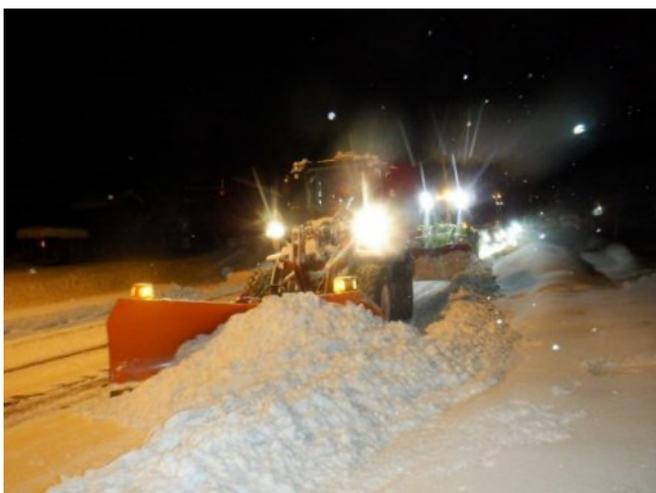
写真-4 集中除雪作業の状況

通行止め区間は、柂里（まさり）交差点～和宇尻（わうじり）交差点区間、通行止めは14:00から実施した。先に区間内に到着していた除雪ドーザーで除雪を行い、スタック車両及び滞留車の追い出しを行い、通行止め箇所一般車両をUターンや道道へ迂回させるなどして除雪車（梯団）を当該区間へ移動させて16:45に現地に到着、集中除雪作業を開始した。

この集中除雪作業により、19:00に通行止め解除に至った。この結果、小樽～札幌の生活圏内の移動を当日中に確保し、冬期帰宅困難者の発生を防ぐことができた。

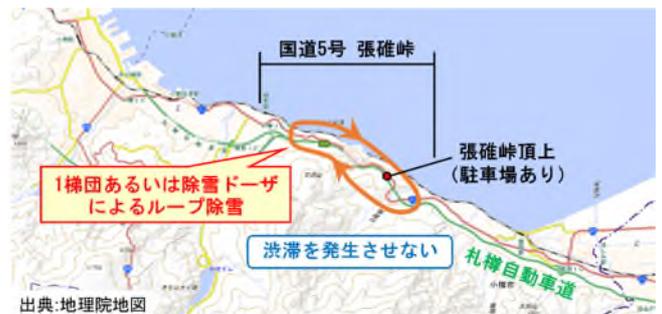
図-5 事前配備によるループ除雪

気象庁とNEXCOと情報共有をすることで、気象によるNEXCO区間の通行止め予測などを参考に、路面状況を把握しつつ、除雪機械を張碓峠頂上や駐車帯に事前配備し必要に応じてループ除雪を行うなど有事に備える体制を取る。（図-5）

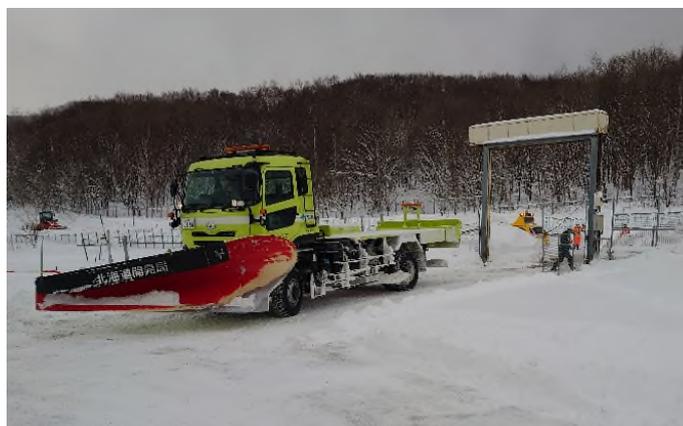
写真-7 開口部での訓練状況

なお、令和5年1月20日に除雪車を開口部から張碓峠頂上に移動させる試験走行を行い、問題なく利用できることを現地で確認している。(写真-7)

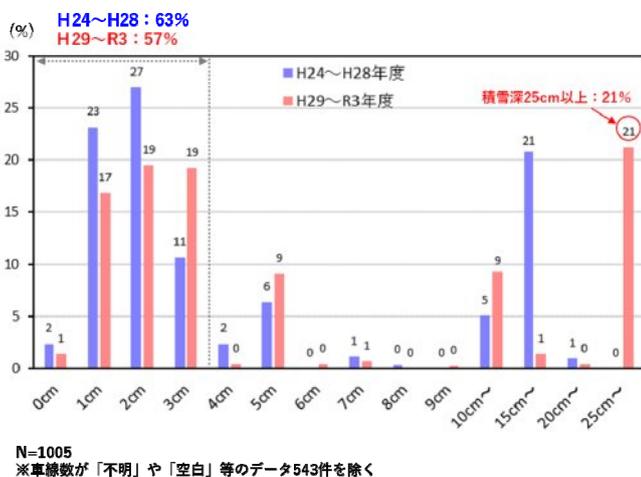
図 9. 路面積雪深の割合

最近 (H29～R3 年度) の傾向としては、H24～H28 年度と比較して路面積雪量が 25cm を超えるような状況での発生が増加しているが、大規模立ち往生が影響していると考えられる。

路面積雪深 1～3cm の割合が 60% 前後となっており、比較的路面積雪量が少なくてもスタッドレスタイヤ・チェーン等冬装備が十分でない立ち往生車両が発生している状況が伺える。

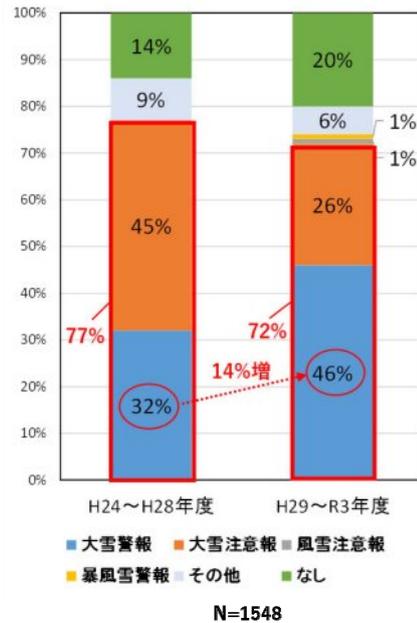
図 10. 警報等発表状況の割合

大雪注意報や大雪警報が発表された際に立ち往生車両が発生する割合が 72～77% 程度を占めている。一方で警報が発表されていない時点での立ち往生車両も 14～20% 程度確認された。

最近 (H29～R3 年度) の傾向としては、大雪注意報、大雪警報を合わせた割合が 72% であり、H24～H28 年度と比較しても傾向は変わらない。しかし、大雪警報との関連だけを見ると、H24～H28 年度は 32% であったのに対し、H29～R3 年度は 46% と 14% 増加している。これは、短期集中型の降雪が多くなってきていることが要因の 1 つとして考えられる。

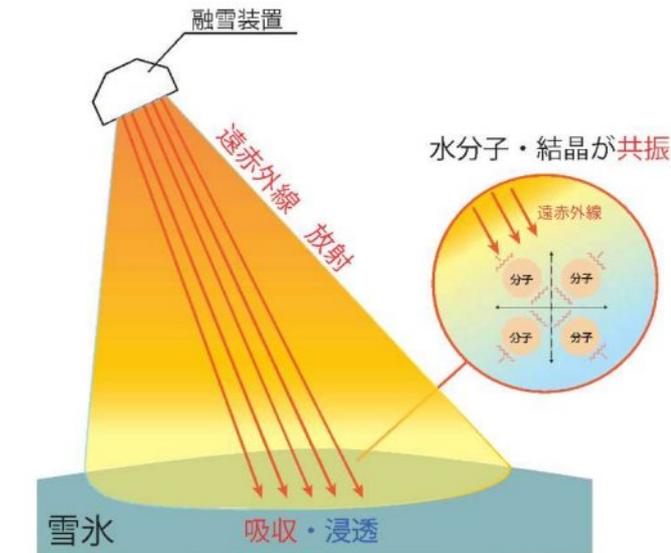
試験施工において使用する遠赤外線融雪装置（UMS-6000）の概要および製品の仕様を図2に示す。装置から放射された遠赤外線は雪（水分子）と接触することで吸収され、分子を振動させる際に発生する熱エネルギーによって融雪効果を発揮する。また、可視光線や近赤外線と比較して雪や氷に吸収されやすいため、内部へ浸透する特徴がある¹⁾。

【遠赤外線を放射】→【遠赤外線を吸収】→【雪・氷が共振】

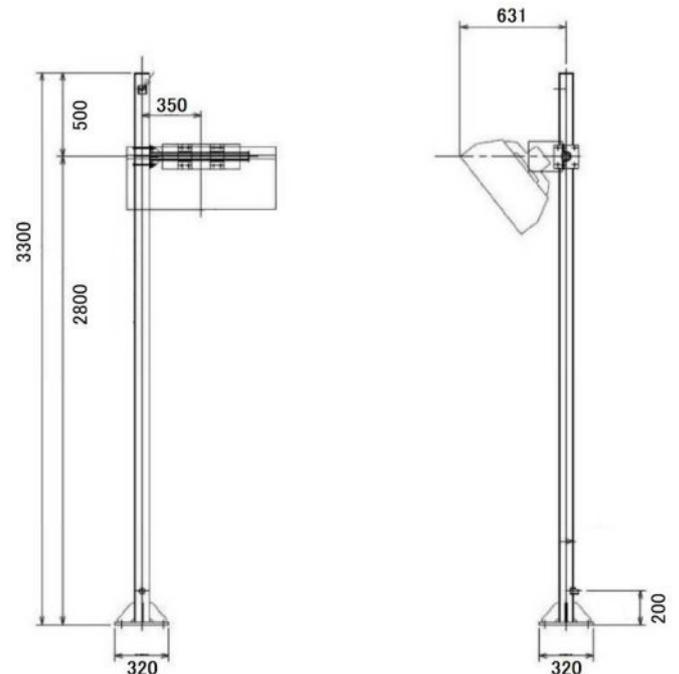
図3 遠赤外線融雪装置の構造図

融雪装置は道路路面（G.L）から2.8mの高さに据付けを行った。また、上り線のための融雪範囲となるため、約60°の角度で設置している（図3）。施工区間は約70mであり、富山方面に向かう上り勾配区間（上り線）のみを融雪範囲としている（図4）。さらに、低圧受電の条件下で、灯具1基あたり6kw照射できるものを設置間隔（4mと6m）が異なる2パターンを準備し、合計14基による試験施工を行った（図5）。

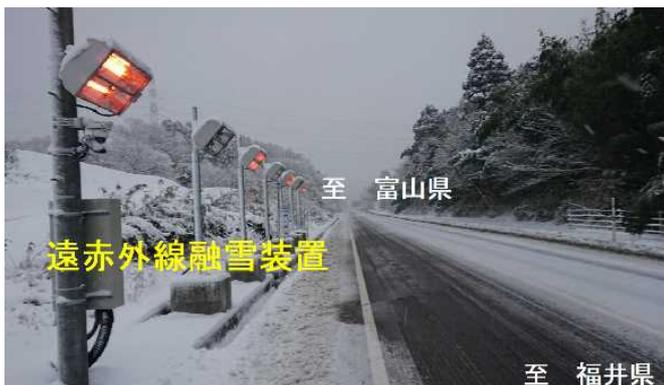
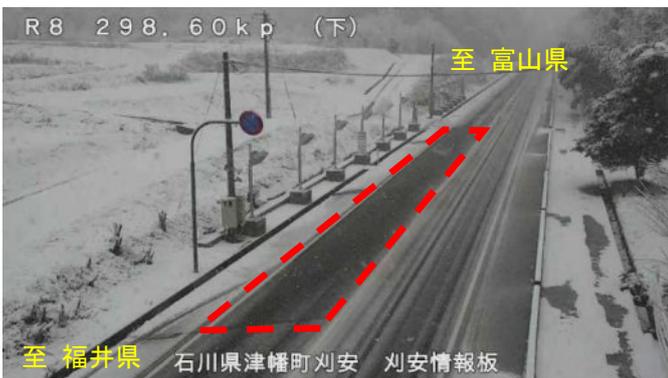
写真2 融雪装置の稼働状況
（上段：現地撮影 下段：CCTV画像）

融雪装置の稼働状況を（写真2）に示す。融雪装置は正常に稼働しており、富山方面に向かう上り勾配区間（上り線）において融雪効果が確認された。

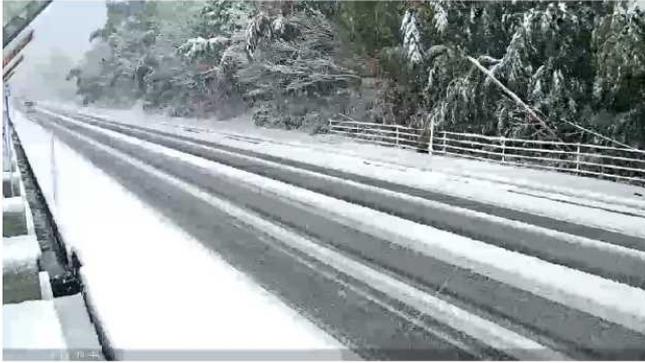
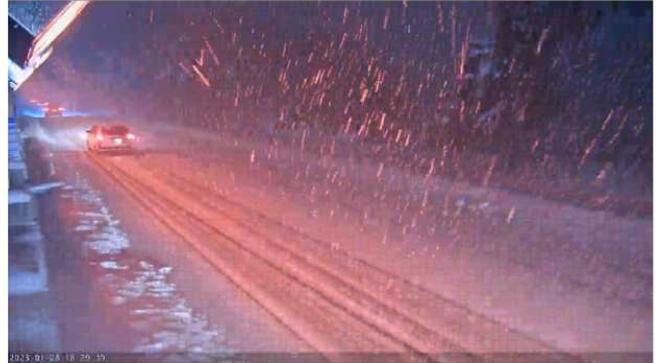
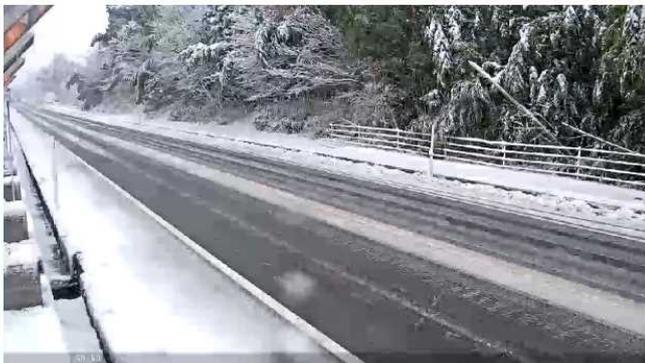
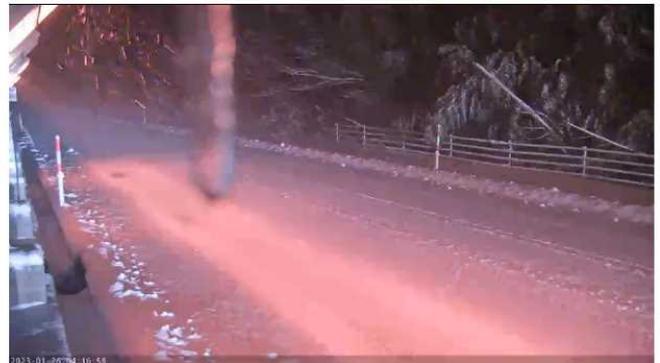
写真3 路面の融雪状況

■2023年1月24日 14:40
 路面積雪24mm, 気温-0.2℃

■2023年1月28日 18:50
 路面積雪17mm, 気温0.0℃

■2023年1月24日 15:40
 路面積雪0mm, 気温-0.3℃

■2023年1月26日 4:20
 路面積雪9mm, 気温-1.1℃

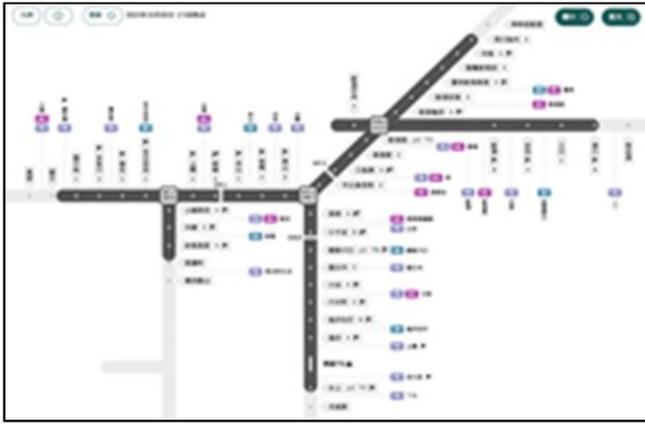
図1 eSDX 全体図

画面構成は「全体図」「詳細図」「事象一覧」の3つである。図1は「全体図」である。新潟支社管内の路線やインターチェンジ名を概略地図上で確認することができる。図2は「全体図」を拡大した図である。赤い丸で囲っている数字が現在その区間で起きている事象数を示している他、各インターチェンジに接続する一般道路の規模や雪氷基地数も当該画面上で確認することができる。

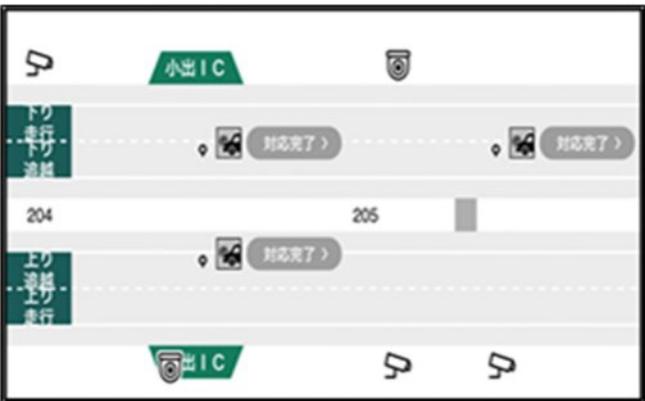
図3 eSDX 詳細図

図3は「詳細図」である。詳細図では「どこでどんな事象が起きているか」「その事象の対応ステータスはどうか」等がアイコンで表示される。また、各路線の車線構造を表現したり、現地状況確認・滞留車排除のために必要なWebカメラや中央分離帯開口部の位置も各設備のアイコンを用いて落とし込んでいたりしているので、事象解決に向けた作戦をeSDX上で企てることができる。

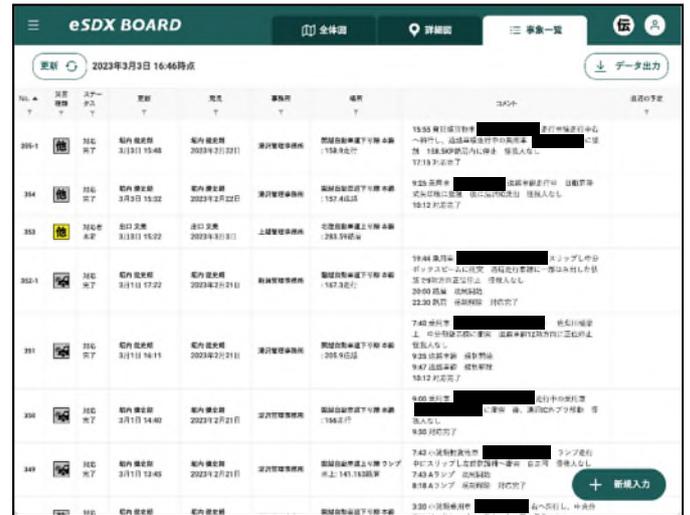
図4 eSDX 事象一覧機能

った課題や意見を踏まえ、令和4年度にはeSDXへ一部機能の追加を行い、より利便性の高いアプリへと改修した。例えば、新たに「事象一覧機能」(図4)を追加し、登録された事象が一覧で表示され後日の振り返りや事故分析が可能となるようにリスト化を行った。新潟支社管内の事象が一覧で表示されるが、フィルター機能もあるため管理事務所ごとに事象を絞り込むことも可能である。また隣接管理事務所でどのような事象が発生しているのかも並行して確認できるため、管理事務所間の情報共有・連携に活かすことができる。

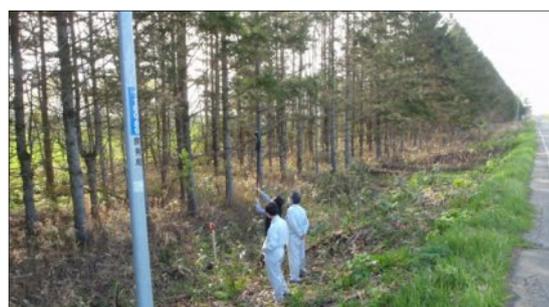
写真-3 下枝が枯れ上がり疎な林帯の一例

常緑針葉樹の葉は寿命がある。光合成能力は、2年生葉が最大値を示し、徐々に低下する⁷⁾。さらに、枝先が隣同士の樹木と触れ合うことで、頂芽が衰弱し枯死する。

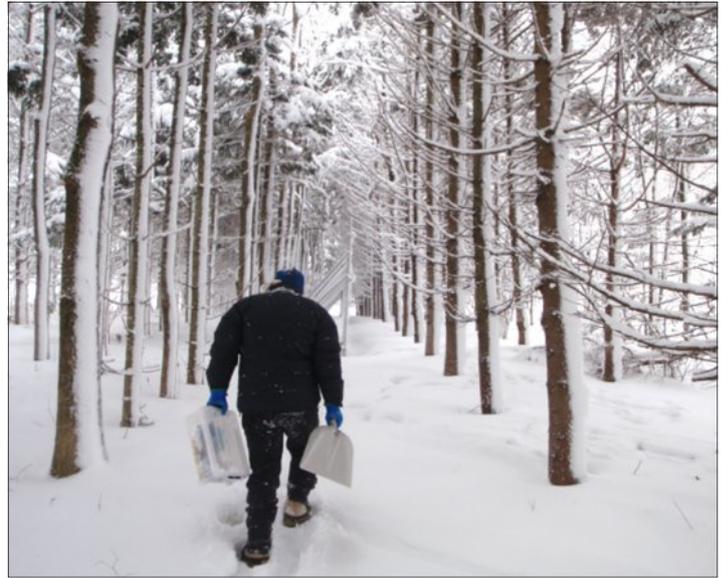
写真-5 葉が落葉し枝のみが残る林帯内（令和3年2月）

衰弱した枝先を写真-4の左側に示す。常緑針葉樹は、落葉した場所から、再度芽吹き、葉が生育することはなく、枝のみが残る状態となる（写真-5）。

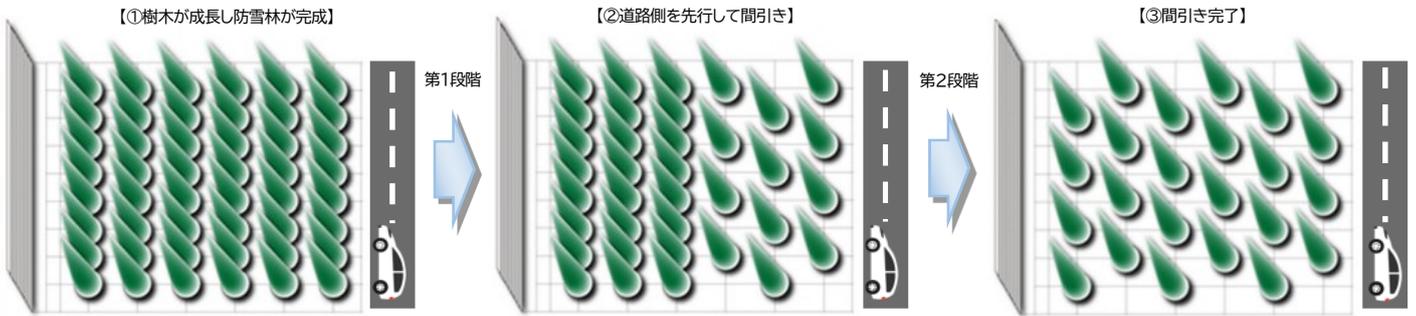
図-6 樹木成長後：千鳥配置で間引きを行う順番の一例

図-6に、標準的な林帯幅を有する場合の間引き例を示す。初めに、道路側の林帯を1本おきに間引き、冬期間の視界不良発生状況や風況を確認する。その後、残りの半数を間引くなど、段階的に施工することが望ましい。

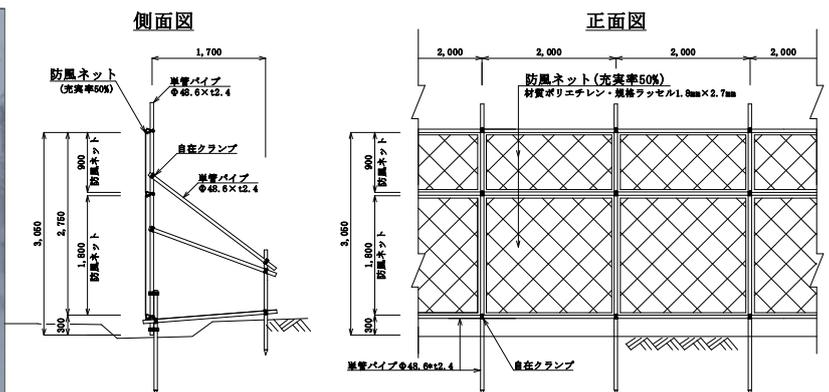
図-8 雄信内防雪林に設置した補助柵の詳細図

詳細図を図-8、諸元を表-2、設置状況を写真-9に示す。設置位置は、強風で柵が傾斜しても問題が生じないよう、写真-10橙点線に示した林帯内中央部とした。

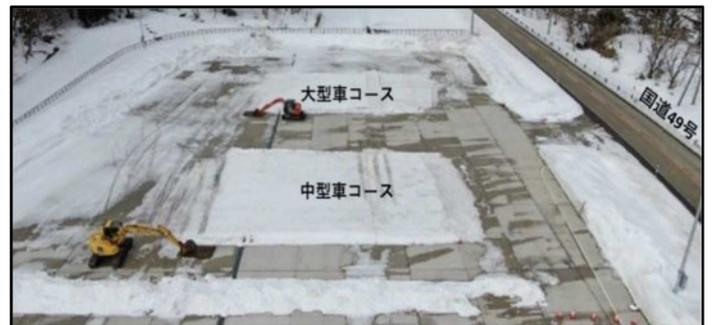
写真-1 フィールド試験場所

試験コースは、縦断勾配+3%のフィールドに、図-2のようなトレンチ（溝）を作成した。トレンチの深さは5cm、10cm、15cmの3パターンを設定した。

作成したコースのトレンチ（溝）に駆動輪を落とし込み、タイヤが空転したスタック状態を再現して、脱出を試みる試験を実施した。

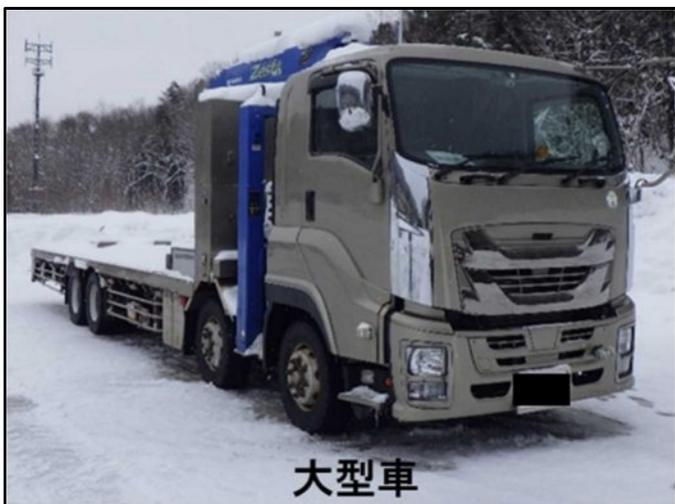
試験車両は写真-2に示す、立ち往生発生頻度の高い大型トラックと中型トラックを手配した。

写真-2-1 試験車両（大型車）

また、試験車両はスタッドレスタイヤを装着し、後輪にトラクションが掛からず空転しやすい様に、空荷の状態試験を実施した。試験車両の運転は、用具を応募した各社にて運転手を手配して実施した。

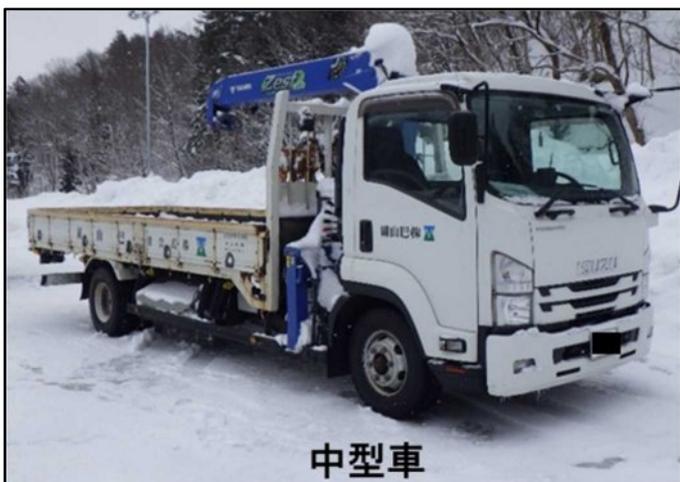
写真-2-2 試験車両（中型車）

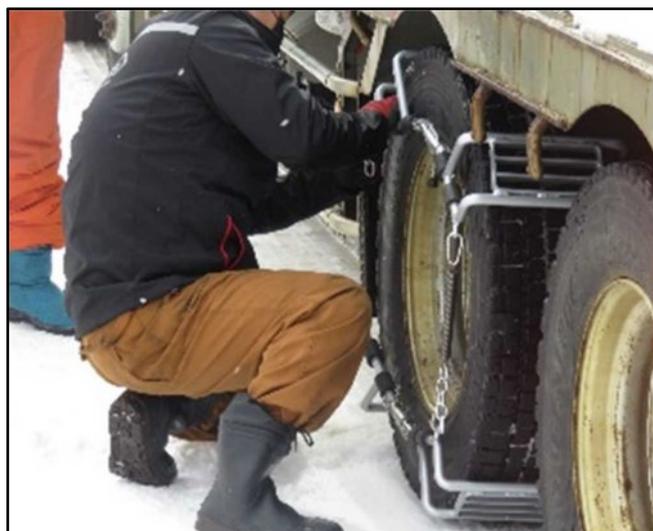
写真-3 フィールド試験状況

脱出可否は、設定したトレンチ深さに対して、緊急脱出用具を装着した状態で脱出の可否を確認するとともに、脱出に要した時間を計測した。

なお、各社の試験実施前に、気温、路面温度、圧雪硬度、雪質等についても測定した。
