第35回
ふゆトピア研究発表会
論文集

令和6年1月11日

2024 ふゆトピア・フェア in 北広島 実行委員会

四国地方の大雪時における冬期交通確保の向上に向けた取り組み ～気象リエゾンによる気象情報収集の効率化と雪氷作業への活用～

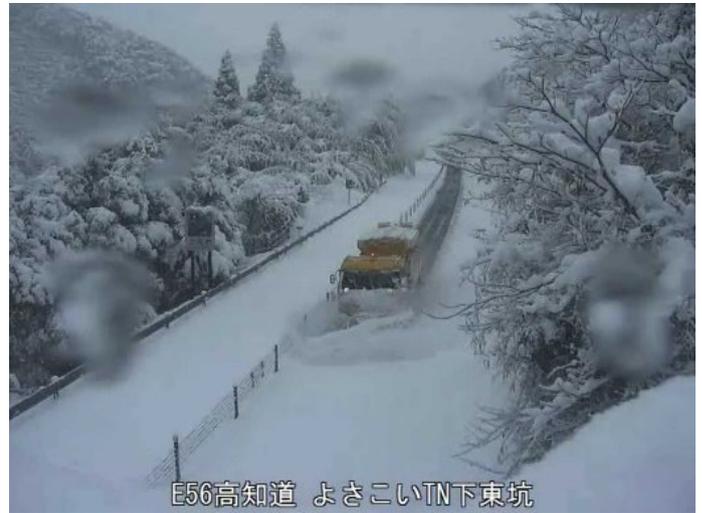
写真1. 大雪時の高知道

一方、四国地方は、台風や豪雨・大雪などの際に大きな影響を受ける独特の自然環境を持ち、特に強い冬型気圧配置となる際は、四国の山間部でも大雪（写真1:高知道の道路状況）となることがある。そのため、大雪による高知道の通行止めは、ネットワークの寸断につながり社会的影響が大きい。さらには、並行国道がない路線であるため、大規模滞留となる恐れもある。従って、的確なオペレーションを行うことで通行止めタイミングの最適化、早期通行止め解除を図ることが重要となっている。

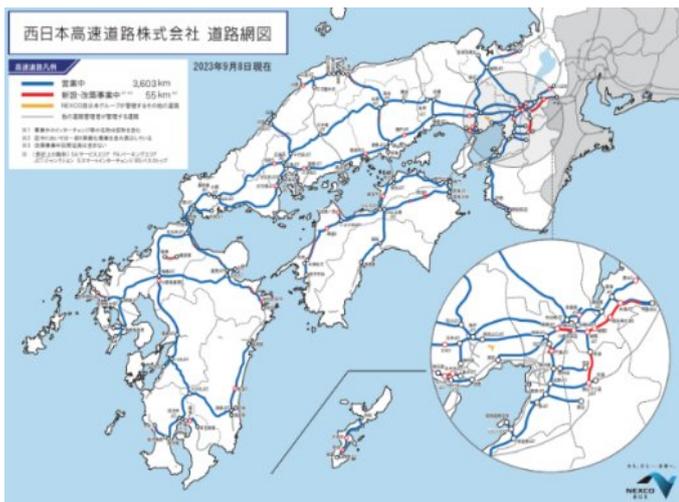
図1. 四国の高速道路ネットワーク

西日本高速道路（株）四国支社（以下、NEXCOという。）は、約480kmの高速道路を管理している。特に、高知自動車道（以下、高知道という）の新宮IC～南国ICは非常に重要な路線であり、命の道とも呼ばれる。南海トラフ地震も踏まえた災害等、緊急時におけるネットワークの確保と安心して走行できるための維持管理が強く求められている（図1）。

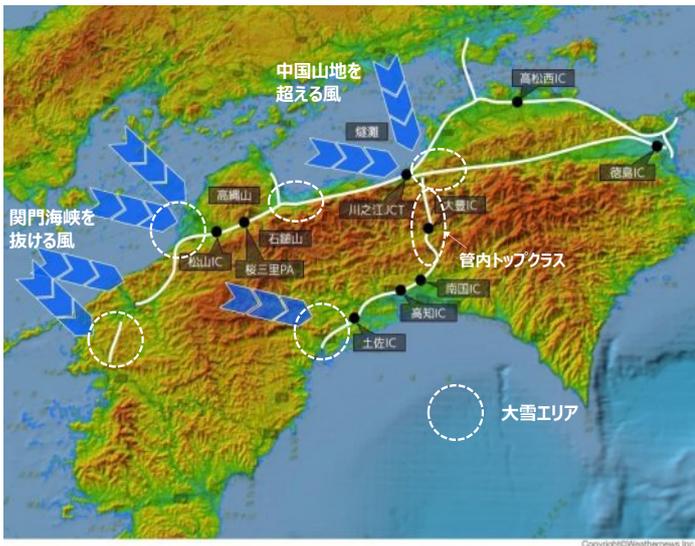
図 3. 四国の気象特性（大雪）

四国の地形的な特徴は、中央部を東西に貫く山地（四国山脈）があり、標高 1000m 級の急峻な山々が連なっている。さらには、愛媛県の最高峰である石鎚山(1982m)や、徳島県の最高峰である剣山(1955m)など 2000m 級の山を多く有している。山地を境として、南部は高温多雨の太平洋側気候で毎年台風等による水害が多発している。また、四国山地の冬の気象特性(図 3)は、本州の中国山地や吉備高原を超え、関門海峡を抜ける寒気が瀬戸内海の水蒸気を凍らせて、四国山地にぶつかるために雪が多いことも知られている。

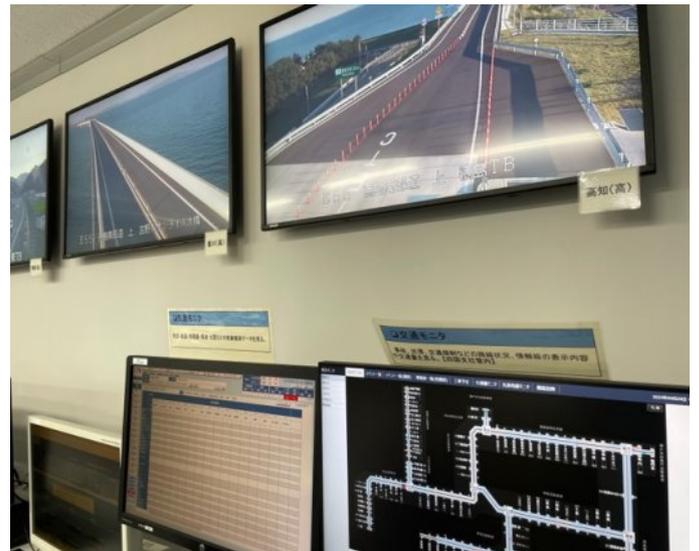
写真 2. 防災対策室で監視しているモニター

NEXCO では、除雪作業などの雪氷対策作業を行うにあたり、株式会社ウェザーニューズ（以下、WNI という。）から提供される朝・夕の気象予測を踏まえ、各雪氷基地の除雪体制構築や作業タイミングの判断を行っている。さらに、体制構築後は、気象レーダー画像及び本線の実況値を常に監視し、凍結防止剤の散布作業や除雪などの雪氷対策作業を行っている。防災対策室にある監視モニターには、WNI から提供される広域気象レーダー画像や四国支社で整備している路線上のライブカメラや気象観測局の値(写真 2)などがある。

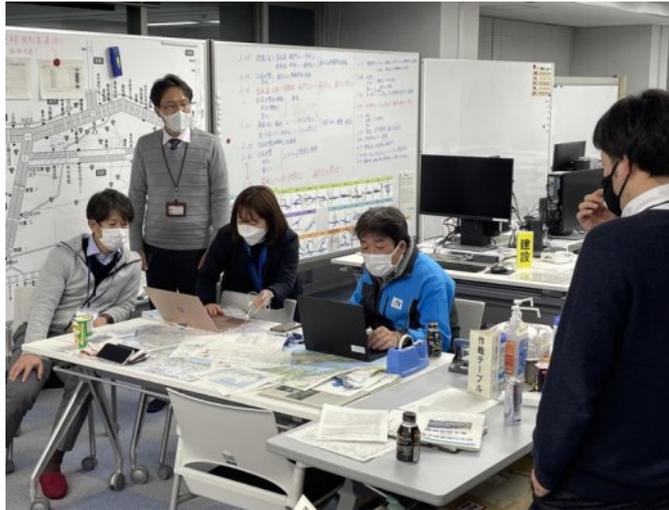
写真 3. 気象リエゾンの様子

路上の最新の気象観測実況値の収集が重要となる。それを実現するため、大雪による通行止め広報が必要となる事象や予防的通行止めが想定される大雪の際に、WNI 社員を NEXCO へ派遣（気象リエゾン）し、WNI 社員が防災対策室内で最新の気象情報やライブカメラ画像を確認し、気象情報をリアルタイムに提供(写真 3)する事で、NEXCO が的確に雪氷対策判断を行う事が可能となった。(類似論文、PIARC2023)。合わせて、通行止め解除の協議やそれに伴う広報も迅速に行うことが可能となった。

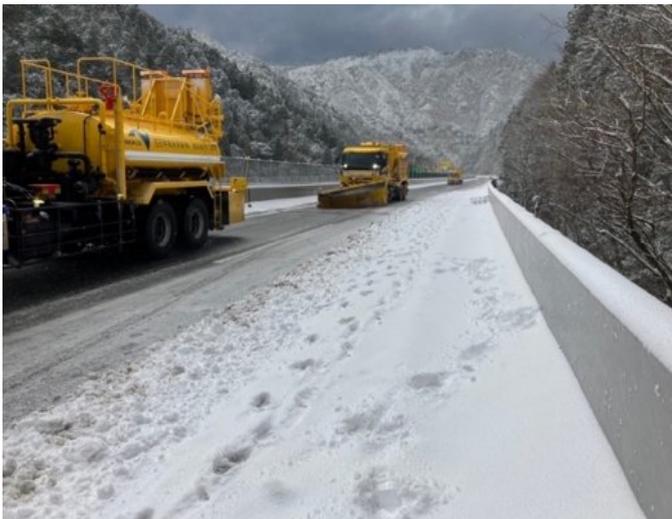
写真 4. 集中除雪の様子（高知県）

NEXCO では、WNI から提供される気象情報をもとに、体制判断や限られた台数の雪氷車両を最大限に生かすための雪氷対策作業の戦略を立案している。例えば、優先的に必要となる区間に除雪車を集中(写真 4) させる事で、通行止め時間の削減に努めている。

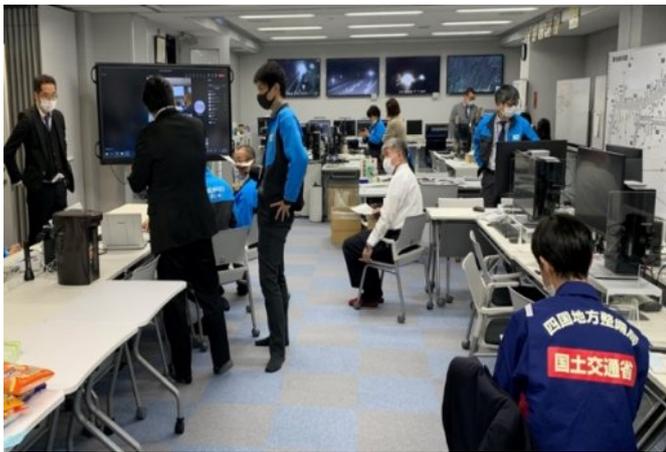
写真5. 気象リエゾンでのアフターフォロー

体制構築後、NEXCOは、本社・事務所・WNIリエゾン・地整リエゾンと常に情報共有を図り、降雪状況に応じた判断を行った。一方、WNIリエゾンは、防災対策室内の監視モニターを常に監視し、リアルタイムで最新見解を共有した。また、気象急変時の際にも、同様に、その状況を伝え、最新の気象予測を提供することで、NEXCOが柔軟に対応できるようフォローアップを行った(写真5)。合わせて、防災対策室から各高速道路事務所に対して見解を伝達する事で、同じ情報をリアルタイムに共有した。

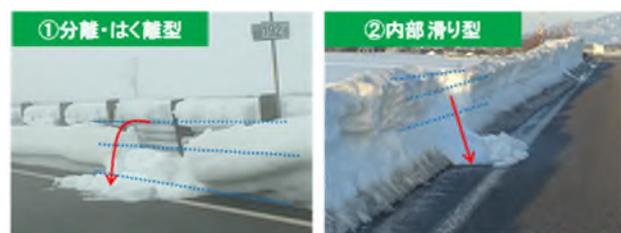
図-12 類型ごとの崩壊イメージ

崩壊分類	撮影年月日	撮影地点
①分離・はく離型	2021/01/25	関越道(六日町IC~大和SIC間)192.6KP付近
②内部滑り型	2021/01/25	北陸道(上越IC~大島SIC間)356.5KP付近

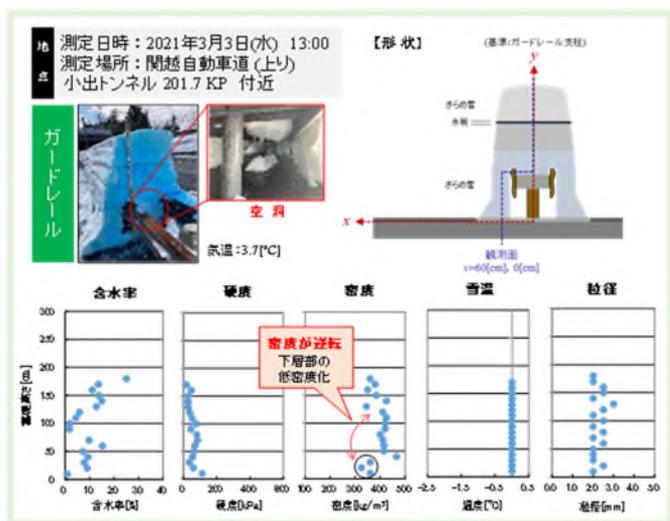
図-13 現地調査結果(ガードレール区間)

計測された物性値については、密度に注目した。自然堆積の場合、自然圧密により下層部から上層部にかけて密度が低下するのが一般的である。しかし密度が計測できたガードレール区間(図-13)では上層部の密度が下層部の密度を上回る逆転現象が確認された。これは、防護柵の影響で雪が積もりにくく、融解再凍結を繰り返すことで、均一な圧密を阻害している可能性が推察された。

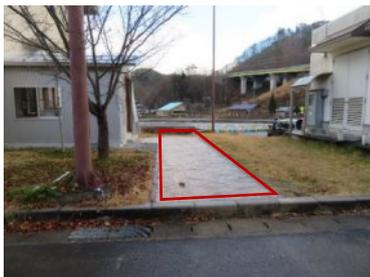
(写真-1) 外観全景

(写真-1)、(写真-2)は廃熱融雪システムの設置完了の状況である。露出の縦配管以外は埋設されている融雪システムが設置されているかわからない外観である。

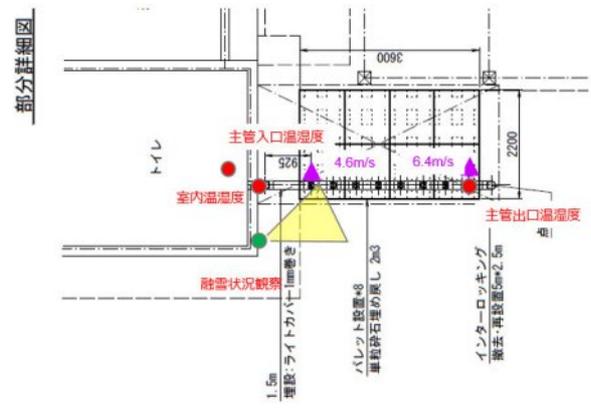
(図-6) 融雪配管平面図

飛騨河合PA(下)の融雪配管平面図を(図-6)に示す。全長3.6mの廃熱融雪システム設置後、排気吹き出し口の風速を測定した結果、各排気口の風速は終端部で6.4m/sであり、始端部で4.6m/sであった。(写真-5)、(写真-6)は設置完了時の状況を示す。

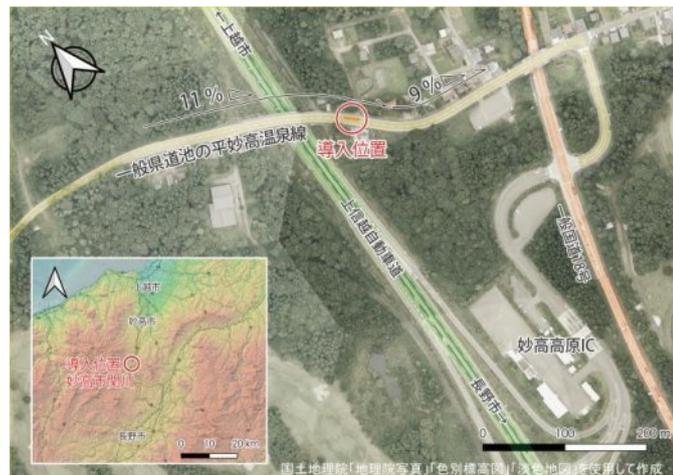
図 3 路線状況および設備導入位置

トパイプの埋設間隔) を 150 mm とした 150 mm ユニットの 3 ユニット (⑤⑥⑦)、200 mm とした 200 mm ユニットの 4 ユニット (①②③④) 敷設した。設計の熱出力は、200 mm ユニットの 110 W/m²、150 mm ユニットの 130 W/m² である。降雪密度を 70 kg/m³ とした場合の降雪強度に換算すると、1.7cm/h および 2.0 cm/h に相当する。

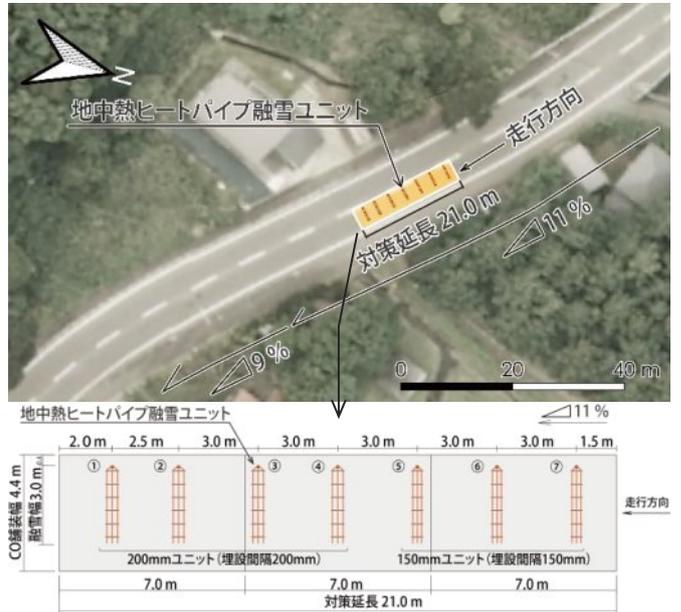
図 4 設置平面図

道路状況	下り急勾配(11%)カーブ手前
交通量 (H27 道路交通センサス)	1,259 台/24h 昼間 12 時間大型車混入率 11.4%
除雪	通常除雪路線 平常時除雪作業目標: 第 1 種区分 緊急時除雪作業目標: なし
施工面積	W 4.4 m × L 21.0 m = 92.4 m ²
地中熱ヒートパイプ 融雪面積	11.7 m ² (7 ユニット) 融雪面積/施工面積比 12.6%
1 ユニット融雪範囲	200 mm ユニット: W 0.6 m × L 3.0 m 150 mm ユニット: W 0.6 m × L 3.0 m
設計放熱量	200 mm ユニット: 110 W/m ² 150 mm ユニット: 130 W/m ²
採熱孔	SGP100A-21.5 m 採熱長さ: 21.0 m
ヒートパイプ	コルゲート型ヒートパイプ SUS304-Φ26.5mm-24.0 m/1 本 採熱部 21.0 m + 放熱部 3.0 m

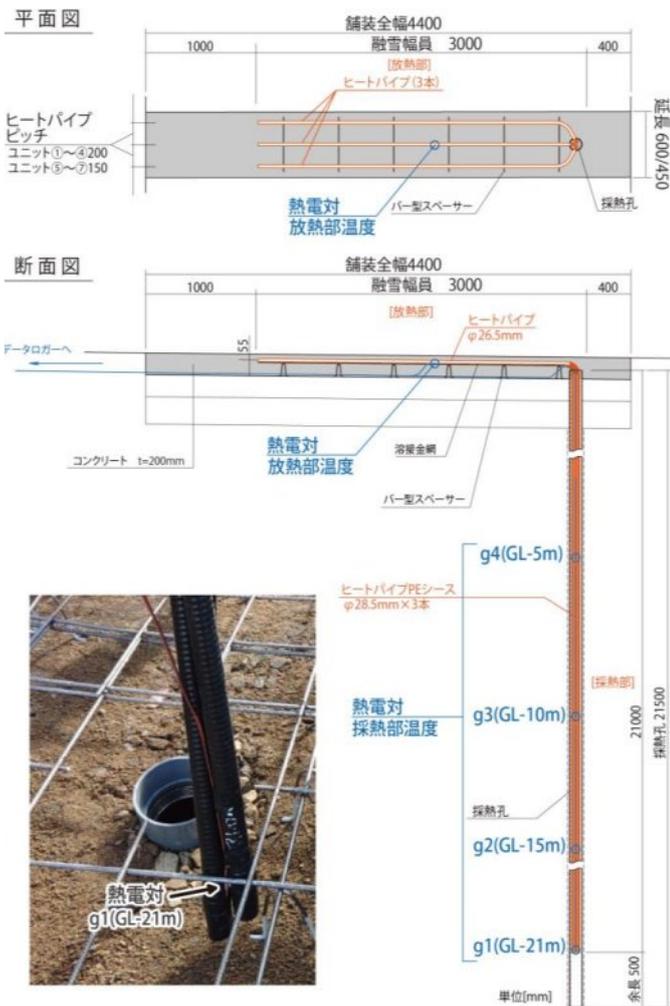
図 6 地中熱ヒートパイプ融雪ユニットと温度測定位置

融雪状況および凍結防止状況の確認と、熱出力の解析を行うため、カメラの設置と温度センサーの設置を行った。温度測定位置を図 6 に、観測機器および観測方法を表 2 に示す。地中熱ヒートパイプ融雪ユニットの放熱部温度と採熱部温度の測定は 150 mm ピッチのユニット⑦で実施した。観測期間は令和 4 年 12 月 23 日から令和 5 年 4 月 6 日までで、設備温度および気温の測定は、熱電対とデータロガーを使い 10 分間隔で行った。融雪および凍結防止状況の観測は自動撮影カメラを使い、1 時間間隔で撮影を行った。また、融雪状況および路面

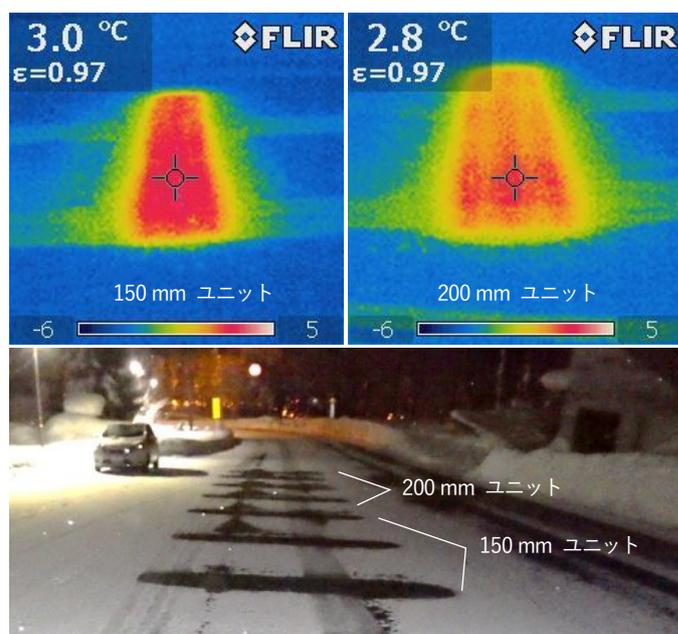
図 11 路面温度状況

令和 5 年 1 月 6 日 5 時 25 分の観測時の路面融雪状況及びサーモグラフィによる路面温度測定結果を図 11 に示す。気温は -3.5°C で路面には 2~3 cm 程度の積雪があるが融雪部分は完全に路面露出している状況である。150 mm ユニットの路面温度は $+3.0^{\circ}\text{C}$ 前後、200 mm ユニットの路面温度は $+2.8^{\circ}\text{C}$ 前後であった。熱出力解析結果による 150 mm ユニットの推定路面温度は $+3.0^{\circ}\text{C}$ で観測結果とほぼ一致していた。

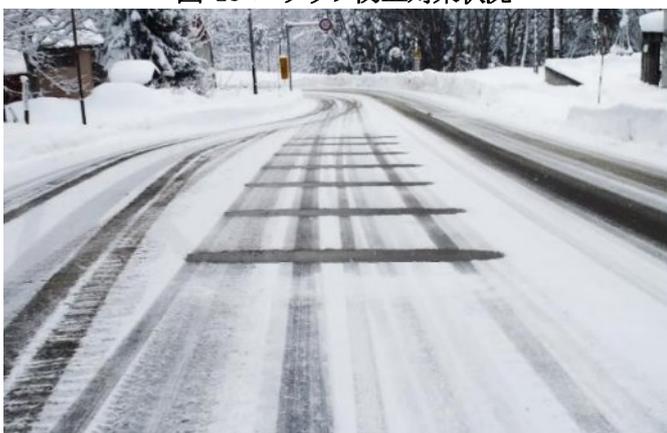
図 17 積雪時の速度抑制舗装としての効果

退して再発進したり、その場でチェーンを履いて再発進したりした。スリップ防止対策では、融雪部分だけコンクリート舗装にし、無積雪期でも速度抑制舗装のように機能させた（図 16 a）が、その凹凸が除雪の障害になることがあったので、アスファルトでオーバーレイし、グルーピングをかける（図 16 b）工夫も行っている。本報告の事例では全面をコンクリート舗装に除雪のしやすさを確保した。調査対象の設備はカーブの手前に適用したが、図 17 に示す路面状況が、積雪時の速度抑制舗装として機能し、車両が安全な速度でカーブに侵入するようになることでスリップ事故防止につながる効果も期待される。対策区間の全面ではなく一部を融雪および凍結防止する対策方法では、道路状況や除雪状況に合わせた融雪設備の配置と熱出力が重要となる。車両侵入側は高熱出力にして強い降雪時でも路面露出させて速度抑制も狙い、カーブに近い側やカーブ内では熱出力を抑える代わりに広い面積にして、タイヤとの摩擦面積を増やす、という方法も考えられる。

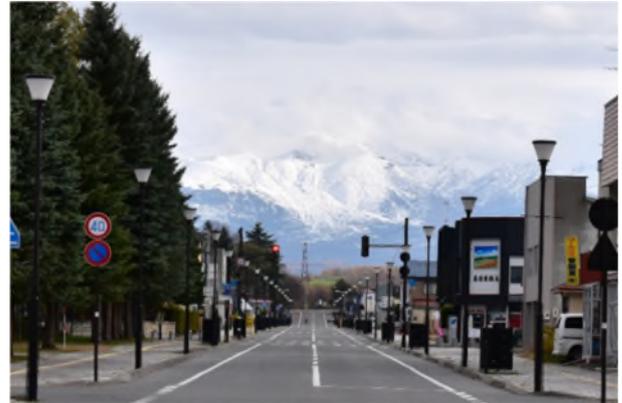
写真-1 無電柱化（地中化）された道路景観

無電柱化は、電線・電柱による架空方式に換え、地中埋設管路による地中化方式などにより、景観や環境への影響の改善を図る取り組みである（写真-1）¹⁾。近年、全国的な気運の高まりを背景に、「無電柱化推進に関する法律²⁾（以下、無電柱化法という）」が平成28年に施行されており、全国的により多くの取り組みがなされるようになってきている。

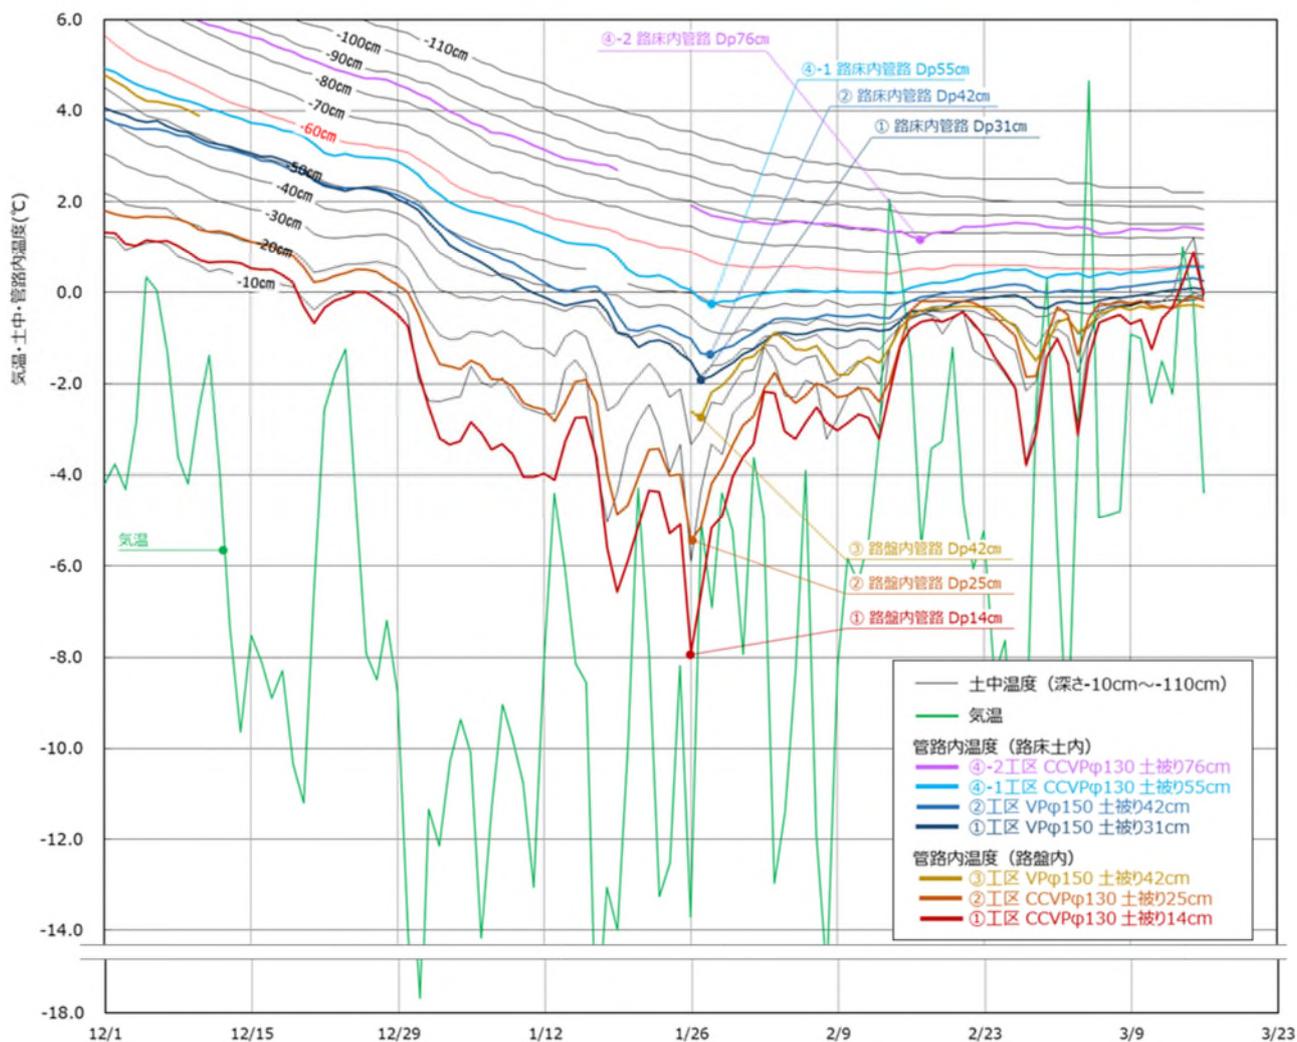
図-5 浅層埋設実証試験 温度測定結果 (令和2年度)

温度計測の結果を図-5に示す。なお、図-5は令和2年度の結果を例示しているが、計測した3カ年で同様な傾向であった。また、アメダス(美深)の日平均気温から過去20年平均値を算出し今回の結果と比較し、大きな差が無かったことを確認している。

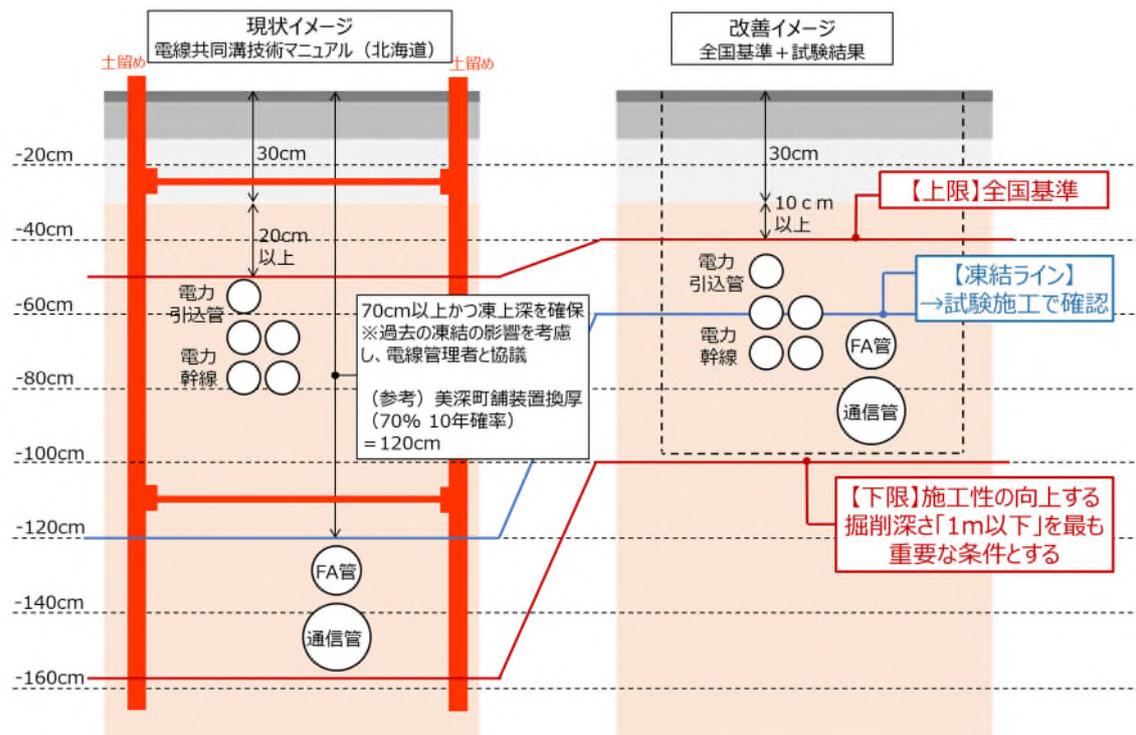
図-7 浅層埋設による施工の改善イメージ

- 管路の埋設深さが60cmになることで、掘削の深さを1m以下程度に抑えられることが可能となった（図-7）。これにより、従来の施工断面と比べ、土工量が減少することに加えて土留めが不要となり、大幅なコスト縮減と施工効率の向上が期待できる。

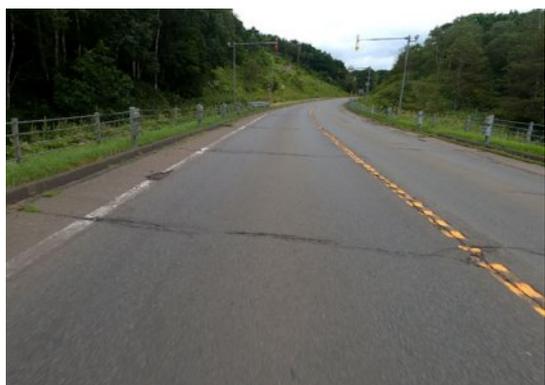
写真1 低温ひびわれの例

北海道のような寒冷地域ではアスファルト舗装の横断方向に多数の低温ひびわれが発生している。低温ひびわれが発生する要因は、急激な温度低下によりアスファルト混合物層が急激に収縮し、応力緩和ができなくなるためである。また、アスファルト舗装の表層を施工する際に、施工基面にひびわれが残存していると早期にリフレクションクラックが発生することが多い。

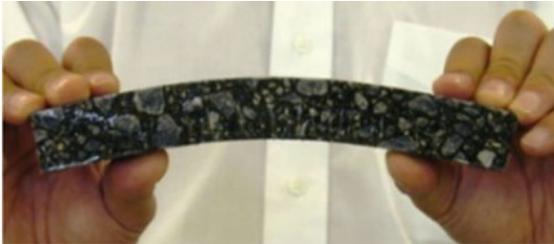
写真2 開発アスA混合物

開発アスA混合物は、写真2に示すように柔軟性があり、ひびわれが生じにくい。塑性変形抵抗性も優れ、流動わだち掘れの発生も抑制することができる。

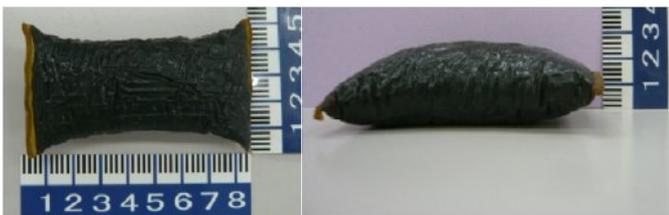
写真3 開発アスCの外観

開発アスCは、ポリマー改質II型アスファルト (以下、改質II型アス) に添加することで、塑性変形抵抗性を有しながら、優れたたわみ性・応力緩和性を付加することが可能なプラントミックス型の添加材である (写真3)。

専用タンクやローリー車が不要なため、混合物製造工場の規模に関わらずたわみ性・応力緩和性を有したアスファルト混合物を製造することができるため小規模・緊急工事への対応も可能である。

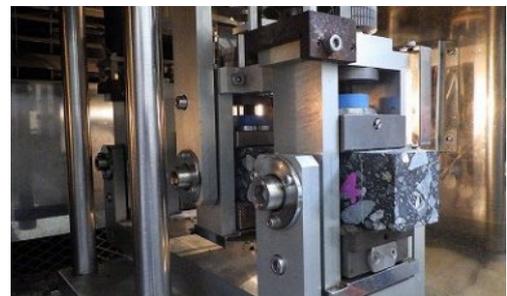
写真4 曲げ疲労試験

繰返し载荷によりアスファルト混合物に引張作用を加える曲げ疲労試験¹⁾で混合物の疲労抵抗性 (ひびわれ抵抗性) を評価した。曲げ疲労試験の試験条件を表3に示す。

試験温度	5℃
ひずみ	400 μ
周波数	5Hz

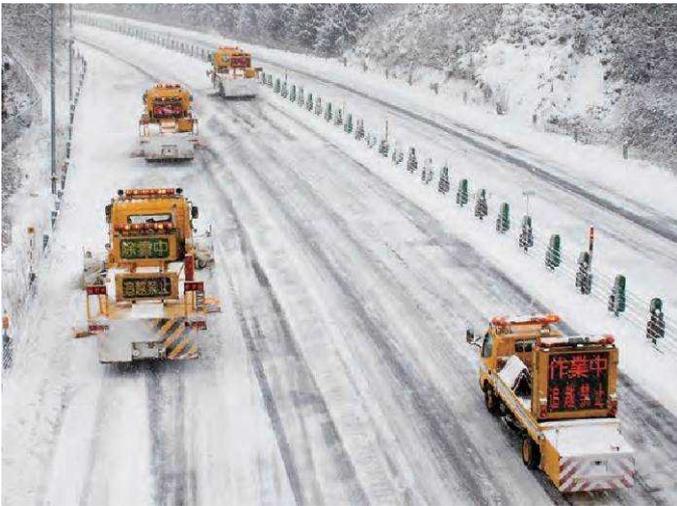
図-1 梯団除雪

東北自動車道における雪氷対策作業はお客様が安心して走行できるよう24時間体制のもと様々な作業が実施される。中でも大型除雪トラック（以下、「除雪トラック」という。）で実施する梯団除雪とと呼ばれる本線除雪（図-1）及び凍結防止剤散布作業は出勤頻度が高く、それ故に労災事故の発生が懸念される。本論文では梯団除雪で想定される労災リスクの中でもリスクレベルの高いキャビン乗降時の転落対策について報告する。

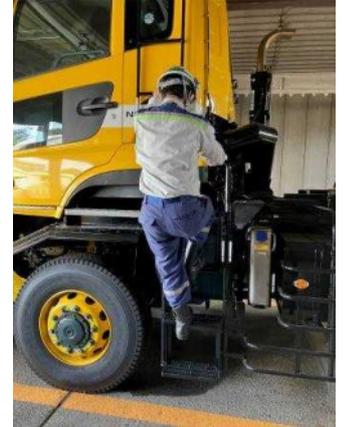
図-5 昇降状況

図-5 は昇降ステップの使用状況である。

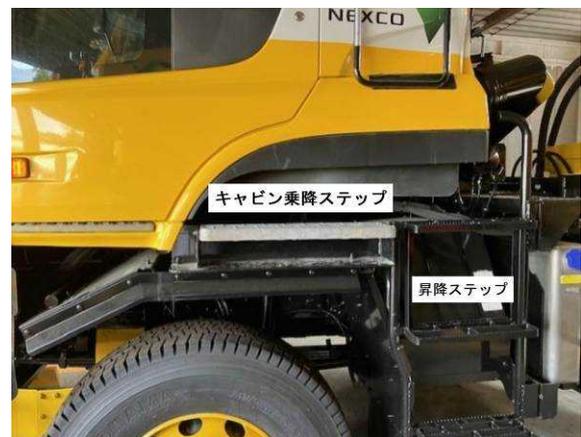
図-6 昇降設備の構造

図-6 に示す昇降ステップ部は格子状のスチール製でそれぞれがステーで連結された状態で車体に設置されている。一方、乗降ステップは長さ 60 c m、奥行 17 c m、高さ 4 c m のアルミ鋳造製で車体側 3 箇所、側面左右 1 箇所の計 5 箇所ですテーにボルト固定される。尚、昇降ステップは車両によって寸法が異なるが、乗降ステップは一律同サイズである。

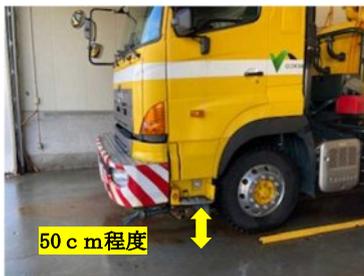
図 2 一般的な大型トラック

図-2 に示す一般的な後輪駆動の大型トラックのキャビン乗降ステップは地上 50 c m 程度の位置にある。一方、除雪トラックの場合は全輪駆動仕様のため、車高が高く約 1.5m ある(図-3)。

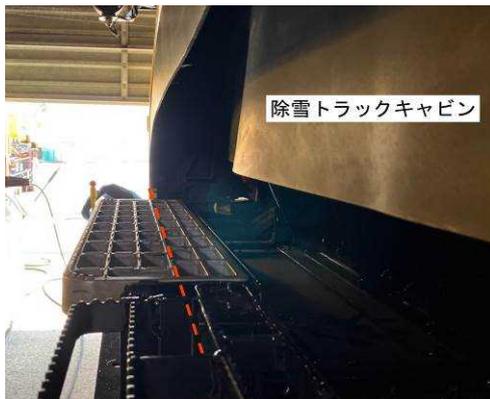
図-7 乗降ステップの設置位置

乗降ステップがキャビン側に約 7cm 食込んだ位置 (図-7 点線部) に設置されている。さらに乗降ステップの奥行幅は 17cm しかないことから図-8 に示すように乗降ステップ上では体がキャビンに接するため直立できず、手すりを掴んで後方に反った体勢となる。その際、最大で後方に約 13 度反る。

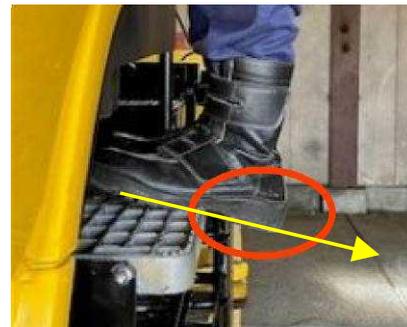
図-10 踵のはみ出し状況

足裏にはメカノレセプターと呼ばれる全身のバランスを保つセンサーがあり、図-9 に示すとおり前足部と踵に多く分布している。しかし既設乗降ステップ上では図-10 のように踵部分が完全に外側にはみ出し (10cm) 踵のメカノレセプターは機能していない。さらに後方に反る体勢により、足の向きはステップ縁を支点に踵が斜め下を向き、これにより前足部の接地圧が弱まりここでもメカノレセプターの感度が低下し身体のバランスが取りにくい危険な状態になっている。

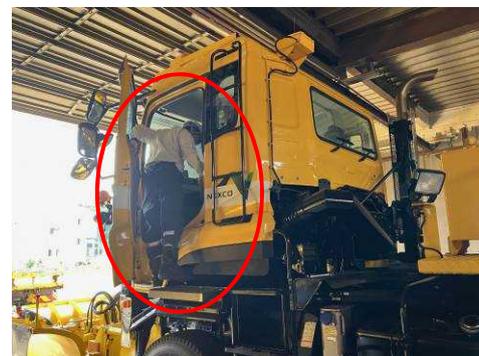
図-11 キャビン乗降状況

乗降ステップ上ではキャビンへの乗降のため、手すりから手を放し、足の踏み替えや体の捻りなどの複雑な動作が生じ足を踏み外し易くなる (図-11)。

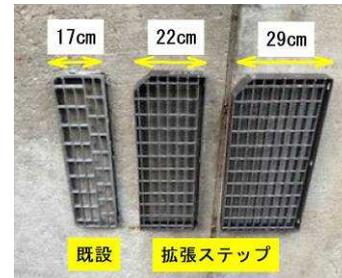
図-12 拡張ステップ写真

乗降ステップを拡張するに当たり「古瀬敏・遠藤佳宏・宇野英雄(1985). 安全性より見た階段の踏面・蹴上の最低寸法, 日本建築学会計画系論文報告集, 第356号・昭和60年10月」を参考とし安全な階段の踏面寸法は210mm以上、海外では280mmが望ましいとのことから、今回はそれをさらに10mmプラスした220mm、290mmの2タイプを製作することとした(図-12)。

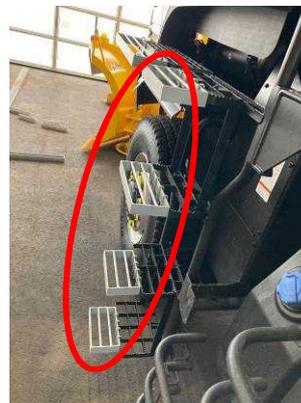
図-13 プロトタイプ設置状況

計画した拡張寸法の妥当性を確認するため、図-13に示す既設ステップに拡張分を継ぎ足すプロトタイプを製作しオペレータに使用感を確認した。その結果 290mmタイプは踵が全てステップに収まり足裏全体で体重を支えることが可能であった。また、220mmでは踵のはみ出しはあるものの、踵の一部で体重を支えることが可能であり、安心感があるとの感想を得られた。図-13 赤丸部は参考で製作した昇降ステ

ップ部の拡張アタッチメントであるが、この部分の拡張は、張り出しにより昇降時に膝がぶつかるなどの支障があった。

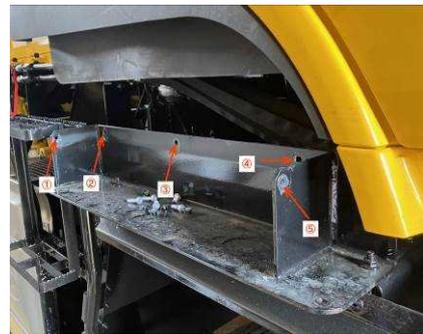
図-16 既設ステップステーボルト孔位置

プロトタイプで作製した拡張幅分のアタッチメント型では固定箇所が既設ステップの突合せ面の一方しか無いこと、既設ステップの外側に設置することにより受ける振動が大きいこと、また既設ステップへの穴あけ加工が必要になることから拡張ステップは図-15に示す振動に強い一枚物とし、固定は既設ステップ同様に正面3箇所、側方左右1箇所の計5箇所を既設ステーに堅固に固定する(図-15、図-16)。

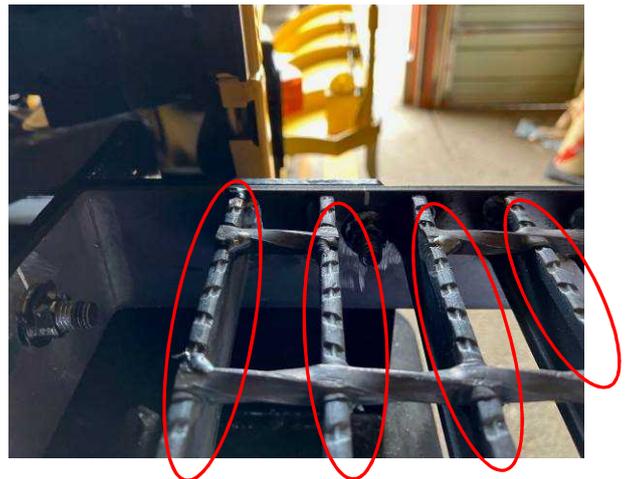
図-17 表面防滑処理(凹凸)

表面はグレーチングメーカーで製品に施している防滑仕様をそのまま採用した(図-17)。防錆については

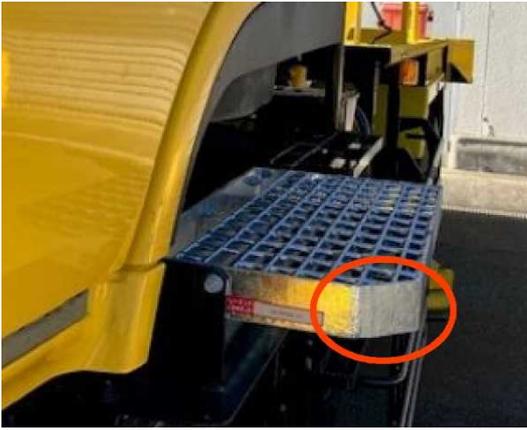
図-18 角部斜め加工状況

拡張ステップの張り出した前方角部は斜め加工し、人がぶつかっても大きな傷害を受けないようにした(図-18)。

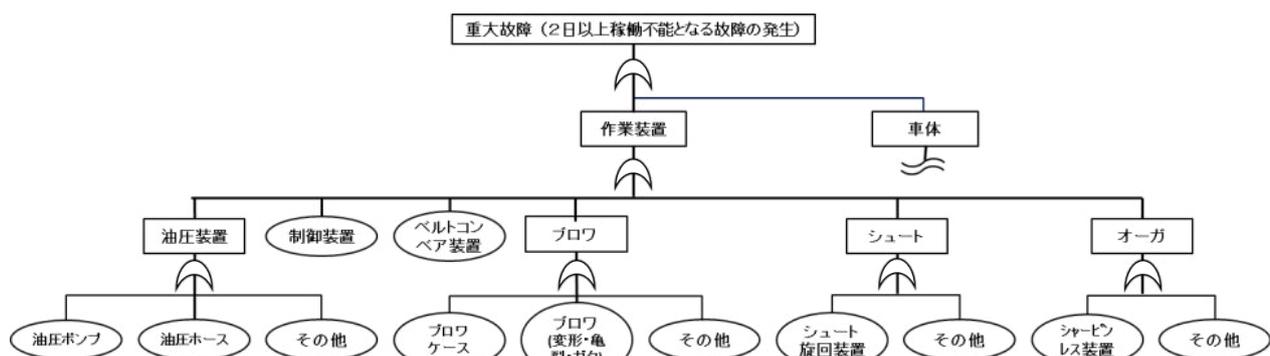
図 1 FTA 図 (ロータリ除雪車「作業装置」)

ロータリ除雪車「作業装置」の FT 図を図 1 に示す。FT 図のうち、楕円で表示した項目が重大故障箇所であり、除雪機械全体の重大故障箇所数は 92 箇所、除雪トラック、ロータリ除雪車、小形除雪車の順に多い結果となった (表 1)。

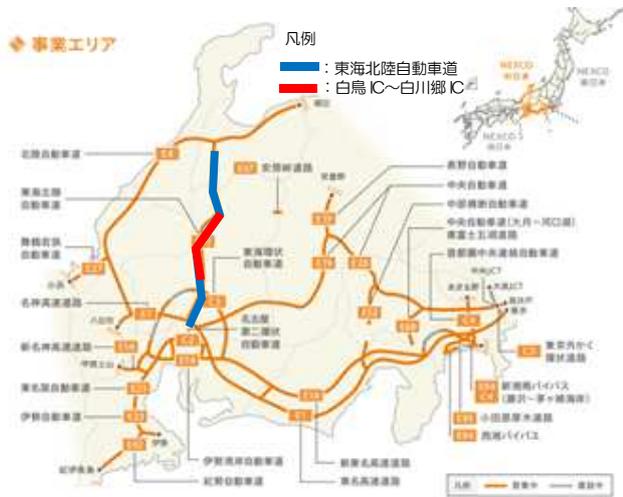
図1 東海北陸自動車道 概要図

中日本高速道路(株) 名古屋支社管内 東海北陸自動車道(以下:東海北陸道)は、冬季に積雪寒冷地域となり、厳しい雪氷作業が必要となる標高約400m~約1,100mに及ぶ白鳥IC~白川郷ICを管理区間に持つ路線である。(図1)

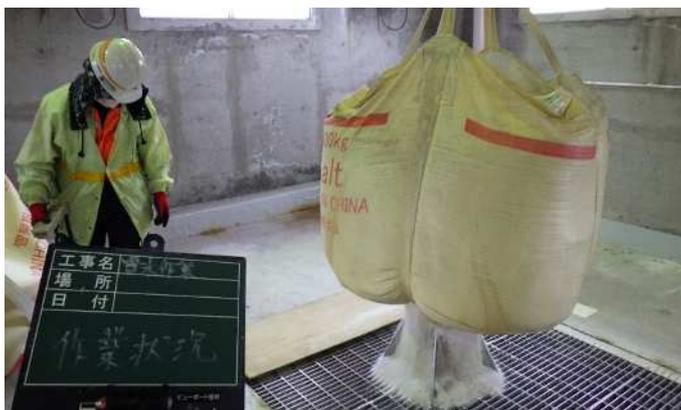
写真1 融雪剤の散布状況

雪氷作業の環境は凍結防止剤散布準備のため、薬剤庫にて、凍結防止剤が詰められたトンパックを開封し、塩化ナトリウムを砕きながら積込む。積込み時は、塩化ナトリウムの舞い上がり、作業員が全身に凍結防止剤まみれとなる。また、凍結箇所へ塩化カルシウムを手撒きする作業においても融雪剤が付着する。付着した凍結防止剤や融雪剤は吸水し、作業着がべたつき、汚れやすくなり、とても不快な状況となる。(写真1)

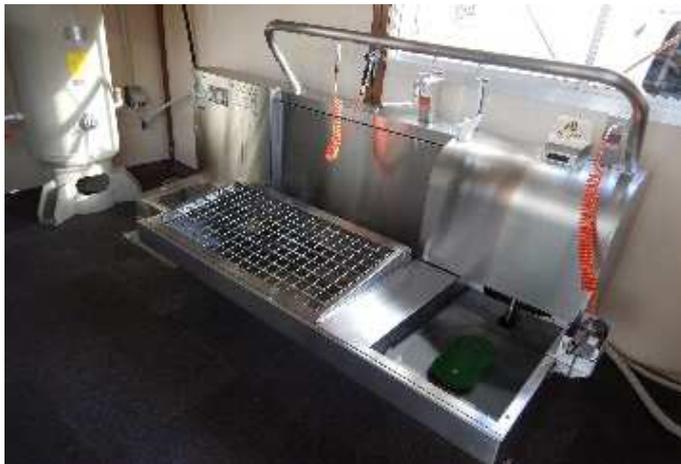
写真2 ユニットハウス型シューズクリーナー

そこで、快適な作業環境の改善として、高山保全では、作業服に付着した凍結防止剤を、エアーで効率よく払落す機能や、長靴に付着する凍結防止剤を洗い落とすことのできるシューズクリーナーを制作・整備した。(写真2)

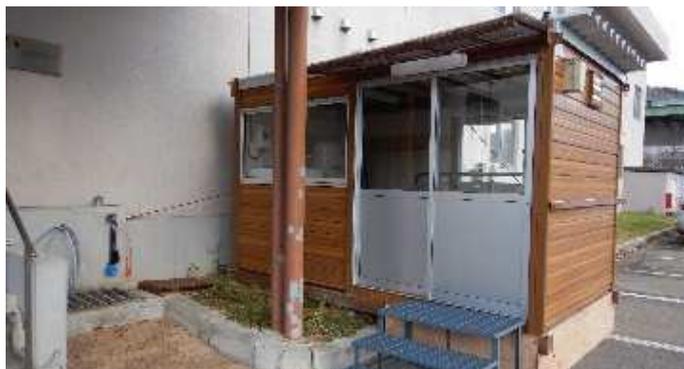
写真3 ユニットハウス

【仮設ユニット】冬季間において、出入りの多い保全・サービスセンター正面玄関に仮設ユニットハウス

(写真-3)を設置し、内部にシューズクリーナーを設置し冬季に運用を行っている。

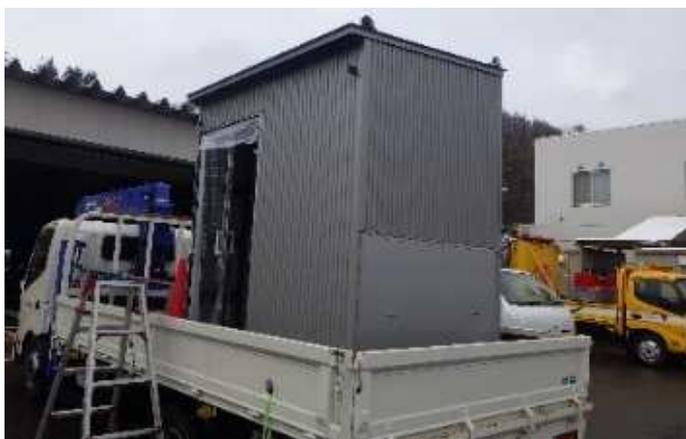
写真6 2tユニットでの状況

躯体サイズは、2tユニットの吊り荷重 2.63tに対応できるように総重量 350kg、平面寸法を 1900×1350、高さ 2300とした。(写真6)

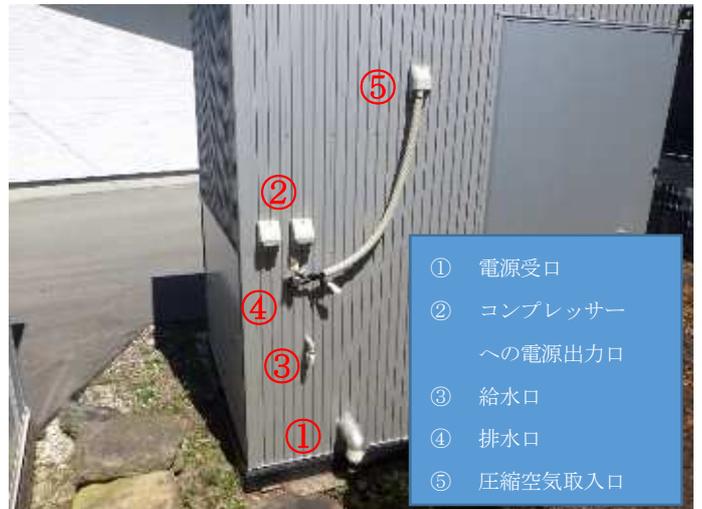
写真9 エネルギー供給面

給水口、電源接続口、排水口、圧縮空気口を背面に集約した配置とし、他面を入口とする仕様とした。(写真9)

また、接続は電源の接続端子による接続、コンプレッサーからの圧縮空気の接続アタッチメントによる接続、給水においても接続アタッチメントにより接続できるようにし、ユニット内の配線配管施工をなくすことによりスムーズな設置とした。

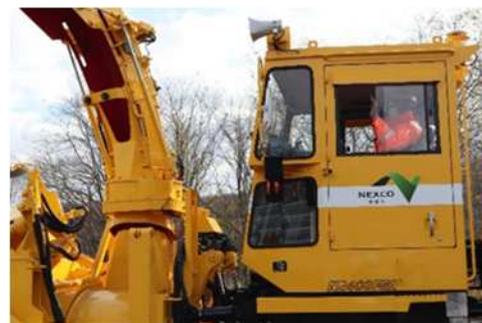
写真-1
試験中のオペレータ

また、①と②のいずれにおいてもオペレータの介入なく正常に動作していることを確認できた（写真-1）。

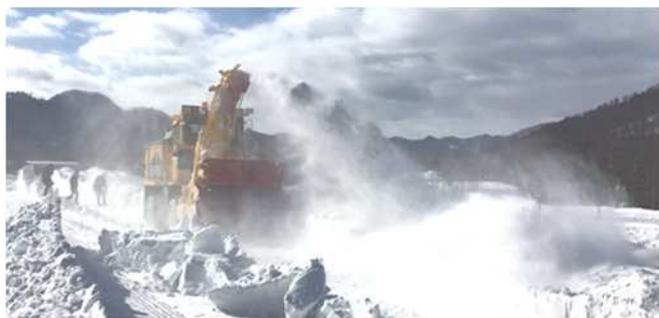
写真-2 夕張TCでの除雪負荷確認試験の様子

せずに試験を実施するため、一般車が走行中の本線において試験をしても問題ないか、事前に夕張TCで除雪負荷確認試験を実施した（写真-2）。結果、除雪負荷が掛かった状態においても精度に問題は無く、安全に本線試験が実施可能と判断された。

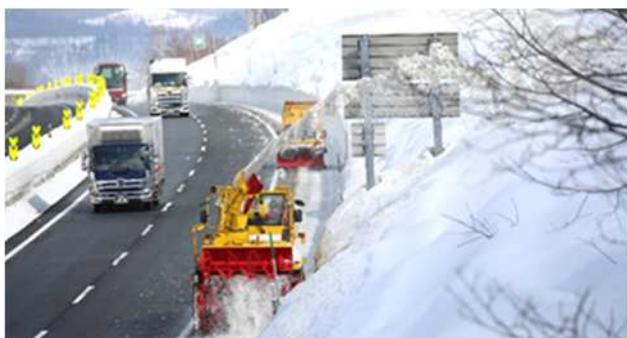
写真-3 令和3年度冬季本線試験の様子

試験は、道央自動車道 岩見沢IC～美唄ICの2IC間で実施した。試験内容として、「①除雪負荷の掛かった状態での自律走行の確認」と「②除雪負荷の掛かった状態での自動除雪の稼働確認」を実施した（写真-3）。なお、試験中に精度低下など安全性に支障がある場合はオペレータが手動で介入することとした。

「①除雪負荷の掛かった状態での自律走行の確認」については、当試験では概ね10cm以内の誤差に収まっており、開発目標精度を確保できていることが確認された。一方で以下に示す課題も得られた。

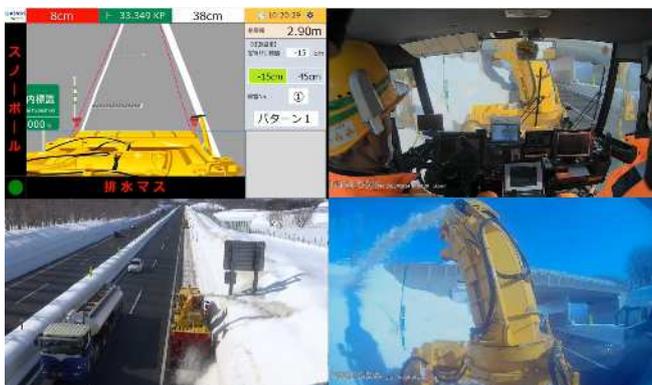
写真-4 試験中の車内外及びモニタの様子

令和5年3月には道央自動車道 岩見沢IC～美唄ICにて試験を行い、令和3年度冬季と同様に「①除雪負荷の掛かった状態での自律走行の確認」と「②除雪負荷の掛かった状態での自動除雪の稼働確認」を実施した

（写真-4）。試験により、課題の改善が確認され当初の目標を満たす結果となり、ロータリ除雪車における自律走行および自動除雪の技術の完成に至った。

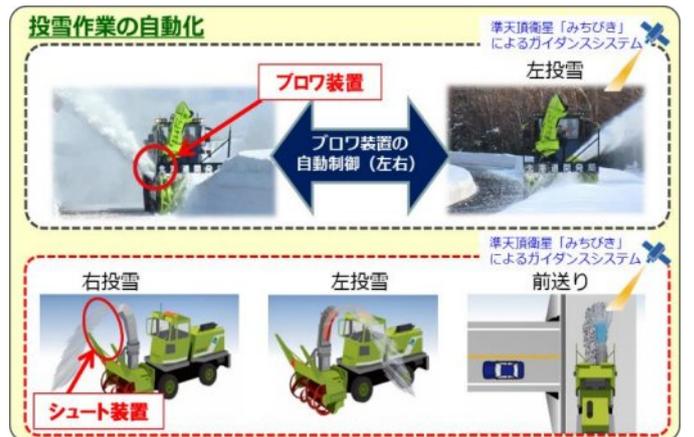
(図-4 ロータリ除雪車投雪作業の自動化)

i-Snowの取組として、北海道開発局ではロータリ除雪車の投雪作業自動化等の検討を進めており、実証実験を行っている。(図-4)

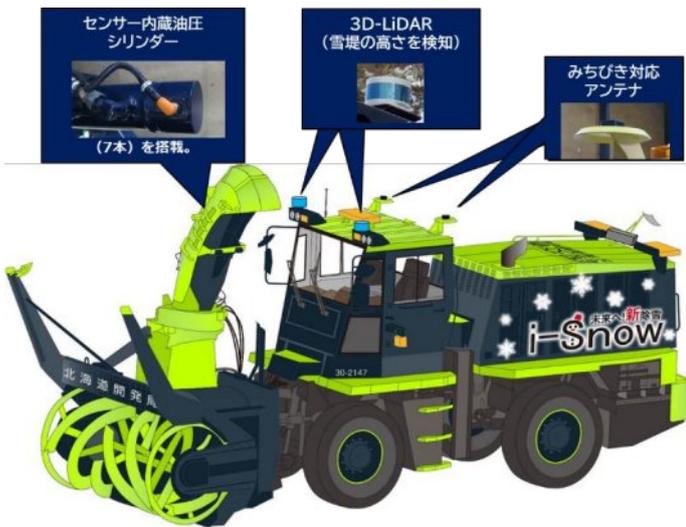
（図-5 自動化に関する設置機器）

投雪作業の自動化については、ロータリ除雪車にセンサー内蔵油圧シリンダー・GNSSアンテナ・3D-LiDAR等の機器を設置し、ブロワ・シュート・シュートキャップの各装置の自動制御（投雪方向や投雪距離）について検討を行っている。（図-5）

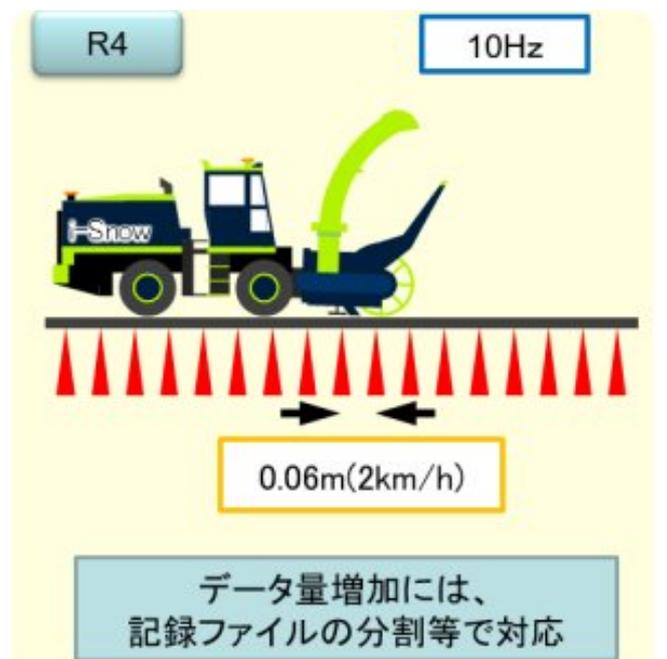
（図-7 データ取得間隔の改良）

確認した。（図-7）

※習い制御とは、オペレータの実際の作業データを取得し、そのデータを使って自動制御を行うもの。

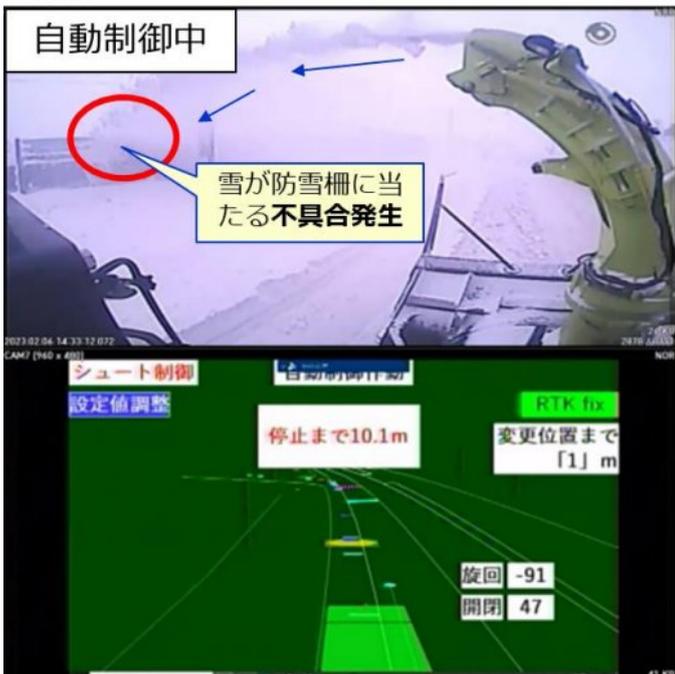
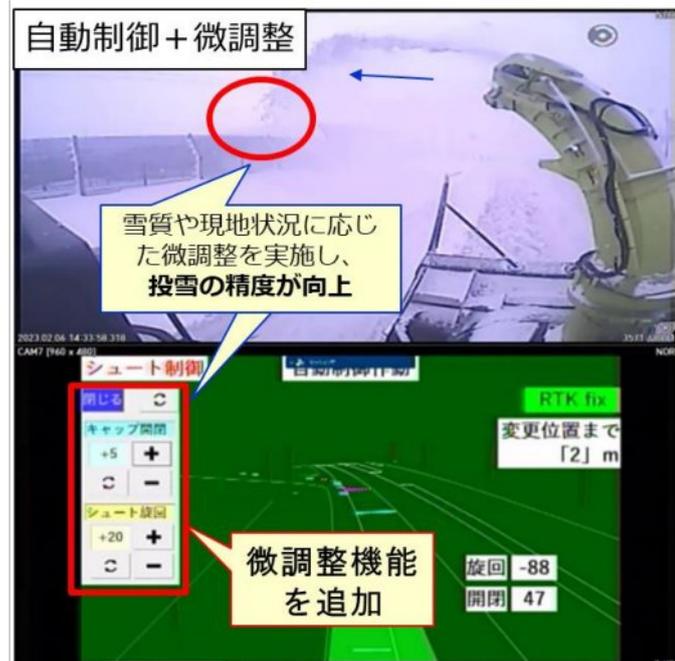
(図-8 微調整機能の追加)

風向や雪質等の現地条件の変化により、自動制御中に投雪が道路付属物に接触する事例が見られたため、自動制御中においても、自動制御を解除せずに装置を微調整できる機能（ガイダンス装置にタッチキー機能を設置）を追加し、シュート等を微調整（補正）し投雪精度が向上することを確認した。（図-8）

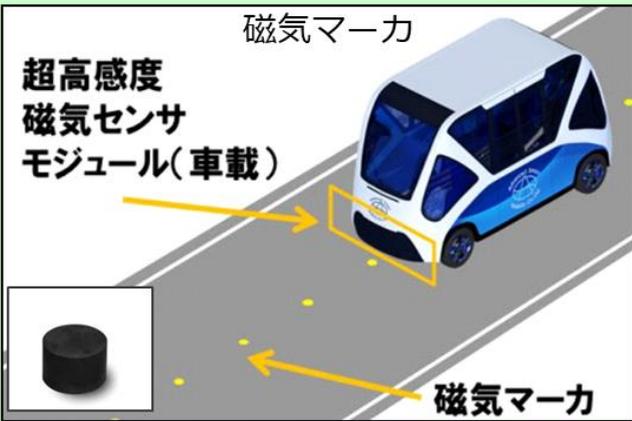
(図-10 みちびき不感地帯対策)

INS（車両慣性航法システム）、磁気マーカシステム等による精度検証

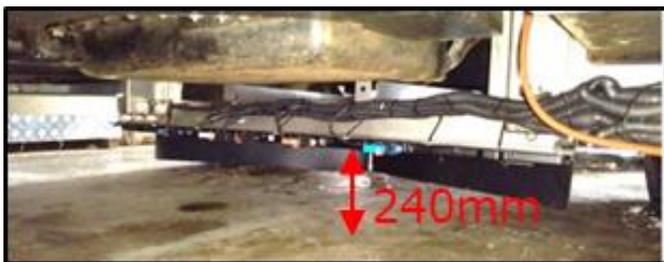
(図-12 車両側のアンテナ設置状況)

磁気マーカについては 9 割ほど検知できていたが、R F I D の検知率は 2 割～4 割と少なく、車両位置情報の補完作業には至らなかった。検知率が低かった原因は、アンテナの設置高さによるものと考えられるため、今後、適正な設置高さの検討が必要と考える。

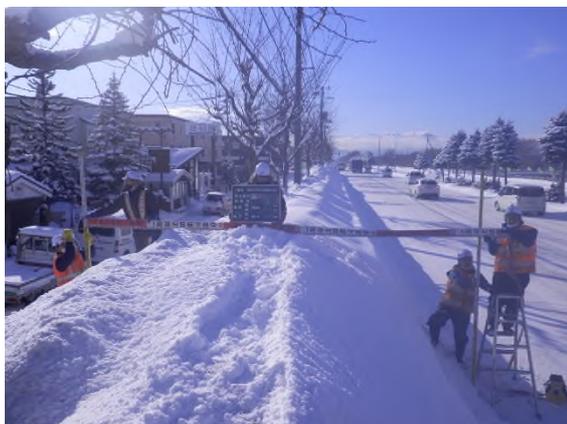
写真1 堆雪量確認（人力検尺）状況（従前）

冬期において、除雪により路肩などに堆積した雪を排雪する際に、堆雪量確認（写真1）やダンプトラックの積載量確認を行う（排雪量1,000m³につき1回の検量を行っている）。従前は人力で検尺などを行い、堆雪量確認やダンプトラックの積載量を算出する方法であったが、一定の人員確保のほか、路上や高所作業が発生するため、安全性が低くなる場合があった。

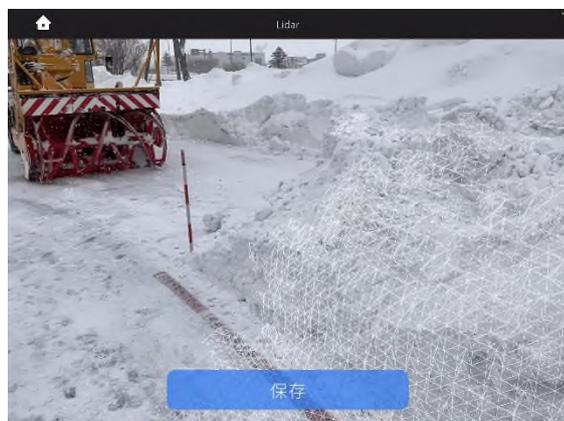
図2 堆雪箇所点群データ

4.1で取得した点群データ（図2）をNorthCan（3次元点群処理ソフト）で処理し、全体の堆雪量を算出した。

従前は人力で検尺し算出していた堆雪量について、省人化や安全性向上の観点から、iPhone13Proに搭載されたLiDARを活用し、点群データを取得した。

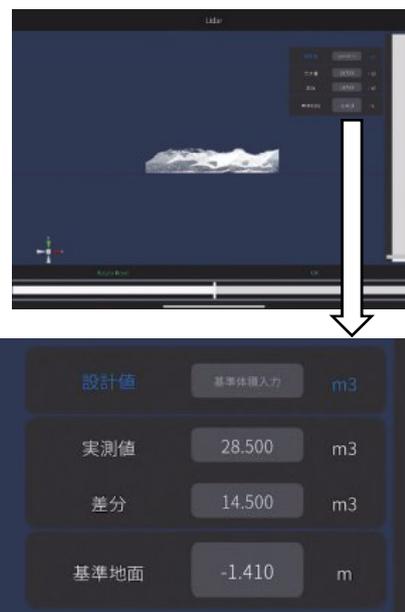
図3 3次元解析による数量算出結果

LiDARで取得した点群データは、今回は体積算出を行うため3次元での解析を実施し数量算出を行った結果、高精度に数量算出できる事が確認できた。（図3）

点群データを活用して堆雪量を算出する事が可能となった結果、従前に比べ作業人員が約80%削減された。さらに、取りまとめ作業においても、2.5時間の作業時間削減が見込まれた。

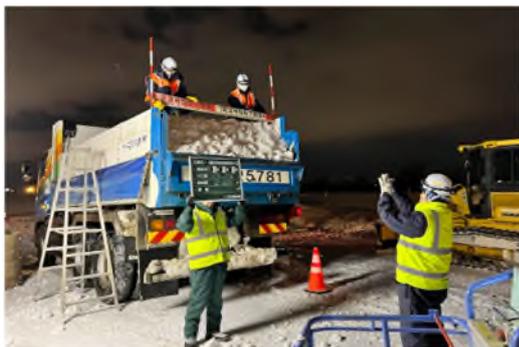
写真3 積載量確認状況（従前）

従前では4名程度がダンプトラックの荷台にて検尺を行い、積載量を算出していた。（写真3）今回は1名がiPhone13Proを導入してLiDAR機能活用にて点群データを取得し、積載量を算出した。（写真4）

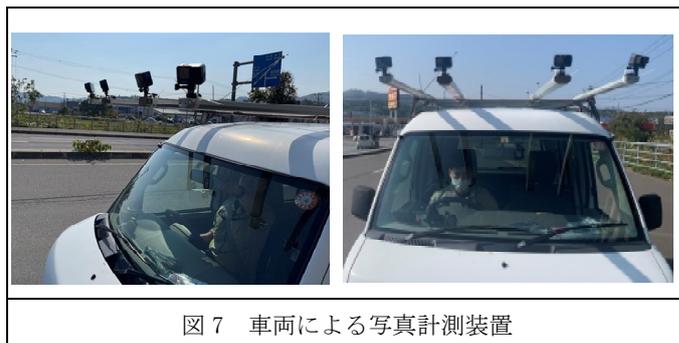
図 7 車両による写真計測装置

除雪重機作業の熟練運転者と未熟練者との技能差を解消するために、夏場の道路走行映像から 3 次元データ（点群）を再構築し、冬場の現実空間とのデジタルツインにより除雪作業の疑似体験ができる環境を創出している。3 次元モデルの再構築では、軽車両に 4 台のアクションカメラと 2 台のレーザーセンサを搭載（図 7 参照）して撮影した動画（連続撮影速度/秒速 120 フレームの 4K ビデオ）が活用できる写真計測手法^{[1][2][3]}を用いた。

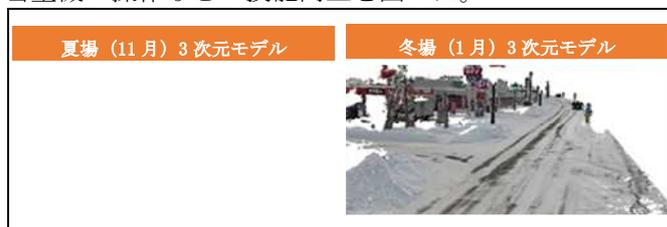
図 8 夏場と冬場の点群

写真計測で 3 次元点群化した仮想空間とレーザーセンサによる路面性状情報を整合させた。夏場の空間と、冬場の空間を重ね合わせ（図 8 参照）、除雪作業の VR（仮想空間）を利用したシミュレーション（図 9 参照）により除雪重機の操作などの技能向上を図った。

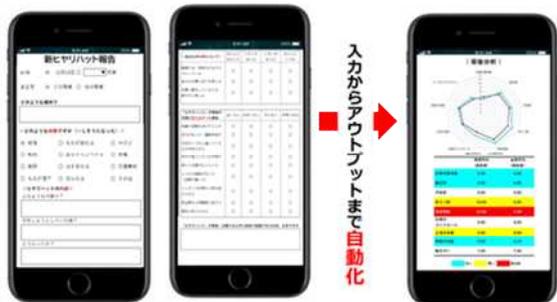
図 21 新ヒヤリハット報告入力装置

建防災方式「新ヒヤリハット報告」（図 21 参照）は、「ヒヤリハット」を撲滅すべき「危険の芽」として捉えるだけでなく、「事故・災害に至らずリカバリーできた成功体験」でもありと位置付け、その背後要因（作業負荷、心身の状態、コミュニケーション、働きがい等）とともに、事故・災害に至らずリカバリーできた背景等を分析し、現場、職種単位で災害防止に必要なレジリエンス能力（人間力、現場力）を測定するものである。

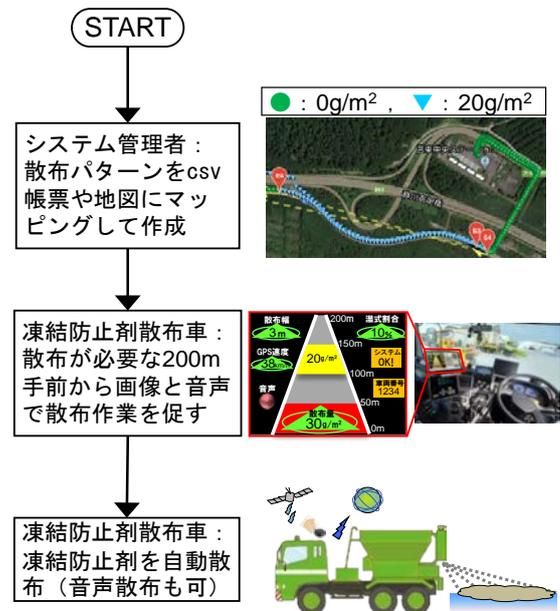
図1 凍結防止剤散布作業支援システム

本システムは図1に示すように3つの散布支援ツールで構成する。これらの散布支援ツールは、インターネットを介したWEBサーバで連携している。まずSTEP1、対象路線の凍結防止剤散布パターン（散布箇所・散布量・散布向き等）をシステム管理者が帳票形式もしくは地図にマッピングして作成する。次にSTEP2、GNSSでの計測により凍結防止剤散布車の道路上の位置を特定し、要散布箇所手前で散布条件を図中に示すように運転手手前のモニターに表示し、併せて警告音によって散布することをオペレータに知らせる。さらにSTEP3、凍結防止剤を事前に設定した散布パターンに従って自動で散布方法（散布箇所・散布量・散布向き等）を可変して散布する。また、道路やその背景を視認しながら路面状態の変化に応じて運転手やオペレータの発声に応じて設定変更が可能な音声散布機能も備えてある。

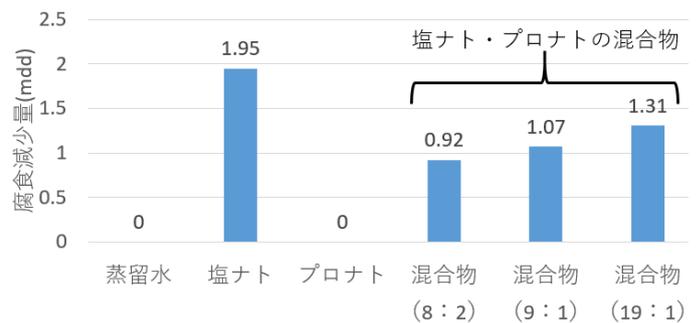
図3 金属腐食性試験結果

プロナトの金属腐食防止効果を確認する試験を実施した結果、プロナト混合(9:1)の場合、塩ナトのみにに対し腐食量が概ね1/2程度になることを確認した。

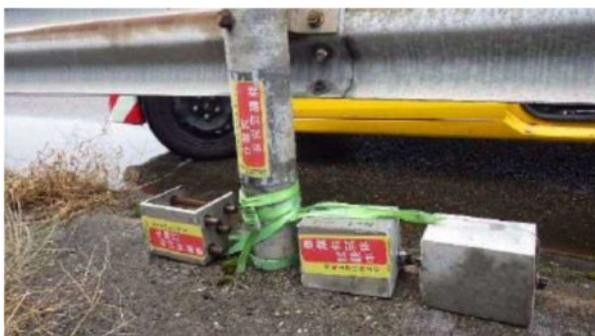
図4 暴露試験供試体設置状況

プロナト混合散布区間および塩ナト散布区間ごとに、高速道路本線路肩および高架橋下の路面排水流末に鉄筋コンクリート供試体を5か所ずつ設置し、3年間の追跡調査を実施した。

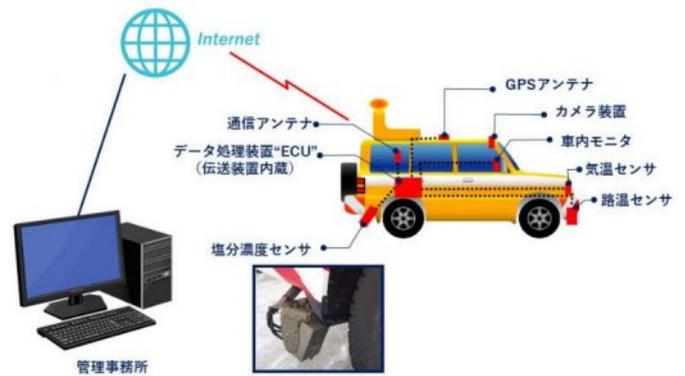
図-5 車載式塩分濃度測定システム [2]

残留塩分濃度を路面状態の推定に反映するためには、残留塩分濃度の実況値を測定する必要がある。東日本高速道路(株)東北支社管内では道路巡回車に残留塩分濃度測定器を搭載している。（図-5）。

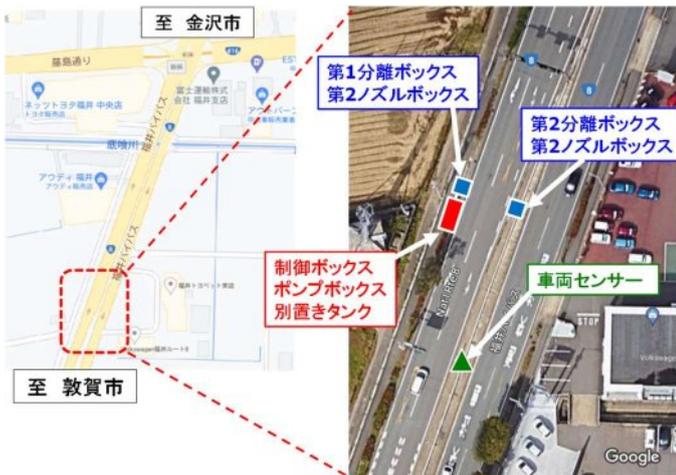
図4 上り線の設置位置

定置式散布装置の上り線の設置位置と設置状況を図4、図5に示した。歩道部に制御ボックス、タンク、ポンプボックスを設置、更に歩道側車線に薬剤を供給するための第1分離ボックスと第1ノズルボックスも設置した。これらのユニットは、歩行者の往来に支障が無いように配置

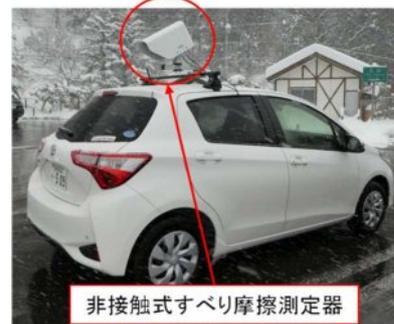
図6 車両に搭載した測定器

定置式散布装置の導入箇所での効果検証を実施した。効果検証にあたっては非接触式すべり摩擦測定器（VAISALA社製のDSC-111）を使用した。この方法は、3種のレーザー光を路面に照射し、その反射光を解析することで、水膜、氷膜、雪膜の厚さを測定、これらの厚さを

を一定のアルゴリズムによってすべり摩擦係数に換算して測定するもので、車両に搭載し通常走行しながら非接触ですべり摩擦を測定することが可能となっている。

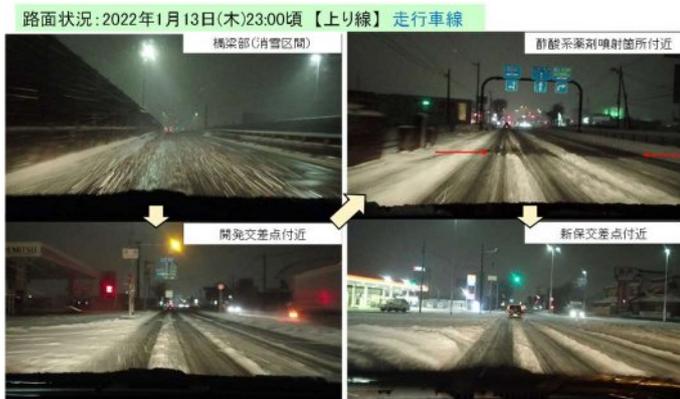
図9 2022年1月13日23時頃の上り線路面状況

1月13日23時頃の路面状況を図9に示した。消雪区間の丸山高架橋では路面が露出、その後の開発交差点付近で路面状況が悪化、酢酸系薬剤噴射箇所付近で路面状況が改善されて新保交差点にまで至っている。

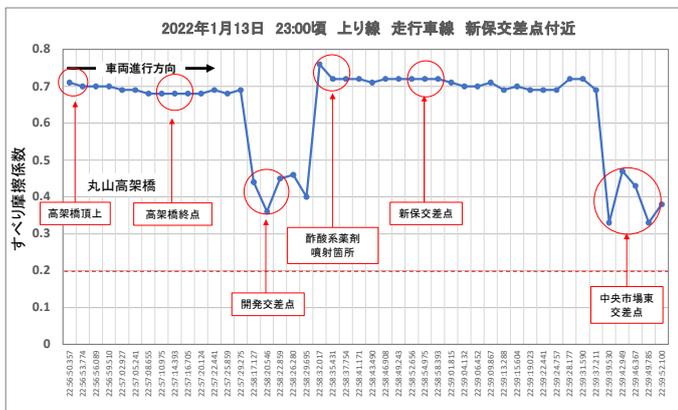
図10 2022年1月13日23時頃の上り線すべり摩擦測定

その際のすべり摩擦測定結果を図10に示した。消雪区間の丸山高架橋ですべり摩擦係数は0.7前後と高い値を示し、その後、開発交差点付近で0.4前後に低下し、酢酸系薬剤の噴射箇所付近で0.7以上に上昇して新保交差点以降までその高いさが維持される状況であった。この状況は、路面観察結果とほぼ一致する傾向であった。
