第35回
ふゆトピア研究発表会
論文集

令和6年1月11日

2024 ふゆトピア・フェア in 北広島 実行委員会

四国地方の大雪時における冬期交通確保の向上に向けた取り組み ～気象リエゾンによる気象情報収集の効率化と雪氷作業への活用～

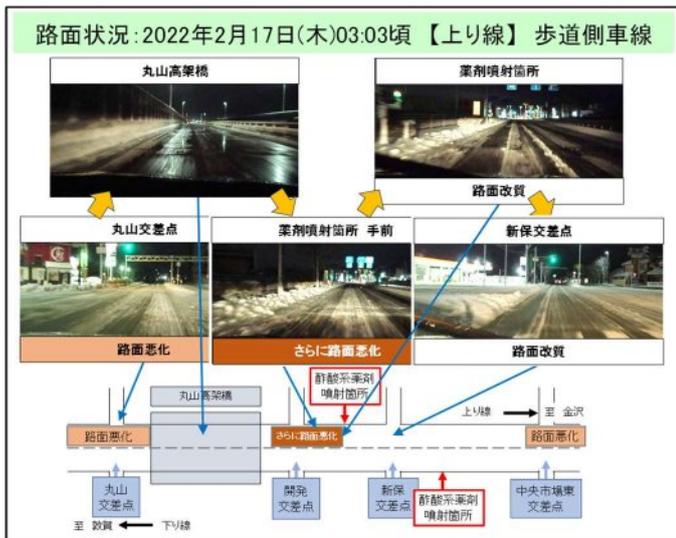
図14 2022年2月17日3時頃の上り線の路面状況

べり摩擦測定結果を図13に示した。図10、図12のすべり摩擦測定結果と比較すると開発交差点付近から噴射箇所付近で顕著な差が認められない状況であった。よって、この時間帯は路面観察を中心に評価を進めた。上り線の3時頃の路面観察結果を図14に示した。図14の消雪区間後の開発交差点付近で路面状況がかなり悪化し、酢酸系薬剤の噴射箇所付近で路面状況が改善される傾向であった。下り線でも酢酸系薬剤の噴射箇所手前では路面状況が悪化、酢酸系薬剤の噴射箇所以降で改善される傾向であった。

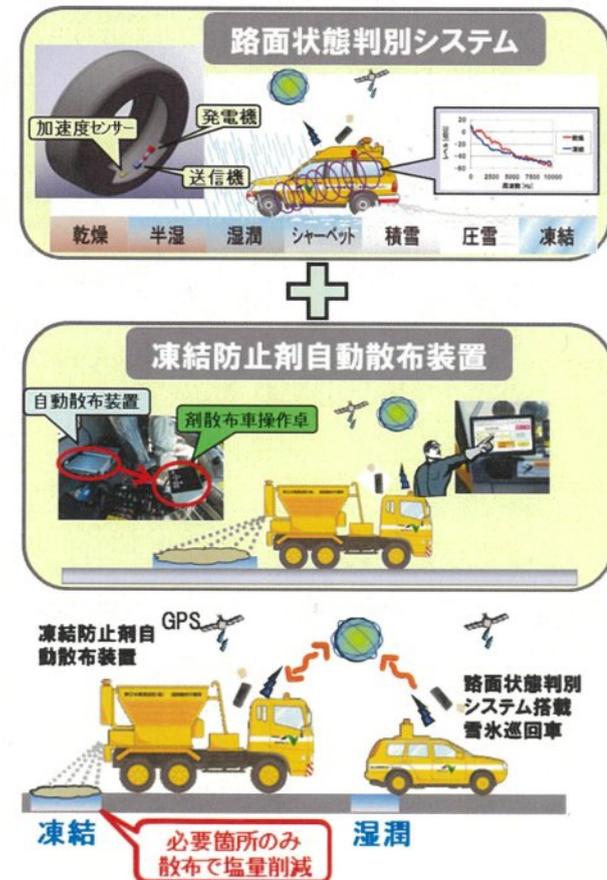
図1 凍結防止剤最適自動散布システム（ISCOS）

凍結防止剤散布作業を自動化することで、作業の効率化と凍結防止剤散布量を低減させることを目的に、タイヤ内面に設置した加速度センサーが、道路に接地（道路を蹴り上げる状態）の振動波形を計測することで、路面状態を判別する路面状態判別システム（CAIS）と判別結果により算定される凍結防止剤散布内容、散布量を凍結防止剤散布車に送信する凍結防止剤自動散布装置を組み合わせた、凍結防止剤最適自動散布システム（ISCOS）をH26 から導入している。

昨年度（令和4年度）の凍結防止剤削減量は約2,000t、約4,000万円の削減金額である。図1に凍結防止剤最適自動散布システム（ISCOS）を示す。

現状の課題として、路面状態判別システムについてタイヤを使用しているため、走行軌跡上の判定であり、4車線道路の追越車線の判定が出来ない。追越車線を含む自動判別システムの高度化のため、道路状況の識別性能向上を目的に静止画像を用いた路面状態判別検証と車両への実装検証をおこなった。

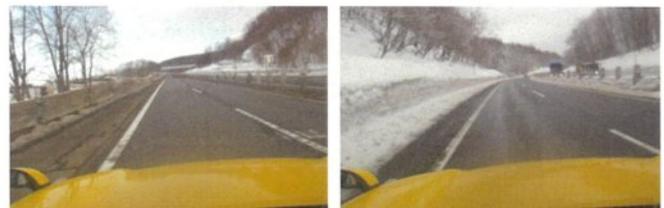
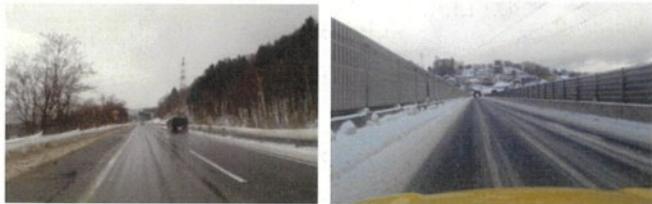
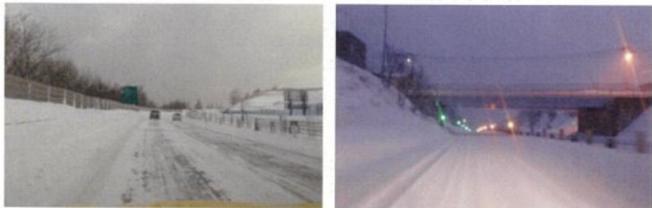
図3 各道路状況

学習静止画像データは2020年の雪氷巡回車の車載カメラから静止画像の撮影をおこない（札幌自動車道、旭川紋別自動車道、道東自動車道）、3713枚の画像データを使用している。分類としては、①乾燥（304枚）②半湿（831枚）③湿潤（599枚）④シャーベット（478枚）⑤圧雪・凍結（積雪）（1501枚）の分類となっている。図3に各道路状況を示す。

① 乾燥

② 半湿

③ 湿潤

④シャーベット

⑤ 圧雪・凍結(積雪)

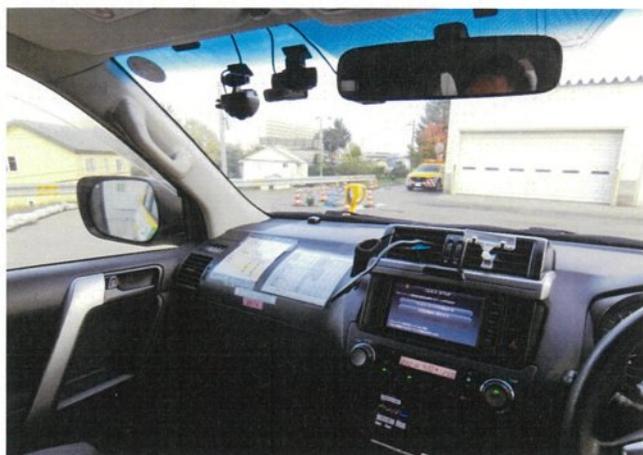
図8 実車両でのカメラ設置状況

実車両データは北広島管内の札幌南～新千歳空港間を常時走行している車両を用い、検証期間は2023年2月1日～2023年2月28日とした。図8に実車両でのカメラ設置状況を示す。走行100m毎での画像を取得しているが、判定枚数が1日に約4000枚となり、解析時間が大きくなってしまいうため、KPの小数点1位が0区間(8.0KP、9.0KP・・・)での解析をおこなっている。

識別器へ入力する解析窓の設定は追い越し車線側に設定している

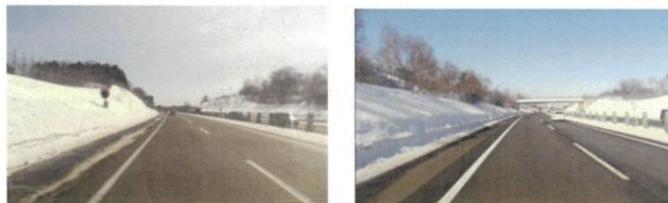
図10 2023年2月21日(25.0KP)状況
(左:上り、右:下り)

半湿+湿潤に誤認される想定原因として、①正解ラベルが乾燥条件でも、走行条件(上り、下り)によって日射により路面が異なる。図10に2023年2月21日の25.0KP(恵庭インター付近)(左:上り、右:下り)を示す。画像識別器結果として左が半湿、右が乾燥になっている。左画面については日射による照り返し面が半湿に誤認されている可能性がある。

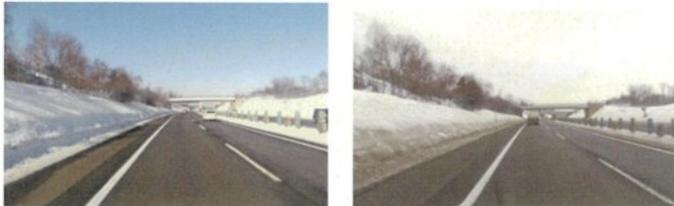
図1-1 下り25.0K P状況
(左:2023年2月21日、右:2023年2月24日)

②天候条件によって、誤認される可能性がある。図11に下り25.0KP状況(左:2023年2月21日、右:2023年2月

24日)を示す。画像認識結果として左が乾燥、右が半湿になっている。左側日射が無い場合、日射のある場合に比較して全体的に暗くなり、車内画像の映り込みもあり誤認されている可能性がある。

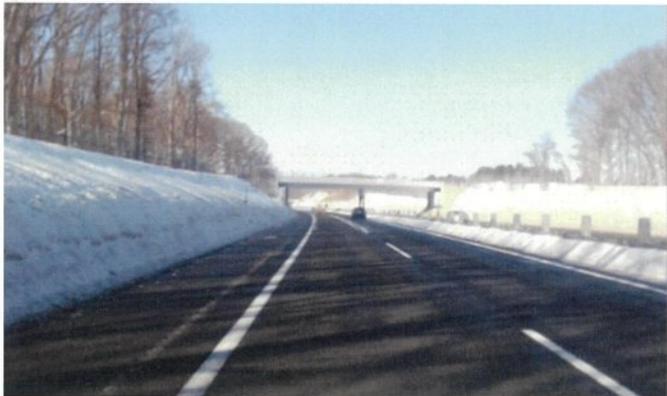
図1-2 下り21.0K P状況 (2023年2月21日)

③路面環境によっても、誤認される可能性がある。図1-2に下り21.0K P (2023年2月21日)を示す。正解ラベルは乾燥であり、画像認識結果は湿潤になっている。切土上に針葉樹の分布があり、日射によって影が道路上に表示されている。

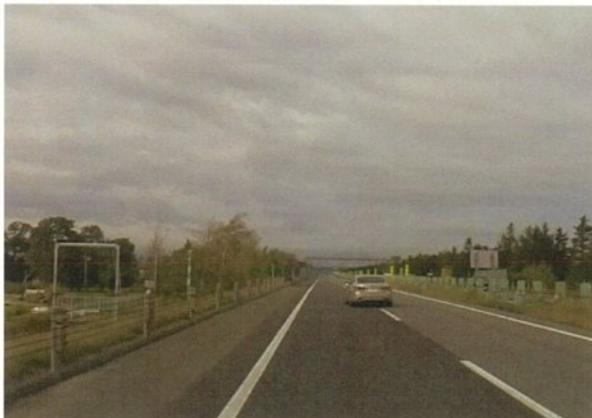
図1-3 高機能舗装(左)、密粒舗装(右)状況

①②③の他、道路舗装面による誤認等(高機能舗装、密粒舗装)も可能性がある。図1-3に高機能舗装、密粒舗装状況を示す。実走行時の誤認識を減らすためには、学習静止画像データを全体路線からの取得ではなく、走行路線での学習静止画像データの取得、取得カメラデータの解像度UP、車内反射の無い取付位置の設定、特殊路面環境下での学習データの設定等が必要と考えられる。
