第 32 回ふゆトピア研究発表会 論文一覧 目次

セッションⅢ【冬期インフラ管理】

# 道央道の豪雪区間（岩見沢）における冬期交通確保の向上にむけた取り組み ～気象情報収集ツール（SIGN）を活用した雪氷対策作業の事例報告～

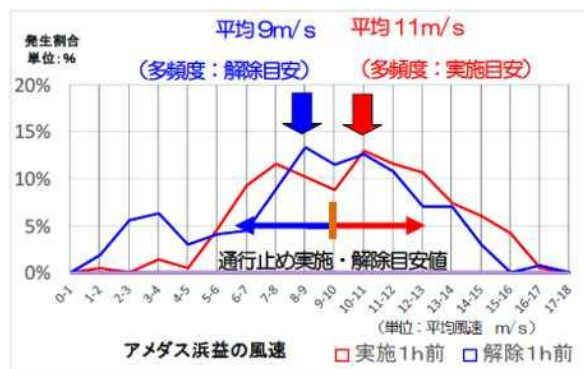
図6. 岩見沢IC～三笠ICに対するアメダス浜益風速分布

さらに、平成23年から平成25年までの過去3年間の通行止め事例において、風上側である石狩湾沿岸のアメダス観測局データを分析し、リードタイムが確保できるか検証を行い、高速道路上への影響（通行止め実施・解除）となる風向風速の目安を算出した。その一例として、ア

メダス浜益と高速道路上（岩見沢IC～三笠IC）に対する分析結果（図6）を示す。

アメダス浜益の平均風速が11m/s以上、風向が西北西になると、その後、本線上でも風が強まり、吹雪が発生する目安となる事を表している。

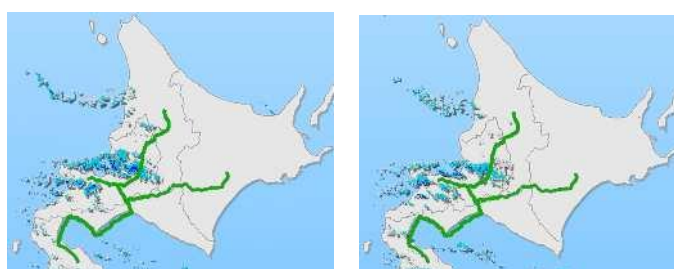
図11. 雪雲の様子（左：0時、右：3時）

本事例は、北海道上空1,500m付近に-12度以下の寒気が流れ込んだ強い冬型の気圧配置となり、石狩湾収束線が形成された。図11に示すように、上空の風は西北西であり、岩見沢IC～美唄IC周辺に雪雲が断続的に流れ込んだ。また、当時の雪氷巡回の写真（図12）から、現場は吹雪となっており、路面にも積雪が確認できる。

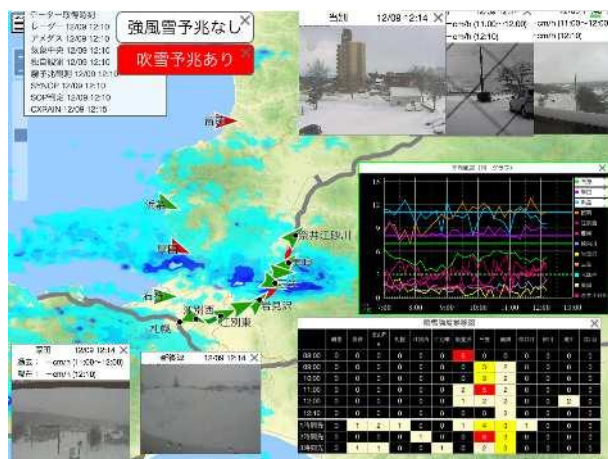
図15. 当時のSIGNの画面（09日12時現在）

当時のSIGNによる監視（図15）では、吹雪の予兆アラートと合わせ、岩見沢IC～美瑛IC周辺に断続的に雪雲が流れ込むことを予測していた。当時は、石狩湾沿岸の風が非常に強く、現場では地吹雪となっていた。そのため、同区間では視程不良に伴う吹雪通行止めとなっていた。

風上の風速の弱まりに着目し、解除タイミングの見極めを監視した。解除目安である基準を上回る状況が続いていたが、15時頃から石狩湾沿岸の風が弱まったため、視程回復の可能性を見極め、降雪が続く状況の中、吹雪による通行止めを早期に解除する事が出来た。

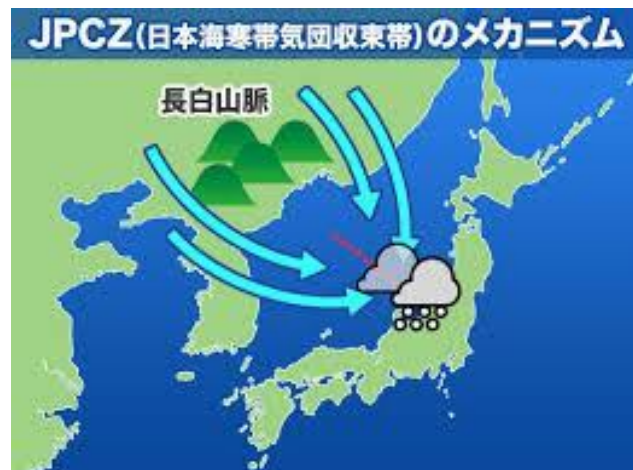
図3. JPCZのメカニズム

現在、雪氷作業の判断は路面状態の実況の変化を見て判断することに加えて、降雪が強まる時間帯・路線や降雪強度を把握する気象予測に知見・経験をさらに加えて路面状況悪化が予想される時間帯や路線を事前に判断し、雪氷作業オペレーターの配置や作業出動の指示を行っている。この判断において、雪雲が発生し流入する路線や時間帯に大きく依存する上空の風の動きを把握することは、非常に有効である。特に冬型の気圧配置時に広範囲で大雪をもたらすJPCZ（Japan Sea Polar Air Mass Convergence Zone：日本海寒帯気団収束帯、図3）が発生する場合、JPCZにより非常に発達した雪雲がライン上に形成され、雪雲が流入する路線で激しい短時間強雪が発生する。この雪雲が流入する路線や時間帯は、上空の風向風速の変化で大きく変化するため、停滞や移動を繰り返しながら流入する路線に短時間強雪をもたらし、急激な路面状況悪化を発生させる。前述の福井豪雪も、JPCZが発生し停滞することで、長時間に渡る短時間強雪が発生することとなり、大規模な滞留車両が発生する結果となった（図4、5）。

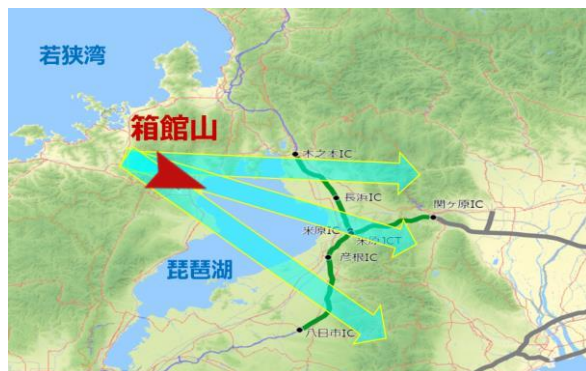
図7. 箱館山と彦根HSC管内の雪雲流入関係模式図

この分析結果は以下の二つに大別される。一つ目は風向風速の分析結果である。箱館山の風向風速データを分析した結果、彦根HSC管内の雪の降り方の特性と関連性があることが判明し、箱館山が上空の風向風速の予兆観測点で有用であることが確認された。具体的には、ある一定以上の風速条件において、西寄りの風となる場合は北陸自動車道中心に雪雲が流入する。風速がやや弱まり北成分の風向となり始めると名神高速道路の関ヶ原方面にも流入が始まる。風速がさらに弱まり北寄りの風となる

と名神高速道路の八日市方面に雪雲が流入する。これを整理したのが図7である。

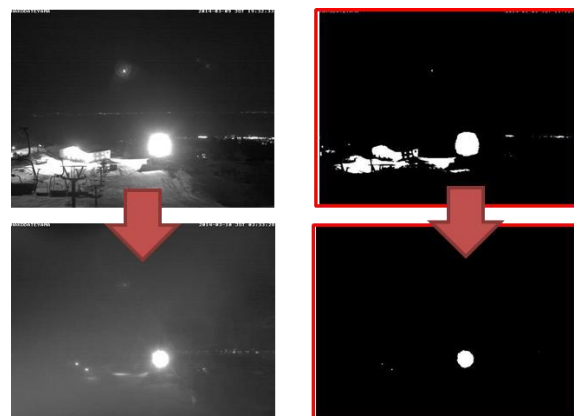
図9. 夜間のライブカメラ画像の判定

二つ目は、ライブカメラ画像の分析結果である。箱館山のライブカメラ画像と彦根HSC管内での降雪状況を分析した結果、彦根管内で路面積雪に至るほど強雪となる場合は、箱館山のカメラ画像で視界不良を伴う雪雲に覆われていることが判明し、箱館山ライブカメラ画像は、彦根HSCから見て上流側における強雪を伴う雪雲の有無に対する判定条件として活用が可能である。これをもとに、箱館山ライブカメラ画像を画像解析した結果、日中は山の稜線（図8）、夜間は電灯の光（図9）に着目して判定を行うことで、箱館山周辺での雪雲有無を検知することに成功した。

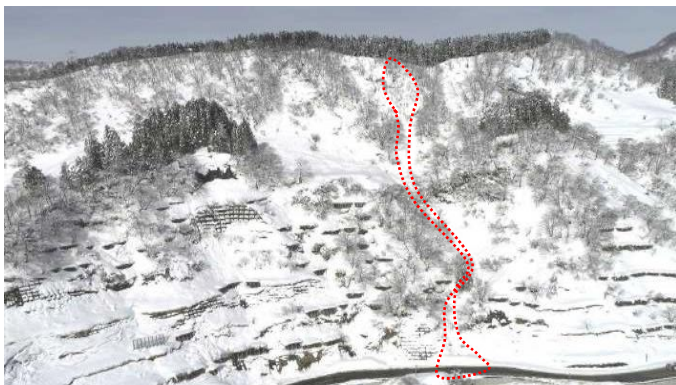
写真3 UAVによる上空からの雪崩発生斜面状況確認

雪崩パトロールは春先の冬期通行不能区間の規制解除前にも実施している。近年ではマルチローター方式の無人航空機（Unmanned Aerial Vehicle：以下「UAV」）を活用し、斜面を上空から確認する取り組みも行っている。規制解除前に道路上から確認できない斜面上部の積雪状況等を確認し、除雪作業の安全性を確保するものである。また、同様に雪崩災害時にも UAV を使用し、通行規制後、二次災害発生の恐れがある場合の現地確認や目視ができない発生源の確認等を行い、規制解除の判断として活用している。平成31年2月には、十日町市で大規模雪崩が発生し、全面通行止めを実施したが、UAV を活用した現地確認により、迅速な規制解除となった。また、規制解除後も定期的に上空からの定点観測を行うことで、監視体制解除の有用な判断材料となった。このような ICT 技術を活用することで、雪崩災害の軽減や迅速な通行規制解除の判断を行うことができる（写真-3、4）。

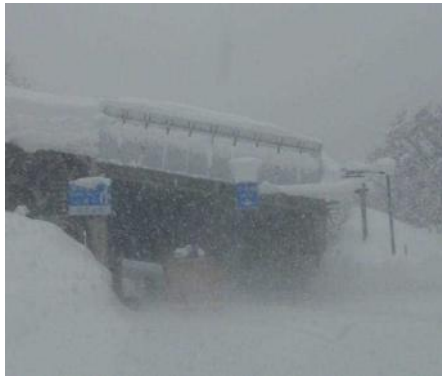
写真1. 雪底防止板・道路案内標識への着雪・冠雪

降雪地帯における冬季の道路施設（雪底防止板や案内標識）の着雪後の落雪により、通行車両が損傷する事象が起きている。

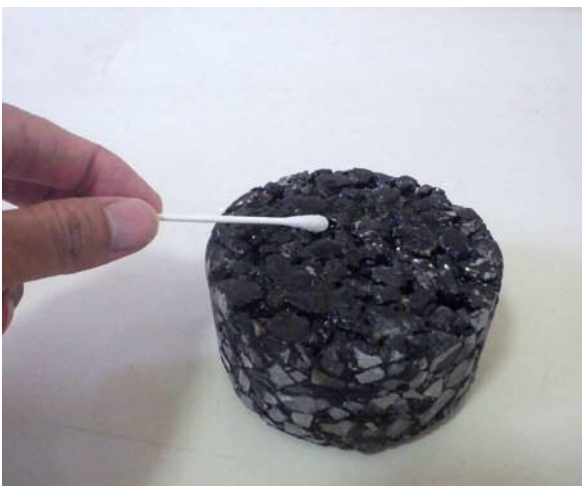
写真-7

綿棒でコア表面の水分をふき取る。綿棒に塩分濃度計を当て付着した塩分濃度を計測した（写真-7）。

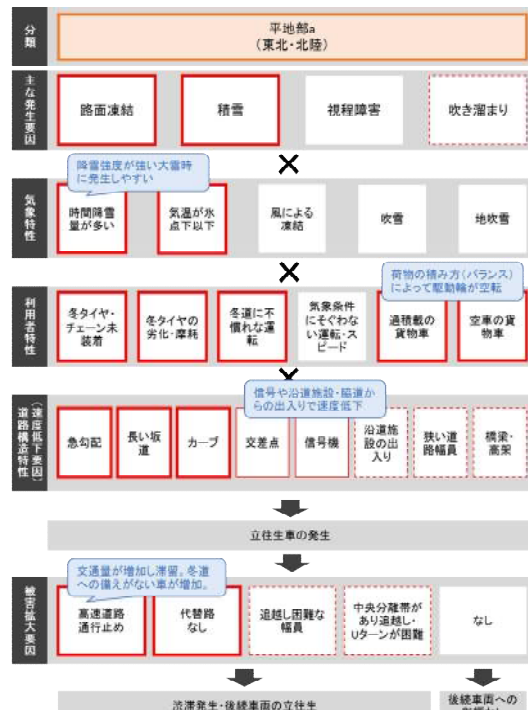
図10 立ち往生車発生の特徴（平地部a）

調査箇所分類ごとに立ち往生車発生の特徴をツリー図で整理した。ここでは、例として平地部a（図10）と平地部b（図11）を示す。

が多く、立ち往生車発生時に被害拡大に繋がる恐れがある。一方、平地部bでは、主な発生要因として、視程障害や吹き溜まりであり、気象特性は吹雪や地吹雪による発生が多い。利用者特性や道路構造特性による発生要因はあまりみられず、被害拡大要因も平地部aと比較すると少ない傾向が見られた。

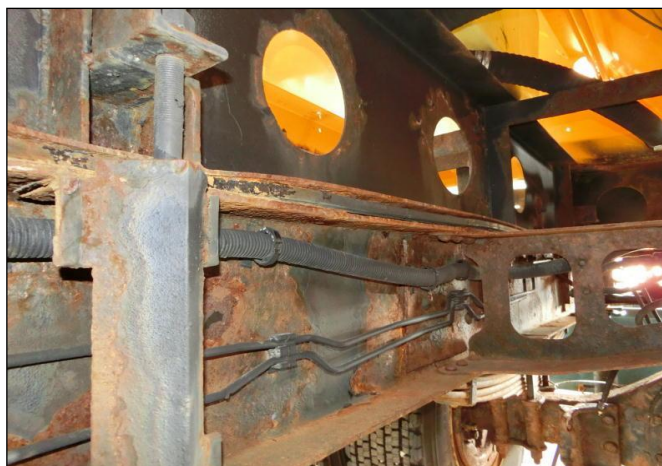
写真-1 シャシフレーム内側状況

水性パスターは試行塗料のような防錆機能を有していないため、それほど防錆効果は高くなく、毎年整備で下回りを全面下地処理・全面塗装を実施しているにも関わらず腐食の進行が早い。稼働が終了する頃には塗装の下にある錆が膨れることにより塗装膜を破壊し、フレームの素地が剥き出しとなっていることも少なくない。そしてこのまま年々シャシフレームの板厚が減少していく。

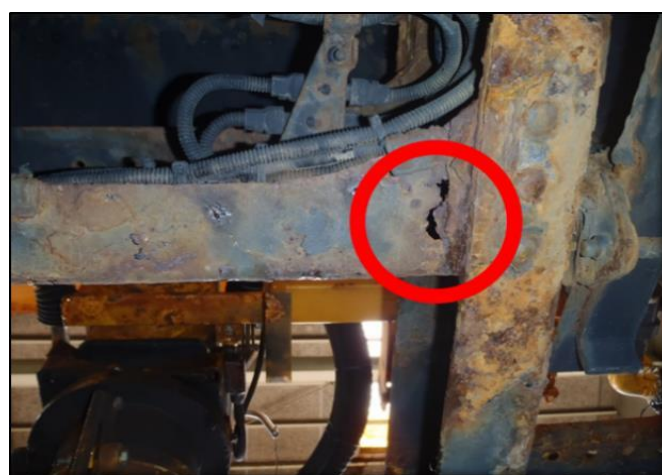
写真-2 シャシ後部サブフレーム穴あき状況

錆によるダメージは顕著かつ深刻であり、最終的に鋼材の減肉が進行し、写真-2のようにフレームに穴が開くような状態となる。

この状態になると修繕に多額の費用がかかることになる。また、サブフレーム程度であればフレームごと交換することで修繕対応は可能であるが、メインフレームになると修繕は不可能で、車検を通すことができず稼働不能となってしまう。

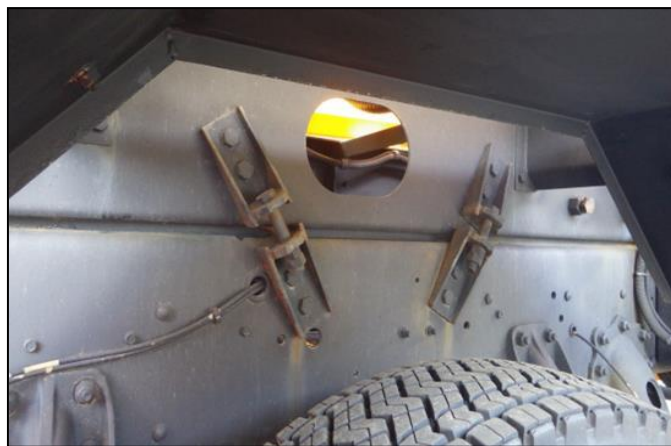
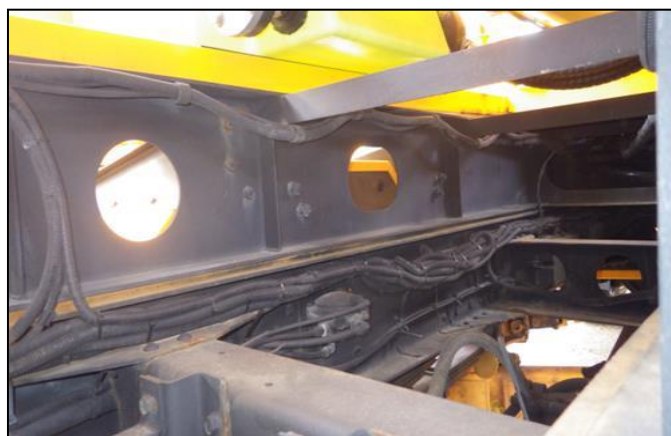
シャシフレーム内外面共に平面部の発錆は無く、非常に良好な状態である。端部や継ぎ目部に少々錆汁は見られるが軽度であり、水性パスターのように全面的下地処理・塗装をする必要がなく、部分的な下地処理・塗装のみで作業完了となる。

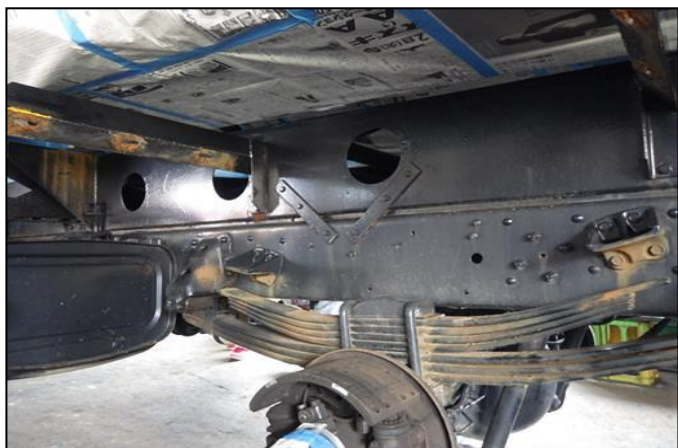
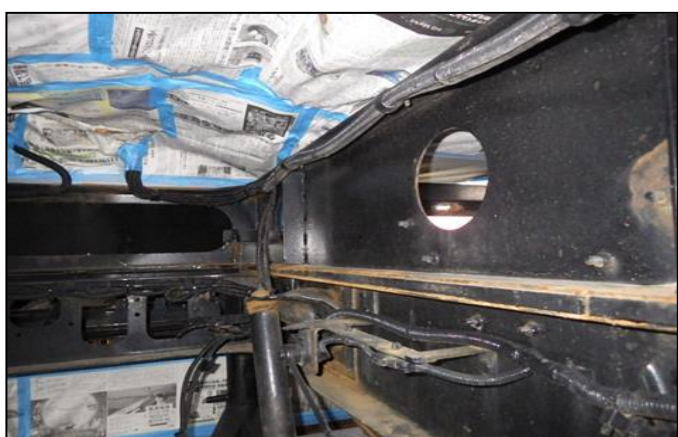
写真-5～6は、試行塗料Bを新車納入直後、現場配備前に施工し、5シーズンが経過した車両の整備前状況である。

試行塗料Aと同じくシャシフレーム内外面共に平面部の発錆は無く、非常に良好な状態で、端部や継ぎ目部に少々錆汁がある程度で軽度であることから、部分的な下地処理と上層の塗料であるB 2塗料のみの施工で作業完了となる。

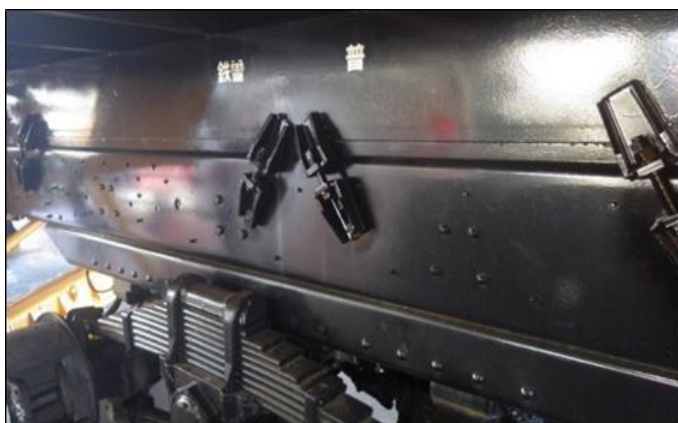
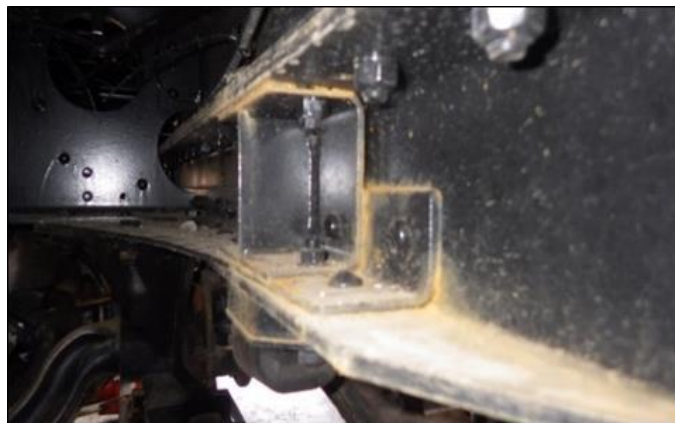
写真-7～8は、試行塗料Bを新車納入直後の散布装置無し除雪専用車である除雪トラックへ、現場配備前に施工し、3シーズンが経過した車両の整備前状況である。

この車両についても同じく非常に良好な状態を維持できている。

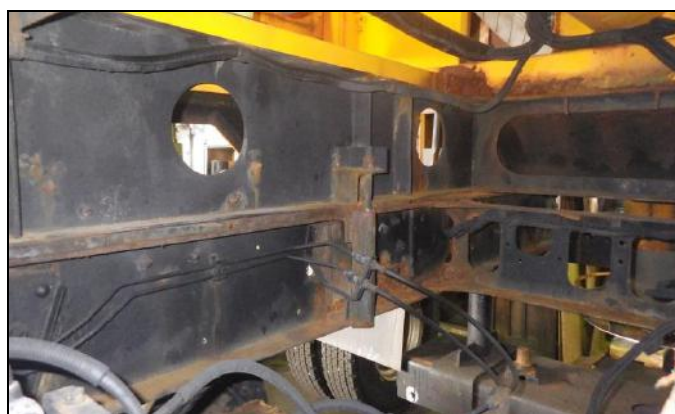
写真-9 途中から試行塗料Aを施工した車両状況 1

一度広範囲に発錆してしまうと下地処理で全ての錆を除去することが困難であり、結局残った錆部分が内側から塗膜を破壊しつつ広がっていくものと思われる。

このことから、シャシフレームの鉄素地が健全な状態で防錆性能に優れた下回り塗装を施すことが重要であることが分かる。車両製造段階でこれら防錆性能に優れた塗装が施されていることが、コスト的にもシャシフレームの防錆性能的にも最良の結果が得られる最も有効な手段と考える。

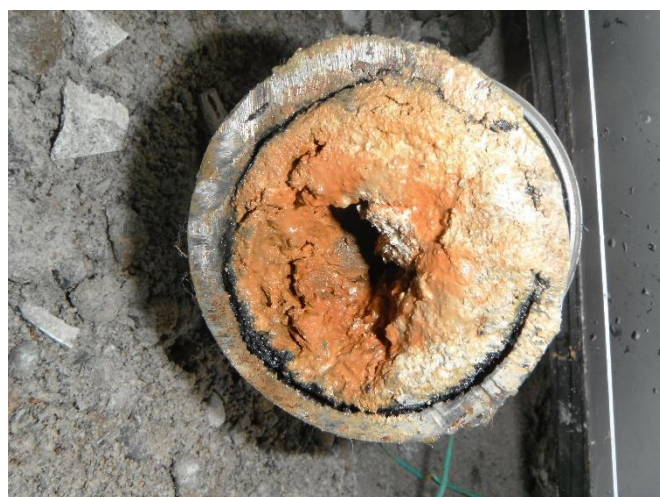
写真1 洗浄前管内閉塞状況

地下水の水質によっては、放熱管や本管内部へのスケール(金属成分が酸化し錆として析出したもの)およびスライム(地下水中のバクテリアと金属成分が反応し粘着質となったもの)が管内壁へ付着し、閉塞することがある(写真1)。その結果、所定の地下水量を供給できず、本来の融雪効果が発揮されなくなってしまう(写真2)。このような状態が続けば、放熱管内での凍結に至り、配管および舗装の破損を誘発し、施設の寿命自体を縮めてしまう可能性もある。

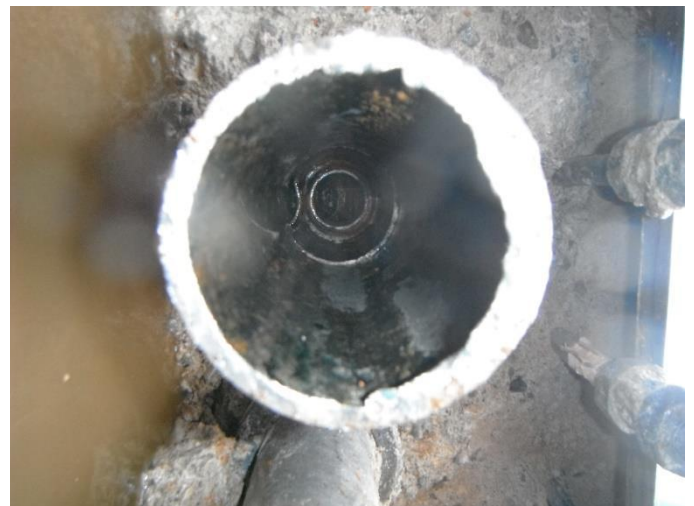
写真8 洗浄後管内スケール除去確認

これまで放熱管内へのスケール付着により、大幅に送水量が減少して融雪効果に難があったセットに対し、このような洗浄作業を実施した結果、放熱管内のスケール除去（写真8）と、本来の融雪効果を回復する状況が確認できる（写真9）。

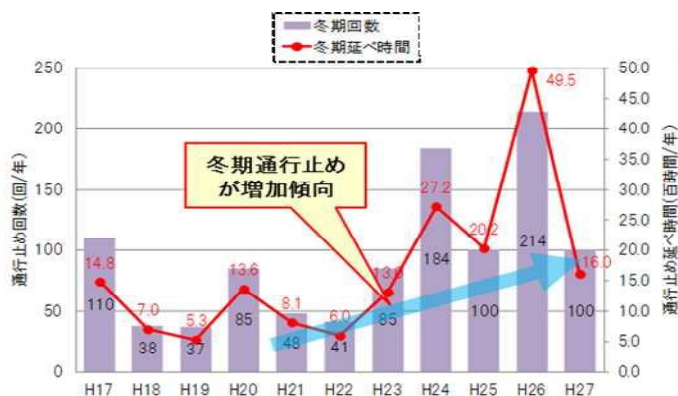
図-2 冬期通行止め回数、時間の変化

また、近年は異常気象による暴風雪等の冬期災害が頻発し、長時間の通行止めが増加傾向にある。（図-2）

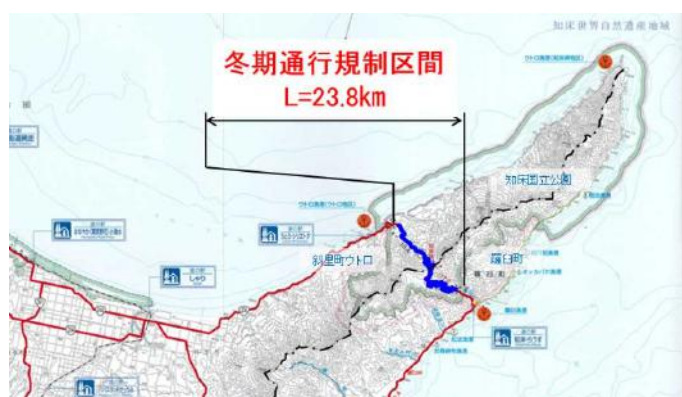
図-4 実証実験箇所

実験フィールドは、冬期通行止めのため一般車両への影響がない一般国道334号知床峠を選定した。(図-4)

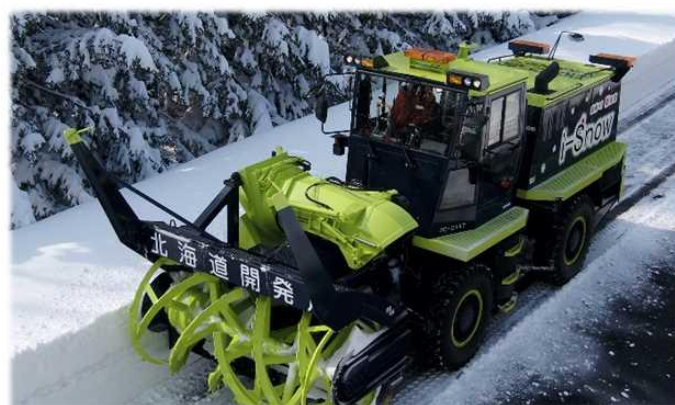
図-8 i-Snow仕様ロータリ除雪車の概要

また、オペレータの負担をより軽減させるため、運転席の操作レバーの集約(11本→3本)や除雪速度制御装置(除雪負荷に応じた除雪速度自動コントロール)など、操作の省力化を図る装置を搭載している。

外観は、北海道開発局の除雪機械で採用している塗装色の「フレッシュグリーン」と宇宙をイメージした「ミッドナイトブルー」のツートン色で、i-Snowのロゴを強調したスタイリッシュなロータリ除雪車とした。

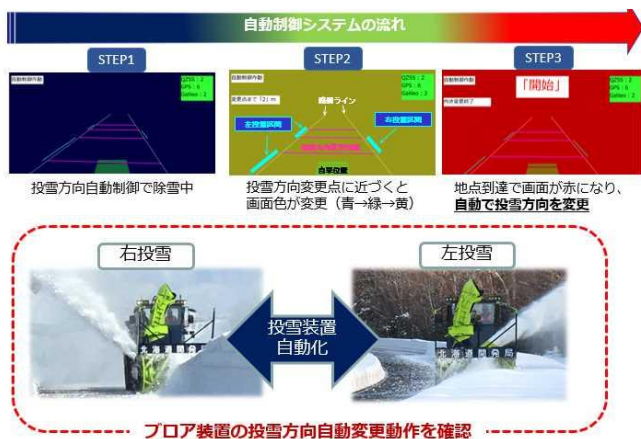
図-9 ブロア装置の投雪方向自動制御

ブロー投雪の自動化においては、予め設定された投雪方向の変化点において、ブロー装置の旋回を自動制御し投雪方向を変更できることを確認した。(図-9)

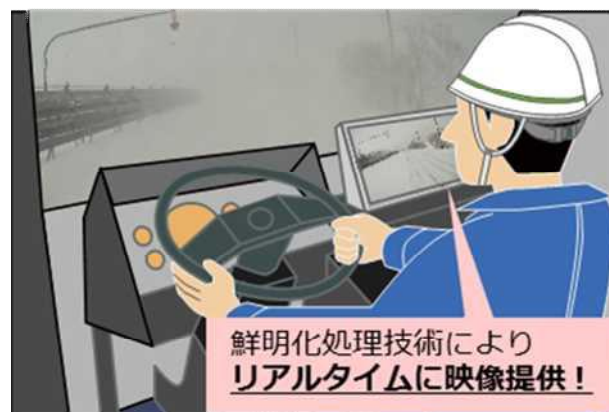
図-11 吹雪時の映像鮮明化運用イメージ

併せて、視界不良が頻発する札幌市近郊の一般道において、試験車両による吹雪時の映像鮮明化技術の検証を行う。（図-11）

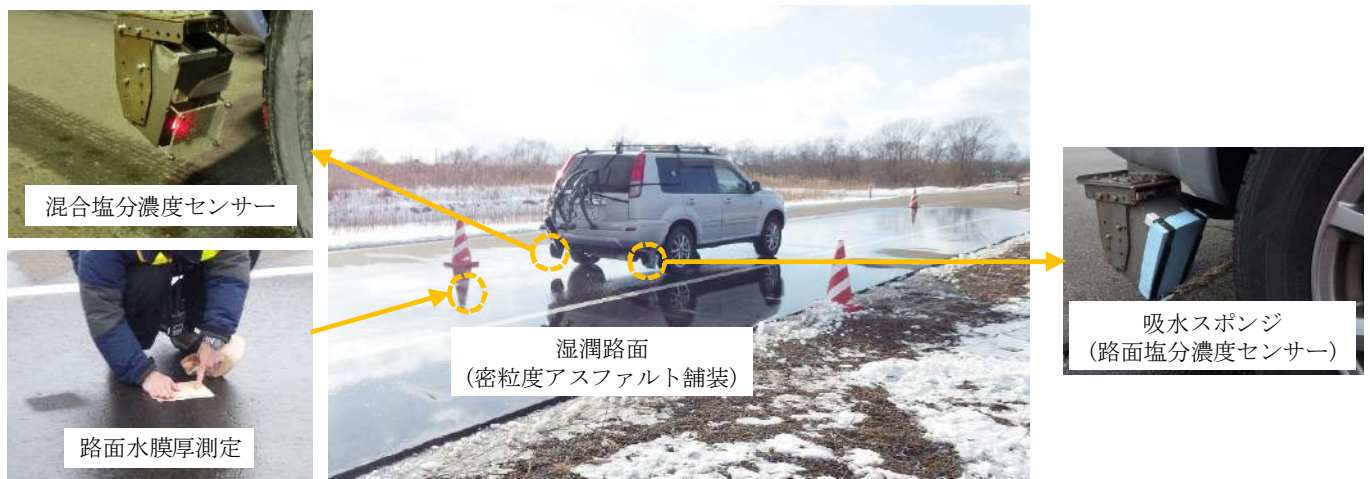
図3 走行試験の概要図

試験は以下の(i)～(v)の手順で行われた。(i)散水車を用いて試験区間300 mのうち50 mの路面に散水する。(ii)散水区間内の2地点、各地点3箇所において吸水式により $H_w$ ( $H_{w-mass}$ )を測定する(図3左下図)。(iii)(ii)の作業と並行して吸水スポンジを路面塩分濃度センサーの前面に装着する(図3右図)。(iv)すみやかに規定の走行速度 $V$ (km/h)で試験区間を試験車両で走行し、散水区間を通過後に車両を停止させる。(v)走行前後の吸水スポンジの重量差を求める。この重量差、すなわち吸水スポンジに含まれた飛散水の重量を、吸水スポンジと供給水と飛散水の混合エリアとの表面積比から、その混合エリアへの飛散水の重量に換算する。これを散水区間の走行時間で除したものを $M_t$ とする。試験は、様々な $H_w$ で実施した。 $V$ は20, 40, 60および80 km/hの4ケースとした。

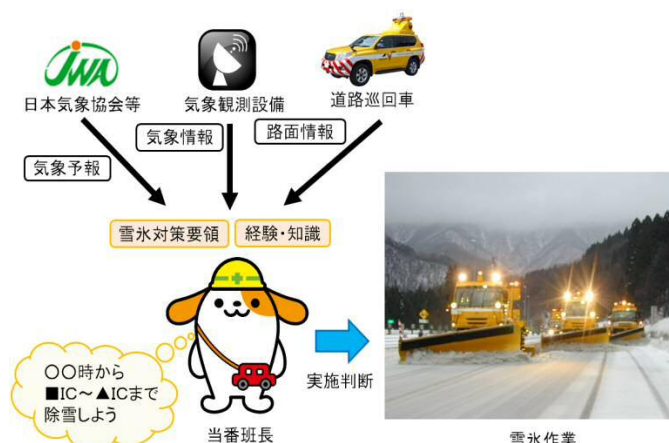
図1. 雪氷作業の判断フロー

冬季の高速道路において、お客さまの安全な交通を確保するため、路面凍結・積雪の防止・抑制、除雪等の作業（以下、「雪氷作業」）が重要な役割を担っている。雪氷作業は、気象・路面状況を注視しながら、NEXCO中日本グループ社員の総力を結集し、各種連携を取りながら迅速かつ適切な作業の実施と対応が求められる。雪氷作業の実施に至る判断フローを図1に示す。

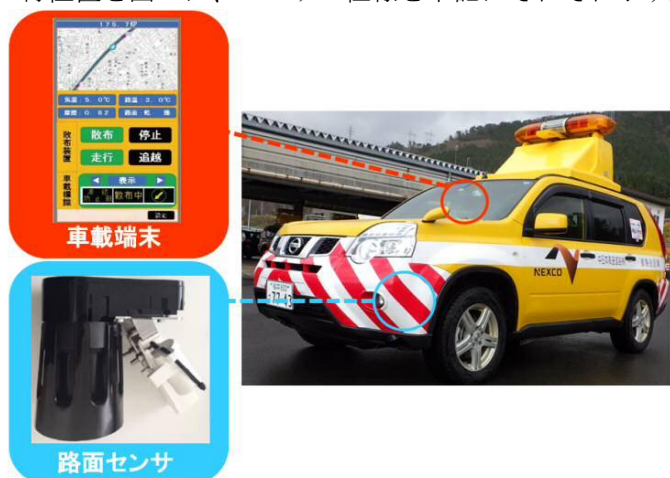
図3. 道路巡回車の路面センサ構成

路面センサは路面に赤外線を照射し測定する原理で、摩擦係数に加え、外気温測定等も可能なオールインワン機能となっている。道路巡回車への路面センサの取付位置を図3に、センサの仕様を下記にそれぞれ示す。

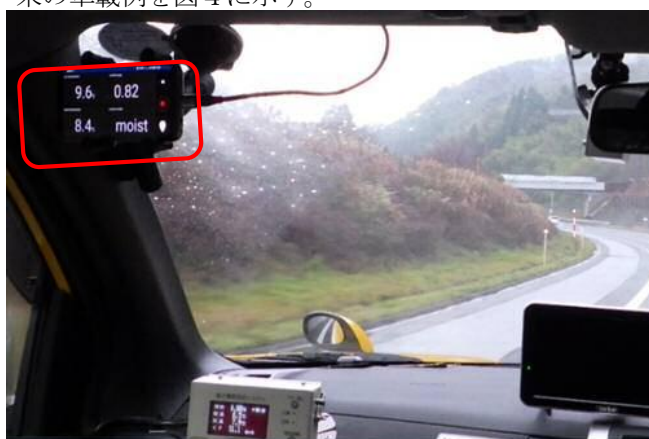
図4. 端末の車載例

路面センサが取得した諸データは、車載端末で閲覧できる他、Webを介して雪氷本部のPCへ送られる。端末の車載例を図4に示す。

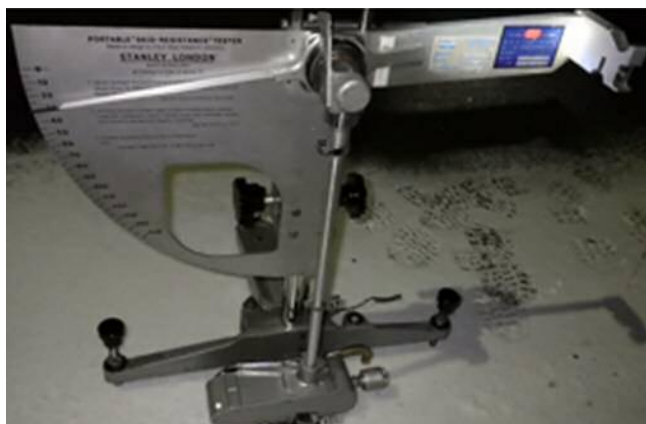
図8. BPN

積雪路面等の摩擦係数を図8に示すポータブルスキッドテスト (British Pendulum Number, 以下、「BPN」と路面センサが計測したデータの相関を求めた。検証の結果、相関係数0.8と高い相関が得られた。データ間の相関を表したグラフを図9に示す。

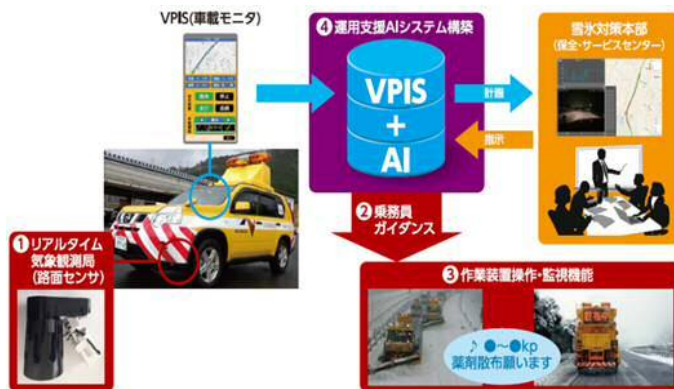
図10. 雪氷作業支援システムの全体イメージ

路面センサの実用性が確認できたことから、NEXCO中日本で開発された車両位置情報システム（以下、「VPIS」）との連携を図り、新たに雪氷作業支援システムの開発中である。雪氷作業支援システムの全体イメージを図10に示す。

※VPISとは、車載端末に内蔵したGPSから位置情報を取得し、高速道路本線での位置情報を乗務員が確認するためのものである。また、同端末を搭載した車両の位置情報は雪氷本部のPCからも確認できる。

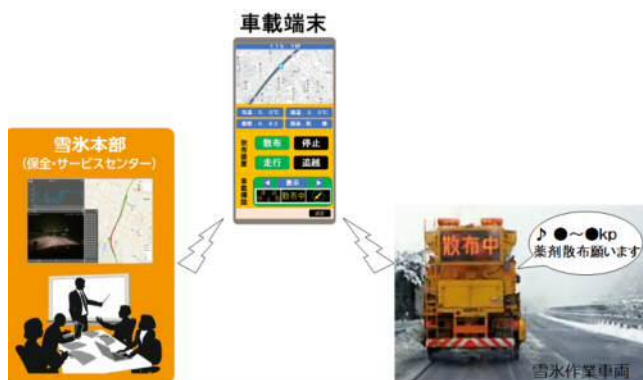
図 1.1. 乗務員ガイダンスのイメージ

路面センサの取得データから得られた作業内容をリアルタイムにオペレーターへVPISから視聴覚情報として伝達することで、オペレーターに委ねていた作業を画一的に指示できるようになり、品質と精度が向上される。

また、合わせてオペレーターの経験・技量への依存も軽減される。乗務員ガイダンスのイメージを図11に示す。

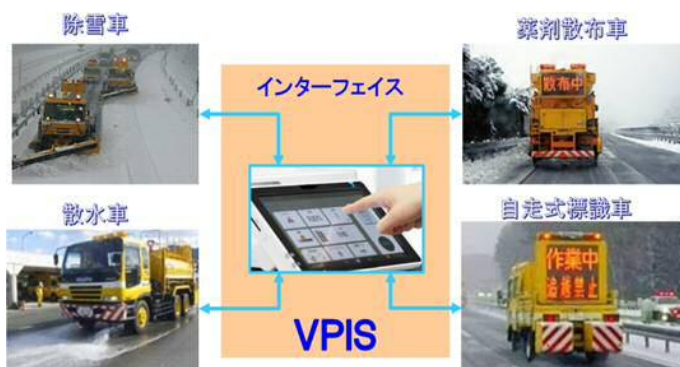
図 1.2. 作業装置のインターフェイスのイメージ

雪氷車両の作業装置は一般的な建設機械と異なり、特にオペレーターの経験・技量が必要な作業となる。また、製造メーカーや型式等の違いから様々な仕様の機器が統合されることなく設置されている。

本機能はVIPSの車載端末に作業装置のインターフェイスを簡略化して取込み、オペレーターの技量、判断に左右されない簡単な操作端末を開発する。また、将来、訪れる「女性、高齢者対応」も見据え、汎用性を向上させた自動制御の導入を計画している。作業装置のインターフェイスのイメージを図12に示す。

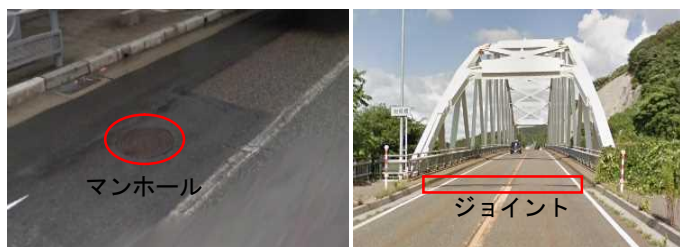
写真2 進行方向のガイダンス対象（障害物）

基本的なガイダンス機能は、道路構造物との接触事故防止、作業注意区間への接近警告機能とし、進行方向、横断方向ごとに設定した。

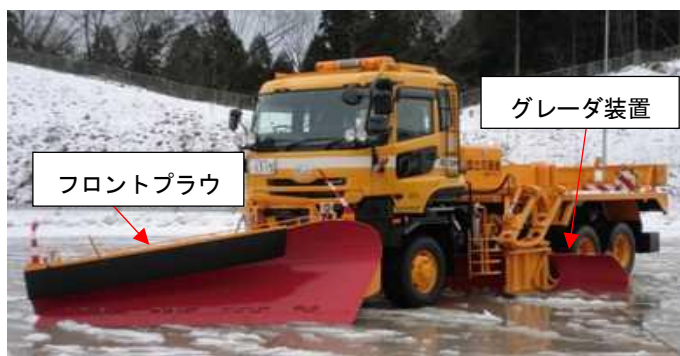
写真5 除雪トラックの作業装置

作業装置は、フロントプラウとグレーダ装置の2種類で構成されており、グレーダ装置は助手席側に張り出し、プラウは角度の変更が可能であるため、装置端部の位置が作業状況ごとに異なる。（写真5）

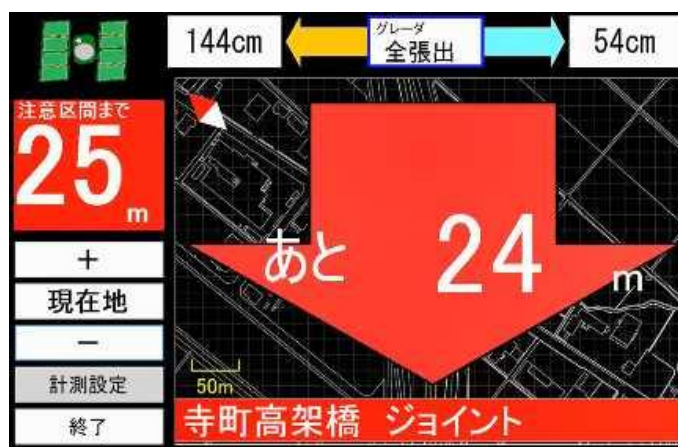
図2 画面全体での障害物への接近表示（進行方向）

そのため、容易に確認できるように画面表示（文字+矢印）と音声により接近警告を行う仕様とした。

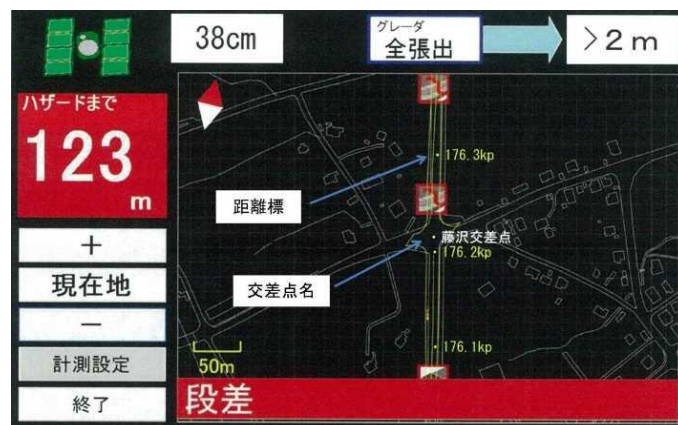
図5 地図データ

また、視界不良時の位置確認、土地勘のないオペレータの作業を補助するため、国土地理院の地図データをベースに距離標、交差点名を表示するよう改良した。

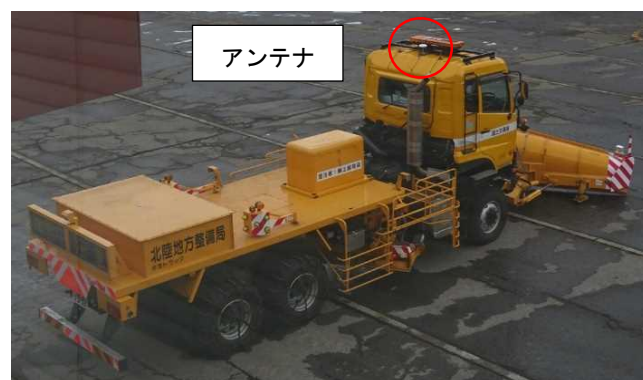
写真6 アンテナ設置箇所

完成したガイダンス装置の車載状況（写真6～7）、機器構成・画面構成（図6）は、次のとおりである。

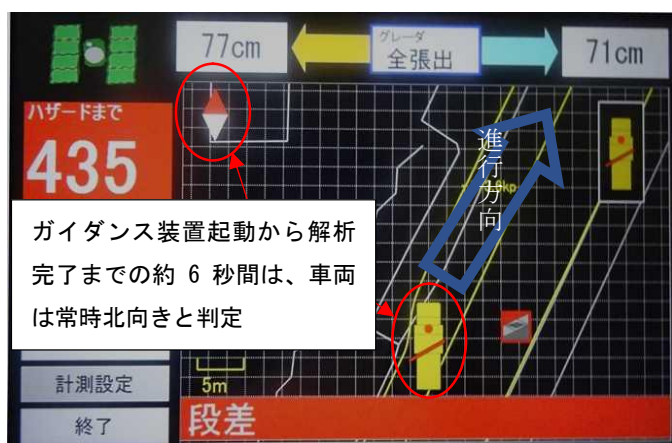
図7 進行方向解析完了前のガイダンス画面

停車、方向転換を頻繁に繰り返す場合は、追加でセンサー又はアンテナを設置する必要があるが一次除雪作業は直進が主体となっている。

よって、6 秒程度の解析時間であれば影響は少ないと判断し、アンテナ等は追加設置しないこととした。

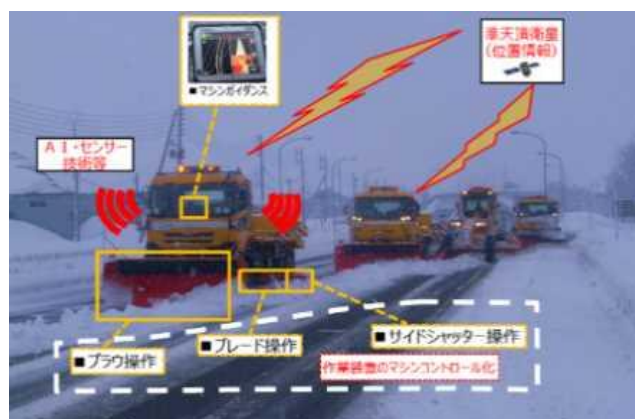
写真8 簡素化イメージ

この作業装置類を完全自動化することを目標に、2017 年度より MC 化の検討に取り組んでおり、2018 年度に実施したサイドシャッター装置の MC 化の検討結果について報告する。（写真 8～9）

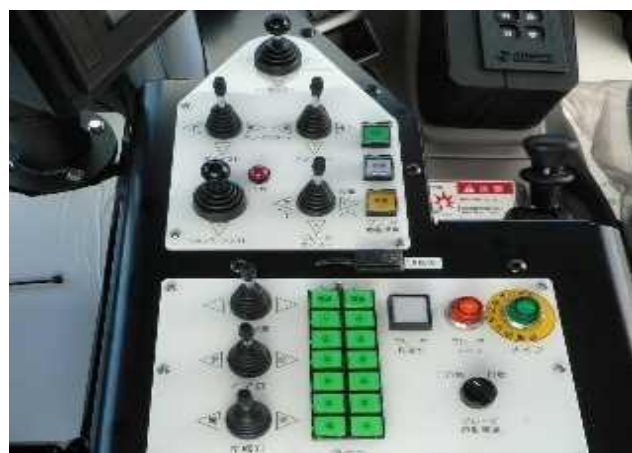
写真9 操作レバー

除雪トラックはフロントプラウ、グレーダ装置、サイドシャッター操作のため、多様なレバー操作が必要である。

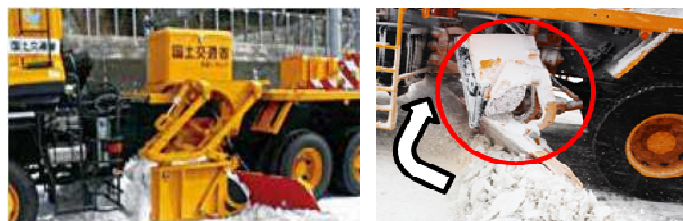
写真 1 0 サイドシャッター動作状況

サイドシャッターは、グレーダ装置で除雪した雪を交差点や乗入部に残さないよう、シャッターを閉めることで一時的に雪を抱え込む装置である。（写真 1 0）

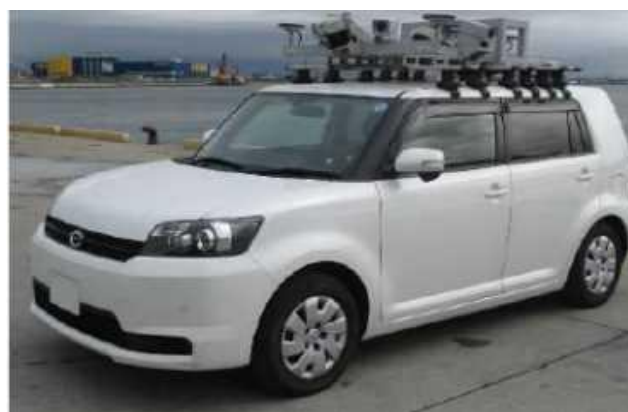
写真 1 1 MMS搭載車両

MMS の公称精度は、水平・垂直誤差ともに 25cm であるが、今回製作した地図データは、水平誤差 5cm、垂直誤差 6cm であった。

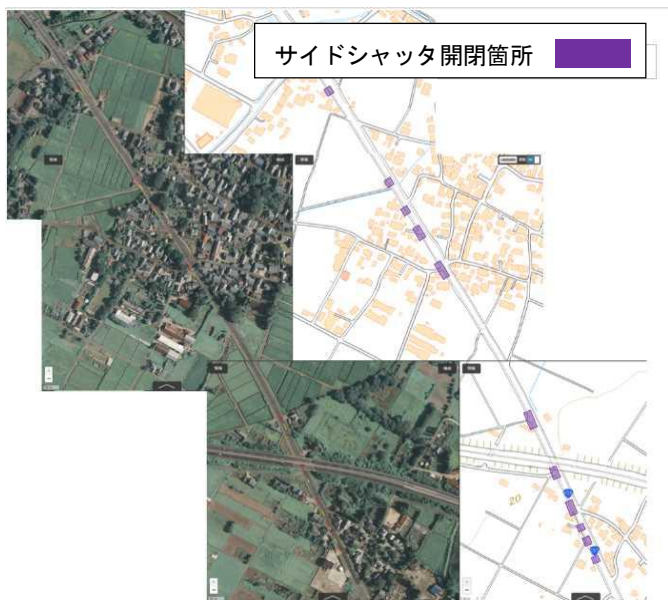
図9 サイドシャッタ運転データ

解析したデータは、MMSで製作した地図データに反映させ、除雪作業用地図データを製作した。(図10)

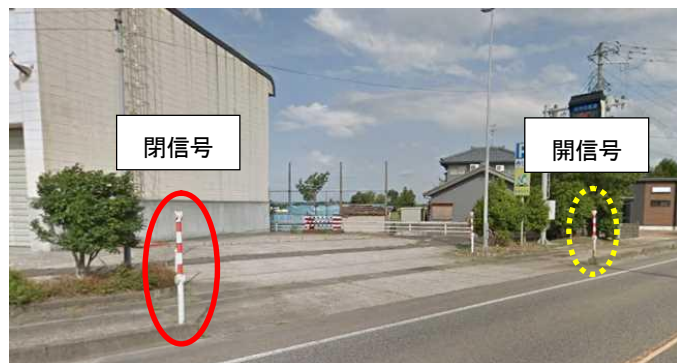
写真12 基準点

なお、基準点は容易に確認できるよう乗り入れ等に設置されている視線誘導標とした。(写真12)

結果、作動誤差は平均して 0.42 秒、距離にして約 1m であり、実用レベルであることを確認した。

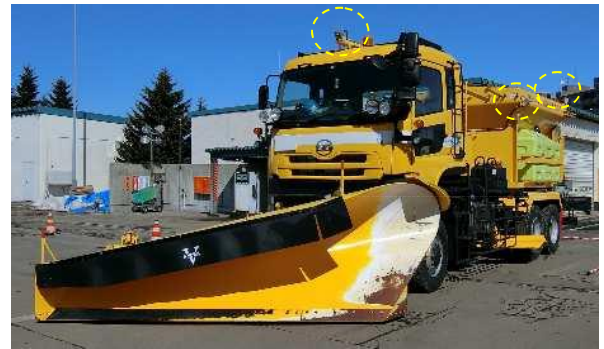
(b) 湿塩散布車へのカメラ設置位置（6箇所）

大型除雪機械は普通自動車と比較して死角が圧倒的に大きい。そのため、熟練運転手が除雪作業の操作や運転にあたり、運転助手による視認確保が重要である。一方、近年熟練運転手や運転助手など除雪作業担い手の確保が困難になり始めている。そこで筆者らは<sup>1)</sup> 将来の除雪作業ワンマン化への対応の一つとして、除雪機械の死角を無くし事故を未然に防ぐ除雪機械の周囲を俯瞰可能なサラウンドビューを開発している。

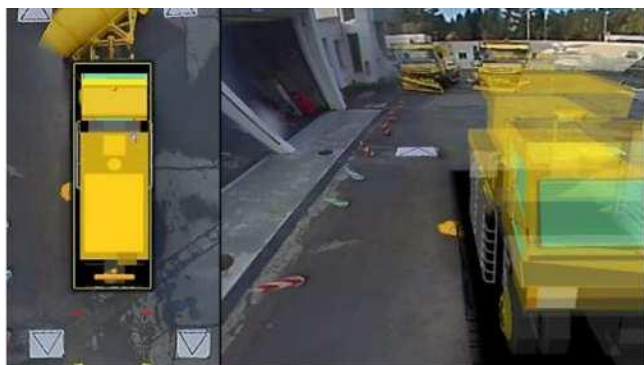
写真4 右左折レイアウト

(b) 右折

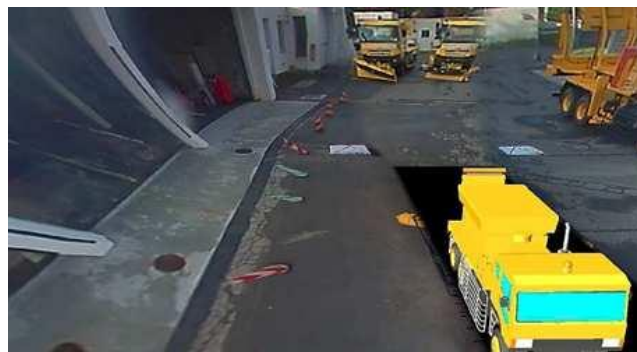
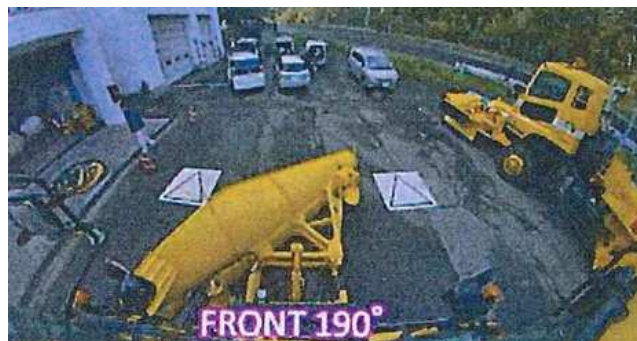
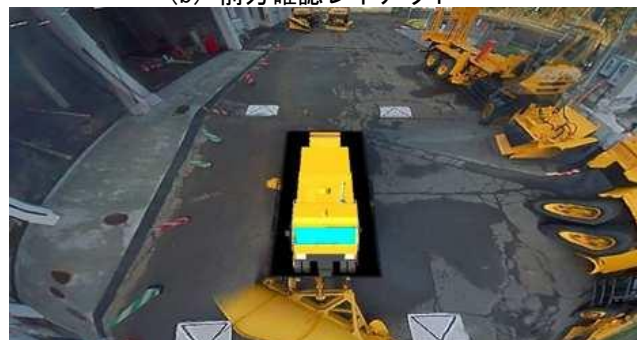
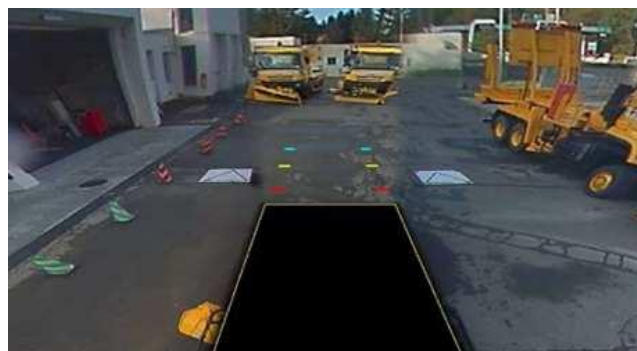
写真6 各種レイアウト

除雪作業は写真 6(a) に示すように凍結防止剤散布車では追越車線側状況確認レイアウト、また写真 6(a) の反転のため示さないが、除雪作業では路肩側状況確認レイアウトが有効である。その他、写真 6(b) に示す前方確認レイアウトや写真 6(c)、写真 6(d) に示す俯瞰レイアウト（遠方レイアウト）（後方重点レイアウト）は SA・PA 等の作業に有効である。

(a) 追越車線側状況確認レイアウト

(b) 前方確認レイアウト

(c) 3D 俯瞰レイアウト（遠方レイアウト）

(d) 3D 俯瞰レイアウト（後方重点レイアウト）

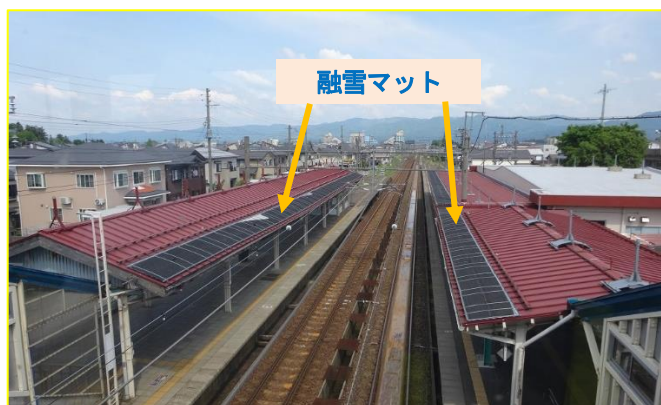
写真1 雪庇防止用屋根融雪装置

鉄道の駅には、ホームで列車を待つお客様が雨雪に濡れることを防ぐための建造物である屋根、「旅客上家」が設置されている。多雪地域の駅の場合、降雪・積雪により屋根から線路上空に張り出すいわゆる「雪庇」によるパンタグラフの破損事故や落雪による旅客傷害事故などの防止を目的に、屋根軒先に融雪マット（ヒーター）を設置している（写真1）。

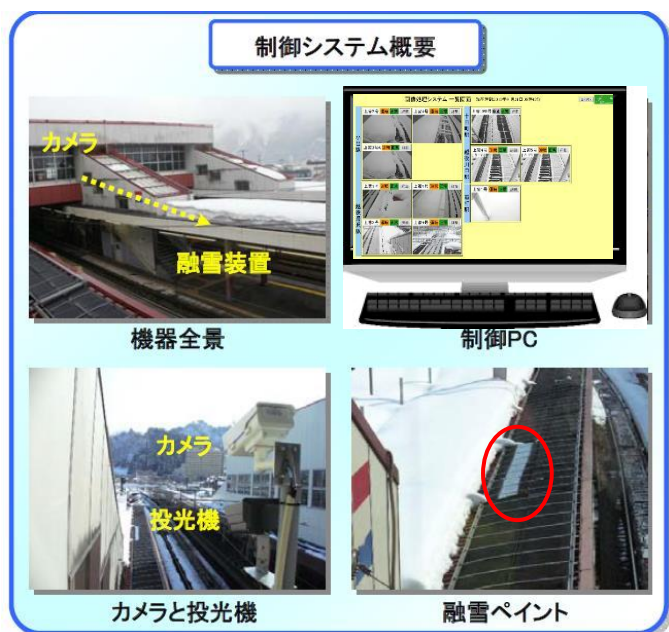
写真2 機器及び設置状況

効果を出すため、黒いマット表面に決められたサイズで帯状に白くペイントを施す。

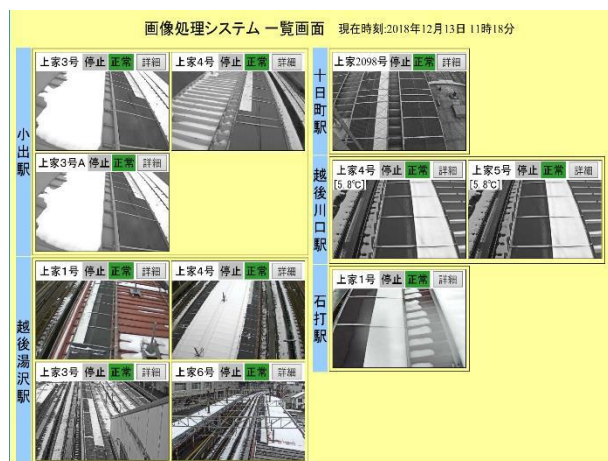
図2 閲覧メイン画面(積雪なし)

積雪判定のため取得した画像を、そのまま監視カメラの画像閲覧用に活用できるソフトウェアを開発した。三場面構成になっており、まずメイン画面として全融雪制御箇所の画像と融雪装置の稼働状況を表示する(図2・図3)。

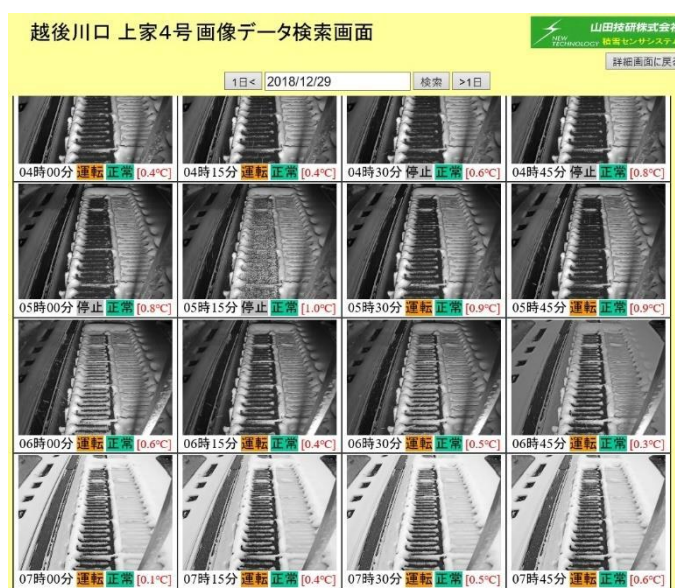
図5 画像検索画面

次に画像データ検索画面で15分ごとの過去の全箇所全画像が検索できる。現場の降雪・積雪の推移あるいは融雪状況の検証や確認が可能である。例えば融雪が必要な時のみ稼働していることが過去画像から確認することもできる(図5)。

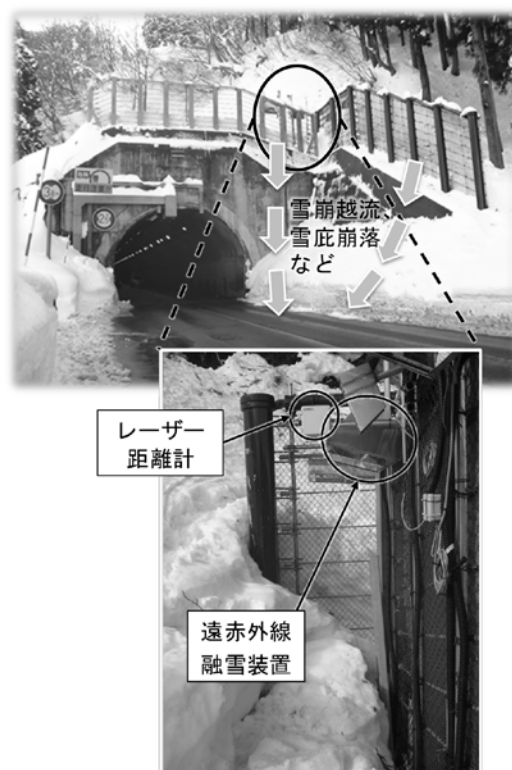
図 1 実証施設外観

現地での実証実験の詳細は，既報<sup>2)</sup>に譲るが，本論文の内容に関わる事項について概要を説明する．現地は新潟県越後湯沢地内にある国道 17 号線の芝原トンネル新湧側坑口である．図 1 に示すように，トンネル坑口の上部には高さ 3.8m のせり出し防止柵が設置されており，雪底の形成を防止するとともに，後方斜面からの雪崩の越流を防止している．しかし豪雪の冬にせり出し防止柵の上端付近まで雪が堆積してしまうと，雪崩が柵を超えて流れ出したり，雪底がせり出して崩落してしまう恐れがある．そのため，必要に応じて人手による除雪を実施しているが，そもそも雪崩の危険性がある箇所での作業であり，常に事故のリスクをはらんでいる．加えて除雪を担う作業員の確保が年々難しくなっており，省力化への要望も高まっていた．

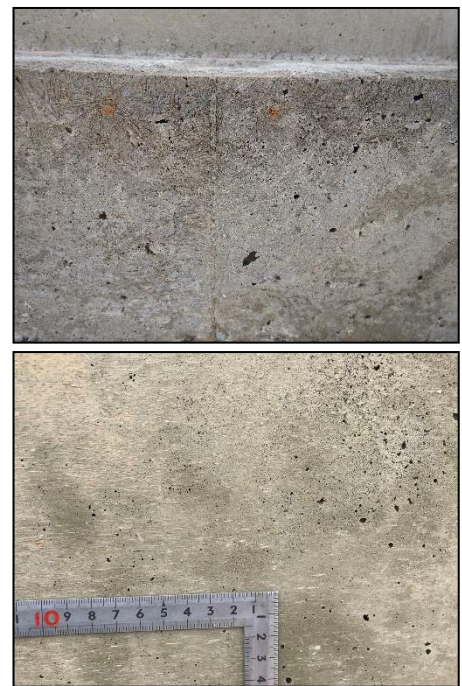
写真1 表層の状況

初期凍害部で計測値が得られず、当該部位のチャンバ一設置位置には計測後水分が浮き出ている。初期凍害部位

(上：フーチング部，下：立ち上がり部)

には、内部に水分が残存し、真空吸引により、表層に浸出したと考えられる。健全部では、計測値が得られ、ブルーシート養生→気泡緩衝材1重→3重の順で透気係数が小さくなった。これは計測の順番に対応した。計測はそれぞれの壁体で、健全部を計測した後、劣化部を計測した。そのため、計測装置が初期凍害部の計測時に水分を吸い込むことで、正常に動作せず、異常な値が得られたと考えられる。

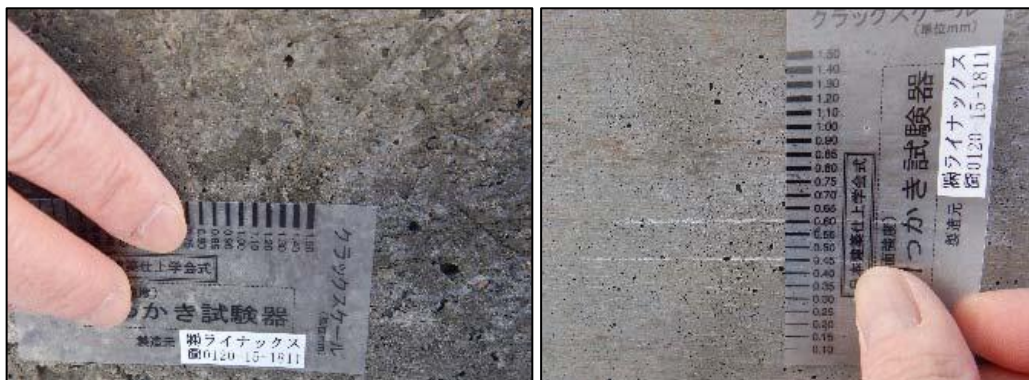
写真2 ひっかき試験の状況

(左：フーチング部，右：立ち上がり部)

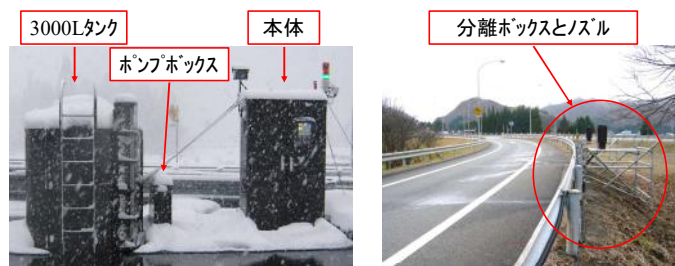
図2 湯沢ICに設置し定置式散布装置

使用する薬剤は、酢酸系液状凍結防止剤（以下、酢酸系薬剤）であり、酢酸カリウムを主成分とする水溶液である。その特長は、第1に塩素を含まない成分から構成

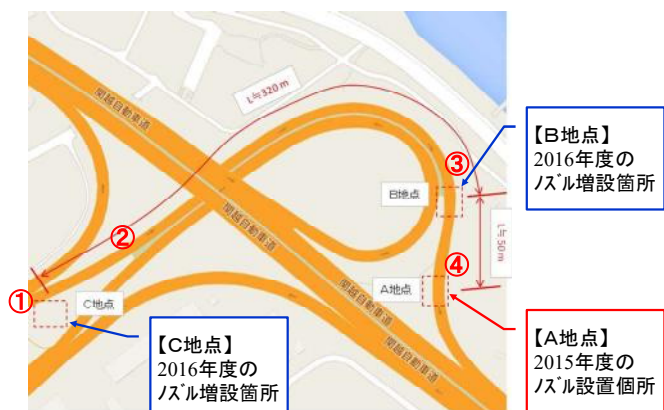
図7 散布箇所の増設状況と路面観察箇所

2015年度シーズンは、対策箇所以降での登坂不能車両は認められなかったが、対策箇所の手前で登坂不能が発生した。そこで、2016年度は、図7に示すように、2箇所の散布箇所を増設しAランプ全体の対策が可能になるよう散布装置の改造を実施した。

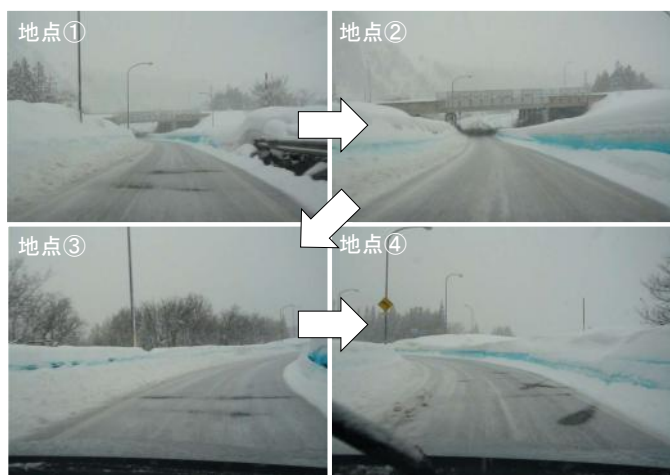
図9 2017年2月12日8:02の路面状況(地点①、②、③、④)

図9は、2月12日8時頃の降雪が続いている状況での路面観察結果である。酢酸系薬剤が噴射している箇所は判別できるが、それ以外では路面の露出は確認できない状況であった。

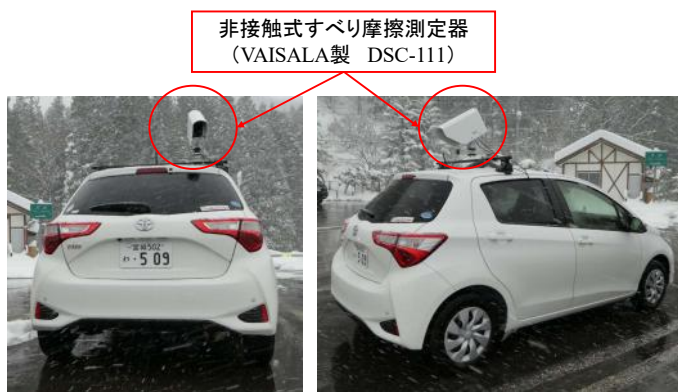
図 1 1 車両に搭載した非接触式すべり摩擦測定器

そこで、今回採用したのは、VAISALA社製のDSC-111を使用した非接触式のすべり摩擦測定方法である。この方法は、3種のレーザー光を路面に照射し、反射光を解析することで、水膜、氷膜、雪膜の厚さを測定、これらの厚さを一定のアルゴリズムによってすべり摩擦係数に換算して測定するものである。図11に示すように車両に搭載し、通常走行しながら非接触ですべり摩擦を測定することが可能となっている。

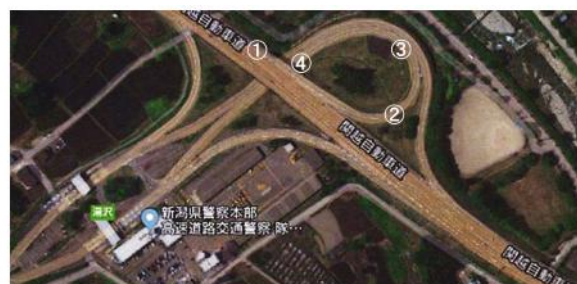
図 1 4 2月17日3:19のBランプのすべり摩擦測定結果

酢酸系薬剤を散布していないBランプの観測地点と路面状況を図 1 3 に示した。図 1 4 は、2月17日3:19、このBランプでのすべり摩擦測定結果である。地点②、③など低いすべり摩擦係数となっている。酢酸系薬剤を散布したAランプの観測地点と路面状況を図 1 5 に示した。図 1 6 は、2月17日3:46、このAランプでのすべり摩擦測定結果である。②、③、④地点など、すべり摩擦の改善が認められた。これらの地点は、いずれも酢酸系薬剤の噴射箇所付近であるが、これらの地点の間では、低いすべり摩擦の値も観測された。図 1 8 は、2月17日6:49、酢酸系薬剤を散布しているAランプのすべり摩擦測定結果であるが、②、③、④地点など、すべての箇所ですべり摩擦の改善が認められた。図 2 0 は、2月17日8:18、酢酸系薬剤を散布していないBランプのすべり摩擦測定結果である。①、②、④地点などで、低いすべり摩擦係数が観測された。

地点① すべり摩擦係数:0.41

地点② すべり摩擦係数:0.14~0.20

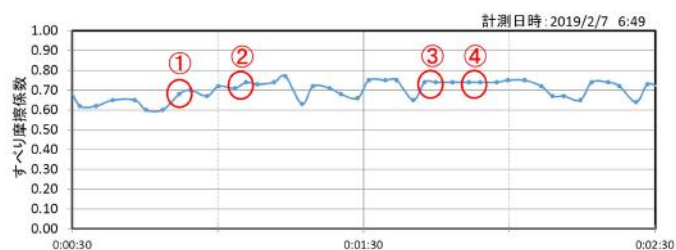
図 1 8 2月17日6:49のAランプのすべり摩擦測定結果

雪氷路面の改質が行われたことを示す結果となった。

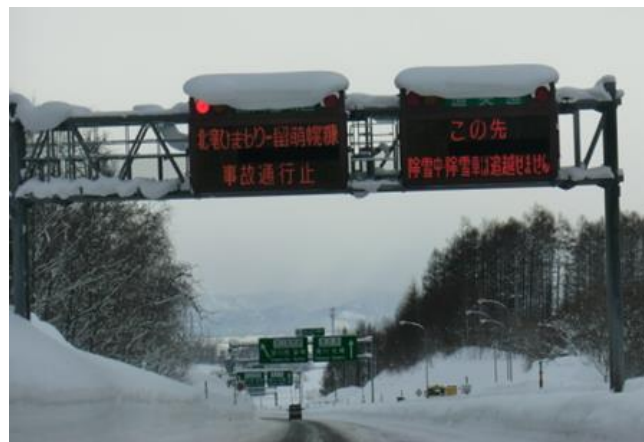
図1 道路情報板に発生した冠雪

道路情報板や道路標識は、お客様へ交通情報や気象情報、路面情報を提供する重要な交通施設である。道路情報板や道路標識は、視認性を確保するために走行車線の上部や道路を横断して設置されている。このような状況の中で積雪寒冷地では、冬期間、降雪が伴うと、情報板や道路標識、支柱の上部へ雪が堆雪する。ある程度以上の降雪があると、図1に示すように情報板や支柱の上部に積もった雪が雪庇となって垂れ下がる（冠雪）。これらが、落雪すると、事故や交通の妨げの原因となるため、除去しなければならない。冠雪が大きくなると、除去作業は、図2に示すように高所作業車による作業となり、車線規制を必要とするため、多大な労力と時間を要している。これらを防止する道路情報板や道路標識、支柱の冠雪による危険な着雪・落雪防止対策は必要不可欠な状況である。

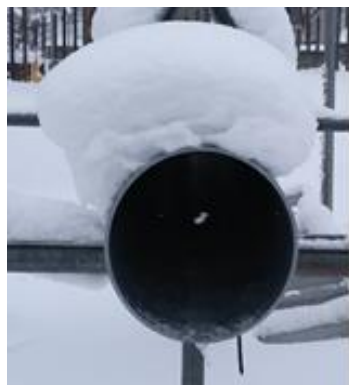
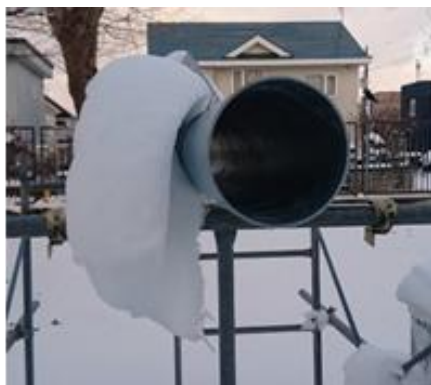
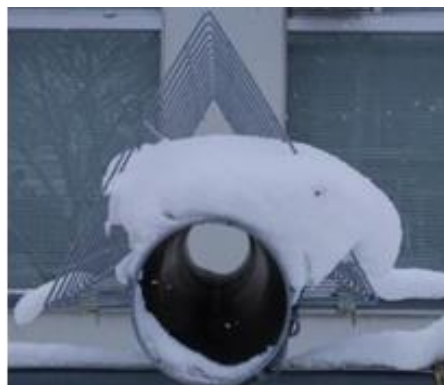
図3 格子フェンスの冠雪による危険な落雪防止効果

一方、竹内<sup>3)</sup>によると、冠雪は、格子フェンス<sup>4)</sup>により冠雪の成長や落下を抑制することが可能であり、橋梁の冠雪防止実験では、種々の対策の中で格子フェンスだけが冠雪の落下を防止することができ、格子フェンス設置以降、落雪事故は皆無となったと報告されている。格子フェンスは風荷重がかかる面積が小さく、重量も軽い。著者らはこれまで、竹内<sup>3)</sup>が開発した格子フェンスを応用し、道路情報板支柱の冠雪による危険な落雪を防止する形状の開発を行ってきた<sup>5), 6)</sup>。

(a) 支柱への着雪

(b) 冠雪による巻きだれ

(c) 格子フェンスの冠雪防止

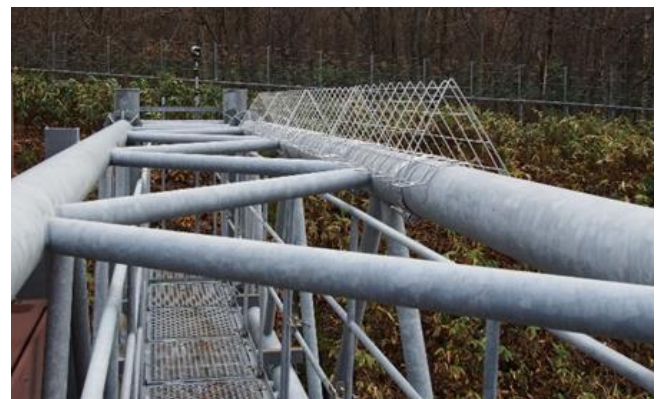
図5 格子フェンスの道路情報板への設置状況

本研究では、道路情報板支柱の冠雪による危険な落雪を防止するため、これまで検討した格子形状（格子高さ、格子頂角、格子間隔など）の格子フェンスを深川JCT（ジャンクション）上りの道路情報板の支柱に試験設置し、無対策箇所との比較から格子フェンスの道路情報板支柱の冠雪による危険な落雪を防止する効果を検証する。
