『YouTube』で配信中！ 雪害・除雪記録映像を活用した広報展開

簡易IRI測定器（スタンパー）による凍上段差の管理手法について

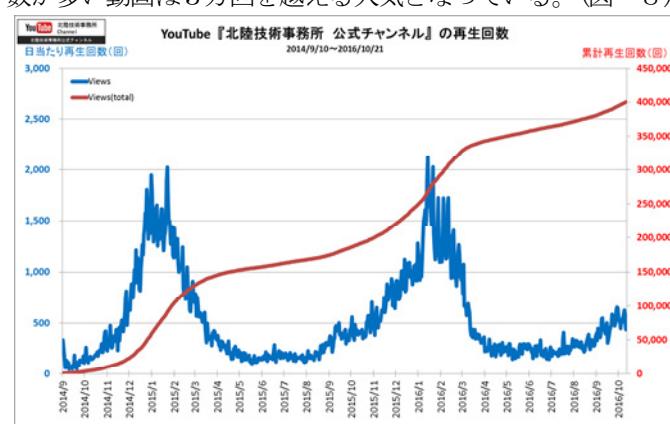
平成26年9月の開設から2年の視聴履歴を分析した結果、動画数68本の累計視聴回数が40万回を越え、最も視聴回数が多い動画は3万回を越える人気となっている。（図-8）

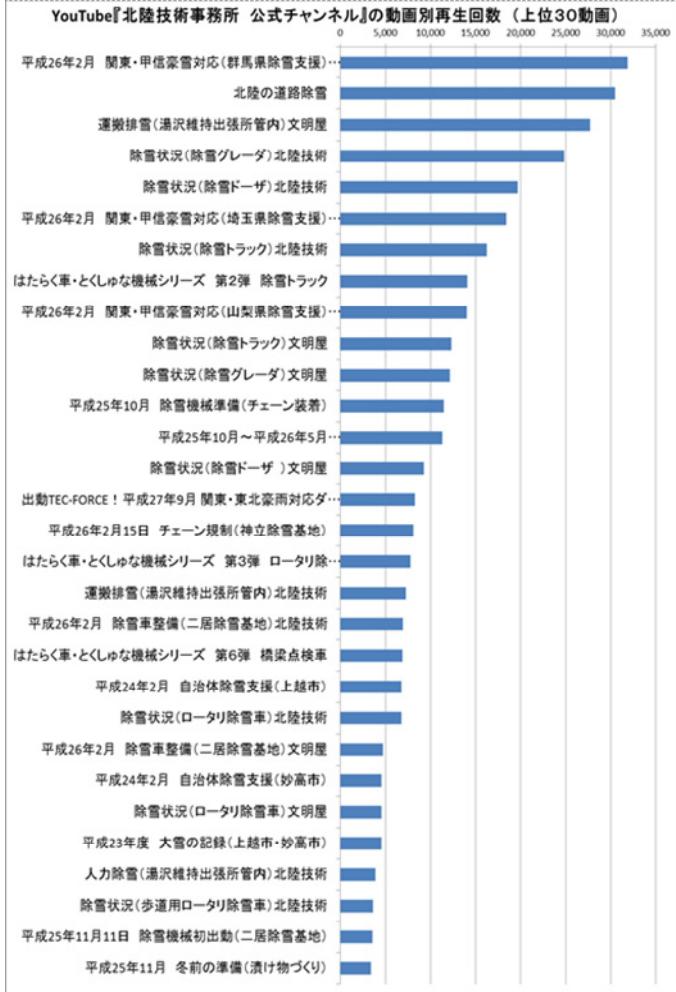
図-9 動画別再生回数（上位30動画）

また、図-9に視聴回数が多い上位30動画を示す。

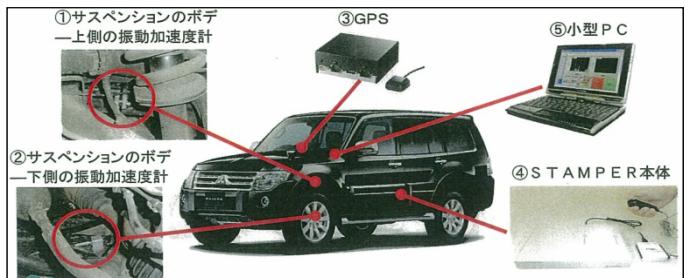
写真-1 機器構成

簡易IRI測定装置は、写真-1のとおり①②サスペンションのボディー上下の振動加速度計、③GPS、④STAMPER本体（加速度をIRIに変換する装置）、⑤小型PCから構成されており、この測定装置は一般的な車両にも取付が可能である。

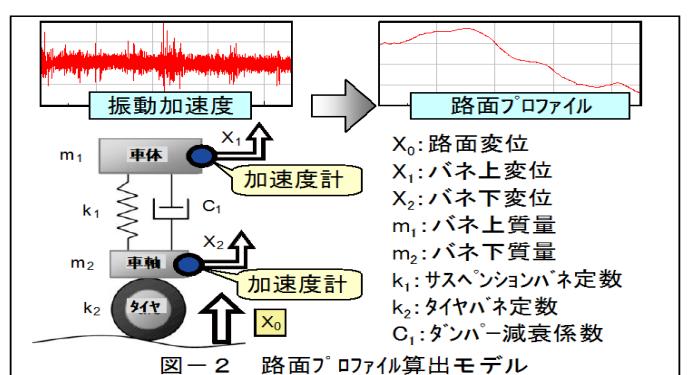
図-2 路面プロファイル算出モデル

測定原理は、車体のボディーに取付けた2個の振動加速度計の値を運動方程式からプロファイル算出し、クオーターカーシミュレーション「以下、QCとする」と呼ばれる仮想1軸車両モデルの運動方程式によってIRIを求めている。

路面プロファイル算出モデルは、図-2のとおり加速度の値を積分すると速度、2重積分すると変位が算出され（1）式と（2）式の連立運動方程式を求めることにより路面の変位が算出されます。

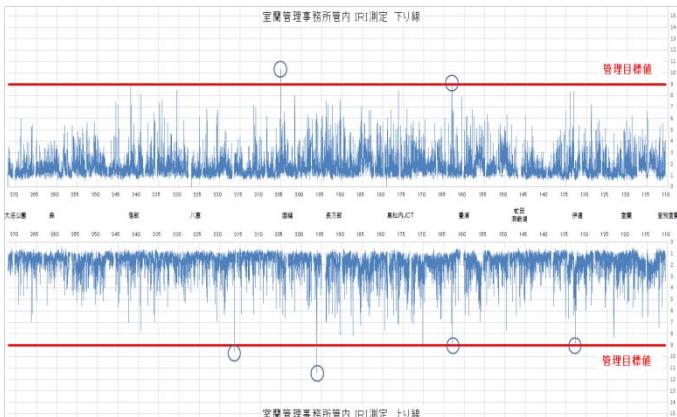
図-3 測定結果グラフ

全線の測定データについては、上下線別に図-3のとおりグラフ化も容易に作成することが可能である。

グラフにすることにより、管理目標値超過箇所が一目瞭然に把握することができる。

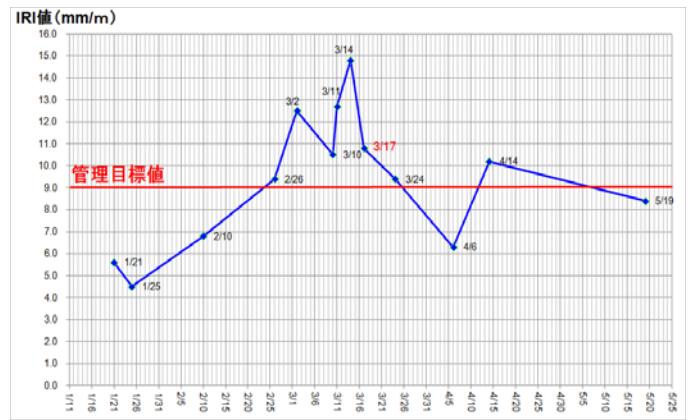
図-4 簡易IRI値 (国縫-18)

国縫-18ボックスにおいて計測された簡易IRI値の推移をまとめたグラフが図-4となる。

国縫-18ボックスの簡易IRI値は、1月末より徐々に増大し2月下旬に管理目標値を超過した後も上昇を続け、3月14日に最大値の14.9を計測した。その後、日中の平均気温がプラスに転じたことから、簡易IRI値は収束へと向ったにも関わらず、3月16、17日と2日連続でお客様より苦情が寄せられ（写真-2）、18日に夜間通行止めによる緊急応急復旧工事を実施した。

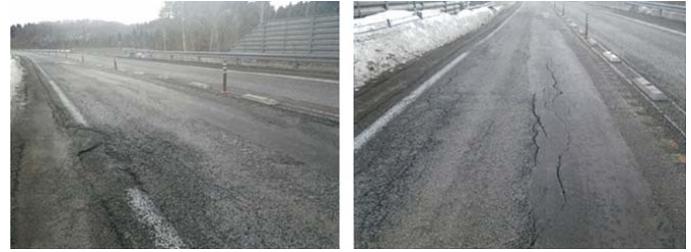
写真-2 苦情時の路面状況

なお、工事実施日の簡易IRI測定値も、収束へ向かっていたものの、目標管理値は超過したままであった。また、路肩側の外側線で行った測量では、最大84mmの段差が確認された。
