# 凍結防止剤最適自動散布システムによる冬期路面管理について

## 定置式凍結防止剤散布装置の効果検証

# 高速道路におけるパワー除雪の効果 Powerful snow removal operation in the expressway

# 路面状態を元にした雪氷路面管理水準の検討

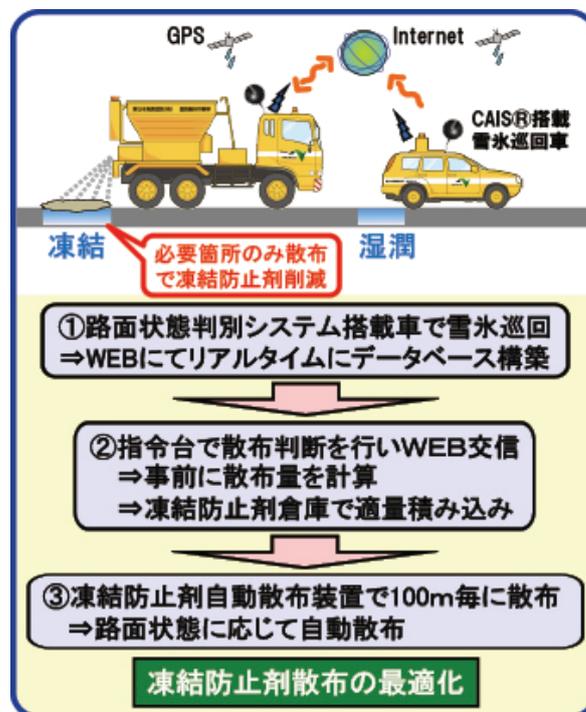
図1 ISCOSの概要

図1にISCOSの概要を示す。ISCOSは、CAISと凍結防止剤適量積み込み装置（以下、「DDホッパー」という）、凍結防止剤自動散布装置からなる。CAISを搭載した雪氷巡回車により、これまで人力判断では困難であった100m毎の路面状態を判別しWEB上にDBを構築する。地域指令台にて散布判断を行い、凍結防止剤の散布量は、WEB交信し事前に計算する。凍結防止剤倉庫では、DDホッパーにより0.1t単位で指令台からの指示に基づき凍結防止剤散布車に適量積み込む。凍結防止剤自動散布装置を搭載した凍結防止剤散布車による散布作業により、CAISで判別した路面状態に基づき高速道路のキロポストを基準に100m単位で凍結防止剤を自動散布する。

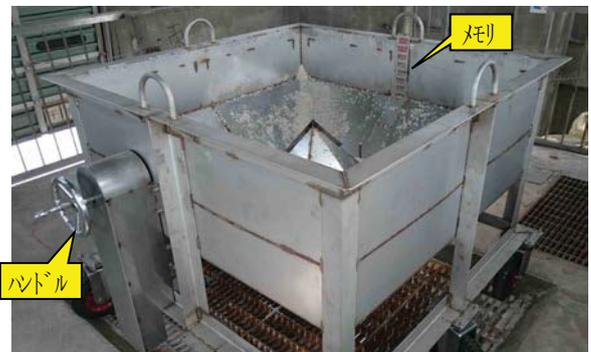
図7 DDホッパー

図7にDD(Divide Device)ホッパーを示す。DDホッパーは、装置下端部に設けられたバルブがハンドルを回すことで開口する。トンパック(凍結防止剤が1t入った袋)の底部をカットして投入後、メモリを見ながら0.1t単位で積み込むことが可能な装置である。DDホッパーの構造は、頂部を下方に向けた円錐形状を有するホッパーと、このホッパーに收容された凍結防止剤の重量を示す目盛り部と、ホッパーの側面に設けられたハンドル操作に応じて下端部に設けられた排出口を開閉

するバタフライバルブからなる。DD ホッパーは、アングル材によって立方体状に組み立てられた枠体に固定されている。この枠体の下部には移動するために複数の車輪を設けている。

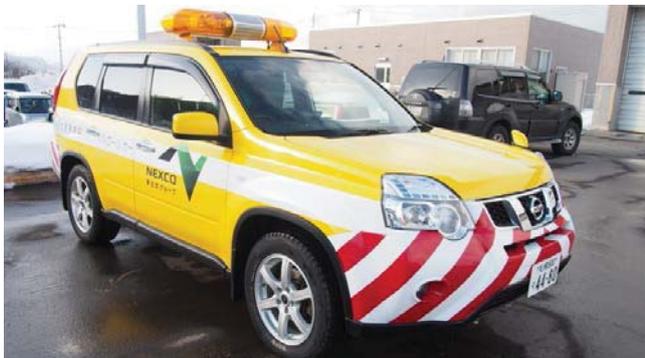
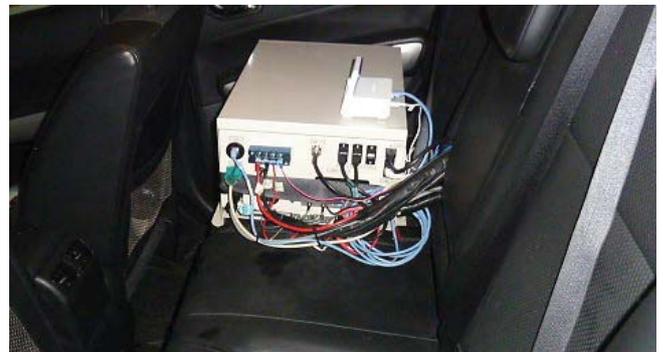
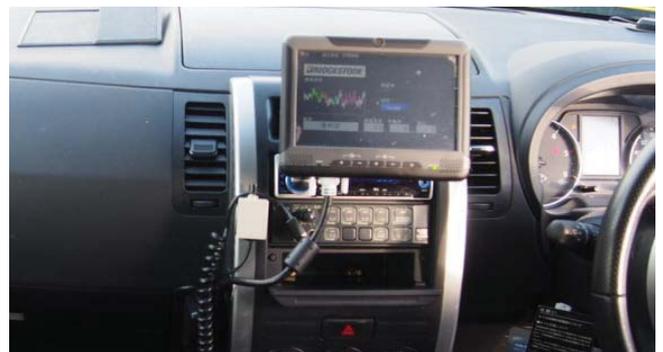
図6 雪氷巡回車へのCAIS搭載状況

れ、地域指令台などで閲覧することが可能である（図4）。雪氷巡回車にCAISを搭載することで、WEBサーバに100m毎の路面データベースが巡回とともに構築される。路面状態判別結果および走行画像は、GIS地図上にモニタリング表示するほか、路面ダイアグラムを自動作成し、路面状態をきめ細かく確認することができる（図5）。図6に雪氷巡回車へのCAIS搭載状況を示す。雪氷巡回車へ搭載したCAISは、エンジンONとともに自動起動し、エンジンOFFとともに自動シャットダウンするオートマチック仕様である。平成27年10月中旬に5台の雪氷巡回車に搭載した。巡回区間は、①銭函～札幌西IC、②札幌西～北広島IC、③北広島～新千歳空港IC、④札幌～岩見沢IC、⑤岩見沢～奈井江砂川ICである。

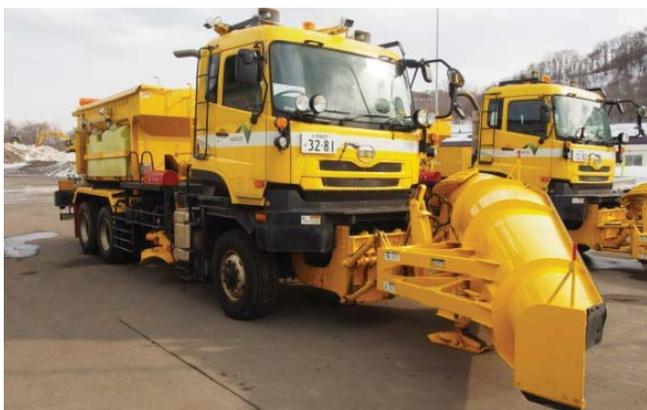
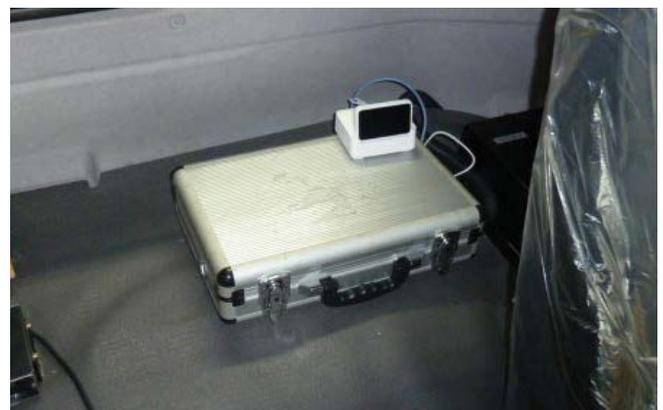
図8 凍結防止剤散布車へのISCOSの搭載状況

凍結防止剤自動散布装置は、CAISにより判別した路面状態に応じて凍結防止剤を自動で散布することが可能である。図8に凍結防止剤散布車へのISCOS搭載状況を示す。自動散布制御装置から凍結防止剤散布車へ直接信号を送り自動散布を行っている。手動操作では瞬時に変更することが難しい様々な散布条件を100m毎に変化させることが可能である。GPSにより現在位置を把握し、高速道路のキロポストを基準に100m単位で散布判断する。WEBサーバのデータベースに保存されたCAIS走行時の路面判別結果から自動散布を行う。なお、自動散布中も手動操作への切り替えは可能である。凍結防止剤散布車へ搭載したISCOSは、CAISと同様に、エンジンONとともに自動起動し、エンジンOFFとともに自動シャットダウンするオートマチック仕様である。平成27年10月中旬に11台の凍結防止剤散布車に搭載した。散布区間は、①小樽～銭函IC、②銭函～札幌西IC、③札幌西～伏古IC、④伏古～北広島IC、⑤北広島～新千歳空港IC、⑥札幌～江別西IC、⑦江別西～江別東IC、⑧江別東～岩見沢IC、⑨岩見沢～三笠IC、⑩三笠～美唄IC、⑪美唄～奈井江砂川ICである。

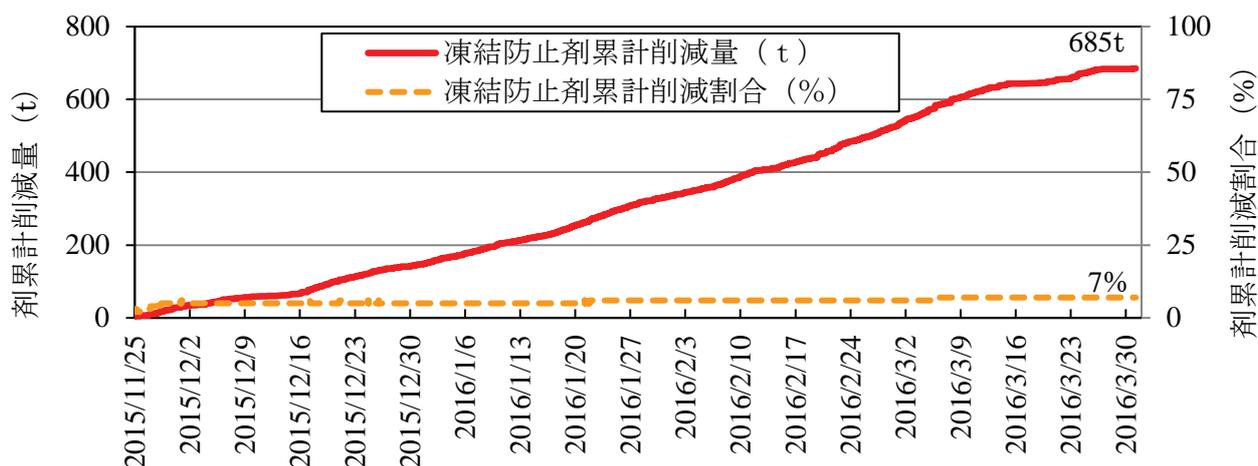
図9 H27年度 ISCOS の運用を行った5基地の結果（凍結防止剤の削減量）

図9にH27年度ISCOSの運用を行った5基地（銭函基地、札幌基地、江別西基地、岩見沢基地、美唄基地）の結果を凍結防止剤の削減量として示す。凍結防止剤の削減量は、まず、これまでの方法での散布量を記入し、次に、ISCOSによる散布量を記入し、その差分を累積することで求めた。その結果、期間内に削減した総量は685tであり、凍結防止剤の累計削減割合は7%であった。

CAIS（タイヤ加速度波形の特徴から路面状態を判別するシステム）の実用化に成功し、5台の雪氷巡回車に搭載し運用を行った。また、ISCOS（凍結防止剤を路面状態に応じて自動散布するシステム）を開発し、11台の凍結防止剤散布車に搭載し運用を行った。その結果、凍結防止剤の散布量を685t、7%削減することができた。今後、現場におけるISCOS運用の習熟と、ISCOS運用箇所拡大により更なる削減が期待できるものと考えている。

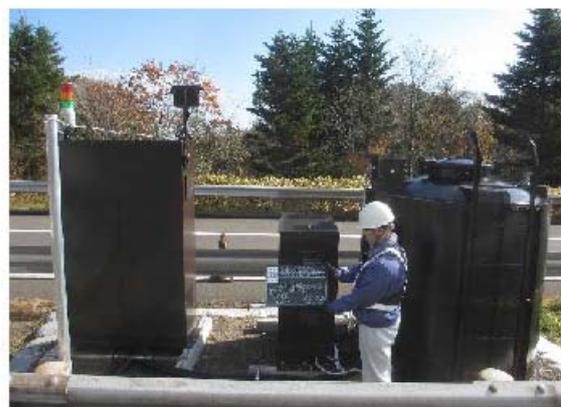
写真-1 定置式凍結防止剤散布装置と薬剤タンク

今回使用した定置式凍結防止剤散布装置は、酢酸カリウム溶液を散布するものであり、凝固温度が $-40^{\circ}\text{C}$ と低く、塩化ナトリウム溶液よりも約 $20^{\circ}\text{C}$ 低いため優れた凍結防止効果が期待できる。また、酢酸カリウム溶液は、塩化化合物を含まないため金属錆等の塩害も発生しないという特長がある一方、塩化ナトリウムに比べると高価なことから局所的な凍結対策に適していると言える。本現場と同様な定置式凍結防止剤散布装置の高速道路における設置事例としては、中央道、磐越道、東北道、関越道などに設置されており、トンネル坑口やインターチェンジランプなどの凍結対策、インターチェンジノーズ間の雪氷作業軽減対策として活用されている。弊社が管理する北海道内の高速道路においては設置事例が無かったが、今回、初めて道央自動車道登別室蘭インターチェンジの上り線側ノーズ間600mの凍結対策として冬期間試行運用したものである。散布装置は、図-1のとおり、噴射ノズルを2箇所に計4基設置し、噴射ノズルの上流側には車両センサーを配置して車両通過時は散布しない運用とした。

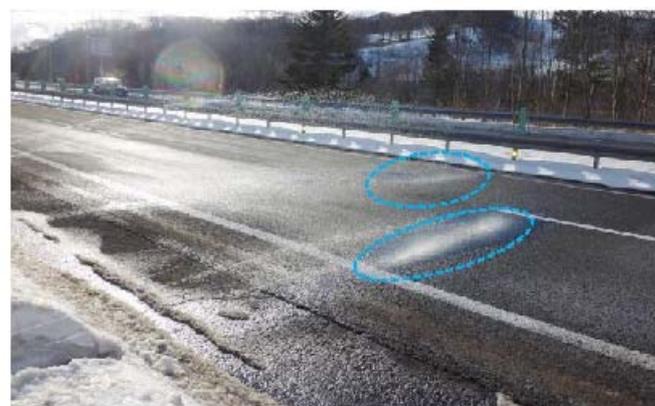
写真-3 凍結防止剤散布状況

定置式凍結防止剤散布装置は、気温・路温設定による自動運転も可能ではあるが、凍結防止剤コストを抑えるため温度条件だけでなくCCTVカメラや雪氷巡回により確認を行い凍結防止剤散布が必要と判断された場合に遠隔操作により運転開始し、3時間後に自動停止するよう設定して運用した。凍結防止剤は、走行・追越の各車線ごとに各2箇所4基のノズルから散布し、1回あたり1.2秒間、30秒間隔で噴射するが、車両センサーが感知した際には停止するよう設定した。散布量は毎時6.5リットル/車線としたため、ノーズ間600mでは1回3時間あたり約78リットル散布した。平成27年度の冬期間全体では73日間で257時間運転し、凍結防止剤散布量は6030リットルであった。

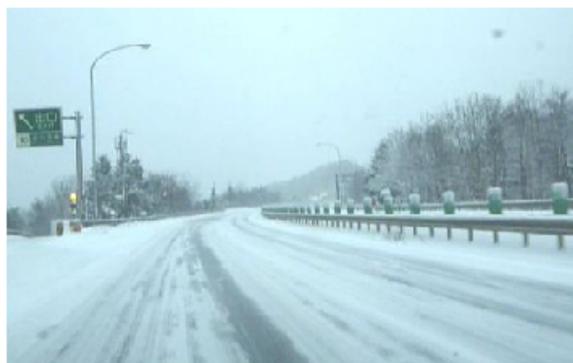
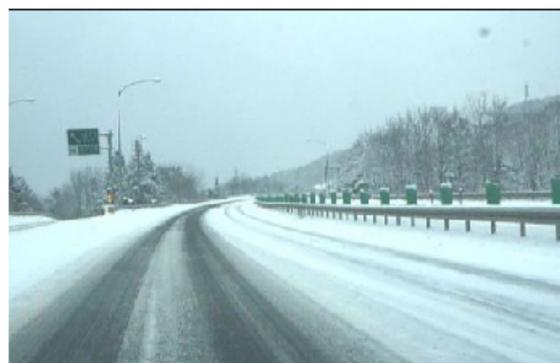
写真-4 オフランプ入口付近の状況

オフランプ入口は、定置式凍結防止剤散布装置による散布範囲外であり、塩化ナトリウムによる通常の凍結防止剤散布を行った地点である。走行車線は、散布完了から1時間後、通常の凍結防止剤散布により一定の効果見られシャーベットは残るもののアスファルト面が見えているが、追越車線は凍結防止剤による効果が見られない。

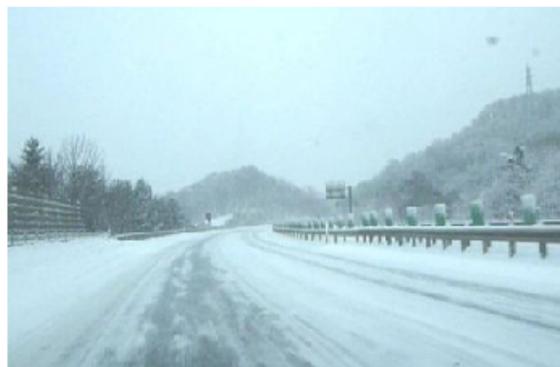
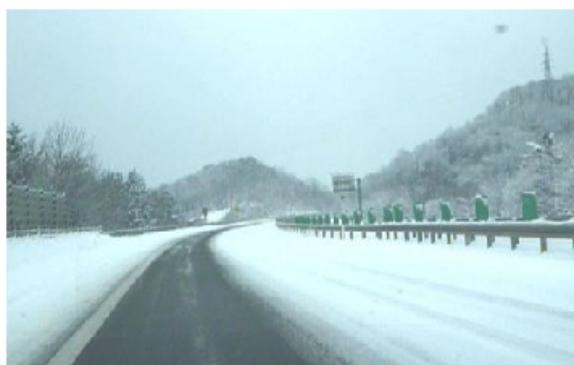
写真-5 インター橋付近の状況

インター橋付近は、噴射ノズル①②から約200m離れた箇所にある。散布完了から1時間後、走行車線では酢酸カリウム溶液による凍結防止剤によりアスファルト路面が出ているが、追越車線は凍結防止剤による効果が見られない。

追越車線は交通量が少ないため、上記2地点とも車両による凍結防止剤の引きずり効果が発揮されなかったことを示している。

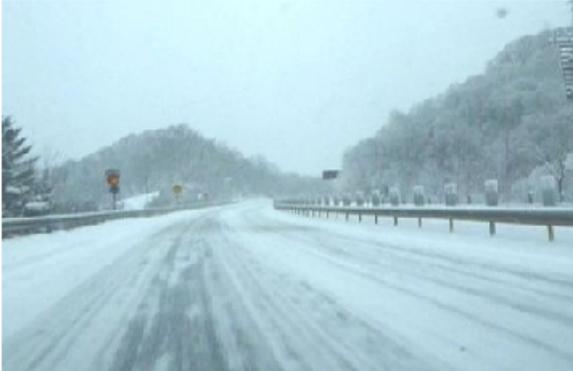
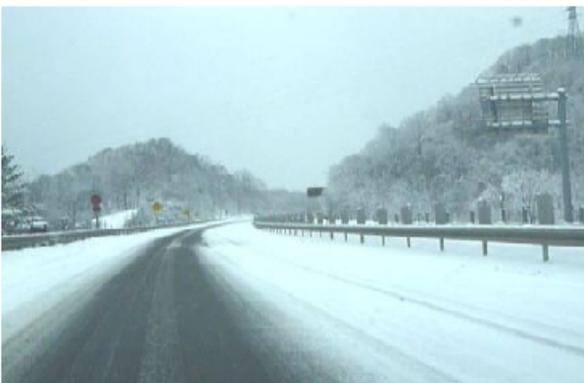
写真-6 噴射ノズル③④手前の状況

噴射ノズル③④手前は、噴射ノズル①②から約300m離れた箇所でありノーズ間の中間部に位置する。散布完了から1時間後、走行車線では酢酸カリウム溶液による凍結防止剤によりアスファルト路面が出ており、シャーベットも僅かしかないが、追越車線は凍結防止剤による効果が見られず前記2地点と同様、車両による凍結防止剤の引きずり効果が発揮されなかったことを示している。

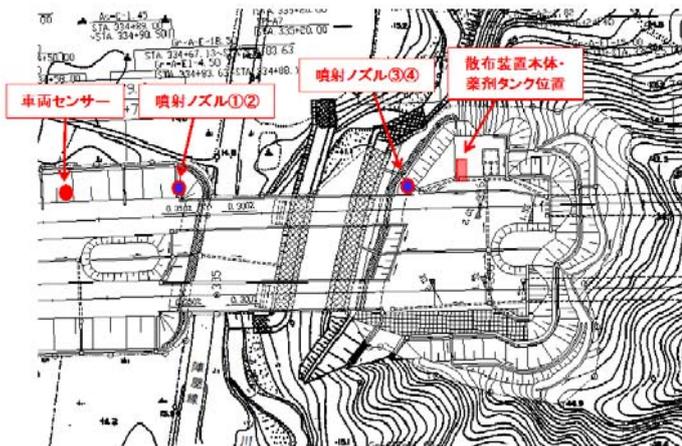
図-2 定置式凍結防止剤散布装置の配置 (H28)

は、トンネル坑口部のスポット的な凍結対策として定置式凍結防止剤散布装置を移設して活用する予定である。当該箇所は、図-2のとおりトンネル坑口部に橋梁部が隣接していることに加え、縦断勾配も土工部から橋梁部に向けて0.35%の下り勾配となっているため、凍結時にスピード超過による事故が起き易い箇所となっている。そのため、橋梁部からトンネル坑口まで約120m区間のスポット的な事故防止対策として定置式凍結防止剤散布装置を運用する予定である。

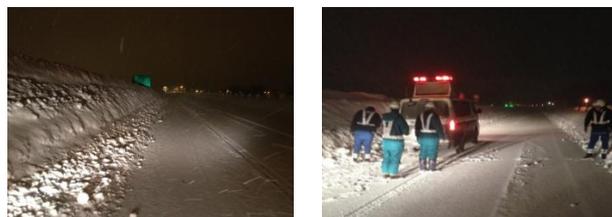
写真-1 路肩の堆雪状況と合同巡回による幅員確認状況

当社の除雪体制は、除雪トラック3台と標識車を1班とした6班の除雪体制を構築しており、6 IC間の上下線の除雪を各1班毎に除雪を実施する体制である。平均除雪区間延長は、約11km。ランプ・PA等の除雪を含め1周2時間程度要する。さらに拡幅除雪に1~2時間を必要となる。前述の気象特性などにより、5cm/hr以上の降雪が継続すると、路面積雪速度に除雪が追いつかない状況に加え、路肩堆雪が限界となり除雪した雪が車線に跳ね返る事象が生じ、長時間の通行止めと交

通事故誘発の原因となっていた。(写真-1)

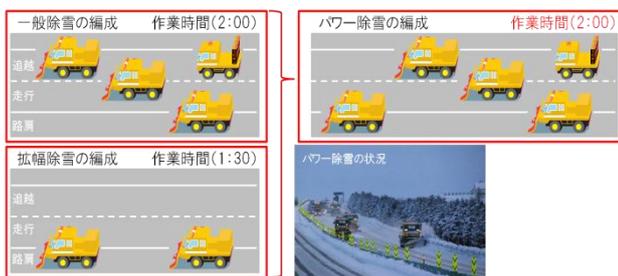
図-3 一般・拡幅除雪とパワー除雪

課題②の改善策として、除雪能力を超える豪雪地域は、2班同時に上下線を除雪する「さし除雪」と呼ばれる除雪体制を構築している。これにより除雪能力を超えないうちに除雪を完了できる。しかし、当社が管理する区間では、恒常的に「さし除雪」を行うだけの除雪車の配備が難しかった。そこで、予備車を利用し、通常1班4台編成である一般除雪に追加編入し、1班5台編成の除雪体制を構築した。除雪車の配置は図3の右上に図示したとおりで、この編成を「パワー除雪」と呼称している。これにより、1台目の除雪トラックが路肩の除雪量を低減させるため、確実に路肩を拡幅することができる。パワー除雪は、従来一般除雪の後に実施していた拡幅除雪を兼ねることができ、一連の除雪作業の時間短縮に寄与している。(図-3)

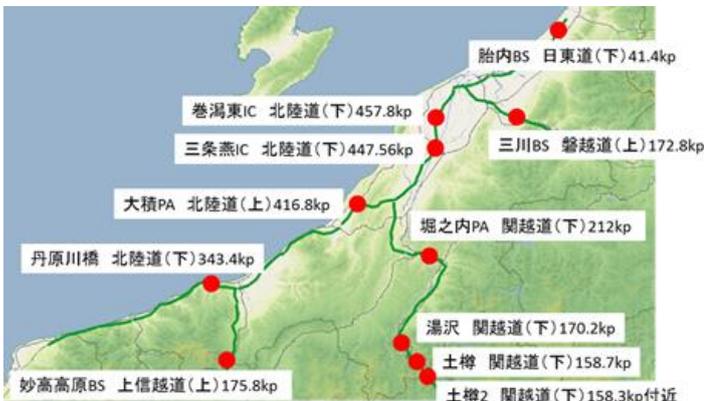
図-1 WEBカメラ設置箇所

冬季路面の出現形態を明確化するに、平成27年度現在新潟支社管内の11箇所WEBカメラを設置し（図1）、12月16日～3月15日の期間、20分毎に路面を撮影した画像を図2の判定フローに従って7分類しデータベース化している。

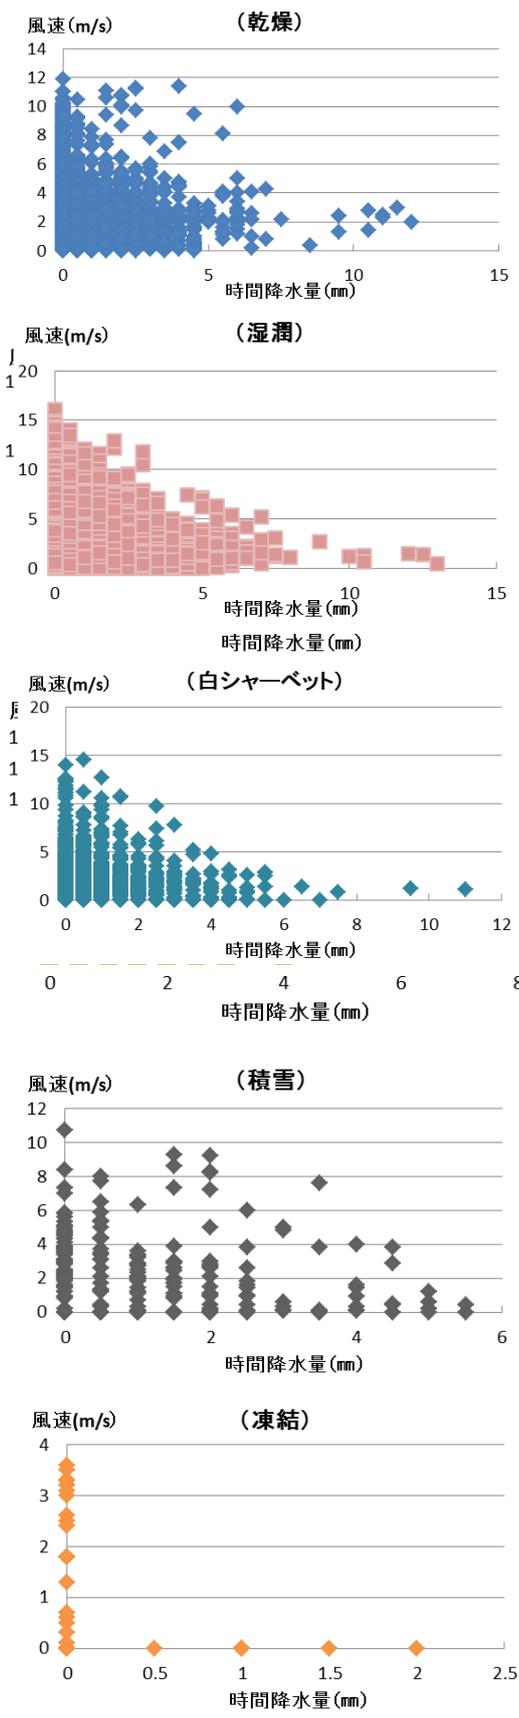
図-6 全地点の路面状態別の時間降水量と風速との関係

風速の関係をみると、どの風速においても各種の路面状態が発生している。平均値はいずれの路面状態でも2.0～3.0m/s程度となっており、路面状態と風速に明確な関係性は考えにくい。

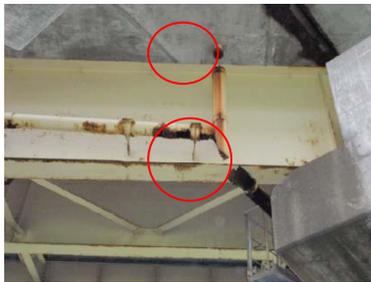
写真-1 排水管の劣化状況

北海道支社管内の橋梁排水管については、凍結による排水管破損対策として、鋼管を用いていた。しかし、平成2年以降のスパイクタイヤ規制に伴う凍結防止剤の散布量の増加等により、管本体（鋼管）の腐食及び腐食孔からの漏水の発生等、排水管としての機能が低下している状況にある。このため、平成21年度以降、腐食劣化が進行した排水管について、初期劣化を対象とした応急補修並びに鋼管に替わる耐食性、耐圧性に優れた材料による取替補修を試行している。

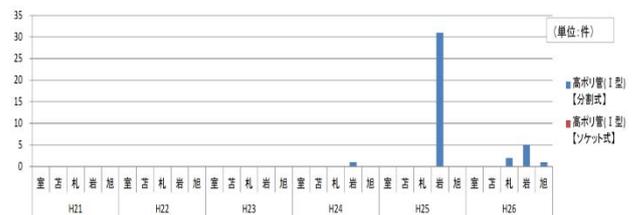
図-8

- 鉛直管継手部から漏水が発生。
- 漏水発生箇所は、横引き管と同様に管本体と付属品との接続部。
- 平成26年度から、より柔軟性の高い材料に変更し、付属品との接続を廃止する見直しを行い、漏水発生削減に取り組んでいる。

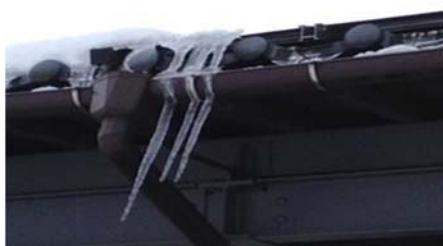
写真1 危険度が高いつららの状況例

写真1は、危険性の高いつららの一例である。真下が、通路等をなす場合、非常に危険な状況と言える。建屋周囲の対策においても、のちほど紹介する。

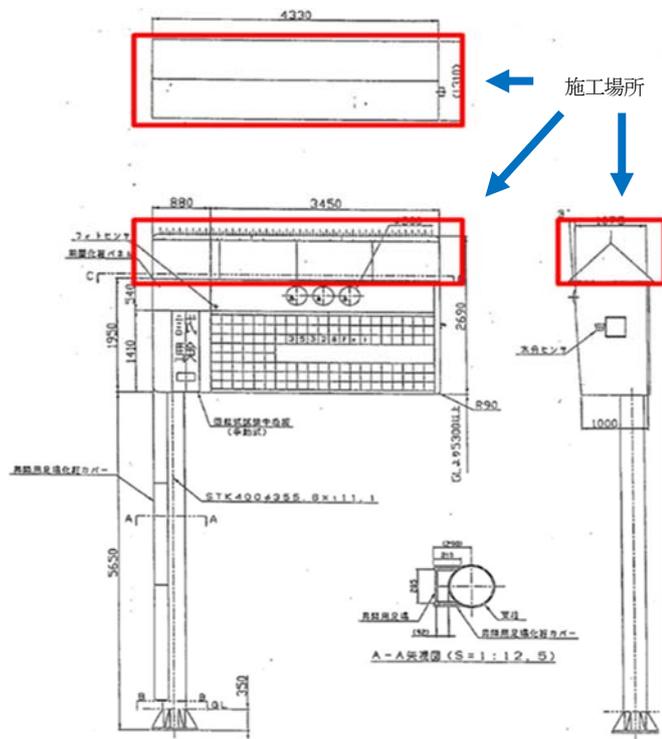
図4 道路情報板外形

高速道路における情報板の雪割り屋根内部にヒーターを設置した。(赤枠部分 図4)

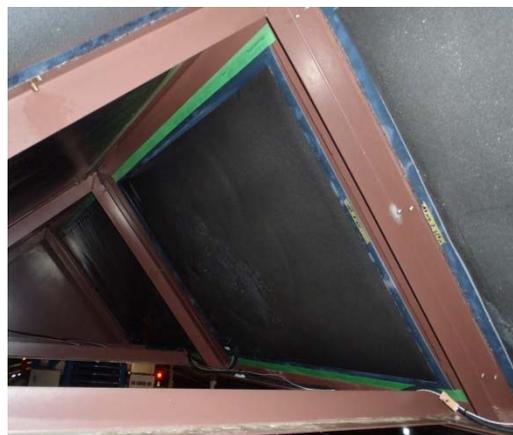
写真4 設置状況(屋根内部)

制御方法は、三角屋根の片面側の各ヒーターに0.5秒間隔(0.75A)で交互に流す。

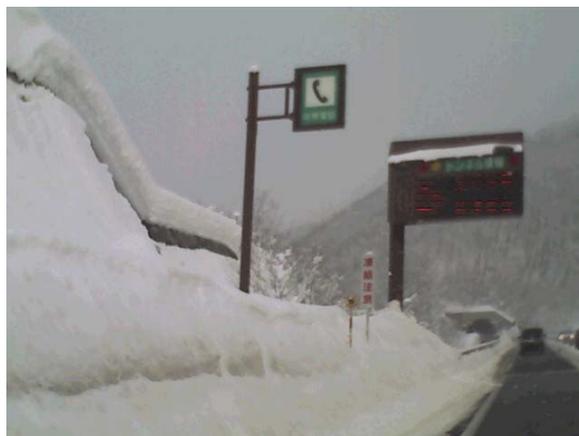
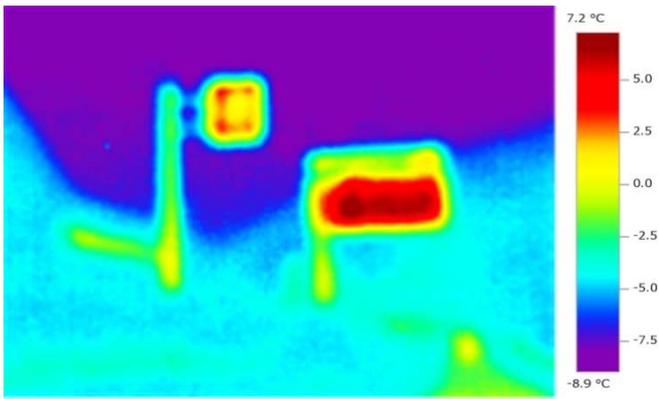
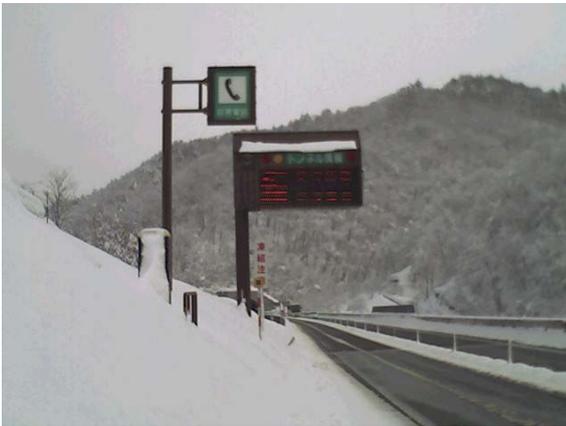
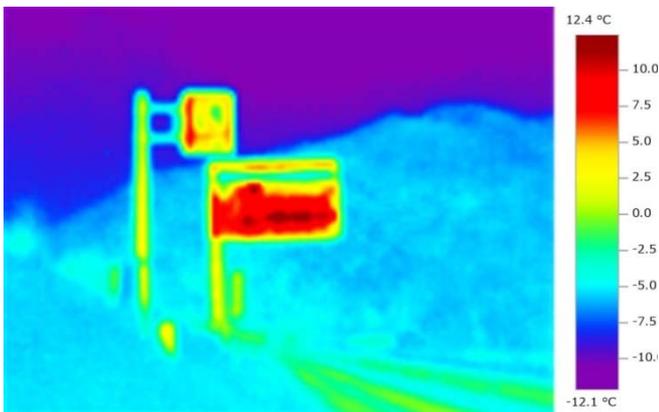
経過①、経過②とも、情報板上部の積雪は少なめであり、ヒーターの効果があったと考えられる。また、電流制限が無ければ、準備試験データ上に融雪可能と思慮される。電気容量を5Aに変更する試行は天候の関係上実施できなかった。

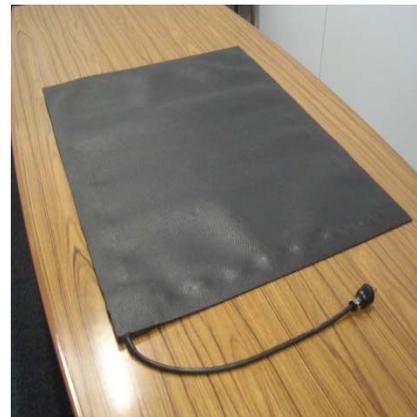
写真11 足元融雪マット

足元融雪マットのコーティングは、滑りにくいゴム製で仕上げたものを使用し、効果が確認できた。

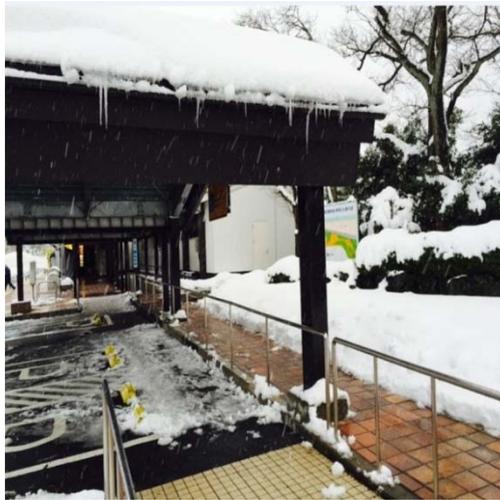
写真13 ヒーター無し  
北陸自動車道 南条SA 駐車场上屋

ヒーター設置前は、上屋周囲で、落雪、つららの落下による危険があった。

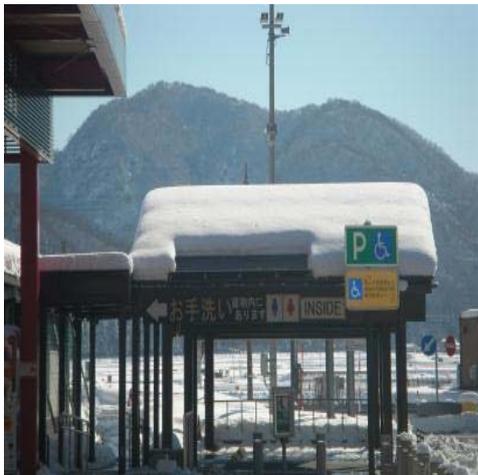
写真14 ヒーター有り  
北陸自動車道 南条SA 駐車场上屋

ヒーター設置後は、つららは確認できず、上屋周囲は安全な状況であると言える。

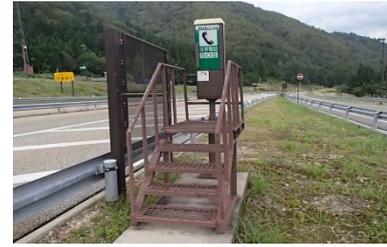
写真15 東海北陸道 非常電話設置状況（富山市）  
降雪前

階段及び、非常電話前にヒーターマットを設置し降雪時に備えた。

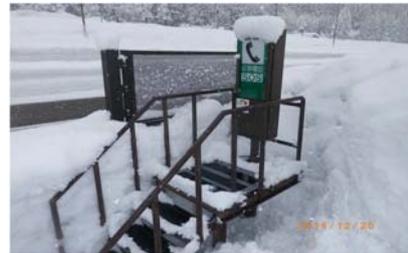
写真16 東海北陸道 非常電話設置状況（富山市）  
降雪時

ヒーターマットを設置した階段、及び非常電話前は融雪されており、効果が確認できた。

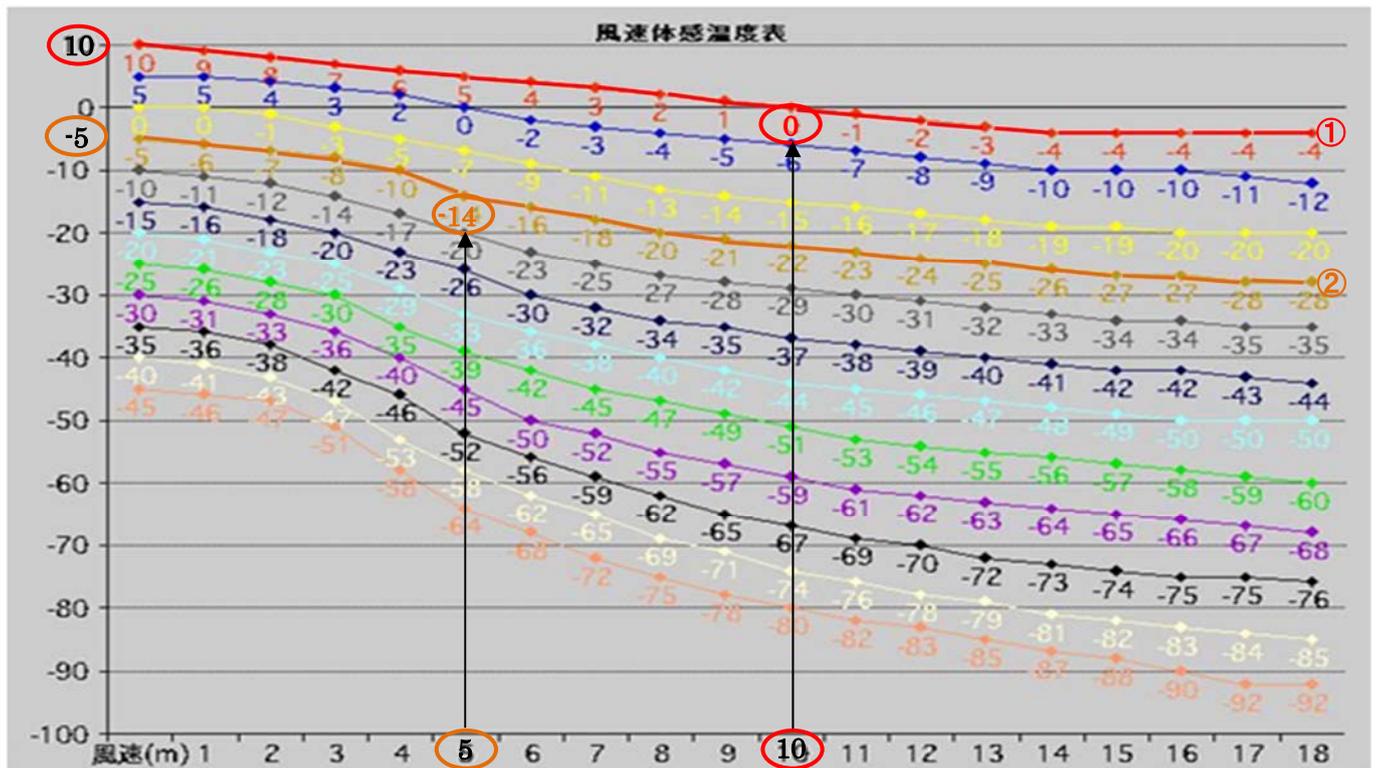
図-1 米国ナショナルウェザーサービス風速と体感温度の関係グラフ

一般に、風速 1m/s あたり体感温度は 1℃下がると言われている。これを米国ナショナルウェザーサービスの「風速と体感温度の関係グラフ」(図-1)で解説すると、図-1①では、気温 10℃・風速 10m/s のとき、体感温度は 0℃となっており前述したことを証明している。しかし、図-1②では、気温 -5℃・風速 5m/s のとき、体感温度は -14℃となっており、気温が氷点下 5℃以下の場合では、風速 1m/s 当り体感温度 1℃低下の原理は成立しておらず、風速 1m/s 当り体感温度が約 2℃低下している。例として、この条件下で風速 5m/s を屋敷林で 50%低減した場合、体感温度は -14℃から -7℃まで低減することができる。この理論を理解し、屋敷林が植栽され、長年に亘り存続されているかは不明だが、屋敷林が冬の季節風から家屋を守る重要な役割を担っていることは良く解釈できる。

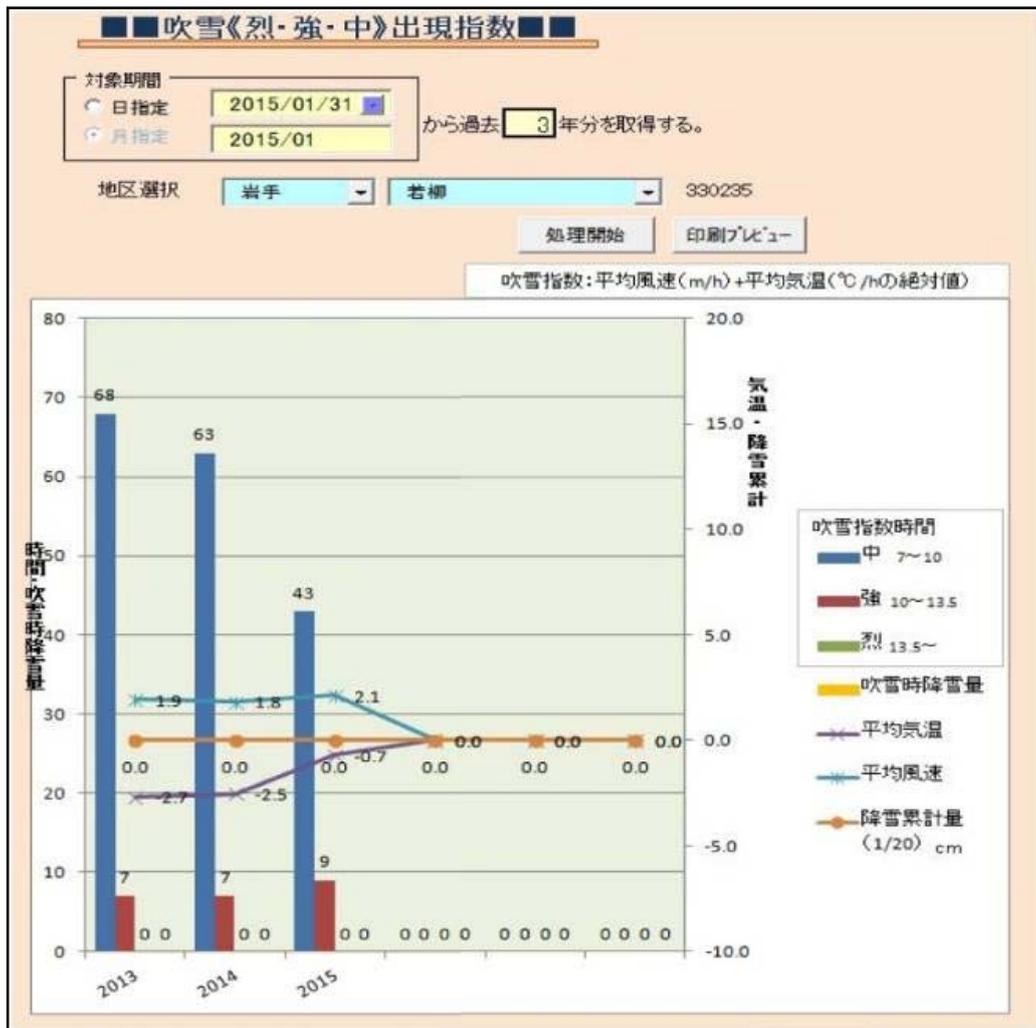
図-3 月別地吹雪出現時間算出アウトプット

そこで、前項の一元化グラフを応用したものが、地吹雪出現時間数算出ソフトである。(図-3)今回開発したこのソフトは烈・強・中の地吹雪指数の程度別に日毎、月毎、アメダスの設置地域(東北地方においては213箇所)を選定すると算出できるものとした。降雪量は反映していないが、地吹雪が発生しやすい気象条件の出現時間数が算出される。具体の算出データは図-3のとおりとなっている。

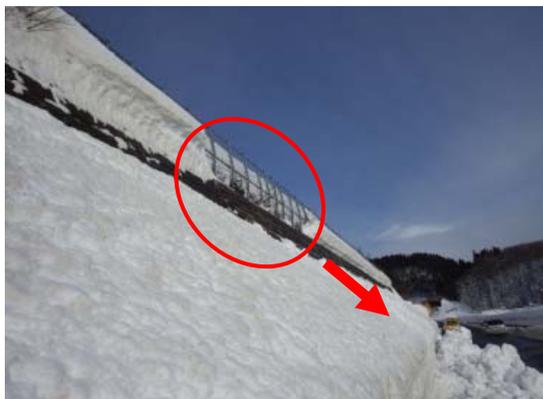
写真-1 落雪状況写真(立入防止柵)

状況写真(写真-1)よりコンクリートブロック積擁壁部に近接した立入防止柵に大規模に形成された雪庇が本線に滑り落ち小規模の雪崩が発生した。滑り落ちた雪は路肩部で留まり走行に影響は出なかった。(写真-2)

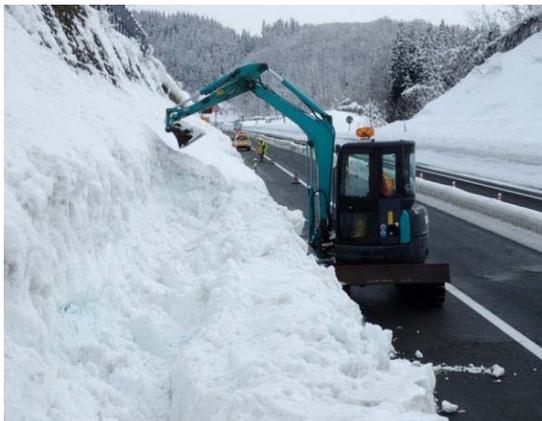
写真-3 重機による堆雪ポケット作成状況

毎年切土のり面のコンクリートブロック天端部にできる雪庇の張り出しによる落雪が発生しており、対処方法として落雪の危険性が高い箇所は重機による堆雪ポケットの作成や人力による雪庇落とし等を行っている。(写真-3, 4)

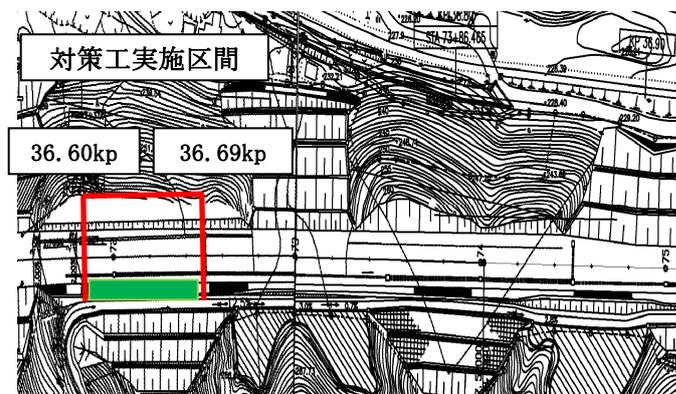
図-4 対策工実施区間の平面図

しかし悪天候による作業の中断や堆雪した雪によって路肩が狭くなっている中での重機による作業、足場の少ない高所での作業のため危険度が高く、作業が後手に回ることが多いのが現状である。滑り落ちた雪庇は路肩部に留まり走行に影響はなかったが、落雪による通行車両への衝突等の危険があり、落雪事故等のリスク軽減を図る為にも、上り線36.6~37.0KPのコンクリートブロック積擁壁部に再発防止を目的とした対策案を試行することとした。対策工実施区間の平面図を図-4、施工前の写真を写真-5に示す。

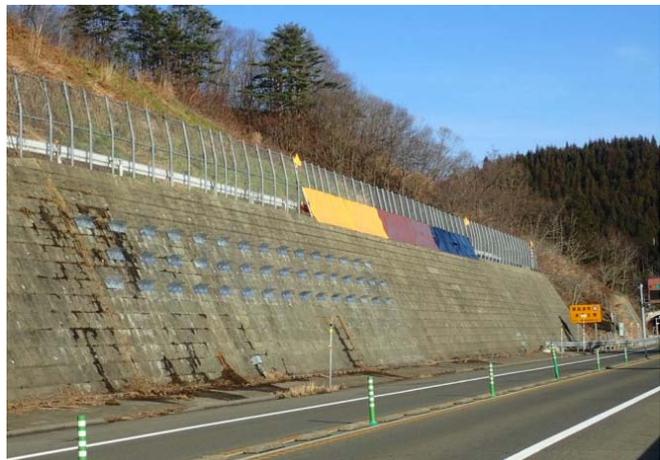
写真-6 完成写真(全景)

対策については、①コンクリート擁壁部から本線への雪庇の滑落を防ぐ、②立入防止柵に形成される雪庇の堆雪を防ぐ。この2点を目的として、3つの落雪防止対策工を試行する事とし、各対策工を12月、1月、2月、3月の計4ヶ月の間経過観察を行った。対策工施工区間の施工後の完成写真(全景)を写真-6に示す。

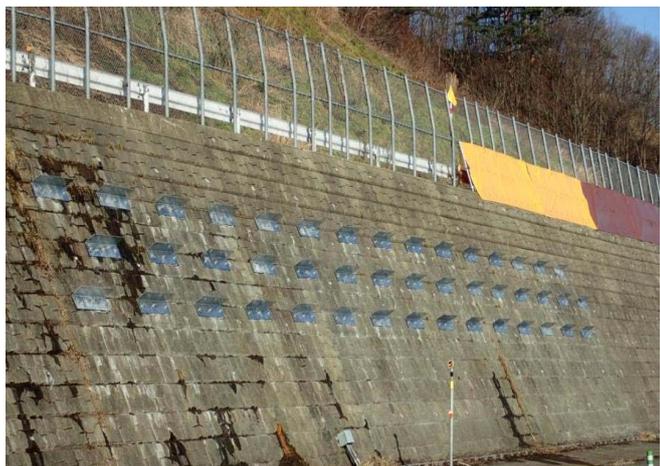
写真-7 完成写真【案①】

コンクリート擁壁の側壁部での雪の滑り止めを考え、側壁部30m間に鋼製のLアンクル(250\*250\*1000mm)をアンカーで止め、45基の設置を行った。この効果は雪崩防止に期待が持て、予防柵や吊柵と同じような意味を持ち、Lアンクルに雪を固着させる事が出来る。ただし積雪状況によって抱える量が多くなる事が懸念された。(写真-7)

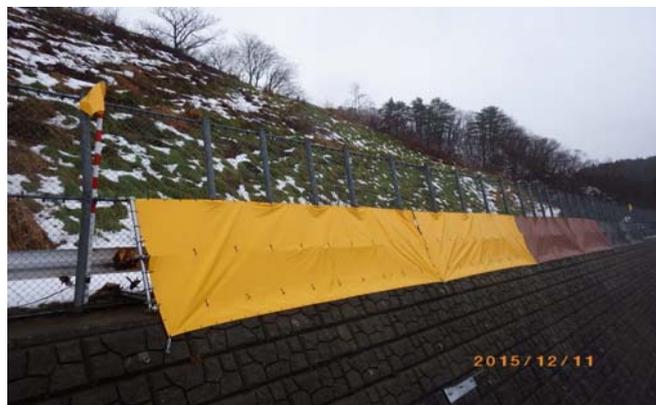
写真-8 完成写真【案②】

傾斜地近接箇所の立入防止柵はステップが狭く、降雪により雪が堆雪する。雪庇が上部の網に積雪してくると立入防止柵が光や温度で熱を持ち接触部が融け始め、徐々に剥離が始まり上部より崩落する。このため斜面に近接した立入防止柵にそのまま雪が付着してしまうと雪崩の発生が高まってくる。そこで立入防止柵

に単管パイプ(Φ48.6mm)を使い立入防止柵に型付けをし、テント生地シートを使用し、シートと単管パイプを結束バンドで固定。色別での効果の比較を行うため熱吸収率を考慮して黄色・茶色・黒色の3色のシートを使用し、施工を行った。この案は今回問題視している立入防止柵からの雪庇の抑制効果が期待できると考えた。(写真-8)

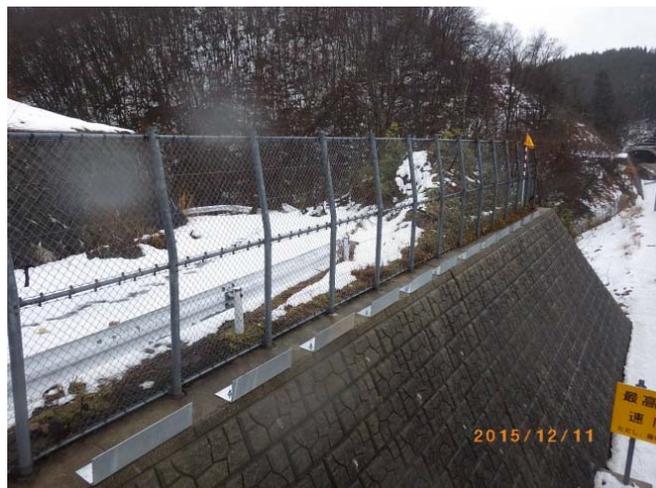
写真-9 完成写真【案③】

コンクリート擁壁の天端部での雪の滑り止めを考え、天端部30m間に鋼製のLアンクル(250\*250\*1000mm)をアンカーで止め、20基の設置を行った。この効果は対策案①と同じ意味合いであり、Lアンクルに雪を固着させる事が出来ると考えた。ただし積雪状況により案③は立入防止柵と近接している為、網に付着し堆雪する雪と天端部Lアンクルで抑える雪で抱える量が多くなる事が懸念された。(写真-9)

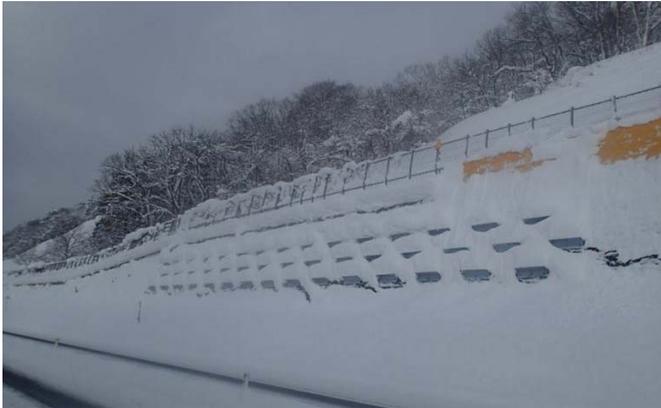
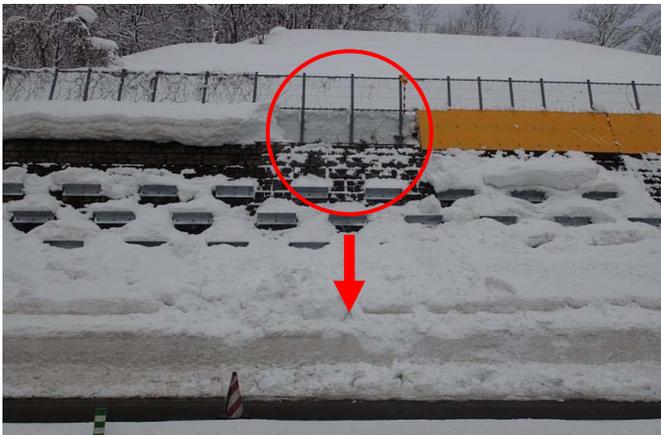
案①設置の効果については、一部小規模ではあったが落雪が発生し、路肩内で留まり、本線への影響はなかった。Lアンクルに留まっていた積雪量が多くなることで留めきれなくなり落雪が発生したと考えられた。

しかし全体的な効果としてLアングルを施工したことで雪は結着され立入防止柵からの雪庇の滑落を留めることはできた。検証状況写真を写真-10、落雪状況を写真-11に示す。

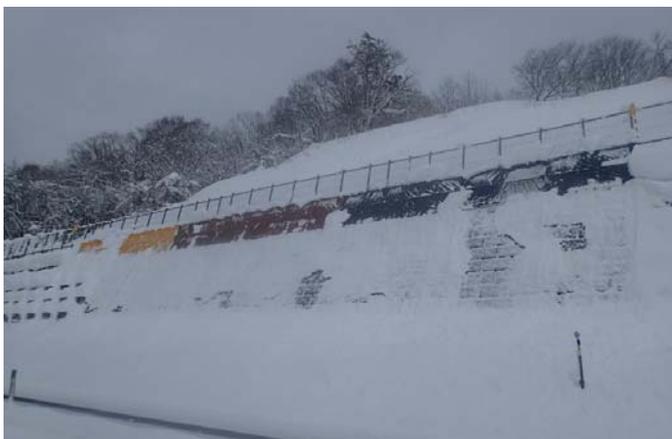
写真-12 検証状況写真【案②】

案②設置の効果については、立入防止柵への雪の付着がほぼなくなり雪庇の発生を抑制することに成功した。色別での効果の比較については、熱吸収率の高い黒色のシートがもっとも雪の付着が少なかったが3色とも付着する雪の量に大きな差異が無いことが確認された。案②は、落雪防止対策として非常に効果がある

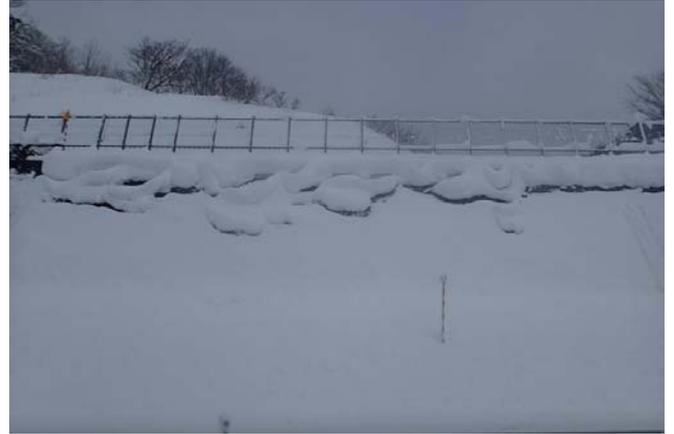
写真-13 検証状況写真【案③】

案③設置の効果については、立入防止柵に形成された雪庇を天端部Lアングルによって留めることに成功しており、落雪等の障害は発生していない為、落雪防止対策として一定の効果があると確認する事ができた。検証状況写真を写真-13に示す。

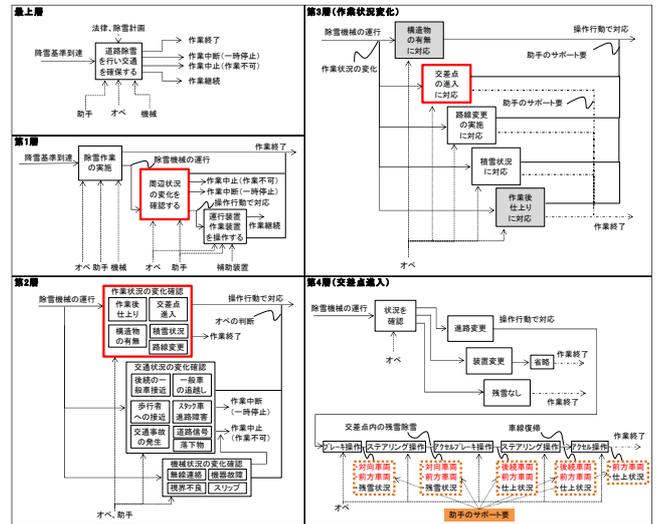
図-1 除雪グレーダ運行の行動モデル

作業分析に際しては、ドライブレコーダにより撮影した除雪グレーダ作業中の車内映像記録を基に、オペレータと助手の行動をモデル化し分析した。（図-1）

分析の結果、車内における助手は、各操作行動に際して実施されるオペレータによる確認行為の中で、オペレータが同時に確認できない部分を代替して取得（認知）することが主であるとの結論に至った。

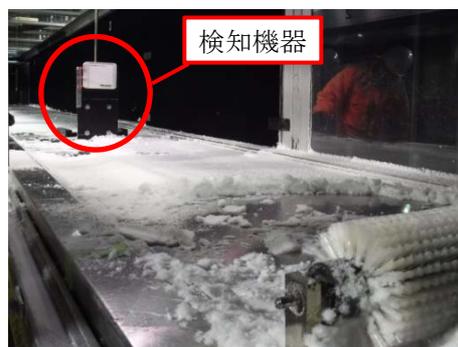
写真-1 雪の影響に関する風洞実験

なお、検出機器は、国立研究開発法人 防災科学技術研究所 雪氷防災研究センター新庄雪氷環境実験所の風洞装置による検証実験のうえで選定を行っており、実験は、同研究所との共同研究にて実施している、(写真-1)

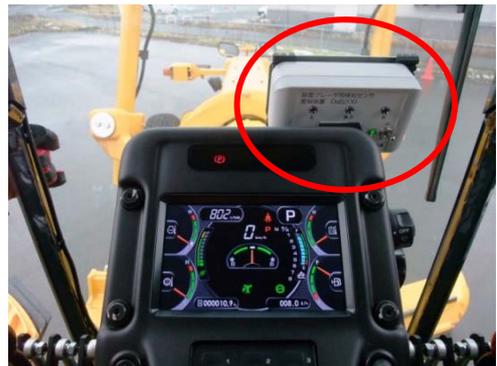
写真-3 オペレータへの通知機器

通知については、運行装置上に配置した機器により、ブザー音と赤色灯にて通知するものとしている。なお、赤色灯は、検知方向（後方 3 車線）で点灯位置が変わる

ものとしている。

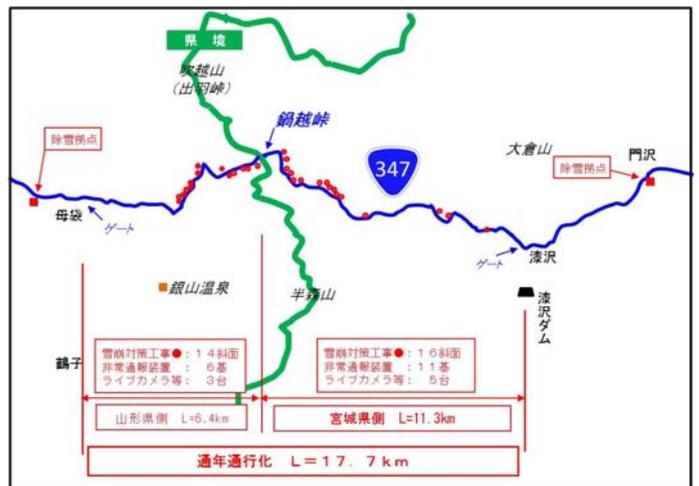
図2. 通年通行化に向けた対策概要図

### ●雪崩対策施設（14斜面）

雪崩・落雪のおそれのある法面部、法尻部に対し、雪崩予防柵や、せり出し防止柵等を設置した他、シェッドやトンネル坑口への雪底防止板を設置した。

この他、調査結果から局所的な吹雪や吹き溜まりの発生が確認されており、視程障害対策として、防雪柵や自発光式視線誘導標、道路照明灯等の施設整備も実施した。

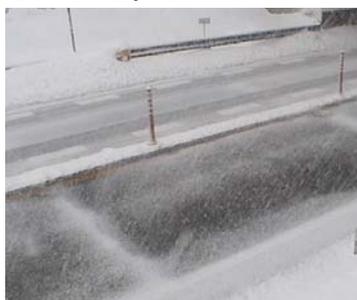
写真1 RH現場

NEXCO東日本東北支社管内の高速道路において、冬の雪氷対策に様々な施策が講じられている。その一つにロードヒーティング（以下「RH」とする）があり、主に除雪車両で除雪できないエリアであるトンネルの坑口や料金所に施設がある（写真1）。

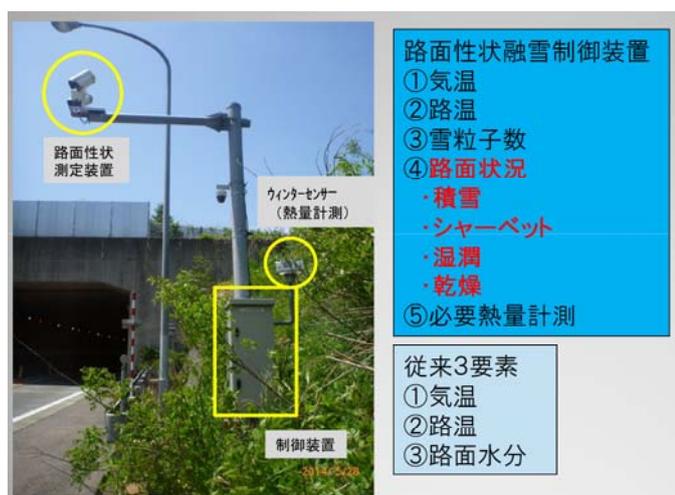
写真2 路面性状融雪制御装置

従来の3要素融雪制御装置<気温、路温、水分>に代わるものとしてトンネル坑口に設置されている路面性状融雪制御装置<気温、路温、路面状況（乾燥、湿潤、シャーベット、積雪、凍結）、熱量算定値>に伝送装置及びWEBカメラを取付け、各種データをネット回線を介して伝送し各種データをサーバーに蓄積した。

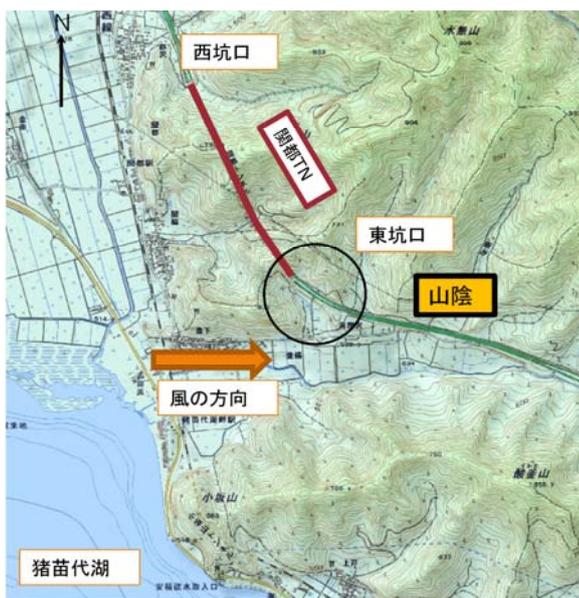
図4 関都トンネル付近地形図

関都トンネル東坑口では西風が山に遮られ風が弱くなり雪が吹き溜まりになっていることがカメラ画像より確認できた。このことは関都トンネルの西坑口については風が強いため、雪が路面に積雪せず融雪運転が少なく又熱が奪われ凍結防止運転が多いことが推定された。関都トンネルの両坑口のRH運転としては凍結防止運転が多い傾向にあり、坑口における防風対策を行うことが路面管理と経済性に効果があることが分かる。ただし、経済性を検討する上では風速と運転時間の相関関係を求める必要がある。

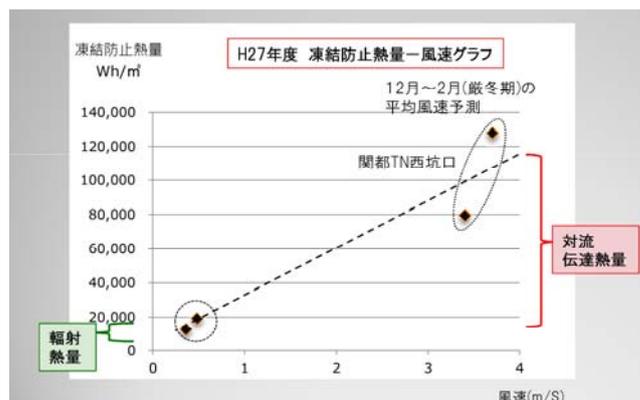
図6 平成27年度凍結防止運転—風速グラフ

対流伝達熱量とは、舗装と大気との温度差による熱を風の流れにより強制的に伝達する熱量である。また、輻射熱量とは電磁波（光）の一種として放射する熱量のことである。当該トンネル両坑口における気温はほぼ同じであり、凍結防止熱量の差は風速の違いによるものと判断できる。平成27年度の風速を過去の資料を参考にして予想すると凍結防止熱量と風速の関係は図6のようになる。

対流伝達熱量は輻射熱量よりも全体に占める割合が大きかったことがわかった。ただし、傾向が掴めたが風速との相関関係については数値化できなかった。

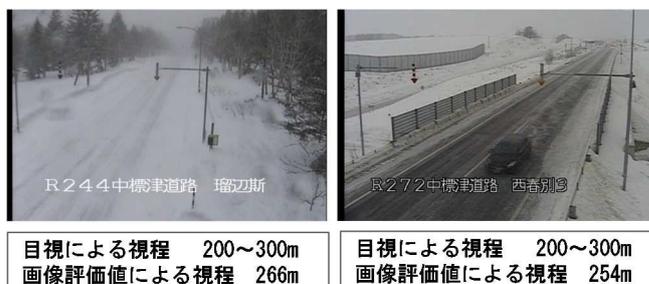
図- 2 平成 21 年 1 月 21 日の道路カメラ画像

図- 2は平成21年1月21日における国道244号、272号に設置された道路カメラの画像であり、目視では吹雪が発生し視程が200~300m程度となっている。上述の画像評価値 (WIPS) から求めた視程は、それぞれ266mと254mと推計され、ほぼ的確に推計できることが確認できた。

本技術を構成する基礎技術として、道路カメラ画像のコントラストから画像評価値 (WIPS) を算出し、視程を推計する技術を用いている。この技術について、永田 1) らによると、画像評価値 (WIPS) から算出した視程は目視による画像の評価と高い精度で一致していると報告されている。

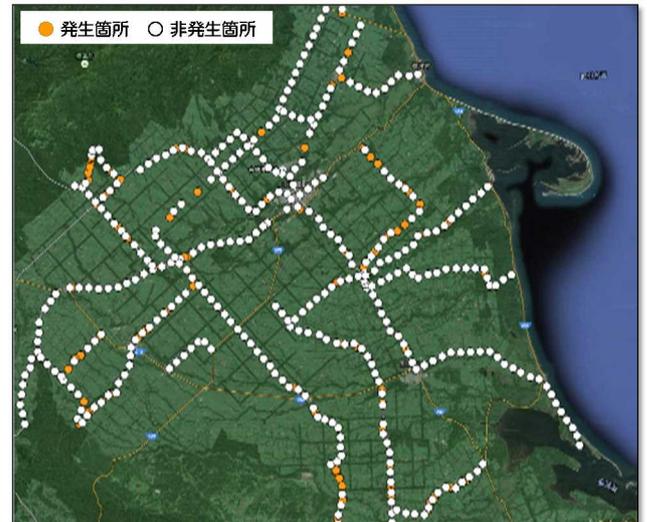
図-4 吹きだまりの発生・非発生対象箇所

吹きだまりの発生に影響を及ぼす道路構造・沿道環境の特徴を整理するため、北海道東中標津地域の道道32路線（延長470km）を対象とし、吹きだまりが発生する箇所、および吹きだまりが発生しない箇所を抽出した（図-4）。

吹きだまり発生箇所は、地元除雪業者へのヒアリングを実施し、過去に北西風で吹きだまりが発生した箇所を抽出した。さらに、平成27年2月15日～19日に発生した暴風雪直後の現地調査で把握した吹きだまりの発生箇所を加え、合計101箇所を対象とした。

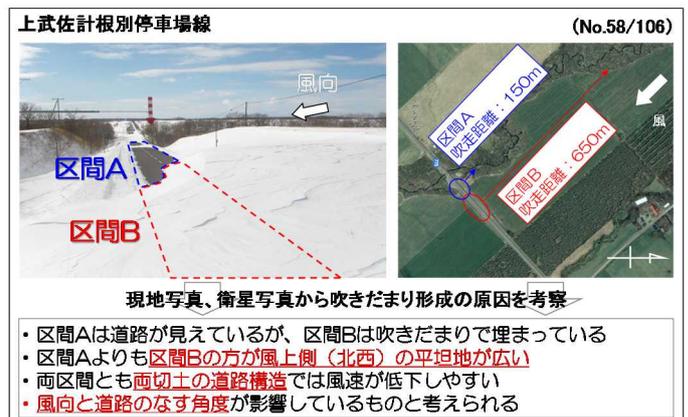
図-5 吹きだまり要因の考察事例

前述した吹きだまり発生箇所101箇所について、交通、道路、雪氷、気象など各分野の専門家の知見から道路構造・沿道環境の特徴について考察した。一例を図-5に示す。

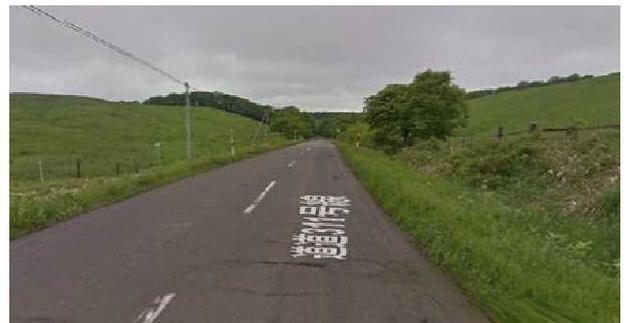
図- 8 十分な堆雪スペースがあり吹きだまりが生じない事例

誤判定が生じ、図-8 に示すように、両切土形状であるが、路側に十分な堆雪スペースが確保されている道路環境下においては、吹きだまりが発生しないことが確認された。平成 27 年度の分析では、上述 2 つの要因を追加し、決定木分析を実施した結果、吹きだまり発生の適中率を、80.2%から 92.5%に向上させることができた(表- 3)。

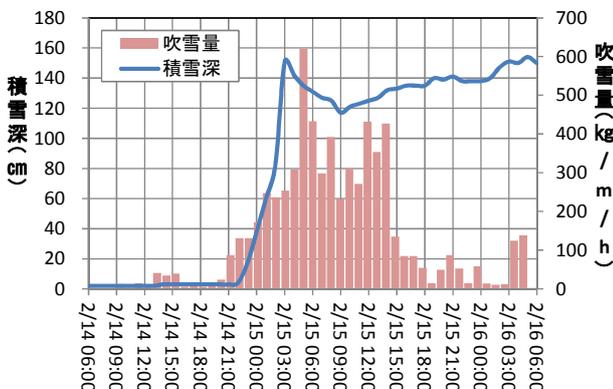
図- 9 調査により得られた吹きだまり発生過程

平成 26 年度の 5 事例、平成 27 年度調査結果を加え、合計 40 事例の吹きだまりの発生過程のデータを得ることができた。調査期間中もっとも顕著な事例を図-9 に示す。約 5 時間で 147 cm の吹きだまりが発生したものである。

なお、図中の吹雪量は調査エリア近辺のアメダス上標津の観測値を用い、既往の手法<sup>2)</sup>により求めた。

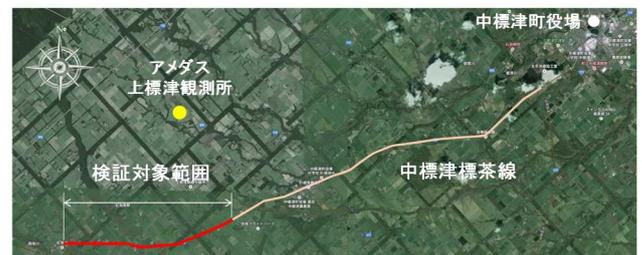
図- 11 検証対象路線および区間 (延長 L=8km)

本技術の実道への適用性を確認するため、図- 11 に示す研究対象地域の道道 中標津標茶線 (KP18.4~26.4) で検証を実施した。

検証の対象日は雪堤の影響のない日として平成 28 年 1 月 19 日、雪堤の影響のある日として平成 28 年 2 月 21 日を抽出した。なお、両日の吹雪量は同程度、風向は同一であり、気象条件に差はない(表- 4)。
