## 徳島自動車道 鳴門JCT～徳島ICにおける路温特性

石川 明弘\*1、横田 淳\*1、足立 憲次\*2、四宮 敬介\*2、大本 英輝\*2

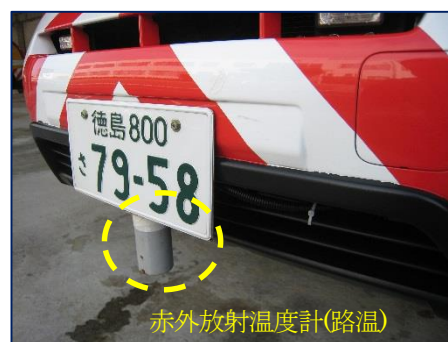
赤外放射温度計(路温)

徳島高速道路事務所管轄の道路パトロール車に、気象観測機器（図2）を搭載し、気象・位置データを取得しながら走行することで、気温・路温分布の調査と凍結要注意区間の抽出を行った。

図2 観測装置の搭載状況

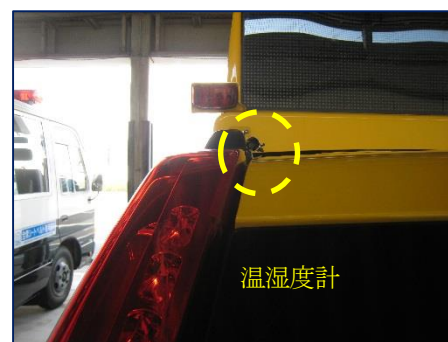
温湿度計

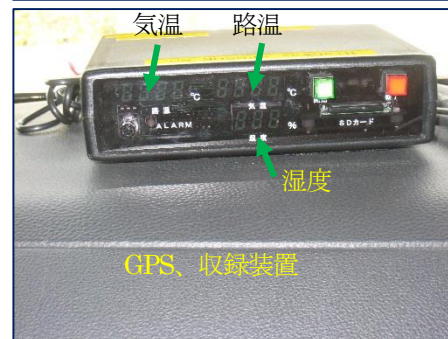
GPS、収録装置

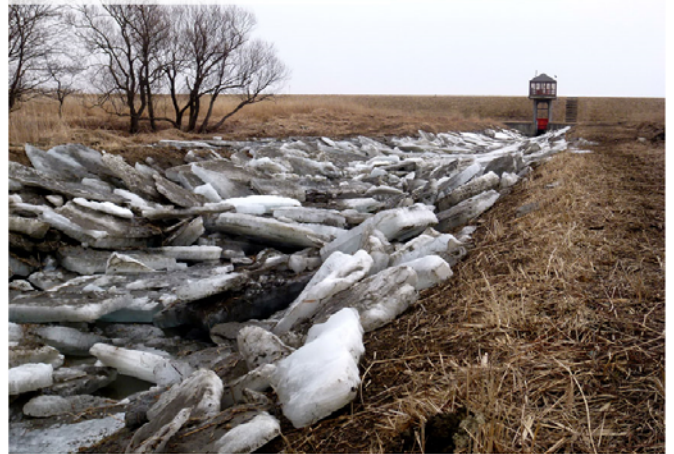
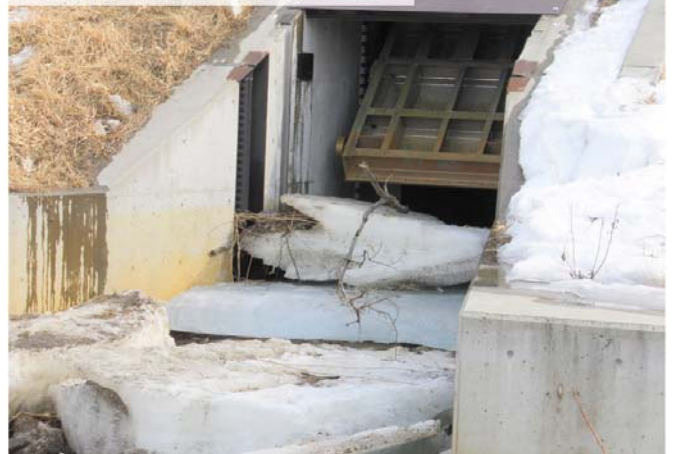
写真-1 現地調査で確認された氷板漂流物

そのような状況の中、2010年2月にチリ沖地震で発生した津波、2011年東北地方太平洋沖地震津波は、震源から遠く離れた北海道沿岸域に到達し、結氷した河川への遡上が発生した。矢野ら<sup>6)</sup>の報告によれば十勝川において巨大氷板の漂流が発生しているし、2011年の東北地方太平洋沖地震津波では、河川管理施設周辺において写真-1のように多数の漂流氷板痕跡が発見され、実際に施設等に損傷をもたらしたことが報告されている<sup>7)</sup>。こうした問題は近年によりよく河川管理上の課題として認識されることとなり、津波伝播の基礎メカニズムに関する検討<sup>8)</sup>や河川構造物に対する大規模津波の影響に関する検討<sup>9)</sup>などが開始され、徐々にその知見は蓄積されてきている。

(a) 鶴川河口・2011/3/14撮影

(b) 十勝川河口・2011/3/14撮影

冬期の津波来襲を想定した場合に、河川管理施設の操作等を決定するには、写真-1のような氷板漂流物が引き起こす施設への衝突やジャミング、水位変動等の様々なシナリオを想定することが求められている<sup>10)</sup>。しかし、樋門水路のような局所的な領域に來襲する多数の漂流物群の挙動についてはほとんど明らかになっていない。そのため結氷時の河川津波来襲時の施設操作を考える上でどのような想定を備えるべきかについて考え方が十分に整理されていないのが現状である。

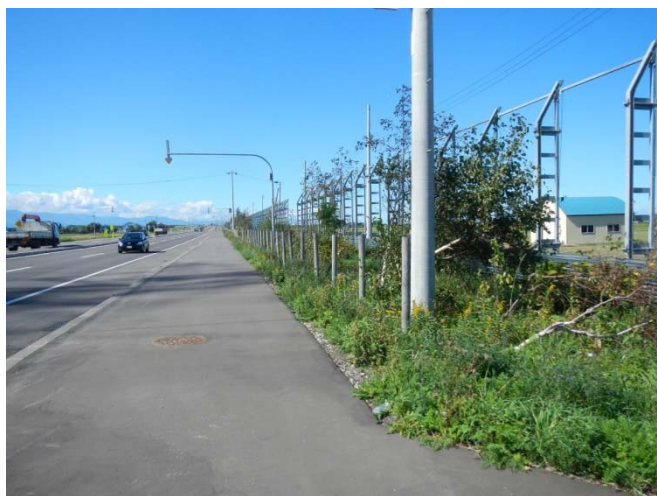
写真2 一般国道337号当別バイパスの除雪害

一般国道337号当別バイパスにおける除雪害の事例をみると、幹折れの方法は道路と反対方向に折れる場合が多い。また、除雪害は除雪方法にも依るが、道路から1.4m-4.4mの範囲における針葉樹において受けやすい<sup>2)</sup>とされ、本事例とは被害の位置が異なる。したがって、除雪を要因とした幹折れの可能性は極めて小さいと考えられる。

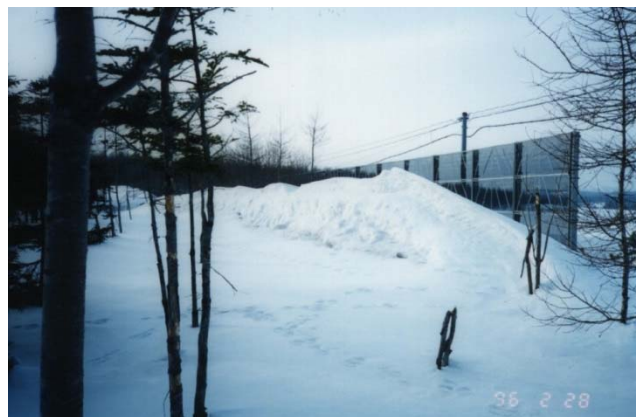
写真3 一般国道243号弟子屈町仁多防雪林の雪丘害

一般国道243号弟子屈町仁多及び一般国道335号羅臼町羅臼峠の道路防雪林の雪丘害事例をみると、風上側の柵から5m程度離れた位置で雪丘高が最大になり、その位置での幹折れ等の被害が大きかった<sup>3),4)</sup>。これは本道路防雪林の幹折れと最大雪丘高の位置がほぼ一致している点からも類似性が高い。

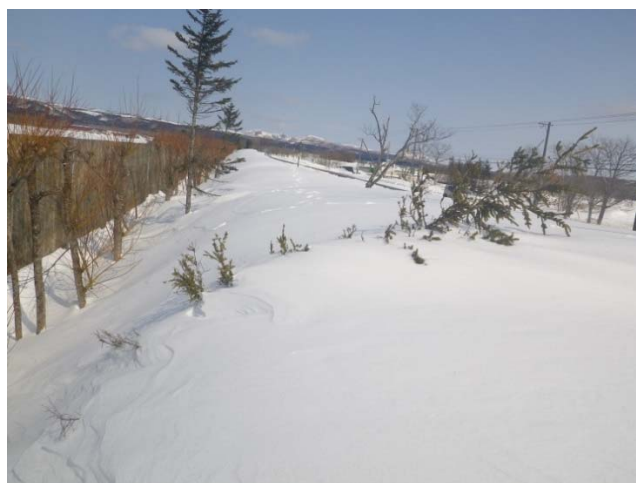
写真4 雪丘に取り込まれた防雪林

また、2016年3月の観察において、柵から2列、3列目の樹木は道路側の片側樹冠の樹木が多く、雪丘に取り込まれた樹木が道路側に傾いていた状況が確認された。なお、道路側の片側樹冠については道路側の方が陽光を受けやすいためと考えられる。

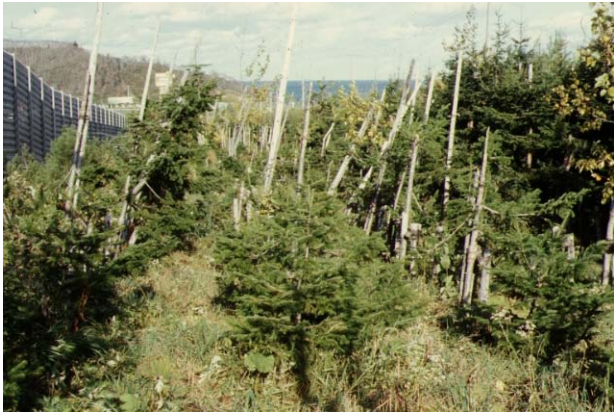
写真5 一般国道335号羅臼町羅臼峠の道路防雪林の雪丘害

一般国道335号羅臼町羅臼峠の道路防雪林の雪丘害事例より、樹木又は支柱が道路側に傾いていたことが確認された。また、斎藤等の研究<sup>3),4)</sup>によると、道路防雪林の雪丘害では、全て道路側への幹折れが報告されていた。したがって、雪丘害による幹折れは、本事例と同様に道路側に折れやすい傾向があると言える。

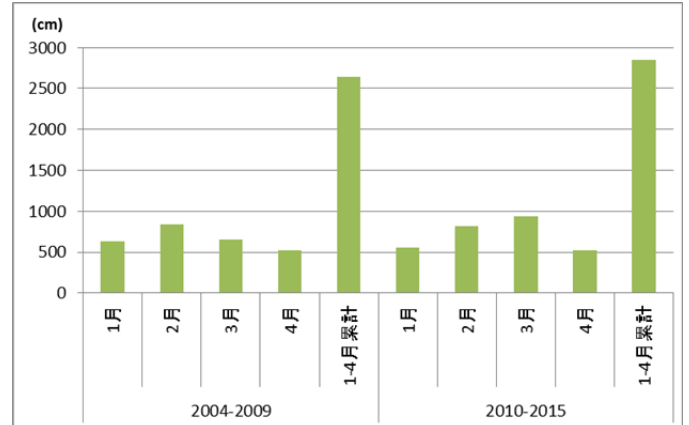
図6 月別の累計積雪深（2004年-2015年）

調査地近傍の積雪深データをみると、2015年2月、3月の積雪は多いものの、幹折れが発生しはじめたと考えられる2010年-2015年の累計積雪については、幹折れが確認されていない2004年-2009年と同程度であった。また、本路線の吹雪や降雪による冬期通行止め履歴をみると、幹折れ確認前の2004年度-2008年度の方が、確認後の2009年度-2013年度の約2倍の通行止めが発生していた。したがって、幹折れの要因が、2009年冬期以降の気象変化によるものとは考えにくい。

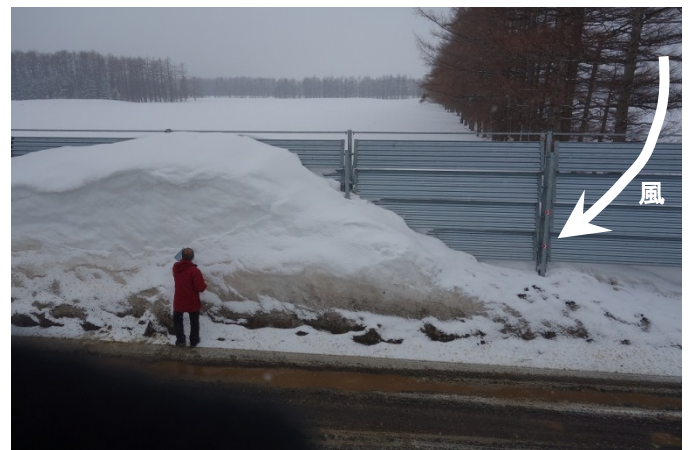
写真1は、吹き払い柵の風上側の樹林が吹き払い機能に影響を与えている事例である。風上側に防風林が延びており、

写真1 吹き払い柵の風上側の樹林が吹き払い機能に影響を与えている事例（2015年3月）。

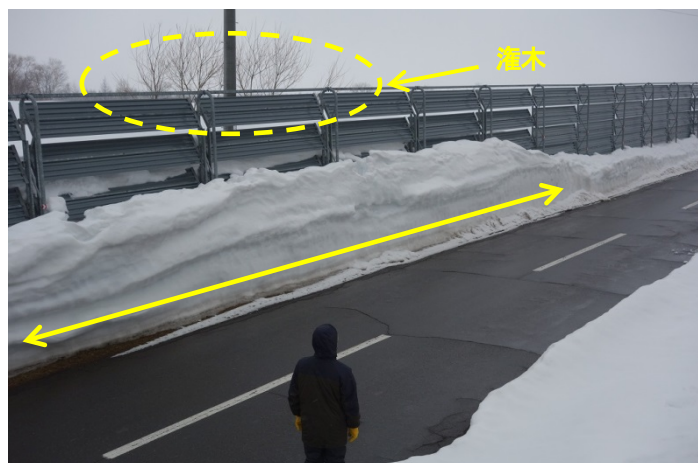
風上側のわずかな風の抵抗物が風速の低下をもたらし、吹き払い柵の吹き払い機能を低下させ、風下側の道路上に吹きだまりを形成させる。

写真2 吹き払い柵の風上側に灌木のある箇所で、柵風下側の堆雪量が大きくなっている。吹き払い機能が低下し、道路上に吹きだまったことがわかる(2015年3月)。

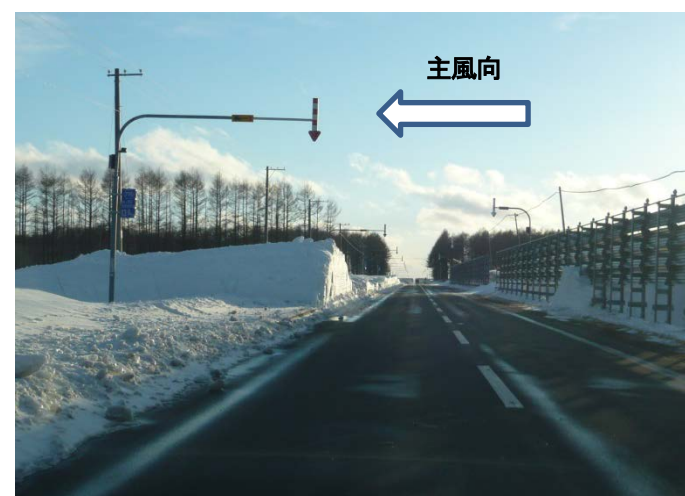
写真3は、吹き払い柵の風上側の地物が吹き払い機能に影響を与えた事例である。風上に伐採された樹木が野積みされており（写真4）、これが風の障害物となり、柵の風下側に巨大な吹きだまりを形成させた。

吹き払い柵風上側の障害物が、柵の吹き払い機能を低下させ、風下側に大規模な吹きだまりを形成させた事例で、この区間では吹き払い機能が全く機能していなかったものと考えられる。

写真3 吹き払い柵の風上側にある障害物が吹き払い機能に影響を与えた事例。吹き払い柵の風下側に巨大な吹きだまりが形成されていた（2014年2月）。

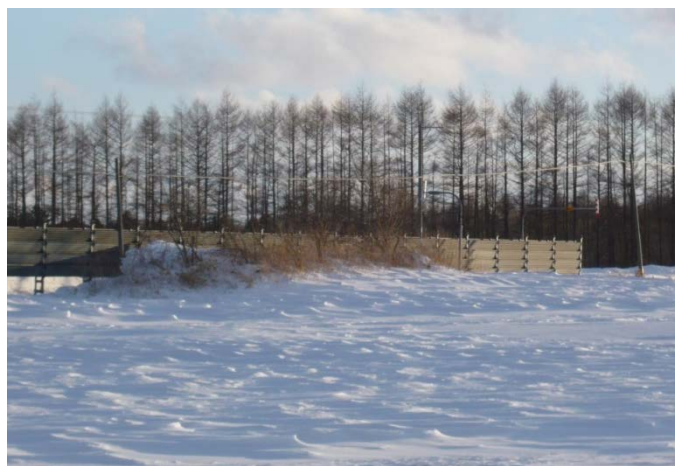
写真4 吹き払い柵の風上側に放置された伐採樹木。積雪期前に放置されたものと思われる（2014年2月）。

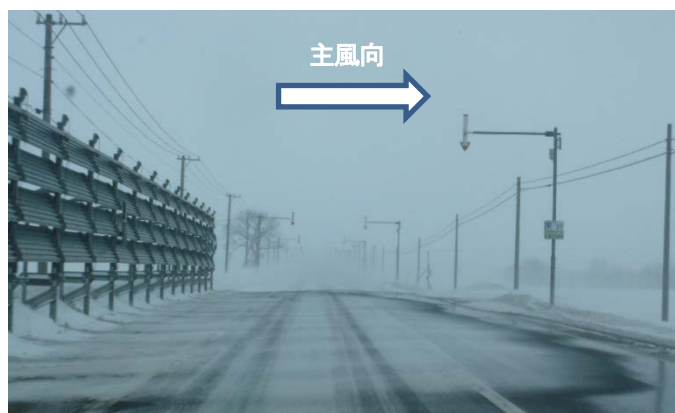
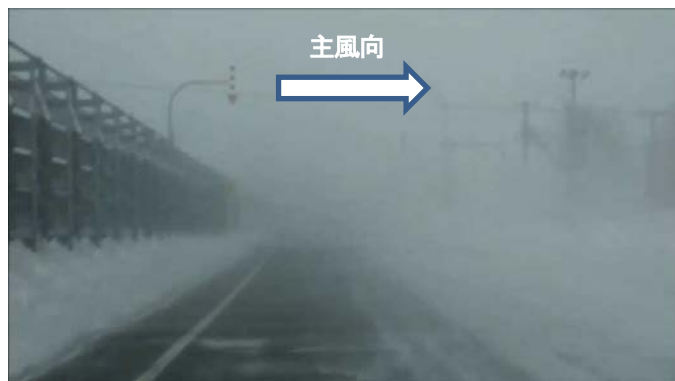
写真5には、風下側路側の雪堤が吹き払い機能に与えた影響事例を示す。雪堤がない場合（写真上）、吹き払い柵設置区間では路上を這うように吹雪が流れ、ドライバーの目線高さでは十分な視界が確保されている。一方、写真奥の柵のない区間の路上には視程障害が発生している。

風下側路側に雪堤がある場合（写真下）、柵側の車線は吹き払われているが、路上を流れてきた吹雪は雪堤に当たって舞い上がり、風下側車線には視程障害が発生している。

写真5 道路風下側路側の雪堤が吹き払い柵の吹き払い機能に与えている影響。上：雪堤がない場合、下：風下路側に雪堤がある場合。

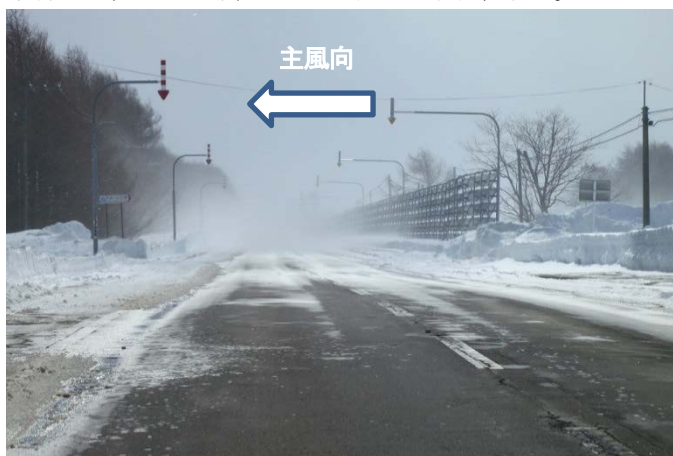
写真6は吹き払い柵設置区間の風下側に樹林帯が広がっている事例である。樹林が路面上を流れてきた吹雪を止めるため、吹雪は空中に舞い上がり視程障害を発生させる。

写真6 吹き払い柵の風下側の樹林帯が吹き払い機能に影響を与えている事例(2013年3月)。

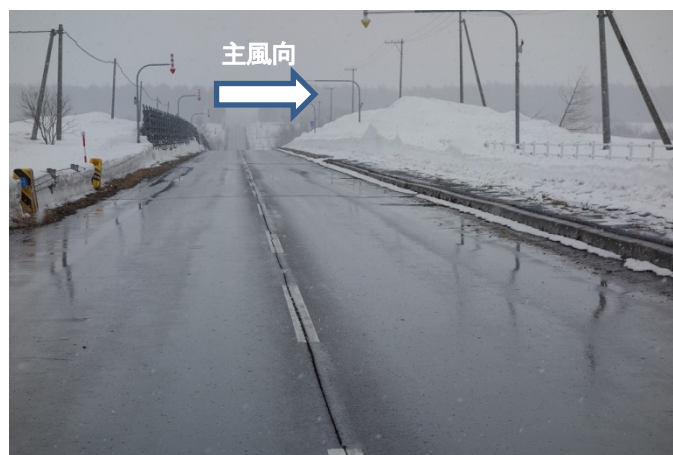
写真8 吹き払い柵未設置区間には顕著な吹きだまりは見られないが(写真手前)、吹き払い柵設置区間の風下側には大きな吹きだまりが形成されている(2015年3月)。

写真8は、吹き払い柵自体が路上の吹きだまりの原因と考えられた事例である。道路風下側(右側)をみると、吹き払い柵のない区間(写真手前)の風下側はガードケーブルの上部が見えており、顕著な吹きだまりは形成されていない。

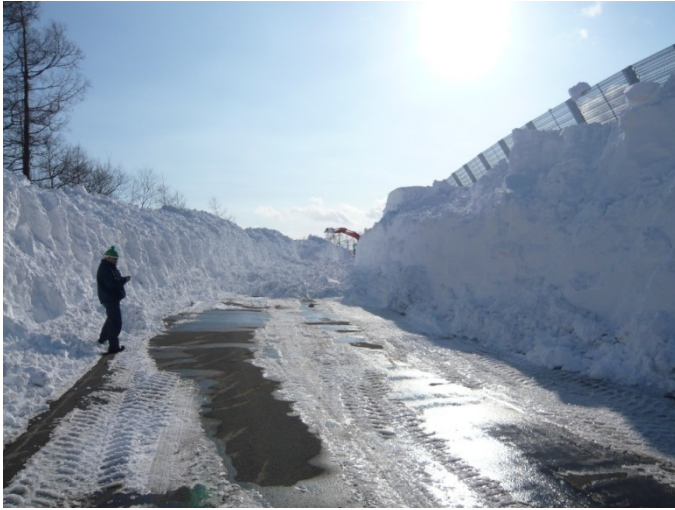
写真10 吹き止め柵。柵の防雪容量を超え、路上にも柵高近くまで、吹きだまりが形成された(2014年2月)。

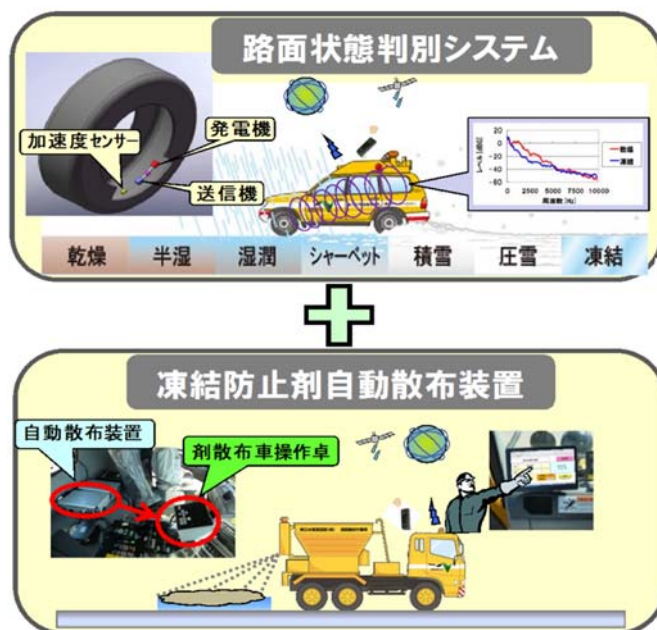
図3 凍結防止剤最適自動散布システムの概要

そこで、開発した路面状態判別システム（CAIS<sup>1)</sup>）より得られた路面判別データを基に100m毎にきめ細やかに凍結

- 
- GPS
- Internet
- 路面状態判別システム搭載雪氷巡回車
- 凍結
- 必要箇所のみ散布で塩量削減
- 湿潤
- ① 路面状態判別システム搭載車で雪氷巡回  
⇒WEBにてリアルタイムでDB構築
- ② 指令台でWEB交信  
⇒事前に散布量を計算  
⇒現場に積載量を指示
- ③ GPS位置把握システムにより100m毎に散布  
⇒路面状態に合せた最適散布量  
(自動散布装置でなければできない！)
- 路面状態に合せた剤散布量最適化

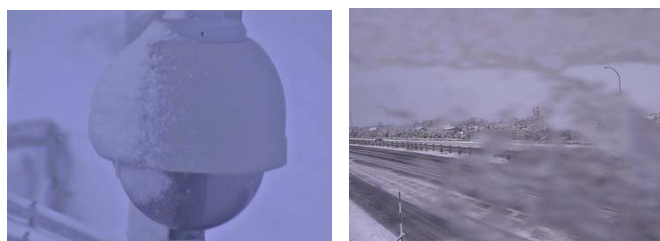
写真－1 着雪状況

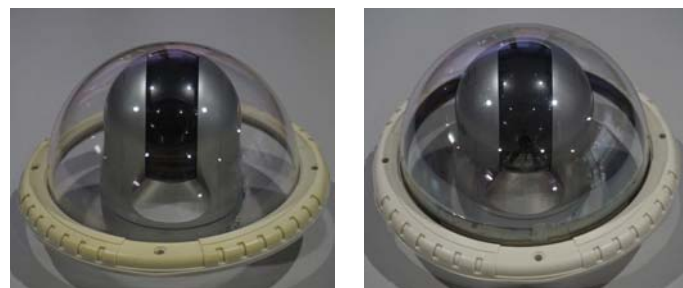
(A) 成膜無

(B) 成膜有

写真－2にカメラカバーへの成膜の有無を示す。Aが成膜無、Bが成膜有である。人の目では、成膜の有無を判断出来ないほど、透明度が高いことが確認できる。

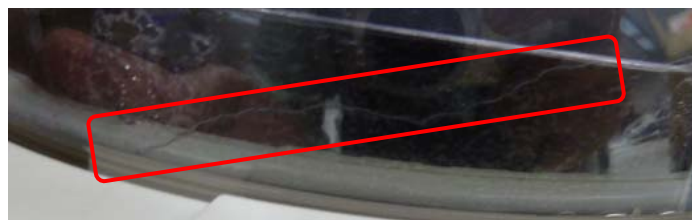
写真－４ 導電膜のクラック状況

写真－４に導電膜のクラック状況を示す。設置後成膜した導電膜にクラックが入ってしまい、ヒーター機能が動作せず、着雪したことを確認した。

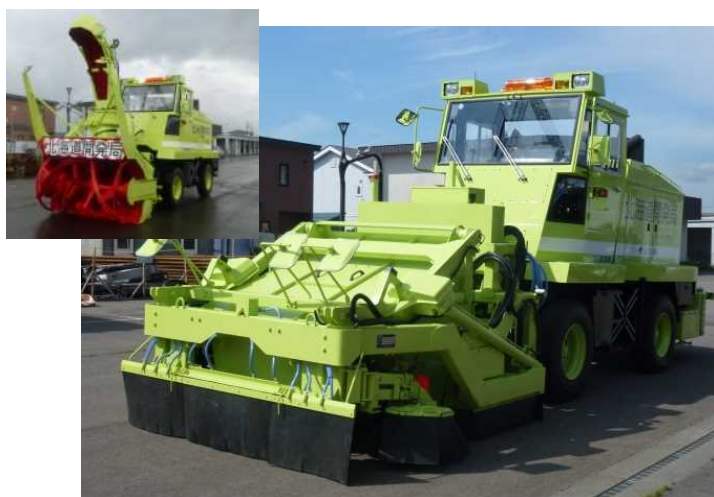
写真-1 機械全景

本機械の特徴は、ベース車両であるロータリ除雪車は、一般的なロータリ除雪車であるが、車両前方のロータリ装置部を路面清掃装置と交換し、車両後部に散水用の水タンクを装着することで路面清掃作業が可能となる点である。

(上：ロータリ除雪装置架装 下：路面清掃装置架装)

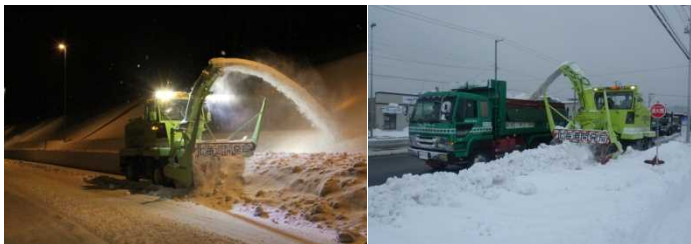
写真-2 除排雪状況写真  
(左：拡幅除雪作業 右：運搬排雪作業)

施工時期は1月下旬～2月上旬の厳冬期で、雪質は除雪により路肩に堆積した雪で固く締まっており、両作業とも実施時の雪堤高さはおよそ1.5mであるが施工結果は良好で、既存のロータリ除雪車と同等の仕上りの差異

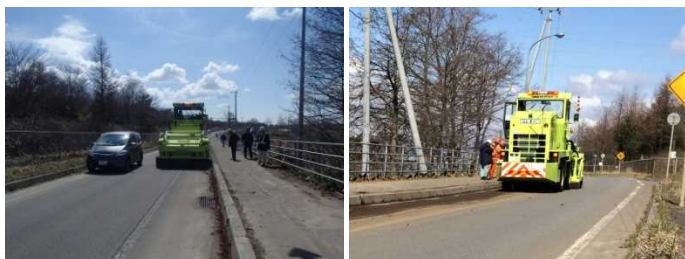
写真-3 作業状況（側道部）

写真-3にその時の作業状況写真を示す。

オペレータは冬期に当該機械で除雪作業を行っていたことから機械の操作に関しては問題無く行われたが、装置の横から張り出すブラシを縁石に沿わせるといった清掃作業特有の操作に苦慮されていた。

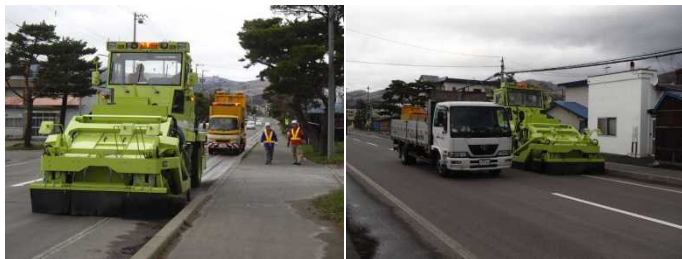
写真-4 作業状況（2車線道路）

次に一般国道5号の2車線道路区間での作業状況写真を写真-4に示す。

2車線道路上での路面清掃作業では全長の長いロータリ除雪車が一般交通へ影響を与えることが懸念されており、施工中に後続車両が続いた場合、特に大型車両がロータリ除雪車を安全に回避できるかに着目した。

結果、交通量が多い時間帯等は後続車両が連なることがあるものの、大型車両を含む後続車両は、対向車の交通状況に合わせ、問題無くロータリ除雪車を交わすことが確認できた。

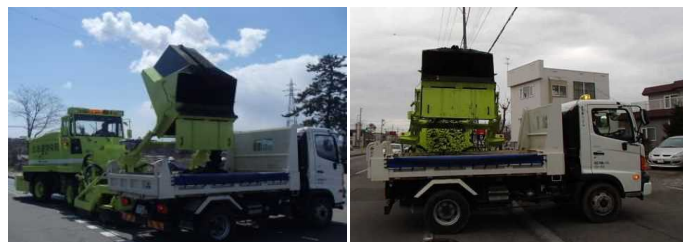
写真-5 土砂排出状況（2車線道路）

また、2車線道路における現道上での土砂の排出作業はバスベイ部や駐車帯、除雪退避スペース等が利用できれば、交通への影響も無く作業が可能であるが、直線単路部で排出作業を行わなければならない場合もあり、交通安全に配慮した排出作業を心がける必要があった。

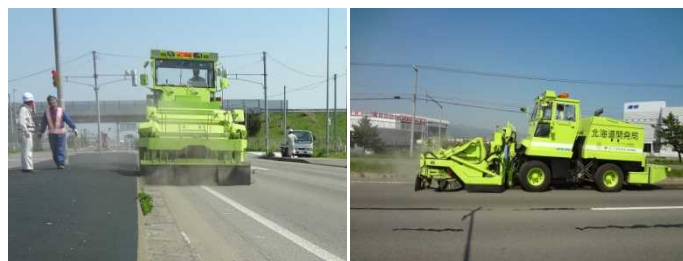
写真-6 作業状況（中央分離帯）

中央分離帯側を清掃する場合、車両を右へ寄せての作業となるが、本機械は専用車と同様、運転席が車両左側にあるのでオペレータが右側のブラシを直接確認することができず、アンダーミラーとサイドカメラによる映像および助手による確認との連携により施工することとなる。

オペレータおよび助手が車両に不慣れな点もあるが、写真-6に示すとおり、助手が降車してブラシ位置を確認する場面もあり、アンダーミラーおよびサイドカメラ

の取り付け位置を再考する必要が発生した。

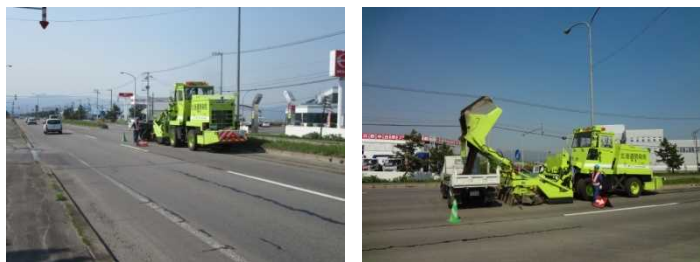
写真-7 土砂排出状況（中央分離帯）

土砂の排出作業に関しては、中央分離帯の開口部を利用して行うことで左側車線に移動することなく作業を行うことができた（写真-7）。

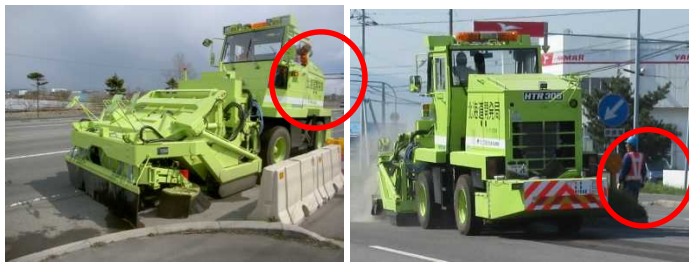
写真－8 施工中のブラシ確認状況

（左：左側ブラシ確認 右：中央分離帯施工時）

本機械は運転席が左側にあるため、路肩側を清掃する際はブラシの目視による確認は可能ではあるが、高いキャビン内からは見えにくい。（写真-8左）。

また、専用車でも同様だが中央分離帯側を施工する際は、オペレータが直接確認できないため、先述のとおりアンダーミラーや助手による確認と連携して作業を行う

必要がある。（写真－8右）。

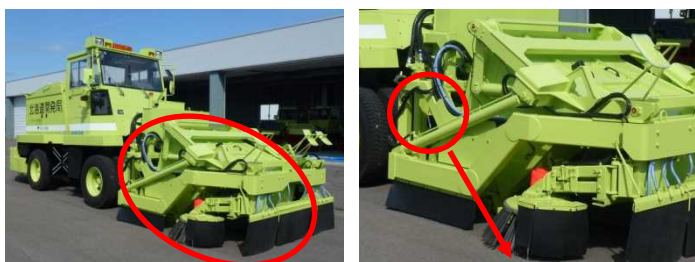
写真－9 側面カメラ取り付け位置

視認性を補完するため、現場導入2号機から路面清掃装置両側面にカメラが設置されたが、オペレータからはカメラ取り付け位置がブラシから遠く、張り出したブラシの先端部が確認できないといった声が聞かれた。

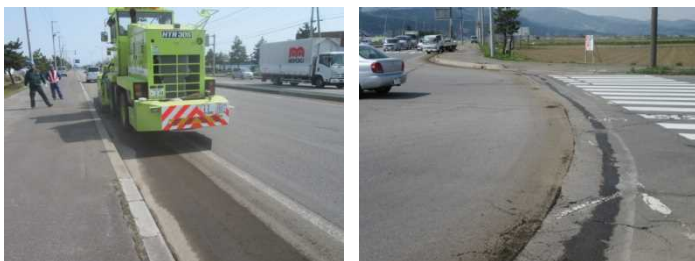
写真－10 塵埃取り残し状況

塵埃量が多い箇所を施工している際、ガッタブラシによる堆積塵埃の掻き起こしは問題無いものの、メインブラシ後方に塵埃の取り残しおよびこぼれ落ちが発生した。

この現象はメインブラシで掃き込んだ塵埃が奥まで届かずにホップの入口付近で堆積してしまい、そのまま作業を継続すると塵埃がホップへは入らず機械で引きずっている状態となっていたためである。

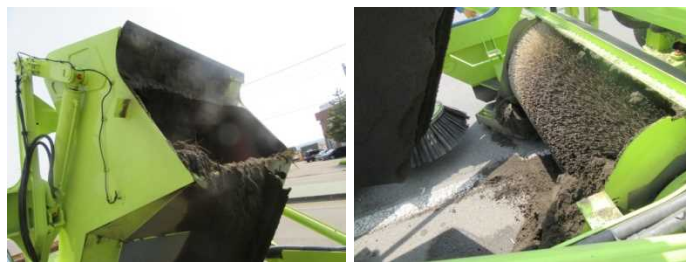
写真－11 装置への塵埃堆積状況

塵埃の取り残し・こぼれ落ちは、先行導入された機械でも発生しており、一部改良が加えられ本機にも採用されているが、完全には解消されていない状態である。今後はさらなる改良を施していく必要がある。

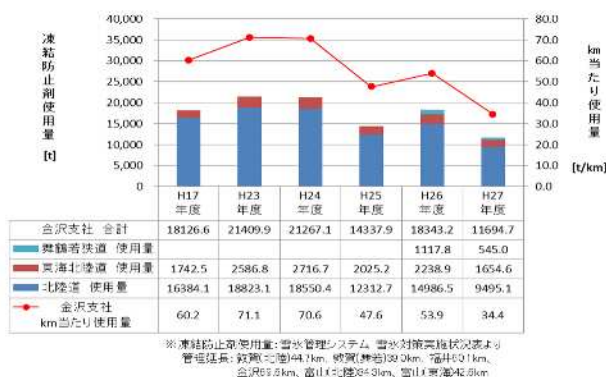
図1 北陸地区の凍結防止剤散布状況

図1に北陸地区の凍結防止剤散布状況を示す。

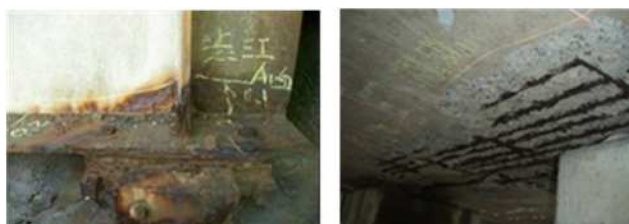
写真1 塩散布による構造物の塩害

寒冷地域では、冬期間においても安全かつ快適な道路交通機能を確保する事が必要不可欠である。冬期においては路面の凍結防止を目的として、道路管理者は凍結防止剤の散布を実施し、道路の維持管理を行っている。しかし、この凍結防止剤は道路構造物へ塩害を及ぼすことが懸念され、その影響が近年顕著になってきている（写真1）。一方で、凍結防止剤を散布する費用は長期的には増加傾向にあり、道路管理予算抑制の動き等からも、より効率的な凍結防止剤散布システムの開発が望まれている。

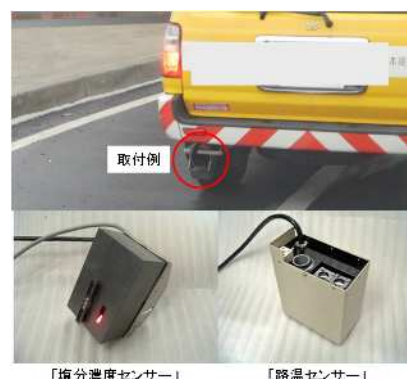
図4 車載式センサー<sup>3)</sup>

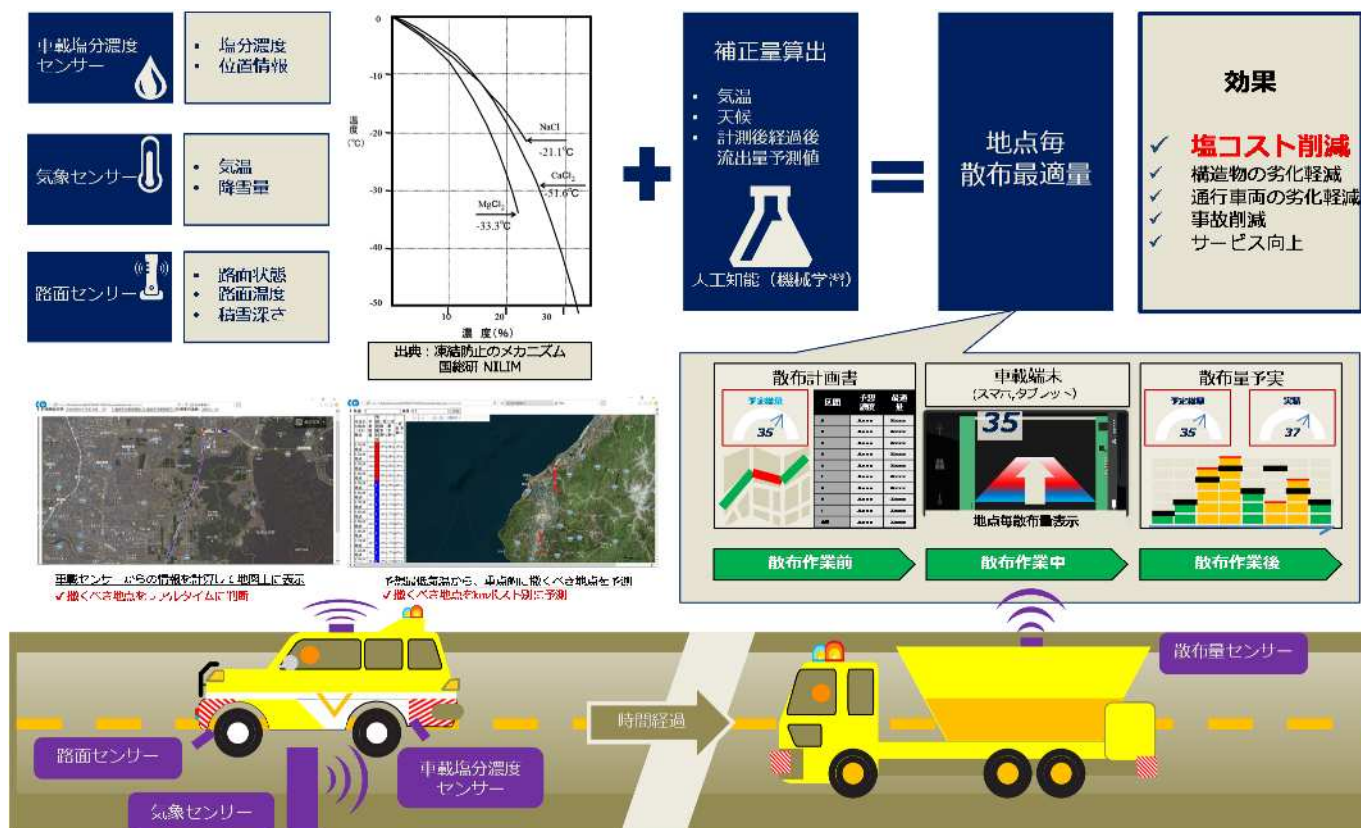
図8 散布量追跡システム結果例

サンプルプログラムでは、塩分濃度と路面温度データからその路面毎の危険判定を行っている。図8の地図上での、青色のプロットは塩分濃度が足りていることを示している。黄色はX(%)塩分濃度が足りていない、赤色はY(%)塩分濃度が足りていないことを示している。このように塩分濃度に関する凍結判定結果が可視化されて表現される。このプロットは今回100m毎に実行しているが、縮小及び拡張は可能である。また、プロットする地図の形式も変更が可能である。
