中標津道路事務所管内における平成25年3月2日の暴風雪対応について

本稿では、釧路開発建設部の中標津道路事務所（以下、事務所）において、この暴風雪時に事務所が行った各対応と、その中で明らかとなった課題及び今後の対応策について述べる。

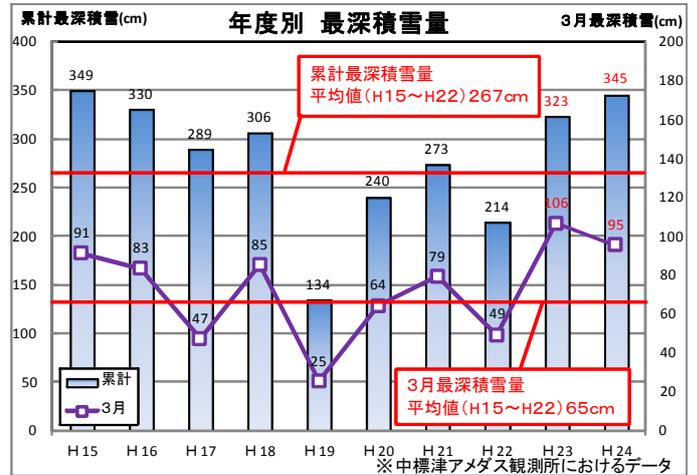
図表2 中標津町の積雪量

次に事務所管内の過去10年間の冬期の気候の概要を図表2に示す。積雪量は平成15～22年までの平均では267cmであるが、24年度は降雪が多く、平年を78cm上回っている。また、3月の積雪量に着目すると、平年を30cm上回る値となっており、過去10年の観測では2位の値となっている。

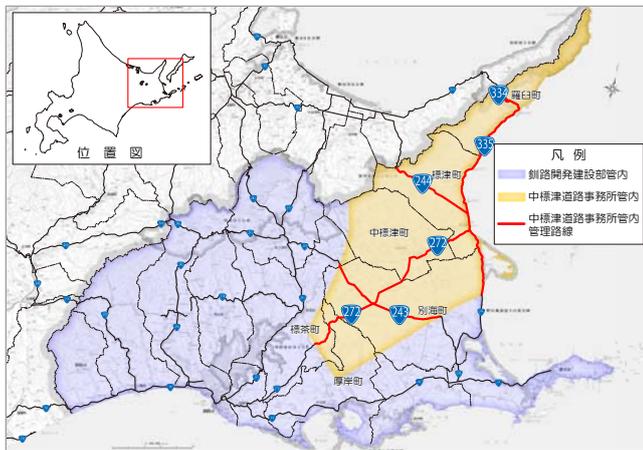
図表1 事務所管轄図

当事務所は、釧路開発建設部管内のうち、根室支庁管内の中標津町、標津町、別海町、羅臼町、標茶町、厚岸町の国道5路線224kmを管理している。内陸部の酪農地帯、オホーツク海の海岸線沿いを通過する国道及び冬期間通行止めとなる知床横断道路を管理していることが特徴である。（図表1）

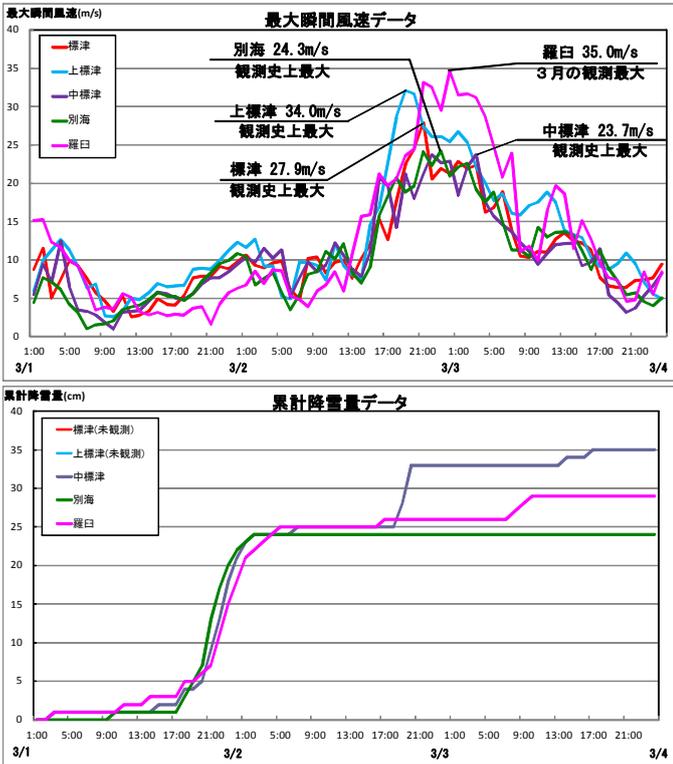
図表4 3月2日～3日の気象データ

3月2日の午前中までは比較的穏やかな天候であったが、根室地方の暴風雪警報が発表された14時頃から風速が強まり、短時間で急速に天候が悪化した。

3月1日に25cm程度の降雪があった中で、風速は、中標津町を含む4箇所で観測史上最大となる最大瞬間風速を記録した。

当日の気象について、天気図とアメダス各観測所の観測値を図表3、4に示す。

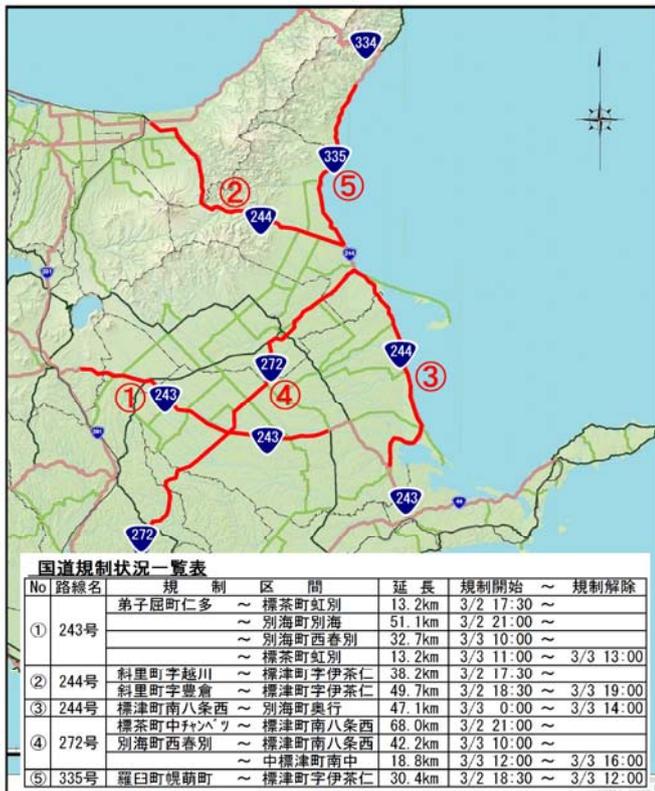
図表5 通行止め状況図

事務所では、1日に発表された気象の気象シナリオにより防災体制の準備を行い、2日の天候悪化に向けて道路CCTVカメラ、道路テレメーター及び雪道巡回等により気象や道路状況の情報収集を行った結果、吹き溜まりや視程障害の状況から判断して、17時08分に非常体制をとり全職員を参集、最も早い路線で17時30分から通行止めを行い、最大で管内の4路線5区間、事務所の除雪延長210kmのうち82%に当たる173kmで通行止めを実施した。すべての国道が規制解除となった3日19時まで、のべ通行止め時間は25時間30分である。

3月2日～3日の通行止め状況図を図表5に示す。

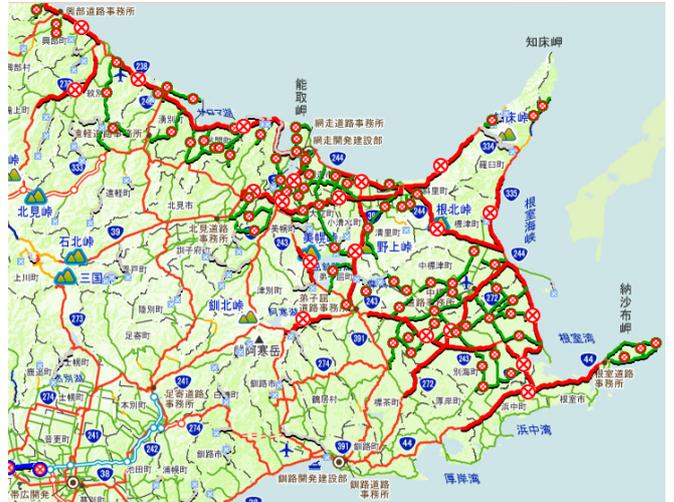
図表6 通行止め状況図

次に、国道と道道の通行止め状況図を図表6に示すが、周辺道路のほぼ全てが通行止めとなったことから、中標津町、標津町、別海町、羅臼町が孤立状態となった。

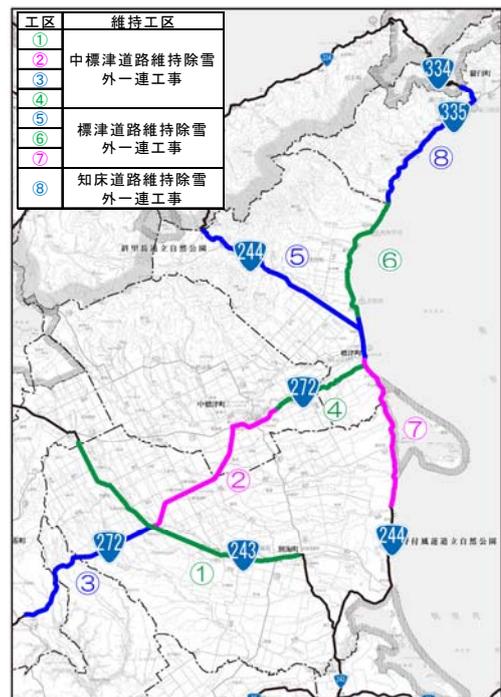
図表7 事務所管内の除雪工区

事務所管内の各除雪工区を図表7に示す。

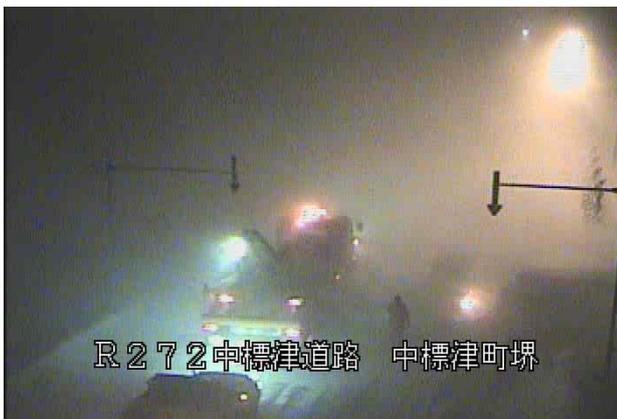
図表9 立ち往生車両の救助状況

335号の標津～羅臼間では、除雪作業中に車両複数台の立ち往生が確認されたため、ロータリー除雪車が先導して避難所まで誘導した。この際、薫別トンネルが一時的な避難場所として機能した。

通行止めを行いゲートを閉鎖した後は、まず規制区間内に残る車両の追い出しを行った。追い出しは、除雪作業を行いながら確認された車両から順次行くとともに、立ち往生車両の情報があつた場合は、その場所へ優先して除雪車を向かわせた。救助の方法としては、残された車両が自走できる場合は運転者に移動してもらい、できない場合は運転者をパトロールカー等で避難所まで搬送した。除雪車には、燃料、食料、携帯トイレを装備し、必要に応じて提供した。

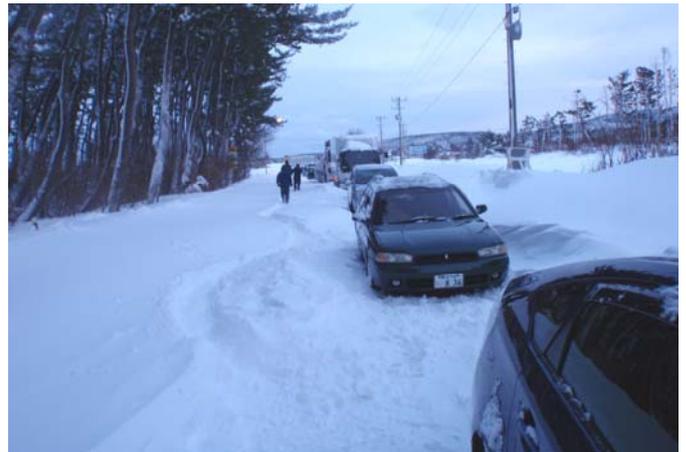
写真-1 立往生した車両（横浜町浜田付近）

この大雪・暴風雪のため、国道279号の野辺地町～むつ市では、横浜町有畑地内を始め大雪や吹きだまりによって身動きできなくなる車両が続出した。そのため、青森県では野辺地町有戸からむつ市大曲までの国道279号（約39km）を1日21時から2日16時30分まで通行止めとするとともに、横浜町の要請を受け、雪に埋もれた車両の救出のため自衛隊への災害派遣要請を行った。

- 幅員が狭くアップダウンが連続する区間が多く、冬期には大型車の行き違いも厳しい箇所がある。
- そのため、スタックした大型車に起因した渋滞が発生し、多くの車両の身動きができなくなった。
- また、大型車のスタック車両は重機で引き上げることができず、除雪作業の大きな障害となった。
- 除雪車も渋滞に巻き込まれ、Uターンさえできない状況となり、道路除雪が機能できなかった。
- 防雪柵は道路西側に設置されているが、東寄りの風と大雪のため、吹きだまりと視程障害が発生した。

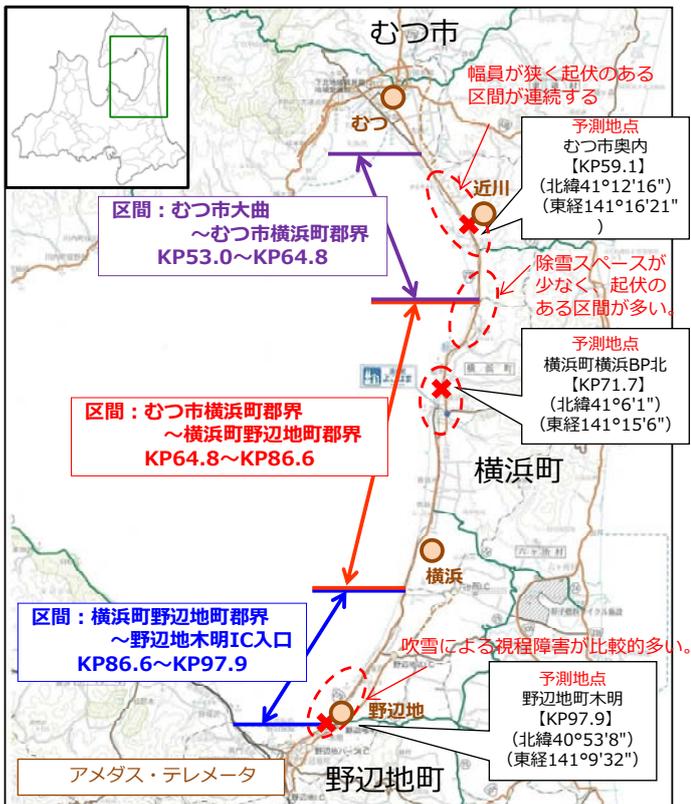
図-4 冬期交通障害予測情報の予測地点

前述の大雪・吹雪災害による被災状況と除雪管理体制を勘案し、国道279号（野辺地町～むつ市）を3つの規制区間に分け冬期交通障害予測情報を検討した。この3区間に対して、大雪や吹雪による交通障害が著しかったり過去に除雪の障害となった箇所、路線の地形条件、周辺環境、交通状況などを総合的に加味して区間の代表点を決定した。冬期交通障害予測情報ではこの代表点を予測地点とした。その概要を図-4に示す。

①むつ市區間（予測代表箇所：むつ市内）

車道や歩道の幅員が狭く、起伏のある区間が連続し、大雪や吹雪による交通障害が懸念される。

②横浜町区間（予測代表箇所：横浜バイパス北）

横浜バイパスの北側交差点に相当し、周囲が開け吹雪や吹きだまりの常襲区間である。

③野辺地町区間（予測代表箇所：野辺地町木明）

有戸～木明間では吹雪による視程障害の発生頻度が高く、また、下北半島縦貫道との結節点でもある。

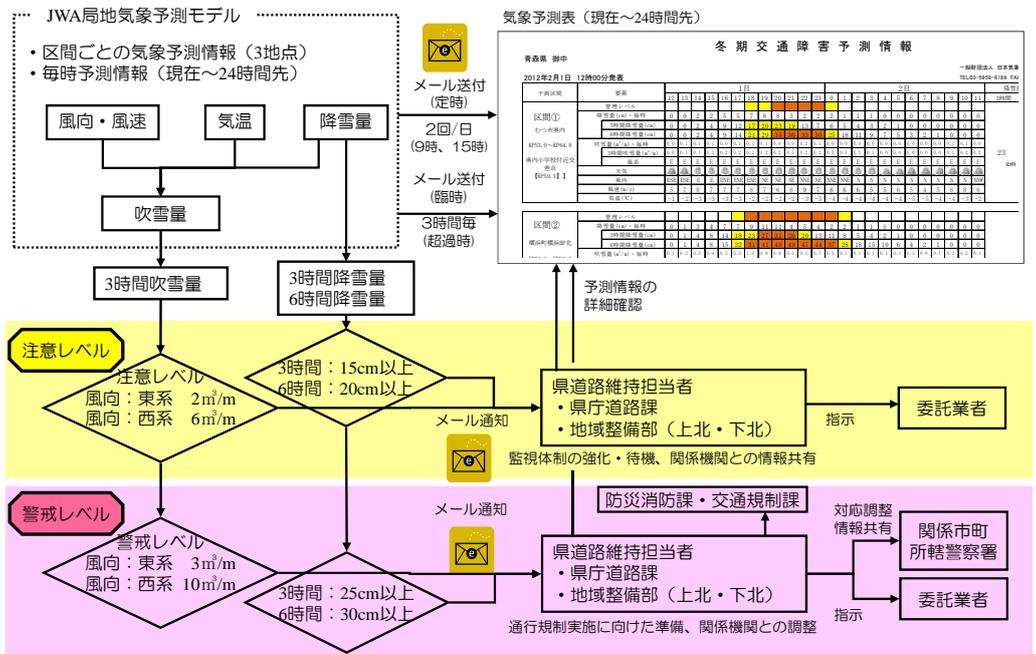
図-8 冬期交通障害予測情報による情報提供の流れ

この冬期交通障害予測情報は局地気象予測モデル（5km×5km）による風向風速、気温、降雪量を基にし、3時間・6時間降雪量、3時間吹雪量を予測する。局地気象予測モデルは3時間ごとに更新されるため、冬期交通障害予測情報も3時間ごとに最新の予測値となる。そこで、平常時は9時と15時に予測表をPCメールに配信し（定時配信）、基準値（注意レベル、警戒レベル）を超過すると予測される場合には、携帯電話へのメール通知と最新の予測表をPCメールに配信することとした（臨時配信）。臨時配信では、予測値が基準値を下回るまで、3時間ごとに最新の予測表がPCメールに送付される。

この冬期交通障害予測情報は、青森県庁の維持担当職員（道路課、地域整備部）のほか、委託業者、沿道市町の道路担当者にも配信される。

この冬期交通障害予測情報の流れを図-8に示す。

平成24年度冬期に運用した冬期交通障害予測情報の概要を表-3に示す。情報提供の流れは前述した図-8のとおりである。

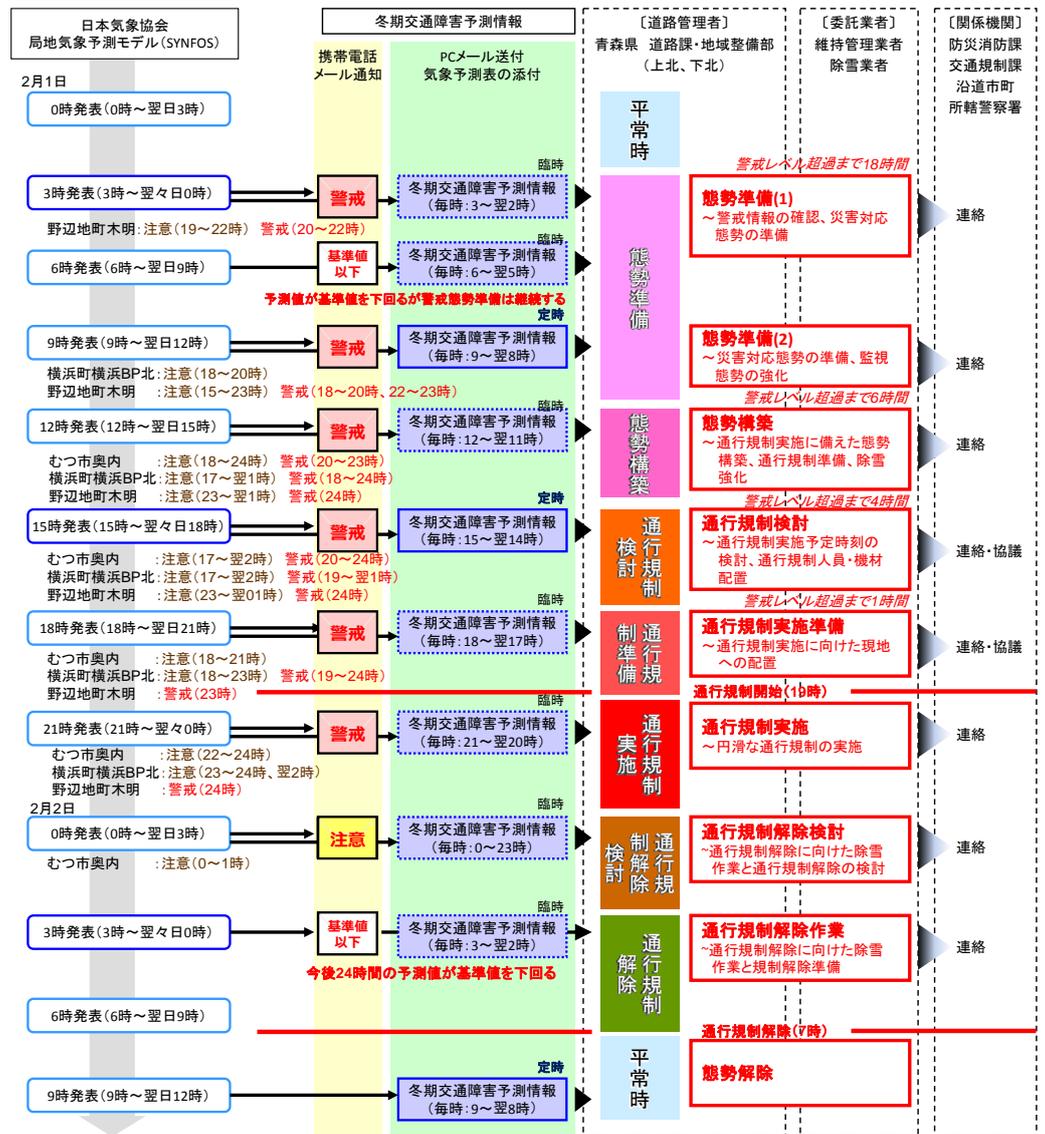
図-9 平成24年2月大雪・吹雪災害を想定した災害対応シナリオ

平成24年2月1日～2日の大雪・吹雪災害を対象に、当時の局地気象予測モデルの予測値から冬期交通障害予測情報を再現し、上述の対応方針に基づいて災害対応シナリオを検討したのが図-9である。この災害対応シナリオは、冬期交通障害予測情報による予測表の配信、携帯電話へのメール通知を想定し、青森県庁の道路維持担当職員のほか委託業者、関係機関、沿道市町との協議・連絡体制を検討したものである。

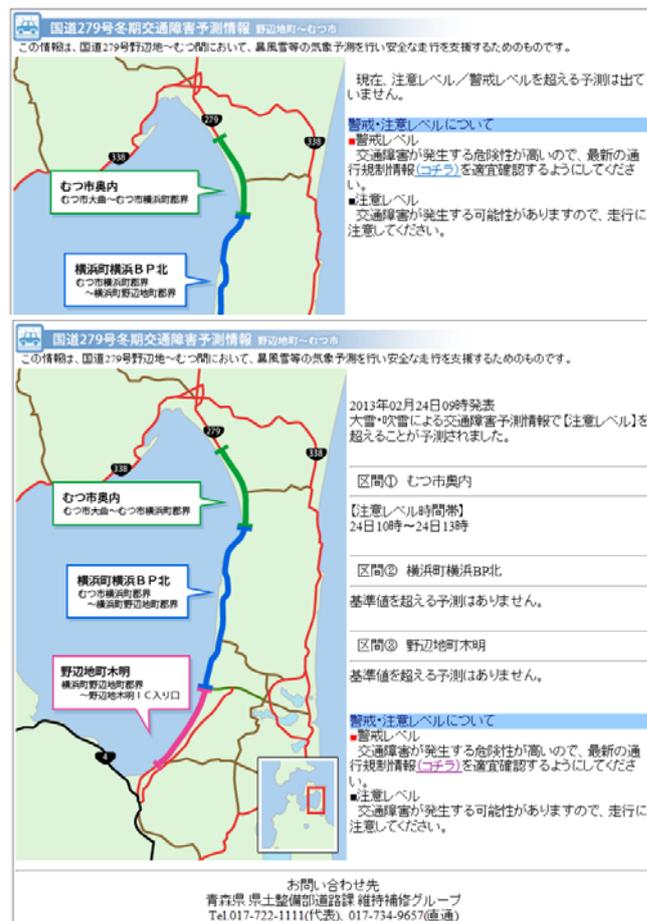
図-10 一般道路利用者向け情報提供(PCページ)

図-10には基準値超過時における一般道路利用者向けのPCページでの情報提供例を示す。

(上：平常時、下：基準値超過時)

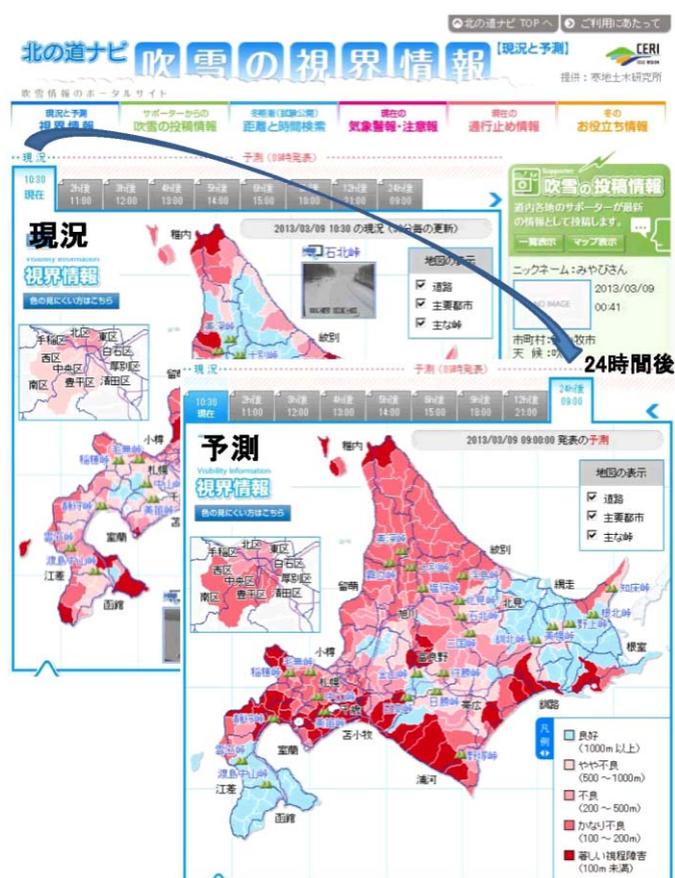
図-4 「吹雪の視界情報」(改良後)

エリア区分の見直しや予測情報の追加に合わせて、主要な情報について一覧で確認できるよう、従来は個別のページにあった「吹雪の視界情報」と「冬の路線情報」、「吹雪の投稿情報」のほか、吹雪時に有用と考えられる「気象警報・注意報」、「道路通行止め情報」、「お役立ち情報」を一つのページに集約するポータルサイト化を行った（図-4、<http://northern-road.jp/navi/touge/fubuki.htm>）。予測情報の提供には、気象業務法及び同法施行規則により、気象予報士の資格が必要となるため、予測を行う午前6時から午後9時までの間について、在籍する3名の気象予報士が予測結果の妥当性を確認の上、公開を行っている。なお、視界不良の程度については、吹雪時のドライバーの運転挙動に関する研究成果²⁾をもとに、視程を5ランクに分類し色分け表示する。

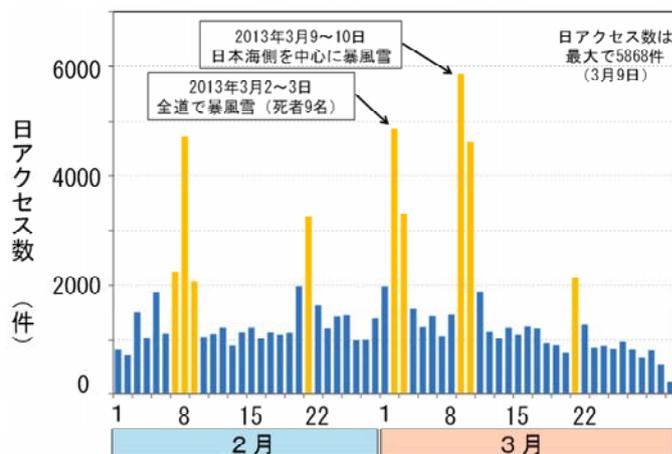
図-5 視界予測情報提供後のアクセス数

「吹雪の視界情報」の日平均アクセス数は、平成22年度は426件、23年度は616件、24年度は1098件と年々増加の傾向にあり、特に予測情報の提供開始以降は約1500件と大幅に増加していた。図-5に平成25年2月以降の1日毎のアクセス数を示す。平成25年3月2～3日には北海道内全域で大荒れの天候となり、道東地方等で吹雪災害が発生したが、この時には最大で約5千件のアクセスがあり、また、日本海側で暴風雪となった翌週末（3月9～10日）には過去最多の6千件近いアクセス数を記録した。天候悪化時にアクセス数が急増していることから、利用者は視界情報を行動判断に積極的に活用していることが伺われた。予測情報の提供後に実施したアンケート調査では、回答者の72%が予測情報に高い評価を与えていた（図-6）。吹雪災害の被害軽減に向けては、情報提供によってドライバーの行動を変化させることが重要であるため、今後はドライバーの安全な行動を促す情報内容や、表現方法について検討を進める予定である。

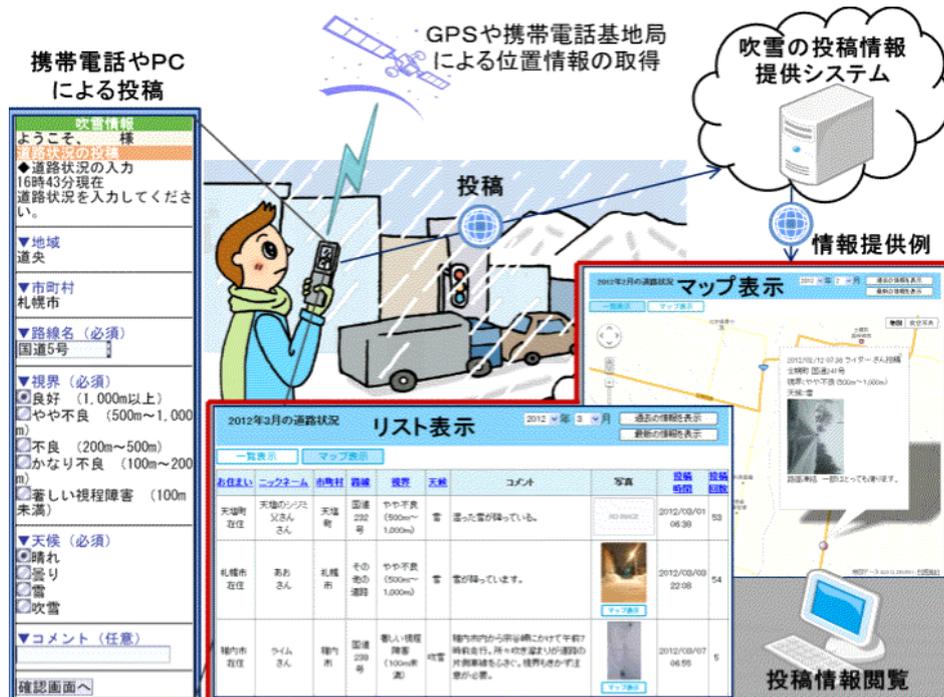
図-7 「吹雪の投稿情報システム」概要図

道路管理者が道路状況を把握するため、CCTVカメラ等の整備を進めてきているが、こうした機器の整備や運用には多額の費用が必要となる。また、「吹雪の視界情報」は、気象データを用いて視界不良の推定を行っており、局地的な視界不良については表現できない場合も考えられる。そこで、こうした局地的な視界不良の情報を収集するため、道路利用者が携帯電話等により視界不良の状況を投稿する「吹雪の投稿情報システム」の構築と試験運用を行った(図-7)。本システムは、一般の道路利用者がパソコンや携帯電話により、吹雪発生箇所や視程、天候、コメント(任意)、写真(任意)を投

稿し、その情報をインターネットサイト「吹雪の投稿情報」(<http://time-n-rd.jp/fuyumichi/info>)で一般向けに提供するものである。情報は表形式の表示を基本とするが、携帯電話のGPS機能等により位置情報が取得できた場合には、地図上に投稿地点を自動的に表示する機能も設けている。なお、悪意のある投稿や不適切な投稿を防ぐため、投稿者は事前登録制とした。

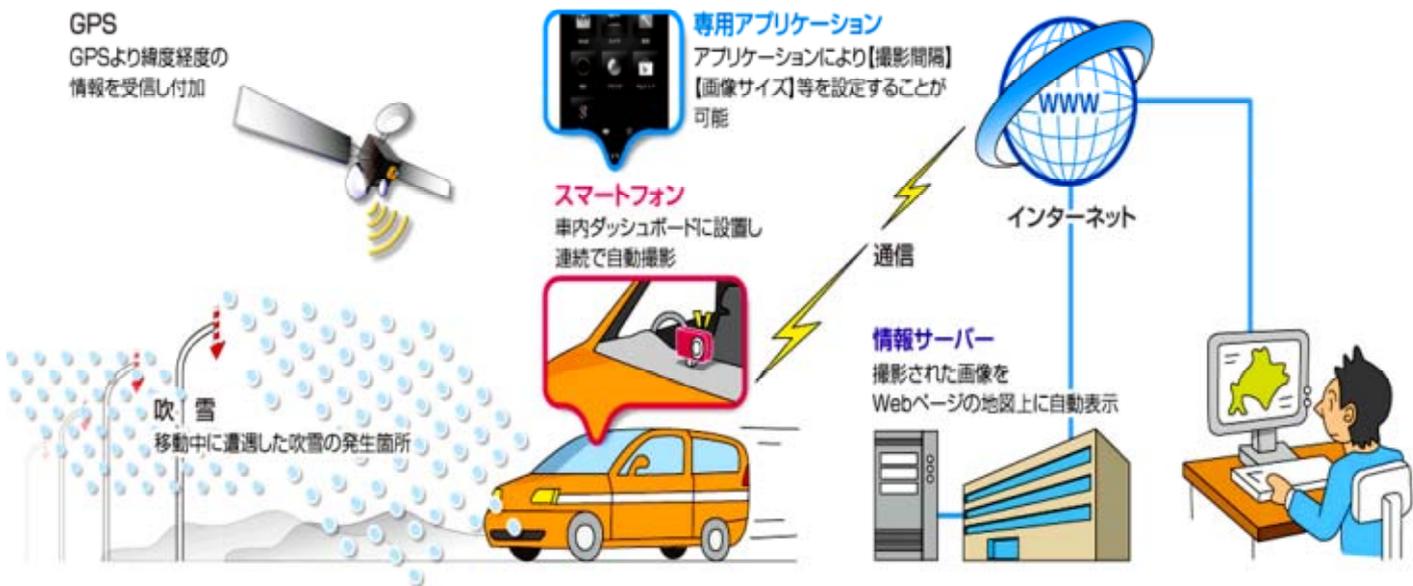
図-8 「道路画像自動撮影投稿システム」概念図

そこで、吹雪時の道路画像を自動的に取得できるよう、常時走行する車両（バス、タクシー、トラック等）を想定し、カメラによる定期的な撮影とGPSによる位置情報の取得、情報サーバへのデータ送信を自動的に行う「道路画像自動撮影投稿システム」の開発を行うこととした。近年普及が進むスマートフォンには、これらの機能が予め搭載されているため、情報収集にはスマートフォンを用いることとし、自動撮影・投稿プログラムを作成し、当研究所が所有するライトバンに搭載して試験運用を行った（図－8）。本プログラムは、予め設定画面で撮影時間間隔と撮影画像サイズを設定し、車両のダッシュボード上にスマートフォンを置き、撮影開始ボタンを押すことにより動作を開始する。撮影画像はGPSにより取得した緯度経度情報とともに情報サーバに送られ、情報サーバは情報をデータベースに格納し、閲覧者のリクエス

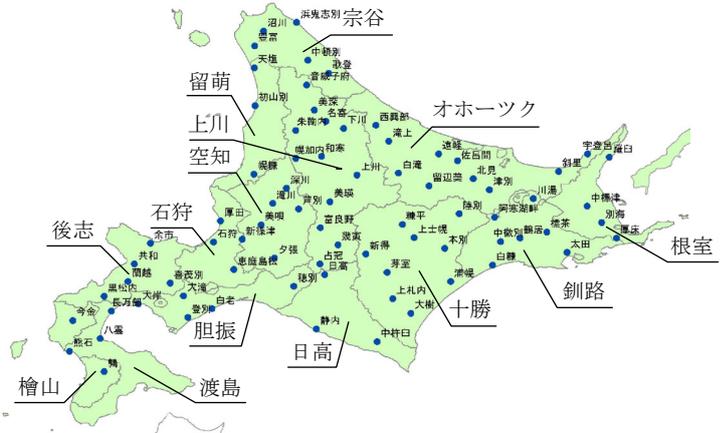
図1 調査に用いた気象庁アメダス地点と地域区分

大雪の基準は、北海道内の大雪注意報の発令基準値が12時間で20cm以上の降雪であること¹⁰⁾を考慮し、本論文では降り始めからの24時間降雪量40cm以上、48時間降雪量60cm以上、72時間降雪量80cm以上のいずれかを満たすものとし、なおかつ北海道全体における災害時の社会的影響と広域性を勘案し

て、アメダス77地点のうち5地点以上で上記の大雪の基準を満たした場合を大雪事例として抽出した。また、24, 48, 72時間降雪量は、1時間ごとの積雪深の増加量をその1時間の降雪量とし、該当時間分を積算している。

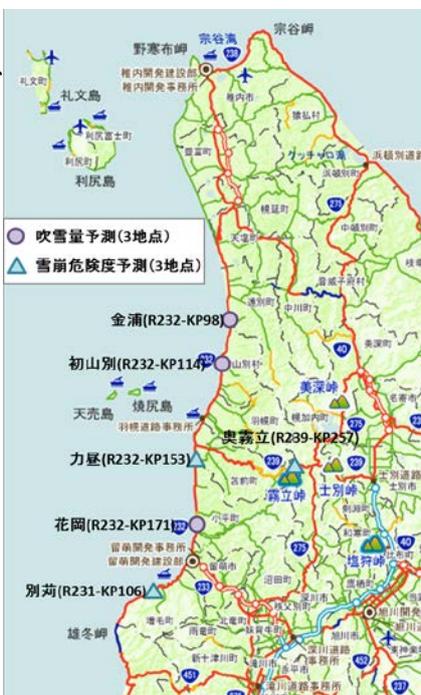
図1 予測情報提供地点

予測情報提供地点を図1に示す。吹雪量予測は、管内でも吹雪・地吹雪による視程障害が非常に厳しい国道229号の金浦(KP98)、初山別(KP114)、花岡(KP171)で実施した。雪崩危険度予測は、近年に雪崩災害が発生した箇所、または地形的に雪崩発生が懸念される国道231号別苅(KP106)、国道232号力屋(KP153)、国道239号奥霧立(KP257)で実施した。

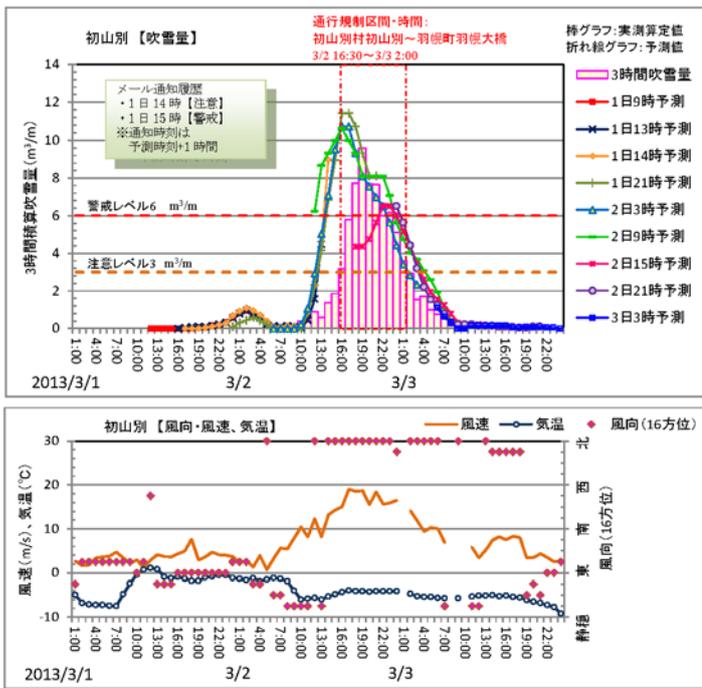
図4 吹雪量予測状況（上）と気象状況（下）
（初山別：2013年3月1日～3日）

2012年度冬期で最も大きな吹雪災害となった3月2日の事例における初山別地点の吹雪量予測状況を図4に示す。初山別テレメータの実測データから算定された3時間積算吹雪量は(図中の棒グラフ)、2日9時から増加した後、18時には警戒レベルを超えて最大 $9.6\text{m}^3/\text{m}$ (19時)に達した。通行規制は吹雪量が急激に増加している時間帯の2日16時30分から開始され、急激に減少している時間帯の3日2時に解除された。写真1には通行止め直前の2日16時15分の道路状況を示したが、吹雪による非常に厳しい視程障害になっている様子がわかる。24時間先までの吹雪量予測は(図中の折れ線グラフ)、1日14時時点で注意レベル、同15時時点で警戒レベルに達し、実際に吹雪の厳しい状況となる1日前にメール通知された。2日の吹雪量予測状況は、急激に増加するタイミングがやや早いものの、吹雪量の急激な増加・減少の傾向、量的にもほぼ適確であったと判断できる。

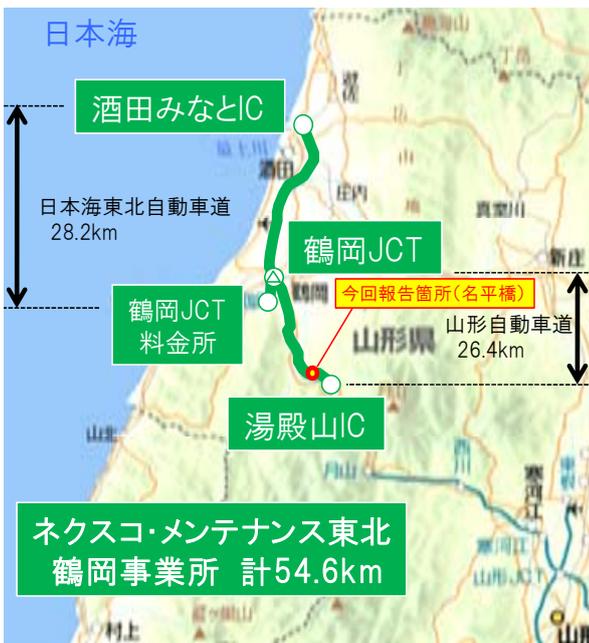
図-1 株式会社ネクスコ・メンテナンス東北 鶴岡事業所 維持修繕範囲

株式会社ネクスコ・メンテナンス東北 鶴岡事業所は、東日本高速道路株式会社鶴岡管理事務所が所掌する、山形県内の日本海東北自動車道 28.2 km及び、山形自動車道 26.4 kmの合計 54.6 km（以下、「鶴岡管内」という）の、維持修繕を行っている（図-1）。沿岸平野部の降雪量はさほど多くないが、出羽三山の麓に位置する湯殿山 I C 周辺の内陸部では、冬期累計降雪量が 15m に及ぶ豪雪地帯となっている（図-2）。この豪雪地帯の一部橋梁において、高欄に設置されている検査路が、積雪の重み、除雪車等の投雪・落雪といった衝撃荷重等により、大きな損傷が生じている。橋梁の維持管理において、検査路は重要な設備であり、厳しい気象条件下においても長期的に機能を維持させる必要がある。本稿は、積雪に対応できる検査路の改良から、運用までの報告である。

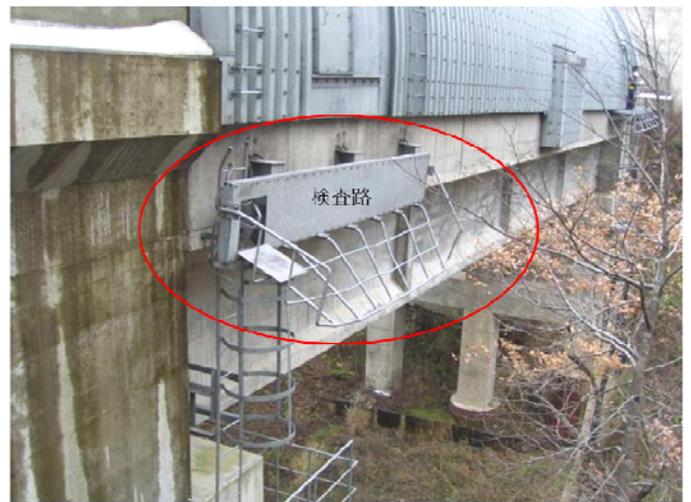
写真-1 名平橋 検査路の破損状況

湯殿山 I C ～ 庄内あさひ I C 間（9.9km）のほぼ中間に位置する名平橋において、高欄に設置されている検査路の破損が発生した。この区間はトンネルが連続して存在し、名平橋は前後のトンネルにシェルターで連結されている。検査路の破損状況は、アンカーが破断し、検査路の手摺と延長 5.5 m × 幅 0.8 m の足場ごと下方へ湾曲している状態であった（写真-1）。破損の原因は、堆積する雪そのものの重みや、シェルターから滑落する雪の衝撃荷重によって、アンカーが検査路を支え切れなくなったものであった（図-3）。

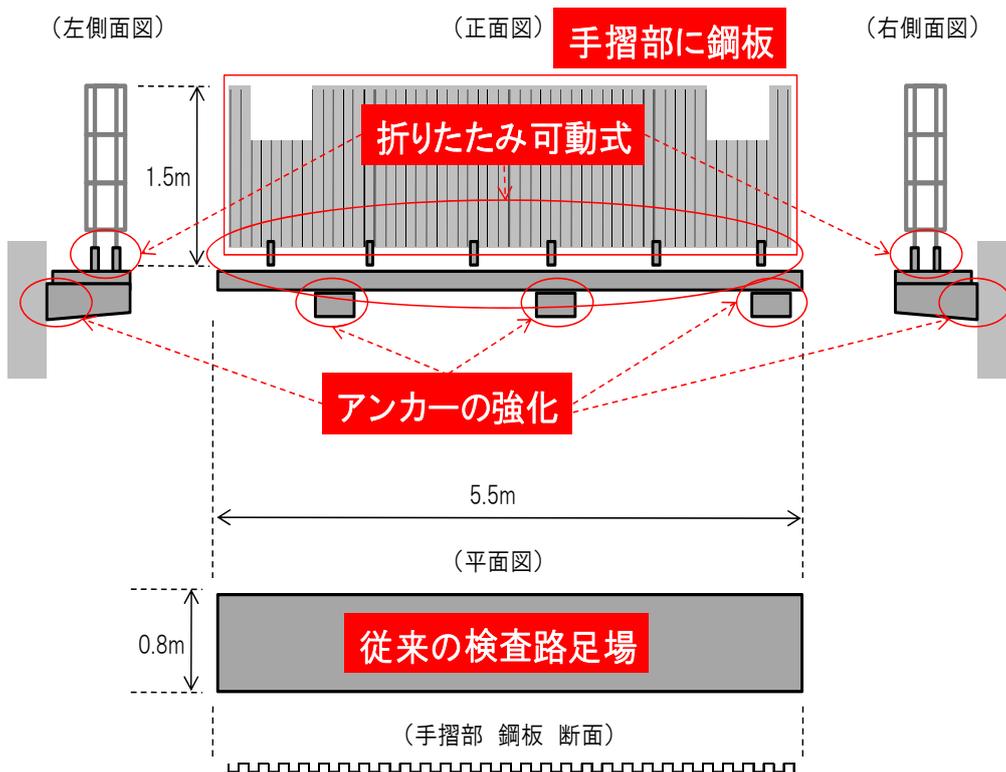
図-5 名平橋 折りたたみ構造の検査路 設計の概要

折りたたみ構造による検査路改良の設計概要を図-5に示す。足場部材に損傷が発生していない事から、既存の材料を使用した。折りたたみ構造において重要となる手摺部分は、足場との接続箇所に新たに金具を取り付け、ボルトを支点とする可動式とした。また、手摺部の鋼板はU字金具によって、全面に取り付けを行った(写真-2)。検査路自体の固定荷重は、鋼板等の追加によって重量の増加となったため、検査路を支えるアンカーも従来より強化している。また、この折りたたみ構造は、鋼板の取り付けられた比較的重量のある手摺を可動させるため、安全対策として、橋梁点検時には検査員方向へ倒れる事のないよう、支点のボルトとは別に、手摺を固定するためのボルト穴とボルトを設置した。さらに、必要以上の可動を防ぐストッパーも設けている(写真-3)。また、同じく必要以上の可動によって、手摺を起こしすぎて橋梁下部へ落下させる事のない様、シェルターと手摺を繋ぐ命綱の役割として金属製のワイヤーを設置している(写真-4)。

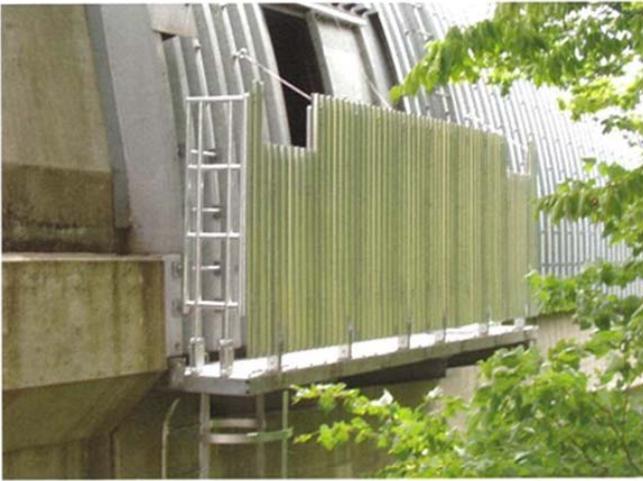
写真-7 名平橋 折りたたみ構造の検査路

折りたたみ構造による改良が完了した名平橋の検査路を、

点検時
(鋼板は自立)

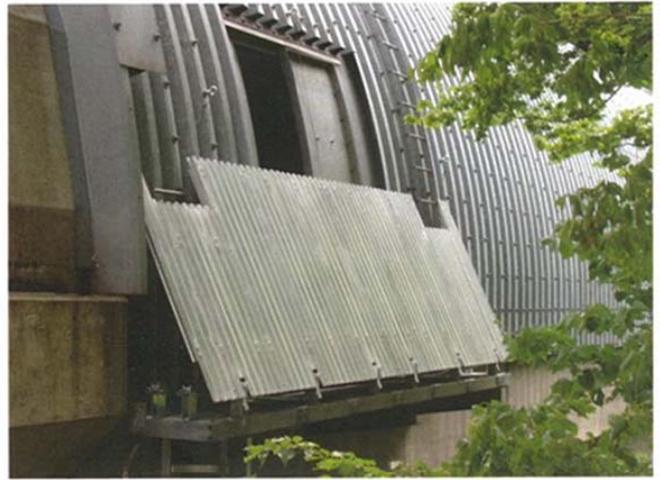
写真-8 名平橋 折りたたみ構造の検査路(折りたたみ状態)

写真-7に示す。点検を行わない際、特に冬期においては、写真-8の様に折りたたむことにより、雪の滑落面を生み出す。

非点検時
(折りたたみにより雪が滑落)

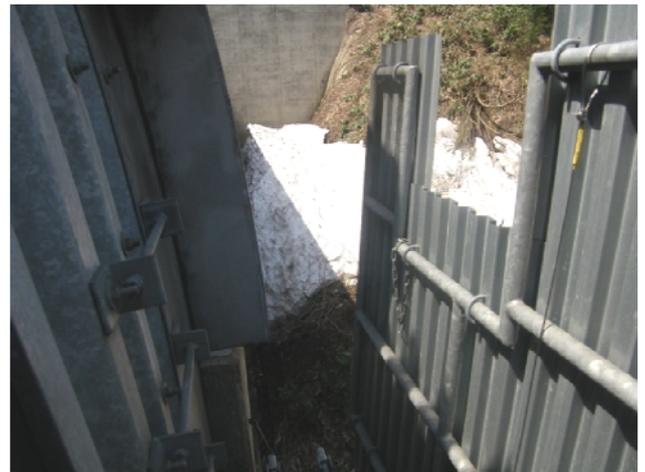
写真-9 名平橋 折りたたみ構造の検査路 終冬期の機能確認状況

名平橋の検査路は、折りたたみ構造による改良後、当初の破損時に匹敵する降雪が3シーズン続いた。折りたたみ構造の検査路が積雪に対してどのような状況であるかを調査するため、各終冬期に現地に向かい、検査路としての機能の確認を行った（写真-9）。折りたたみ構造によって足場は保護されているが、横風に運ばれたであろう微量の積雪は検査路上に見られた。しかし荷重としては微々たるもので、現在も破損なく機能を維持しており、この構造が積雪に対して有効だったと言える。

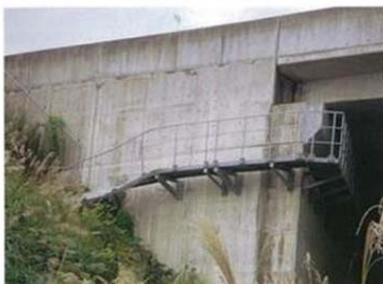
写真-10 角田川橋 検査路の破損状況

名平橋の検査路を折りたたみ構造にて改良した結果、積雪に対して有効に運用出来た事を踏まえ、鶴岡管内における他の橋梁検査路破損箇所にも、折りたたみ構造を採用し、改良を進める事とした。他の橋梁検査路は名平橋の様に山間の橋梁ではなく、シェルターも設置されている訳ではないが、積雪や、除雪作業時に発生する投雪に起因する破損が見られる箇所も存在した。そのため、名平橋とほぼ同様の環境と整理し、折りたたみ構造が有効と判断した。各橋梁の検査路破損状況を、写真-10, 11, 12に、折りたたみ構造による改良後の状況を写真-13, 14, 15に示す。名平橋同様に現在も破損なく、検査路としての機能を維持している。

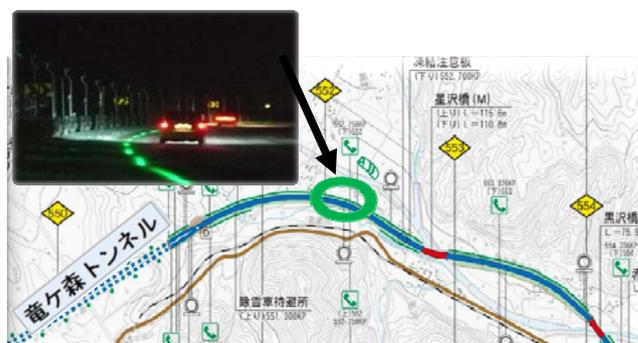
図. 3 評価試験箇所

評価試験箇所は地吹雪など気象条件、地形条件が厳しく事故率が高い区間を選定し東北道筋の盛岡ICから約50km、北側の東北道で最高海拔475m地点の竜ヶ森トンネル先で平面線形右カーブR1000m下り勾配2.7155%の区間で行った。

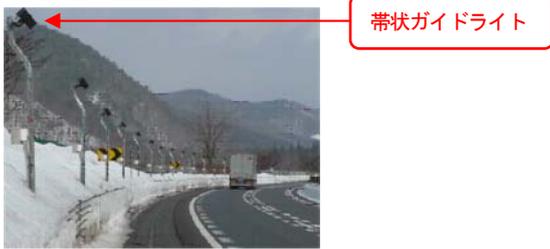
図. 4 带状ガイドライト設置(昼間)状況

設置基数18基、設置間隔1.4m、延長約250mで設置状況を図. 4、5、6に示す。

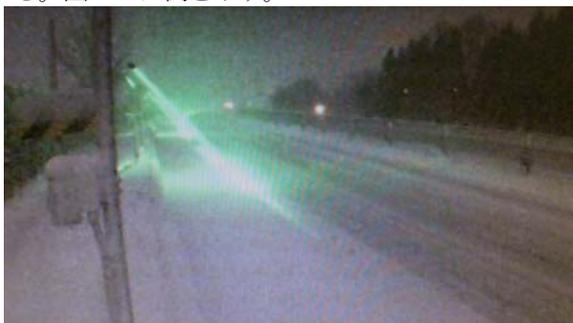
図. 7 地吹雪時の状況

特に、降雪が厳しいときにガイドライトにより降雪が照らされ光の壁ができ道路線形が明示され誘導効果が高いことがわかる。図. 7に例を示す。

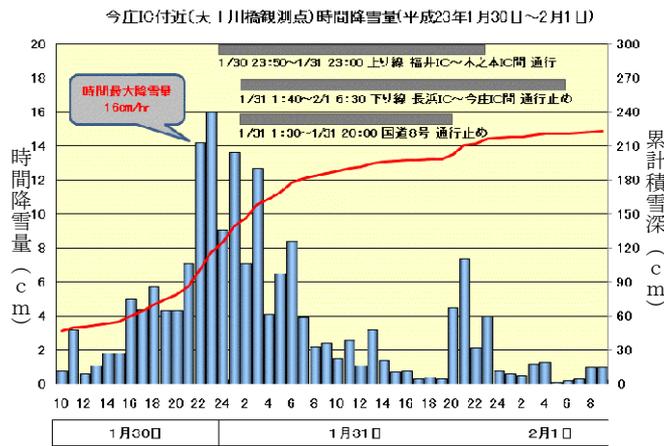
図-2 経過時間と降雪量

当時の時間降雪量と累計積雪深を表したのが図-2である。(今庄IC付近：NEXCO観測所調べ)

このグラフと通行止め時間を整合させると、時間降雪量が10cmを超える降雪強度の強い時間帯が数時間続いた後で、通行止めとなっている状況である。

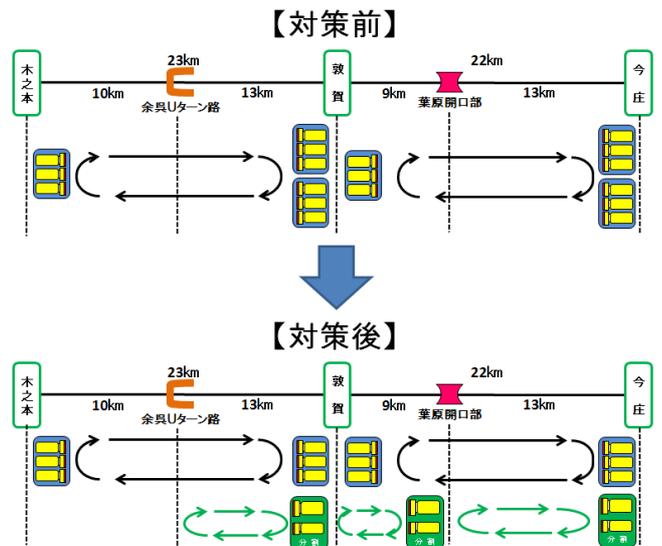
図-3 除雪車の運用

まず、登坂不能車の発生を抑制するために、豪雪時の特例として本線除雪ローテーション間隔の短縮に取り組んだ。梯団編成(3台⇒2台)の変更による梯団数の増強とUターン路を活用した除雪サイクルの短縮化である。(図-3)

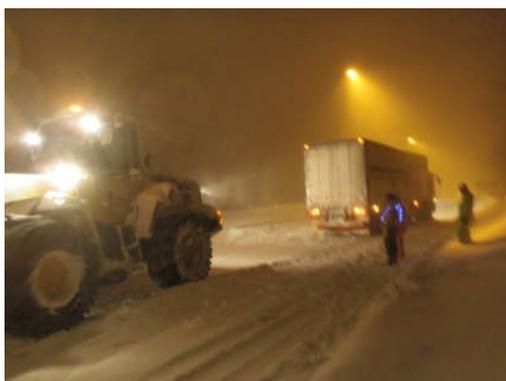
写真-4 トラクターショベルによる後部からの牽引状況

そこで、これまでも登坂不能車両を即時に牽引し救出するため、トラクターショベルを随所に配備してきたが、平成 23 年度には金沢支社管内で、3 台のトラクターショベルを増強し、合計 8 台を配備した。(写真-4)

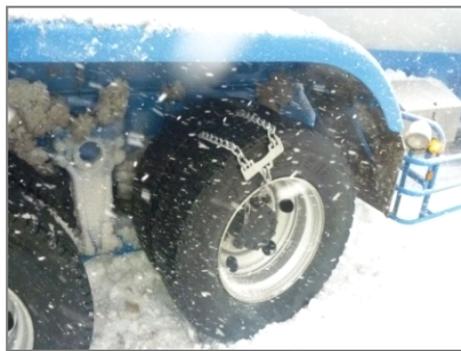
写真-5 簡易チェーン

また、登坂不能車両の救出強化策として、緊急脱出用の簡易チェーンを活用することとした。この簡易チェーンを交通管理隊車両、雪氷巡回車及び緊急出動する NEXCO 車両に携行させ、積雪で脱出不能となっている大型車に装着し救助するものである。(写真-5)

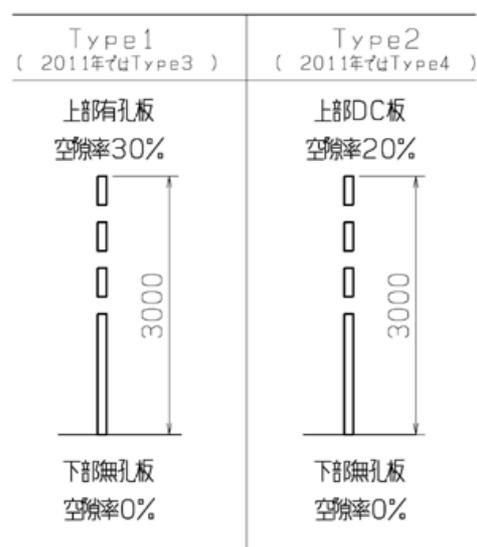
図1 各Type断面図

図1に今回の研究対象の2種類の防雪柵の概念を示す。柵高をH=3.0m、地面から1.5mの高さを無孔板（透過率0）とし、その上側の1.5mを、Type1は通常の有孔板（透過率30%）、Type2はDC板（透過率20%）とした。なお、DC板の構造は、図2に示す折り板式で、パネルの上向き部分に孔がパンチングされているものである。

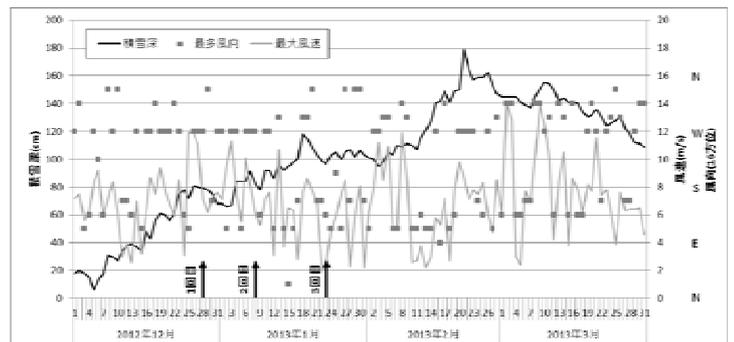
図5 気象データ(石狩アメダス)

図5に2012/2013冬期の近傍の石狩アメダスの気象時系列を示す。今冬期は、2月下旬に最深積雪180cmを記録するなど大雪であり、観測を実施した12月下旬～1月下旬の積雪深も80cm~100cmと例年に比べれば平地積雪深の多い状態であった。またそれぞれの観測実施日の2~3日前には日最大風速8~10m/sの風が吹いており、規模の大きい吹雪が発生していたと考えられる。屋外観測は主にその吹雪による吹きだまりを計測したものと考えられる。

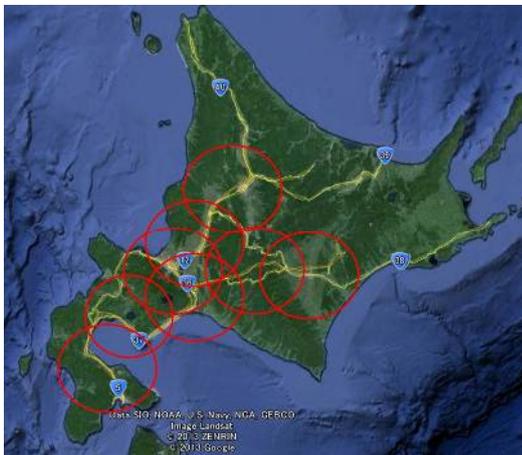
図1. WITHレーダー設置状況

このような局所的且つ短時間強雪や、気象庁レーダー等の従来ある気象観測インフラでは捕捉できない現象を把握する事を目的に、株式会社ウェザーニューズ(以下、WNI)では、独自小型ドップラーレーダー(以下、WITHレーダー)を道内の要所に設置し観測を行っている。(図1.)

WITHレーダーの特徴としては、6秒/回での観測を可能とする事、水平方向観測以外に、鉛直方向を可能とし、雪雲の雲長高度・反射強度から発達・衰退等の現象をリアルタイムに観測する事が可能である。(表3.)

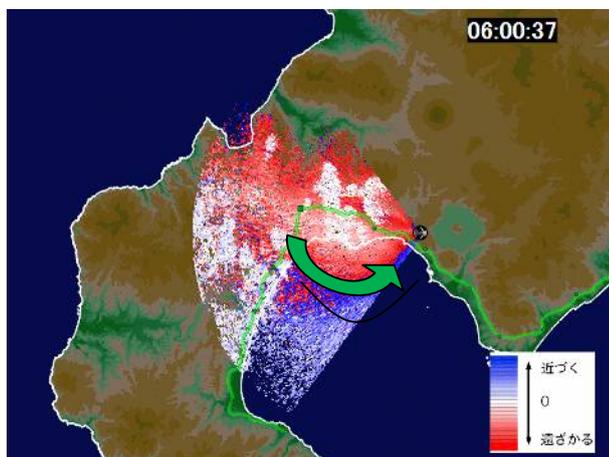
図14. WITHレーダー観測様子（洞爺湖：27日6時）

図14.は27日のWITHレーダー（洞爺湖）の観測の様子である。低気圧通過に伴う雲の様子は気象庁レーダーでも胆振管内にかかっている事が分かる。WITHレーダーでは、ドップラー機能を用いて、雪雲本体の流れ込み方向を観測している（緑色の矢印）。この事から、雪雲の進行方向を高頻度・高解像度で把握する事が可能となる。

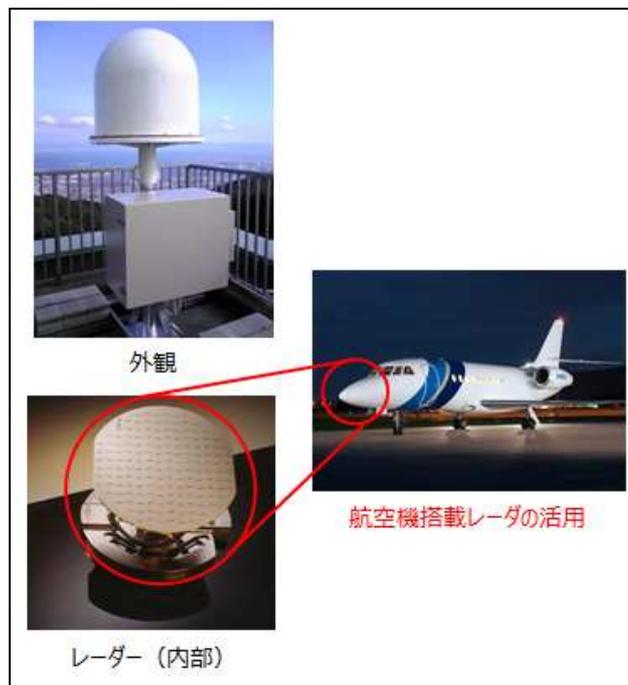
図2 独自レーダー

独自レーダー
観測時間幅	6秒/回 ⇒リアルタイムな実況監視で局所的・突発的な気象現象の早期捕捉に有効
データ処理・転送時間	10秒
空間解像度	数百メートルメッシュ ⇒より局所的な現象の詳細な捕捉に有効
観測高度	主に2000m以下（対流圏下層） （2000m以上も可） ⇒突発的な気象現象の発生・発達の監視に有効
観測方向	水平方向及び垂直方向 ⇒垂直方向の観測により、雪雲・雨雲の発達過程の監視に有効
観測距離	約0～50km ⇒短時間・局所的な事象に有効
監視角度	120度（1回の画像表示） （ただし、可動式の為実際は360度監視可能）
その他	・ドップラー速度により雪雲・雨雲の移動速度・方向が判る

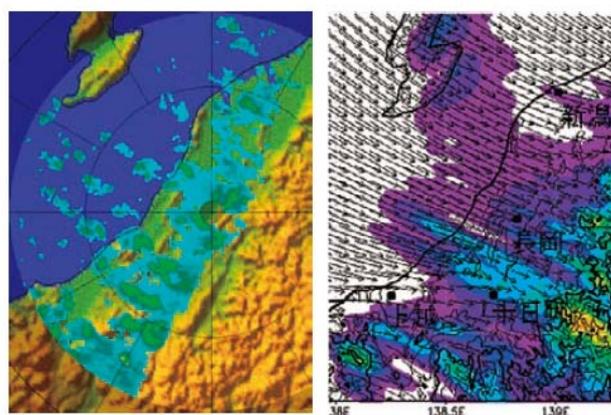
図-2 降雪分布の例（左：ドップラーレーダーによる高度1500mの観測値、右：地域気象モデルによる地上の予測値）

防災科研では、地域気象モデル（JMA-NHM）を用いて降雪の分布の予測研究に取り組んでいる。また、長岡に設置されているドップラーレーダーで降雪の状態を観測し、予測結果と比較することでモデルの改良を進めている。図-2は、風の向きに沿った雪雲が海上から陸上に侵入する時のレーダーによる観測結果と地域気象モデルによる予測結果を比較したものである。雪雲の帯状のパターンがよく対応していることがわかる。

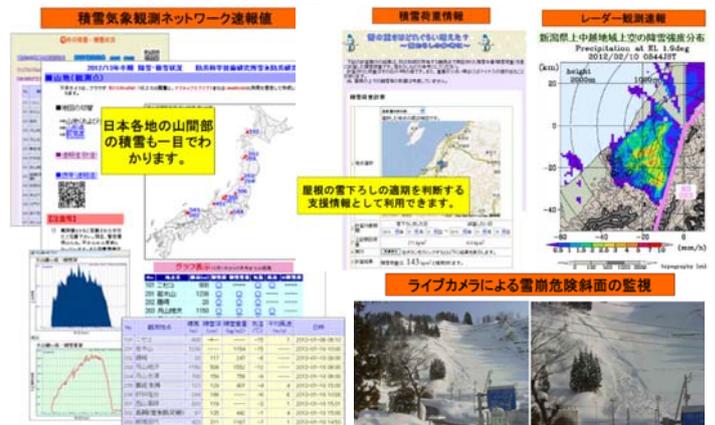
図-6 ホームページで公開している積雪・気象データ
(<http://www.bosai.go.jp/seppyo/>)

さらに試験研究機関や気象台にも提供され、それぞれ有効に利用されている。また、図-6に示すように、ホームページや携帯電話サイトを通じて、一般へも公開している。アクセス数はその日その日の雪の降り方に連動して変わり、雪に対する関心の高さが伺える。

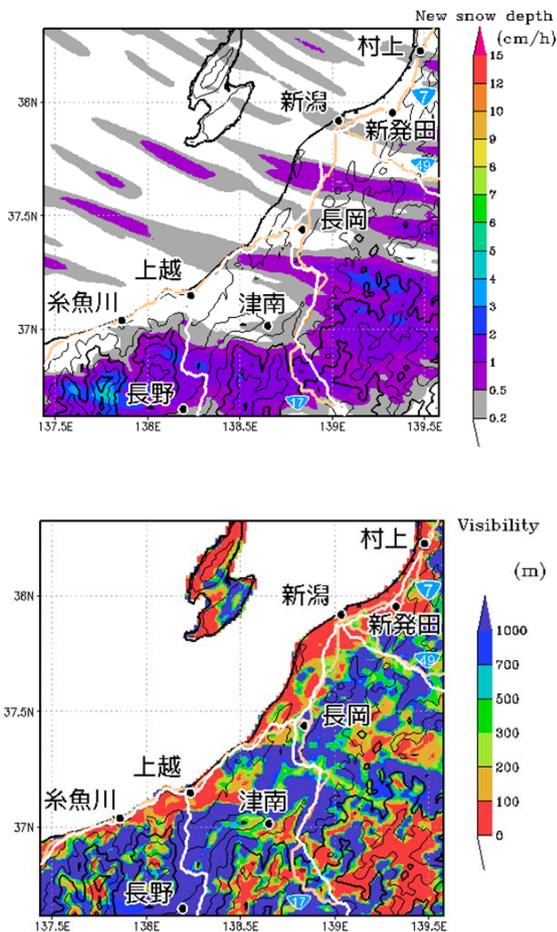
図－7 通行止めが発生した2013年2月24日の事例の試験運用（新潟地区）における降雪量予測画面（上）と吹雪に伴う視程悪化の予測画面（下・赤い色は視程が悪いことを示す）

究を開始した（図－7参照）。防災科研からは雪崩の発生危険度や吹雪による視程悪化の予測情報に加えて、webカメラによる雪崩の監視映像などを提供し、協力機関からは情報の有効性についての意見や、実際に情報を利用する立場からの要望などを頂きながらシステムを改良する研究である。これまでに、試験運用を通じて予測スケジュールの調整や予測内容、情報の表示方法などの改良を行ってきた。

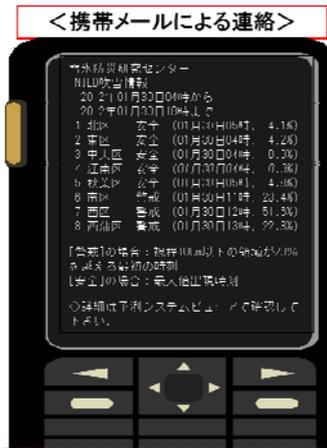
図-9 視程予測情報のメール通知イメージ

【2011/2012冬期のメール配信基準】
 いずれかの区において「視程100m未満の面積が20%以上」が、2時間連続、または14時間のうち3時間以上と予測された場合

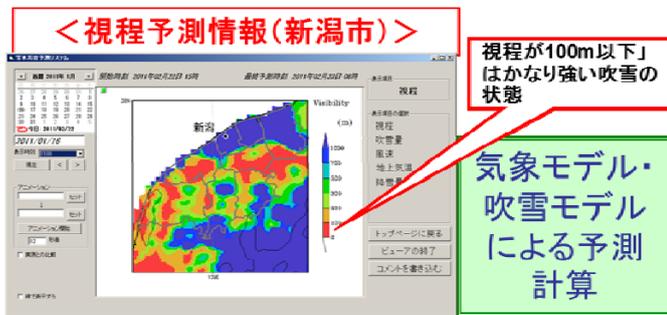
図-10 視程予測情報の専用ビューア

・専用ビューアによる視程予測値詳細分布 (図-10 参照)
