# 融雪期の大雪と急激な温度上昇による全層雪崩の対策工について

# 積雪寒冷地におけるLED道路照明灯の実証実験について

# 凍結防止剤の路面滞留効果向上による散布量低減に関する研究

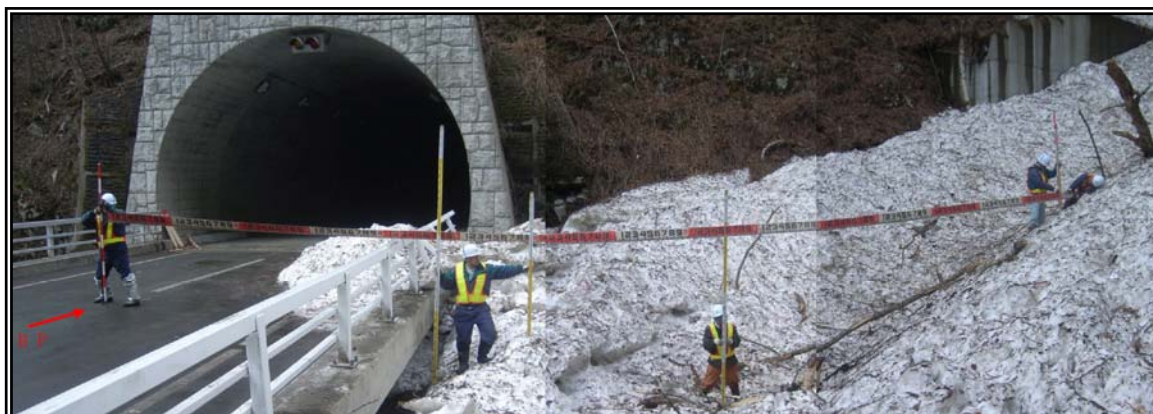
写真 1 雪崩衝突状況全体撮影

平成 24 年 5 月 2 日に静内中札内線の除雪踏査のため本路線に入ったところ、“ペンケチャップ橋”路面に雪崩あと（積雪）が確認された（写真 1）。

平成 24 年 5 月 3 日に現地測量および周辺調査や測量を実施したところ、山側の橋梁防護柵が大きく変形し、橋梁全体が谷側に 4cm 程度水平移動し、山側主桁も全体的に変形している状況であった。被災箇所近隣の上札内アメダスの観測では、3 月 24 日にかけて 24cm の降雪があり、29 日から高気圧に覆われ 12.4℃に達し、30 日には 8mm の降雨もあった。

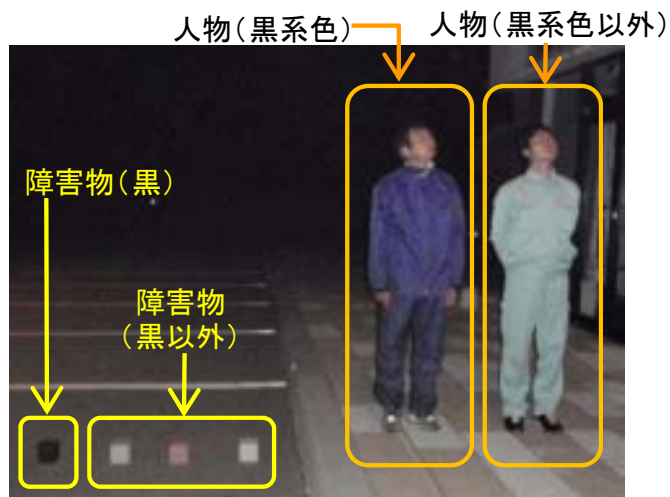
図 4-2 評価する人 障害物の条件

- ・人と障害物の配置…照明奥=7.0mの地点  
※H=1mの鉛直面照度が10ルクスの地点
- ・視認対象とする人の視認高…H=100cm
- ・視認対象とする障害物の視認高…H=10cm
- ・ドライバー視線高(写真撮影高)…H=120cm

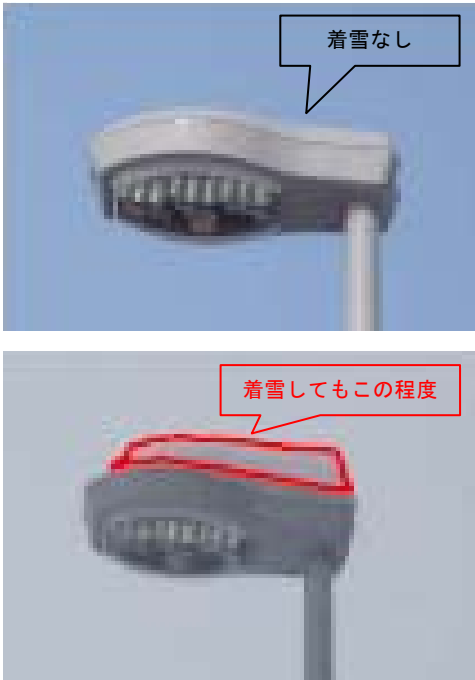
図 4-11 着雪状況

冬期における灯具の着雪と着氷（つらら）の発生状況を道路維持パトロール時に目視および写真撮影により確認した。

この結果、冬期における灯具の着雪と着氷（つらら）の発生状況は、本現場においてはLED照明と高圧ナトリウム照明に大差はみられなかった。

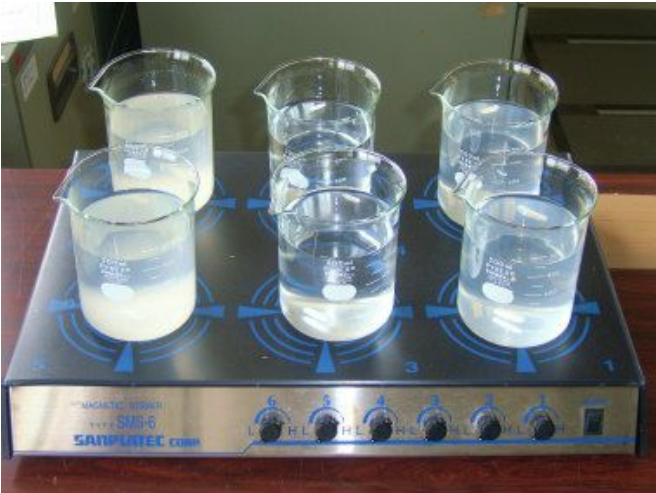
写真-1 溶解試験の状況

最後に、定着薬剤候補6種類に対して、溶解試験を実施した（写真-1 参照）。溶解試験における検証項目は、表-1 に示すように、冷水への溶解性と定着性である。定着能力は接着能力と関連があり、一般的に接着能力の高い物質は粘度が高いと考えられるため、本研究では粘度を定着能力すなわち路面への定着性を表す指標とした。溶解試験の結果を表-2 に示す。なお、この試験結果は、

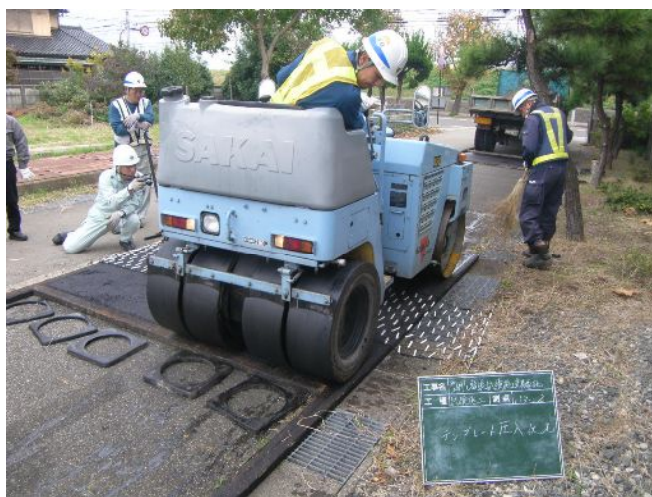
写真-3 試験施工状況

次に、当センター構内に、製作したテンプレートを使用して、4 種類のパターン舗装を施工した。これらは、既存舗装上へ舗装面積 5 m<sup>2</sup>となる再生密粒度アスコン As(13) t=50mm をオーバーレイ施工し、中間部にパターン舗装を形成するものである（図-2 参照）。試験施工状況を写真-3 に、型押しテンプレートとパターン舗装の仕様を表-3 に示す。

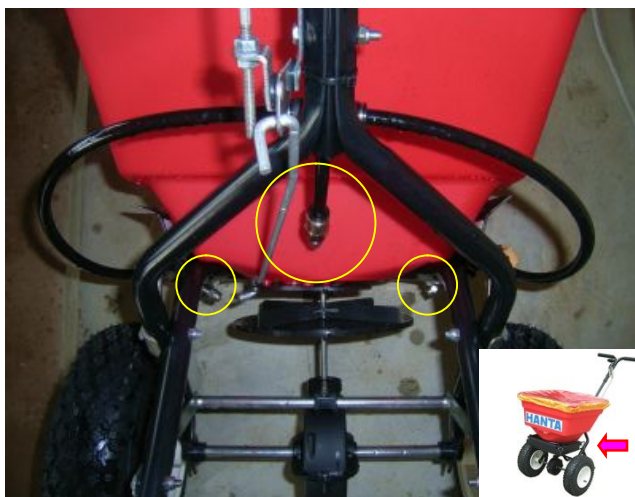
散布試験は、手押し式散布機を用いて行った。まず始めに、手押し式散布機に対して、散布機の回転円盤上に扇状に拡散噴霧が可能なスプレーノズルを配置し、凍結防止剤の散布に併せて定着溶液も散布できる構造とした。このミスト散布（霧化噴霧）により、上部ホッパーから回転円盤上に落下してくる凍結防止剤に対して、確実に定着溶液を付着させることができる。

また、手押式散布機には定着溶液を供給する機構が設けられていないため、定着溶液を供給するためのスプレー散水ユニットも同時に製作した。これは、タンク内に定着溶液を貯め、ポンプを介した圧送により、安定した定着溶液の散布が行えるようにしたものである。散布試験に用いた装置を写真-4 および写真-5 に示す。

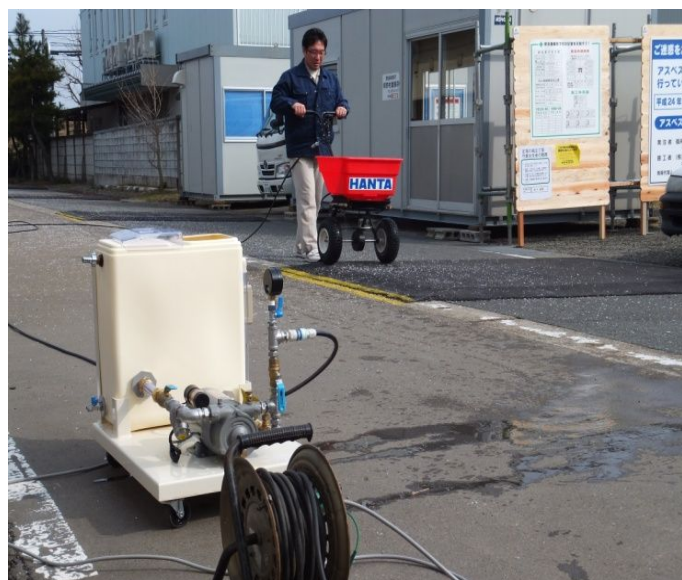
写真-6 散布試験状況のイメージ

これらの装置を用いた散布試験は、実道における事前散布を想定して、路面濡れでの散布を原則とし、路面乾燥時には霧化散水により路面を湿らせた後に散布試験を行った。そして、路面凍結が予想される日の夕方（2月中旬～3月上旬までの期間の午後6時）に散布した。

定着溶液の同時散布により、その定着効果すなわち凍結防止成分がどれだけ路面に滞留しているかを検証する方法はいくつか考えられるが、一般的に凍結防止剤の効果時間は2～4時間とされていることから、本研究では散布後4時間経過後の路面残留塩分濃度の測定により検証することとした。なお、北陸地方における現在の標準散布量は、気温-3℃以上・密粒舗装の場合、乾式散布が20g/m<sup>2</sup>、湿式散布が15g/m<sup>2</sup>であるため、本研究における塩散布量はこれに準じるものとした。写真-6に散布試験状況のイメージ写真を示す。

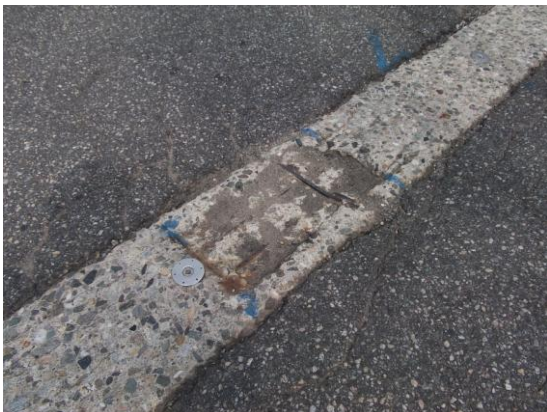
写真-1 (内部鉄筋の露出)

以前の消雪施設は、散水ノズルを取り付けた鋼管を現場打ち鉄筋コンクリートで保護した構造であり、幅員の狭隘なところでは、通行車両は中央寄りに走行することから道路中央部に設置された消雪施設には、写真-1、2のような破損が発生しやすい。

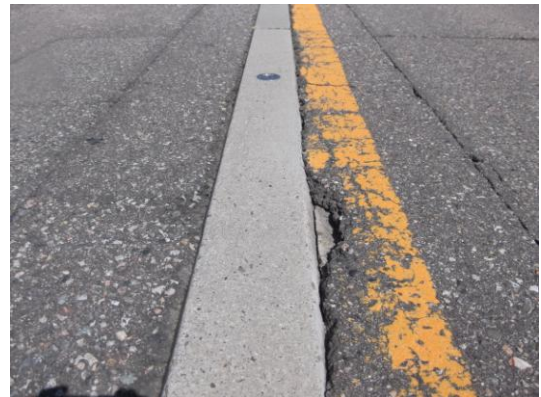
写真-5 (取付舗装の破損)

写真-5 は、平成 22 年度にリフレッシュ工事を行った箇所（車道幅員 5.5m、交通量約 3,500 台/日）における取付舗装の状況である。

ブロック天端から発生した破損が拡大し、車両の走行や振動によって塊となつてはがれた結果、写真-5 のような舗装状況になったものと考えられる。

このような状況になると、破損箇所から降雨や消雪水が路盤内に多量に流入し、路盤材料の流動化や間隙水の凍結融解により更なる舗装の破損が懸念される。また、破損周辺での車両の走行によって、破損の段差から生じる衝撃や振動が舗装や消雪施設に悪影響を及ぼすことになる。

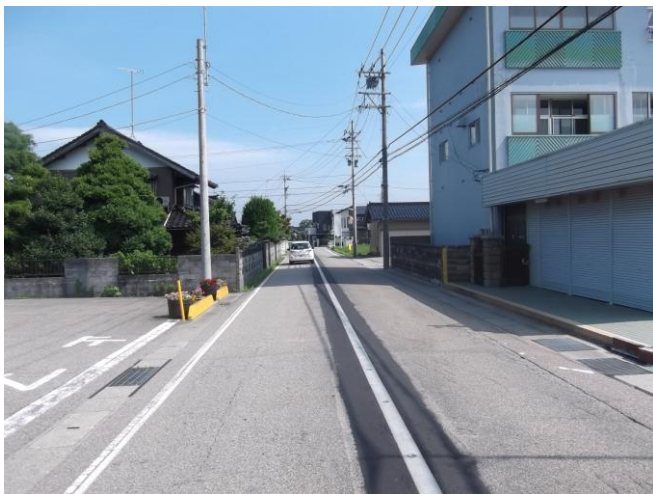
写真-8(施工箇所)

写真-8は施工箇所の全景である。

施工箇所は、住宅が隣接していることもあり非常に狭隘なため、写真-8でわかるように通行車両は中央寄りに走行することから、消雪施設にとっては、大変環境の悪い状況である。

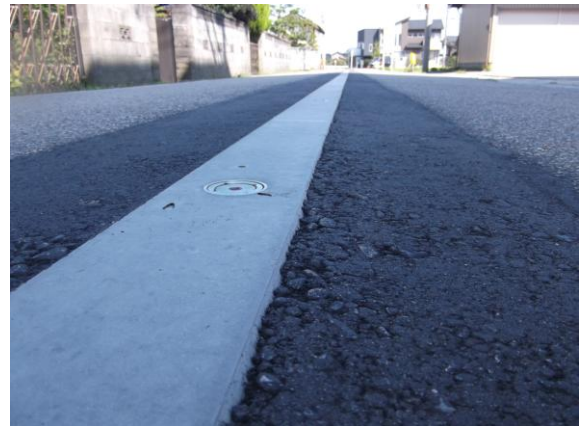
写真-9(舗装異常の初期)

このため、現時点では各ブロックでの明瞭な違いや取付舗装の破損は確認できていないが、従来製品による施工箇所で見られた若干の舗装下がりや合材の剥がれを写真-9に示す。

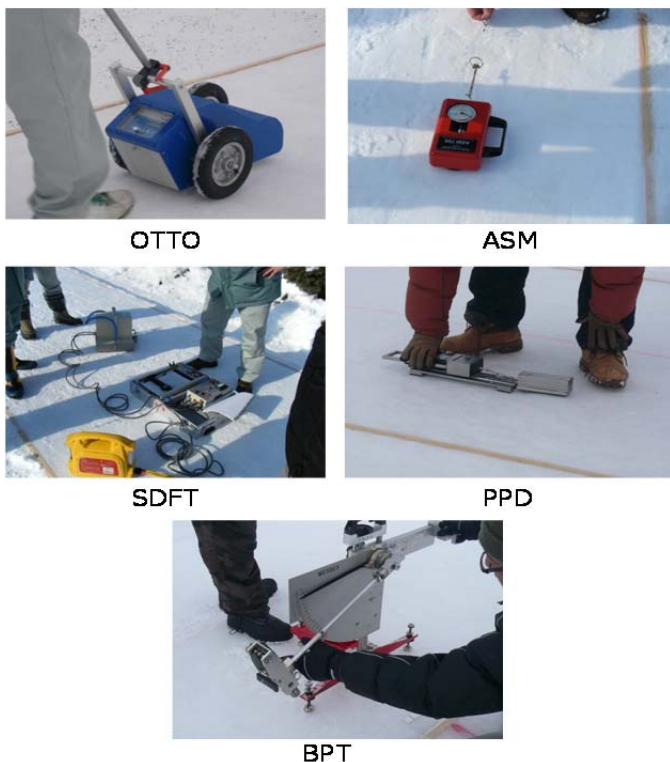
写真-3 試験に用いたすべり測定機

試験路面作成後、各種路面条件においてすべり抵抗値の定量的な変化を測定することを目的に5種類のすべり測定機器（BPT, S-DFT, PPD, AMS（裏面に靴底を塗付）、OTTO）にてすべり抵抗値の測定を行った（写真-3）。測定は各路面にて3回行い平均値をその路面の代表値とした。

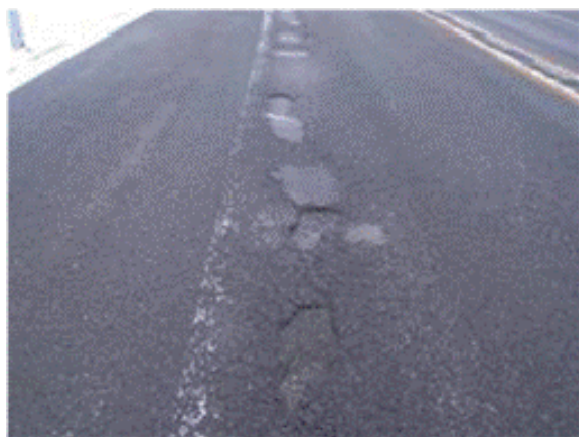
写真-1 排水性舗装の破損状況

積雪寒冷地で施工される凍結路面のすべり対策のひとつとして、表面を粗くしきめ深さを大きくした舗装による対策がある。きめ深さの大きい代表的なアスファルト混合物として排水性舗装があげられるが、北海道の国道などでは、チェーン装着車両の通行や凍結融解作用などによる破損(参照写真-1)などの課題を抱えている。

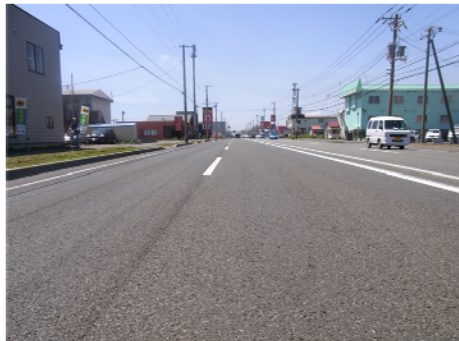
写真-2 10年経過後の機能性SMA箇所状況

一般国道36号苫小牧市有明、1日通過交通量約35,000台の区間で平成14年に試験施工を行い供用後10年経過した機能性SMAの損傷状況を目視によって確認したが、目立った損傷は発生しておらず、現在でも健全な状態を保っていることが確認された(写真-2)。

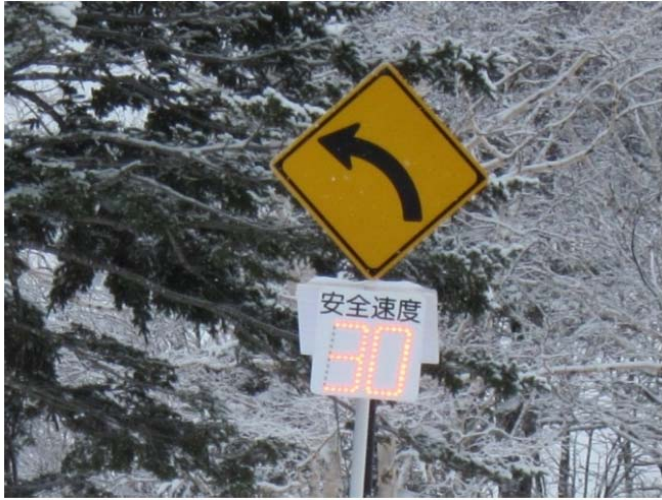
写真-3 警戒標識の改良案

カーブ区間手前では、通常、カーブ警戒標識が設置されている。筆者らは、これに加えて補助標識として可変型安全速度表示を設置することを提案する（写真-3参照）。実験結果に基づき、路面状態及び曲線半径に応じてLED（発光ダイオード）による可変型安全速度を表示することにより、カーブ

区間におけるドライバーの速度抑制につながると考える。
